Parecer Único nº 251/FEAM/URA SM - CAT/2025

EMPREENDEDOR: Mineração Jundu Ltda.	CNPJ: 60.628.468/0011-29
EMPREENDIMENTO: Mineração Jundu Ltda.	CNPJ: 60.628.468/0011-29
MUNICÍPIO: São João del Rei	ZONA: Rural

CÓDIGO	PARÂMETRO	ATIVIDADE PRINCIPAL DO EMPREENDIMENTO (DN COPAM 217/17)	CLASSE DO EMPREENDIMENTO
A-05-04-6	Área útil	Pilha de rejeito/estéril de rochas ornamentais e de revestimento, pegmatitos, gemas e minerais não metálicos	4 PORTE Grande

O objeto do presente licenciamento diz respeito à implantação de uma nova pilha de rejeito/estéril em uma área de **15,92 ha** localizada a leste da cava da Mina Casa de Pedra. Essa expansão se faz necessária para garantir a disposição do estéril gerado, otimizando o desenvolvimento da lavra, o uso da infraestrutura instalada e a continuidade da operação da mina, uma vez que a pilha até então em operação se encontra no limite da sua capacidade e será encerrada, recebendo a finalização de ajustes de taludes, drenagem e revegetação assim que a nova pilha estiver apta à operação.

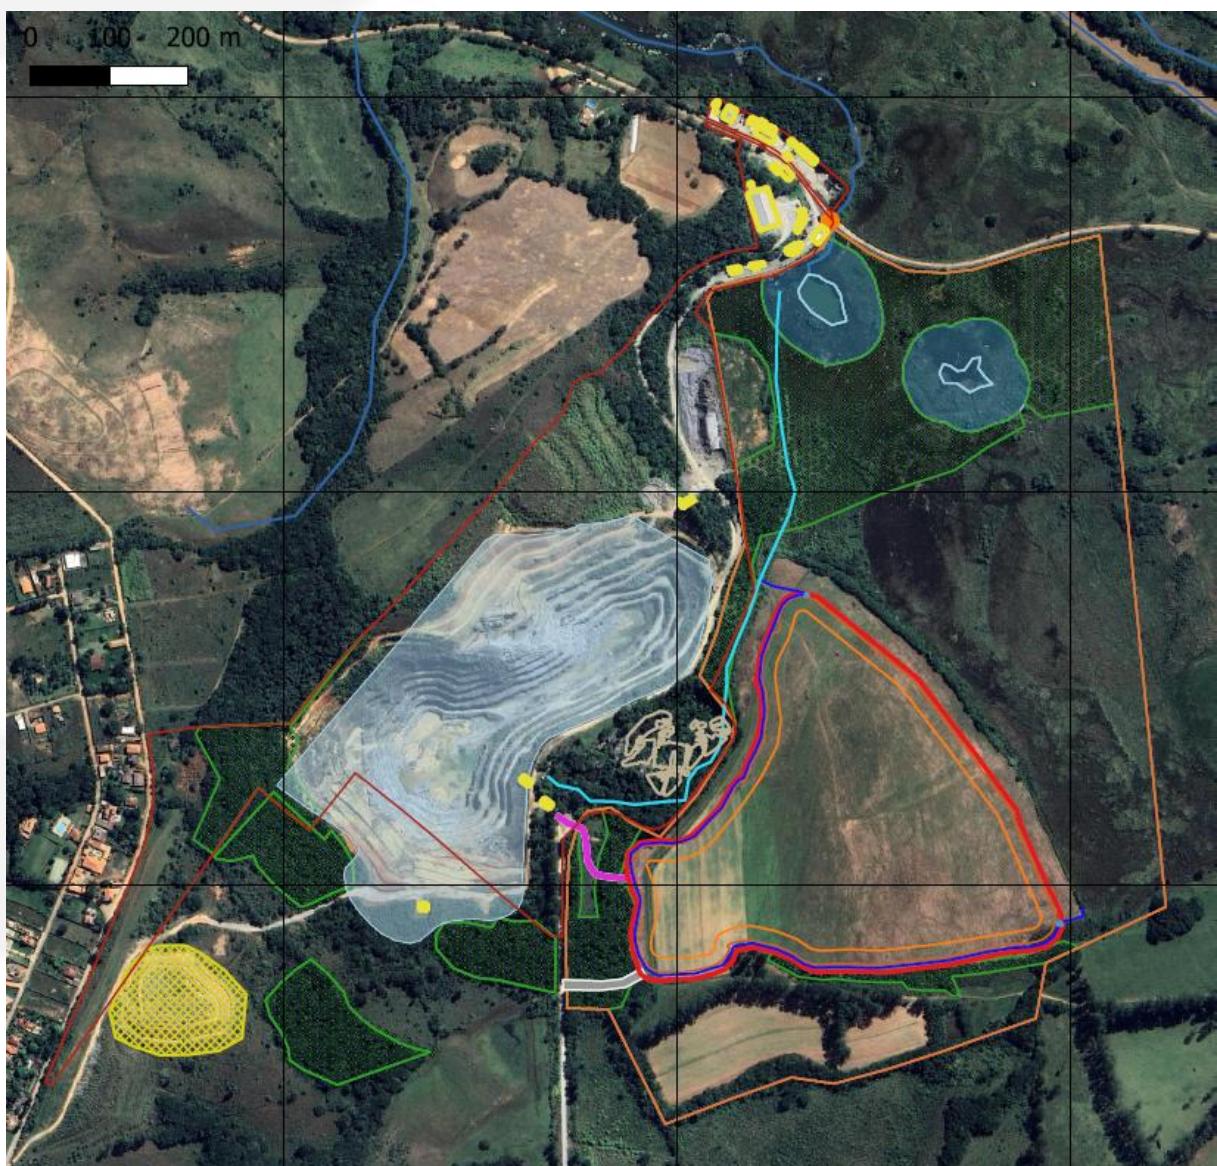
Figura 1 - Arranjo geral do empreendimento

A figura a seguir mostra o arranjo geral do empreendimento indicado sobre imagem aérea extraída do Google Earth datada de 02/04/2025.

A pilha de rejeitos em processo de fechamento se encontra à esquerda, em amarelo, tendo a cava ao centro, em cor esbranquiçada – indicando a conformação final já regularizada, e a pilha que é objeto da ampliação à direita da imagem, cuja linha laranja indica a crista projetada, a linha rosa indica os acessos e os 2 pontos em azul claro indicam os 2 dissipadores que compõem o projeto de drenagem da nova pilha.

Entre a cava e a nova pilha se encontra a gruta Casa de Pedra, e em verde constam as áreas de reserva legal. Demais informações constam na legenda da figura 1.

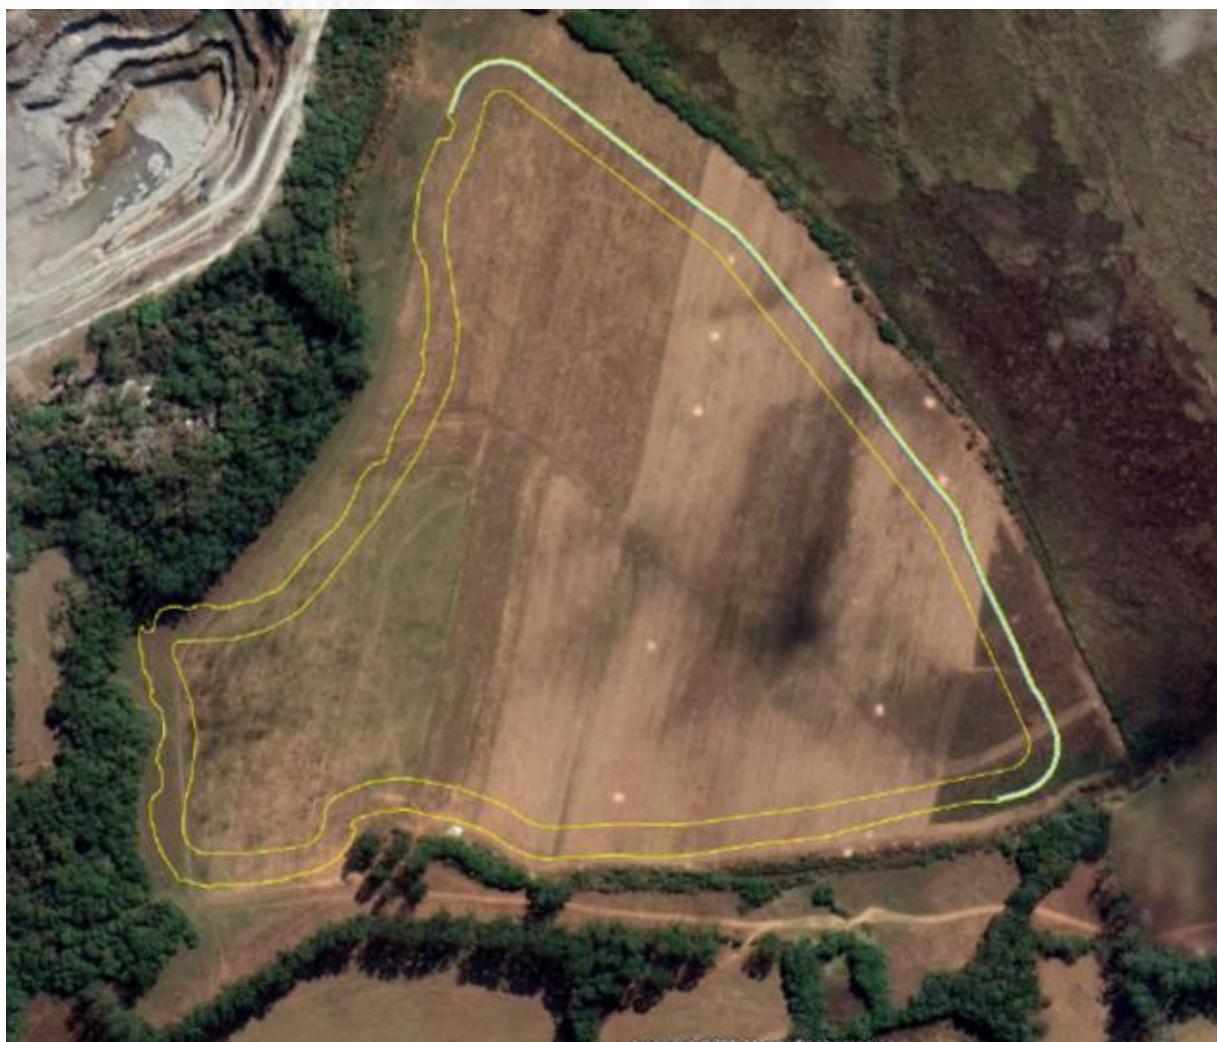
Figura 2 - Área da nova pilha de estéril/rejeito

A figura a seguir mostra a área da nova pilha, que irá receber o material estéril juntamente com o rejeito seco a ser produzido. Trata-se de uma área atualmente destinada à pastagem, sem necessidade de intervenção ambiental ou supressão de vegetação nativa. A linha de cor mais forte, à direita, indica o enrocamento a ser executado.

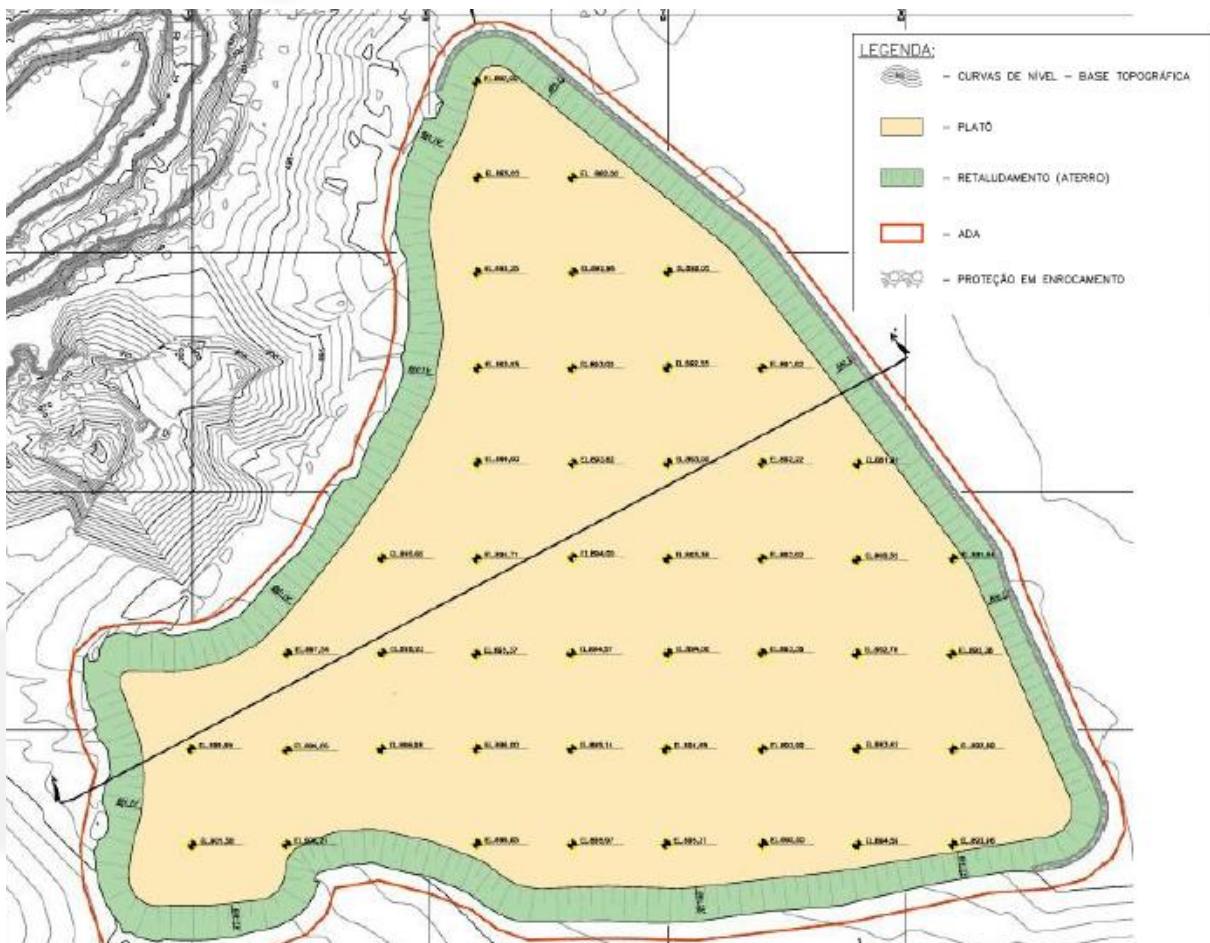
Figura 3 - Projeto de adequação topográfica

A figura a seguir mostra o projeto desenvolvido, sendo em amarelo o platô único a ser formado, em verde a área de taludes e em vermelho a linha que demarca a ADA da

nova pilha de estéril/rejeitos, além de uma linha cinza demonstrando o enrocamento a ser executado.

Apesar do enquadramento como porte grande, a nova pilha é relativamente pequena, pois contará com talude único, abaixo de 10°, e altura máxima de 3 m, com volume total para 423.248 m³, ou 741.000 toneladas.

Área de ocupação	14,6 ha
Capacidade	741.000 toneladas
Altura máxima	3 m
Inclinação dos taludes	1V:6H (~9,5°)
Drenagem superficial	Canais periféricos enrocados com passagens pontuais sob nível
Material do aterro	Solo residual silte arenoso-argiloso
Material da fundação	Solo residual silte arenoso-argiloso (terreno natural)

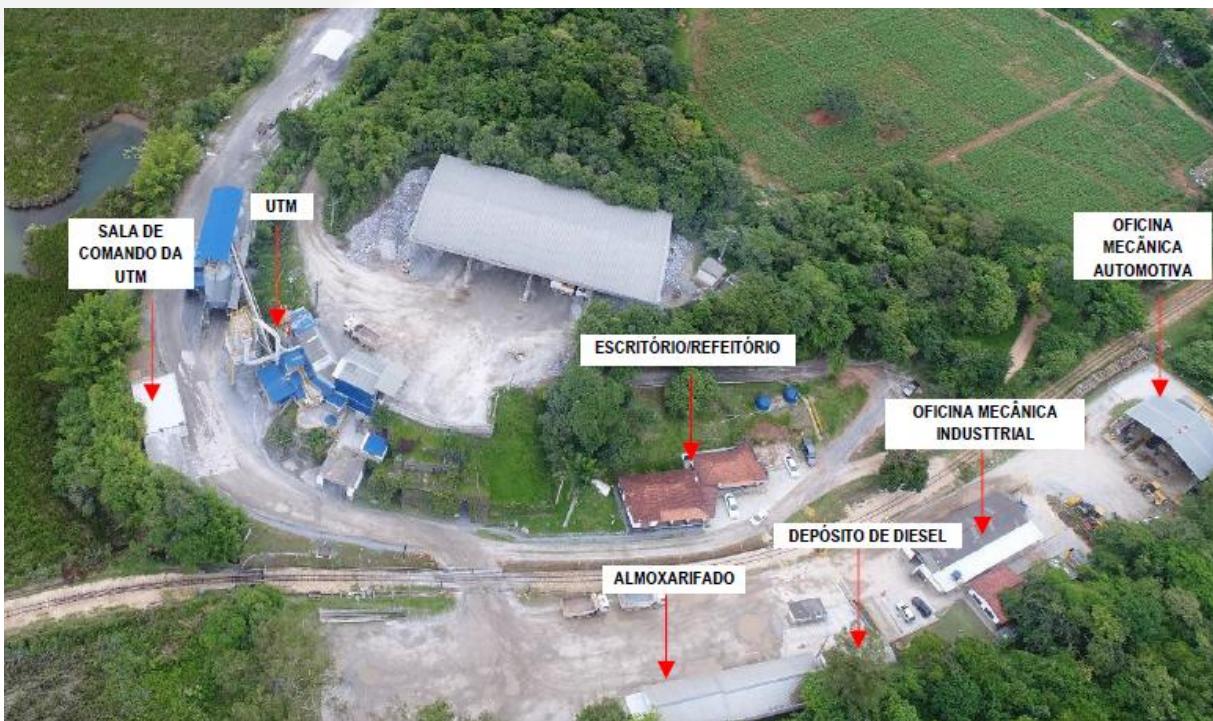
Figura 4 - Estruturas de apoio e de beneficiamento

A figura a seguir mostra as áreas de apoio e estruturas de beneficiamento

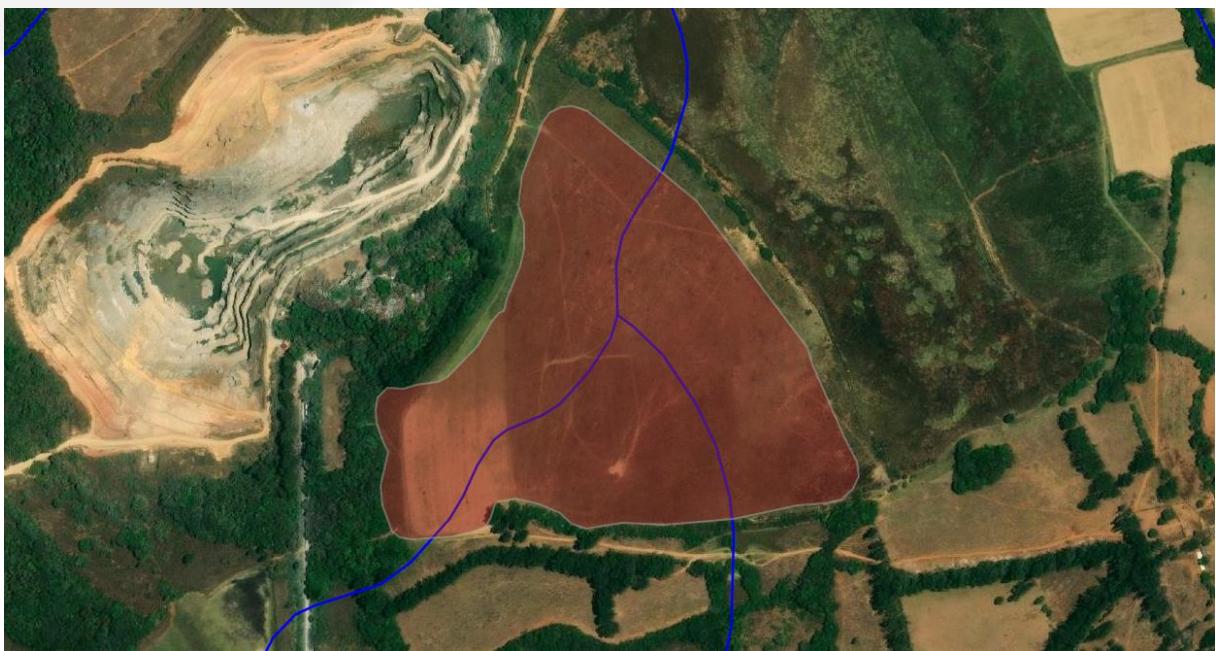
Figura 5 - ADA e hidrografia conforme IDE-Sisema

Segundo a camada “Hidrografia” da IDE-Sisema, em “Ottobrechos da bacia hidrográfica do Rio Grande” é possível verificar a indicação de existência de cursos d’água na área pretendida, como mostra a figura a seguir.

Contudo, conforme observado em vistoria, não foi constatada a existência de cursos d'água ou nascentes na ADA da nova pilha. Dessa forma, subentende-se se tratar de erro de deslocamento e/ou demarcação da projeção da hidrografia local. Os estudos corroboram com esse entendimento, atestando não haver curso d'água ou surgências na área pretendida, a qual é totalmente seca, e segundo informado, vem sendo utilizada para agricultura de grãos e pastagem de gado há anos.

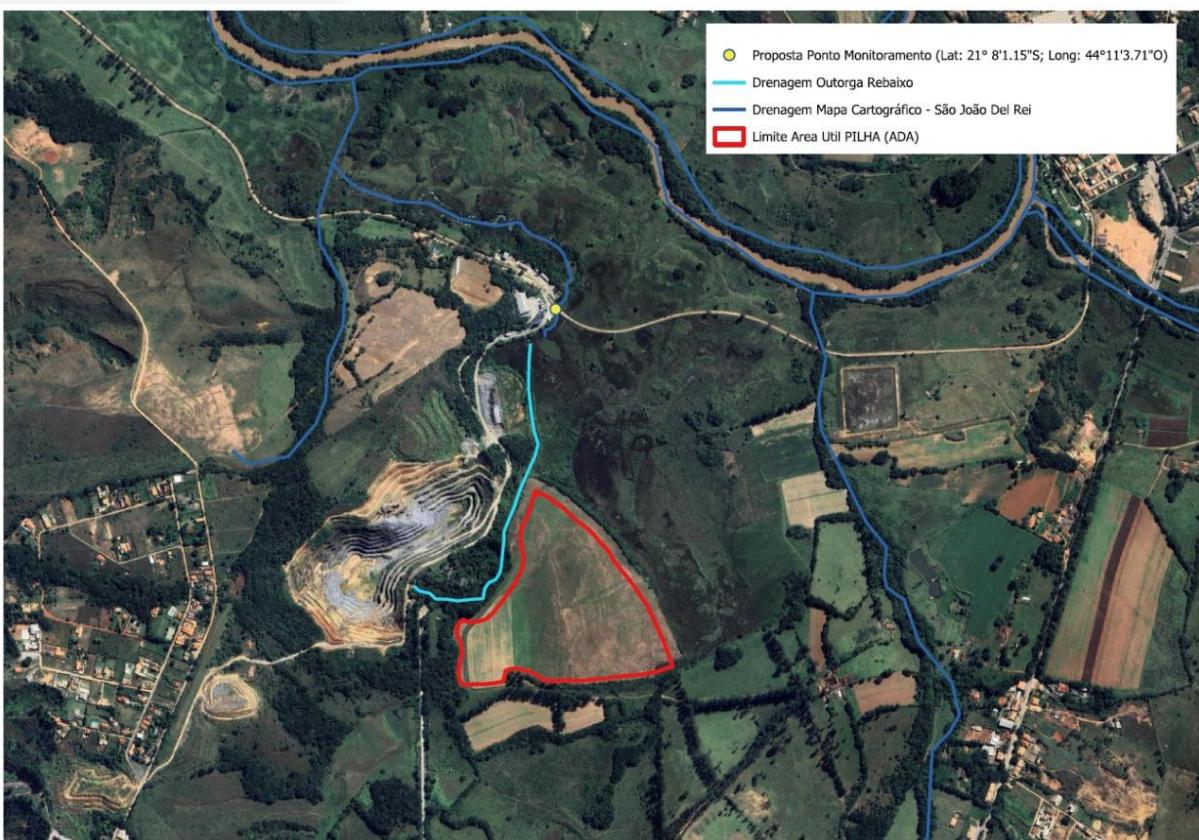
Figura 6 - Hidrografia local, segundo estudos apresentados.

Os estudos informam que a projeção correta da hidrografia local seria conforme apresentado na figura a seguir, que mostra na linha azul mais clara a drenagem escavada destinada ao escoamento das águas da cava, decorrentes da captação subterrânea para fins de rebaixamento do lençol freático.

Em vistoria, foi observada a existência de áreas brejosas a jusante da área da nova pilha, sendo estas as áreas mais escuras que aparecem na figura 6, adjacentes à área demarcada em vermelho.

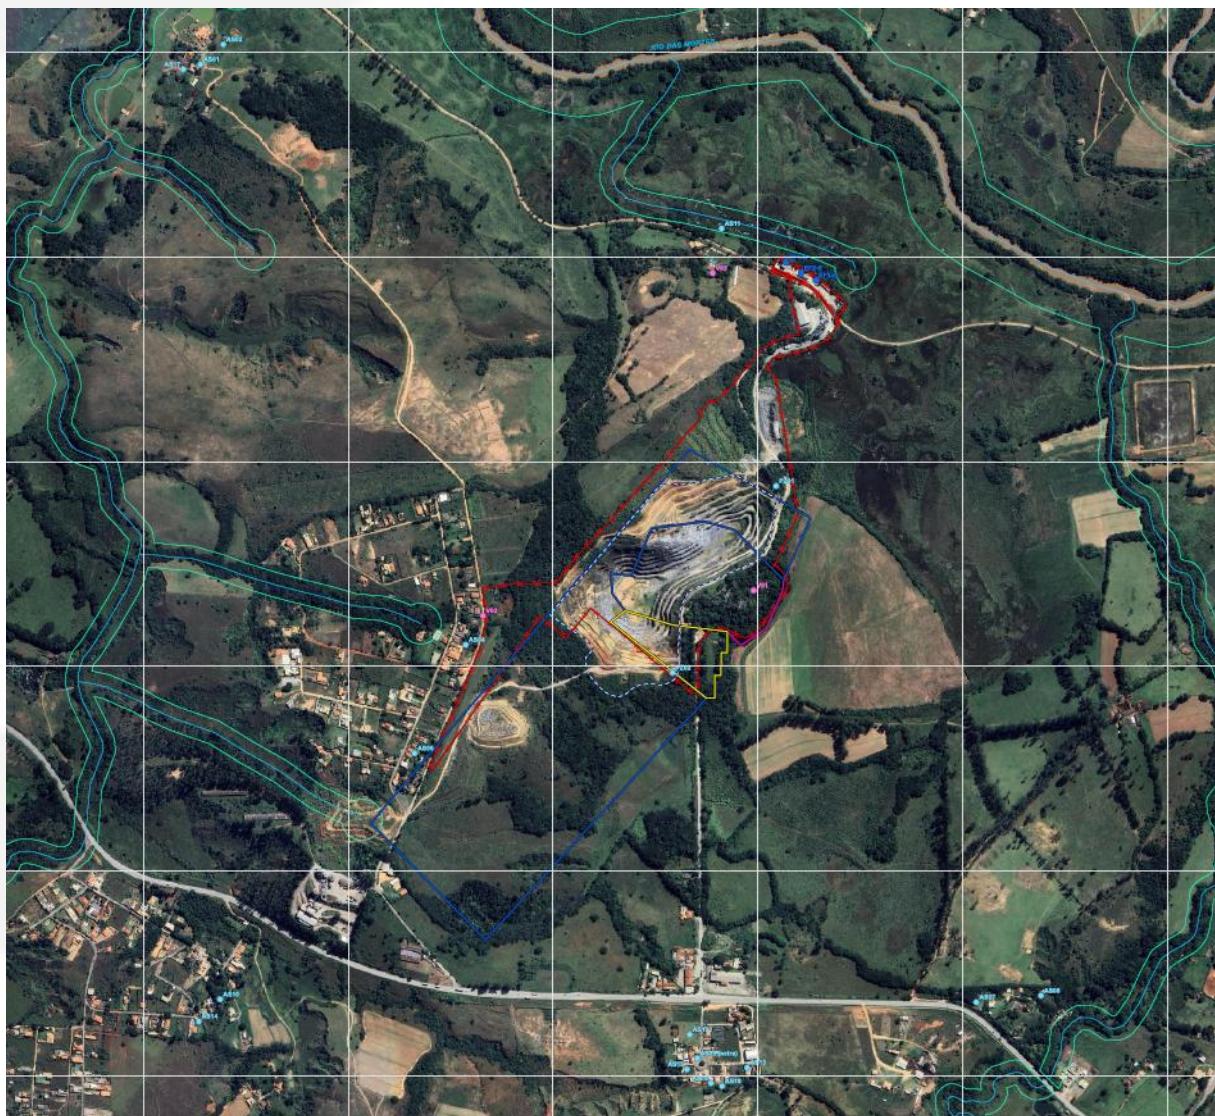
Figura 7 - Pontos de monitoramento hídrico e de caixas SAO

Ressalta-se ainda que, no âmbito da licença principal do empreendimento, são realizados os monitoramentos de nível de todos os poços identificados no entorno do empreendimento e também de uma das lagoas marginais, que deságua no rio das Mortes, além do monitoramento de efluentes líquidos das caixas SAO, como indicado na figura a seguir.

Nota-se que os pontos de monitoramento de águas subterrâneas não se restringem ao entorno imediato do empreendimento, distando em até 1,5 km da área de cava.

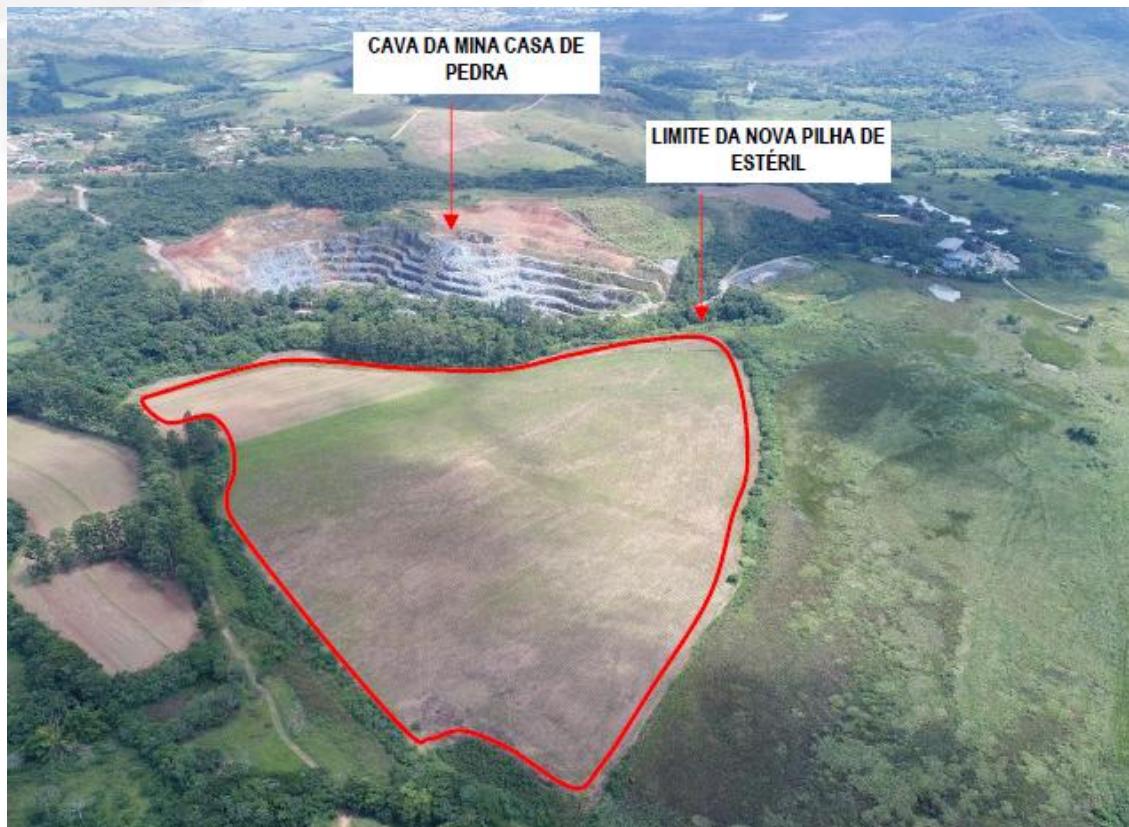
Figura 11 - Imagem aérea da área da nova pilha. Fonte: Geomil, dez/2024.

O relatório fotográfico apresentado reforça esse diagnóstico, exibindo um terreno dominado por cobertura herbácea (pasto) com presença pontual de árvores maiores apenas ao redor do imóvel, não dentro dele, como mostra a figura a seguir. Essa composição confirma a ausência de fragmentos florestais ou formações vegetais contínuas que poderiam indicar relevância ecológica elevada.

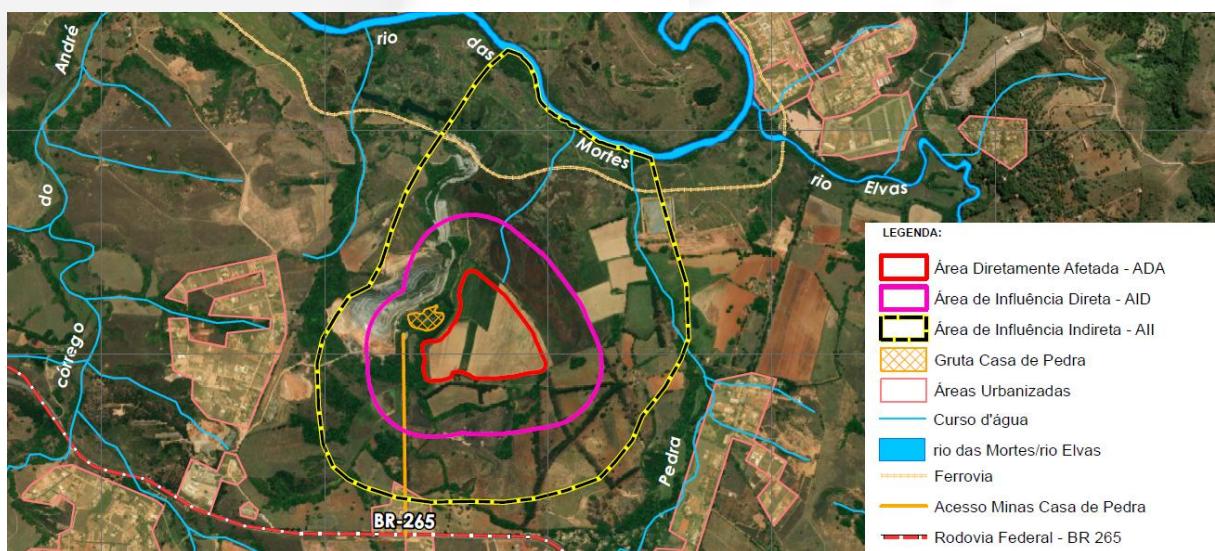
Figura 12 - Áreas de influência sobre patrimônio espeleológico

A ADA do empreendimento, incluindo a própria área de lavra e a área prevista para a construção da nova pilha de estéril/rejeito, está inserida no raio de 250 metros do entorno de uma cavidade natural desenvolvida em rochas calcárias, denominada Gruta Casa de Pedra, de significativa importância histórica e espeleológica regional, como mostra a figura a seguir.

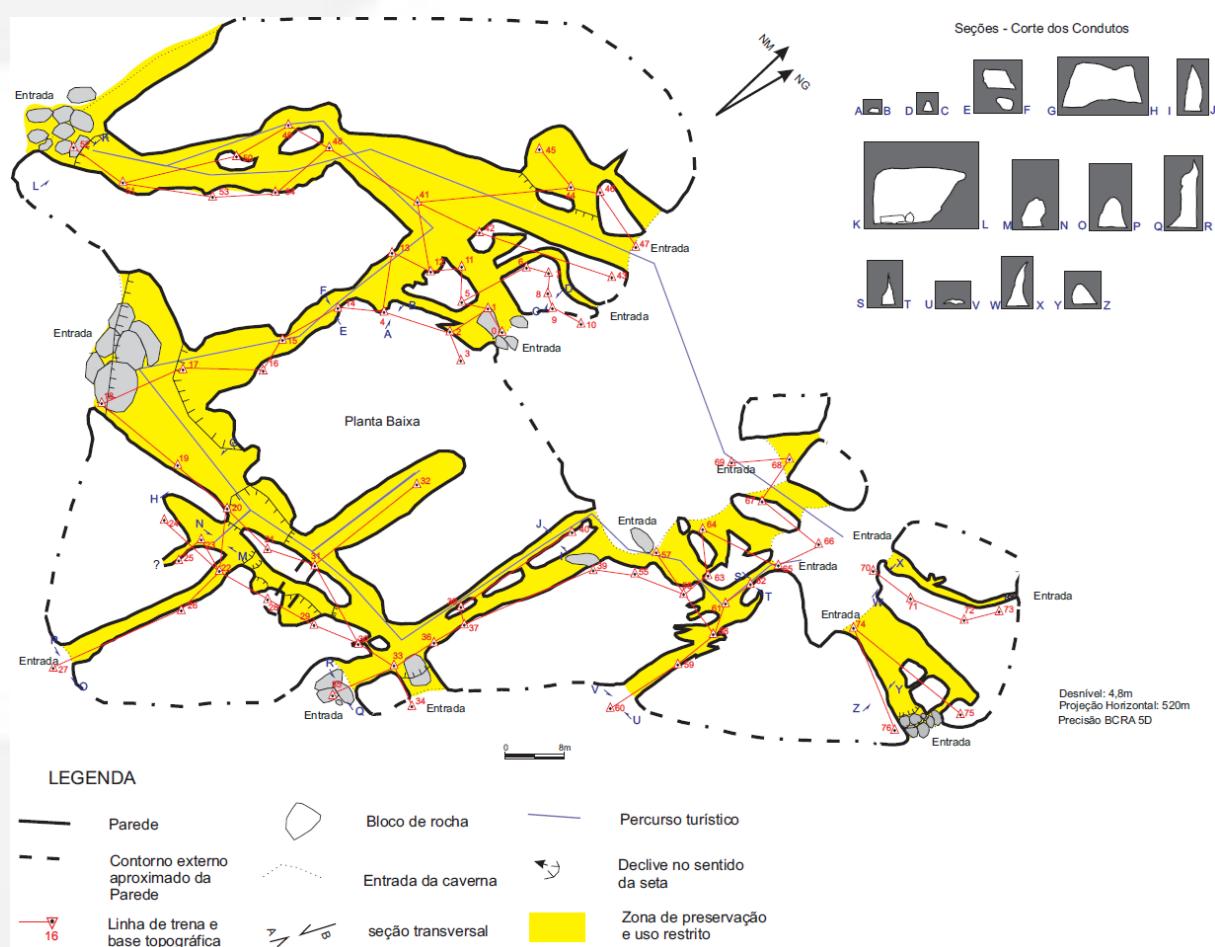
Figura 13 - Área mapeada da gruta Casa de Pedra

A figura a seguir mostra a planta da cavidade, que possui desnível de 4,8 metros e projeção horizontal de 520 metros. Em amarelo consta a zona de preservação e uso restrito; a linha contínua mostra as paredes, enquanto a linha tracejada indica o contorno externo aproximado da parede.

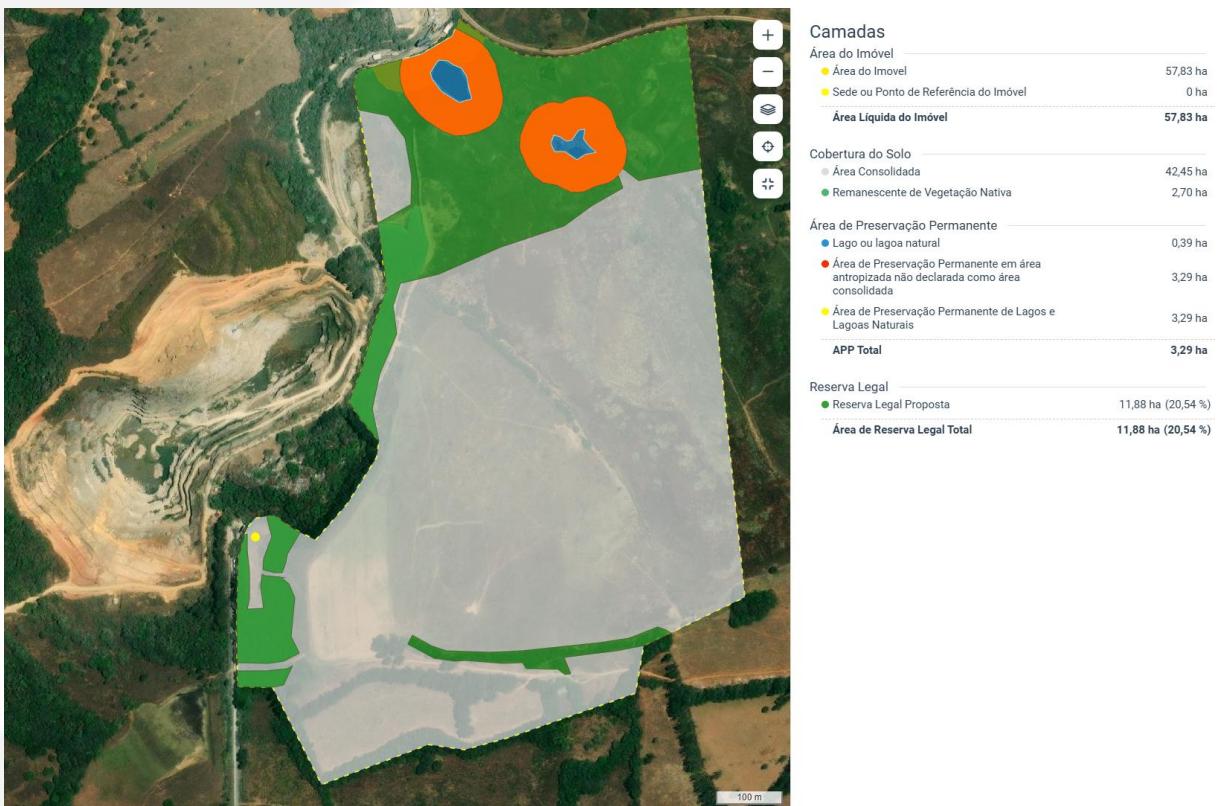
Figura 14 - Imagem do imóvel obtida junto ao CAR

A figura a seguir mostra o mapa da propriedade, conforme imagem obtida junto ao sistema Sicar.

A ADA de ampliação pretendida não se encontra inserida em APP e reserva legal, como pode ser observado na figura.

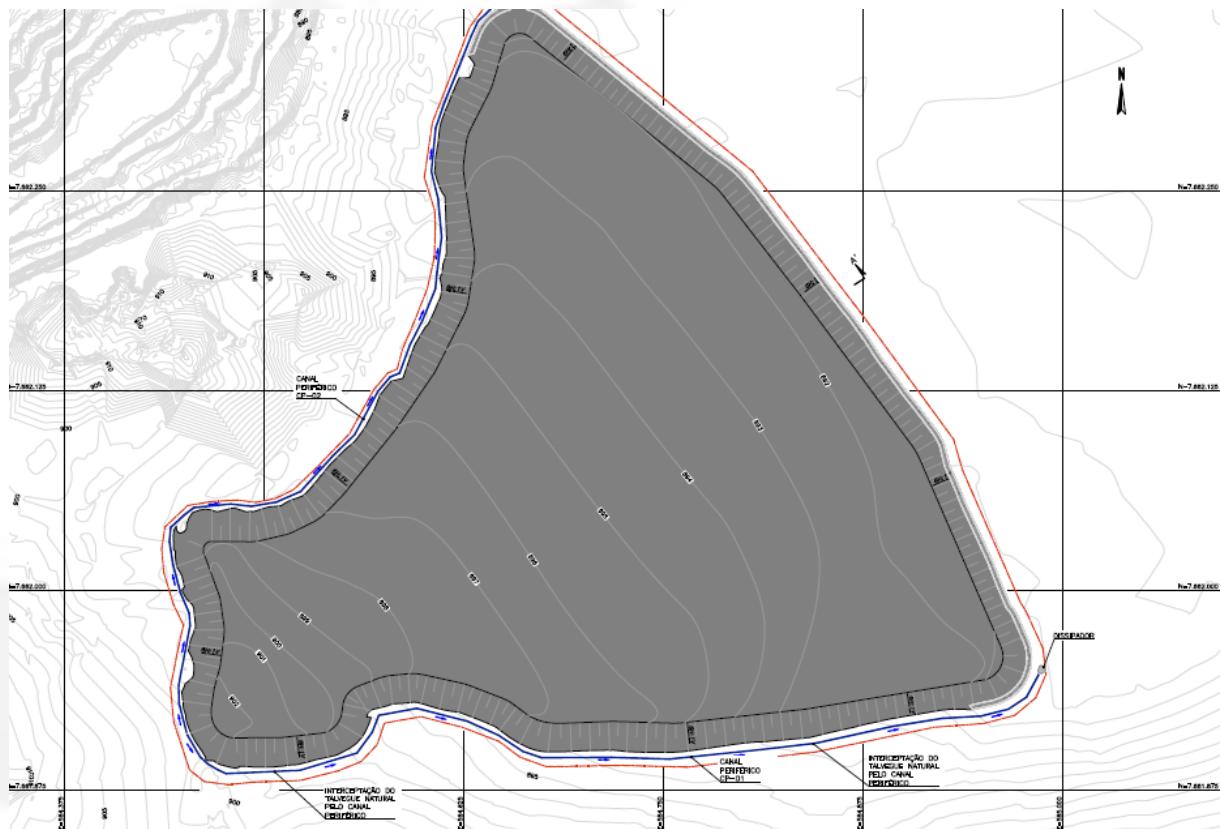
Figura 15 - Projeto de drenagem pluvial

Os canais CP-01 e CP-02 apresentam cerca de 580 metros de extensão e declividades médias de 2% e 3,4% respectivamente. Estão indicados pela linha azul na figura a seguir.

Foram projetados 2 canais periféricos ao longo dos flancos norte e sul do aterro. Os canais terão pontos de passagem sob nível para acesso ao platô. Serão trapezoidais e revestidos de pedras enrocadas. Os canais CP-01 e CP-02 apresentam cerca de 580 metros de extensão e declividades médias de 2% e 3,4%, respectivamente.
