GOVERNO DO ESTADO DE MINAS GERAIS
SECRETARIA DE ESTADO DE MEIO AMBIENTE E DESENVOLVIMENTO SUSTENTÁVEL
SISTEMA ESTADUAL DE MEIO AMBIENTE - SISEMA
Conselho Estadual de Política Ambiental - COPAM
Conselho Estadual de Recursos Hídricos - CERH

1. AUTO DE FISCALIZAÇÃO: Nº 163200

Em atendimento à Denúncia NUDEN NOR nº 68487, fiscalizou-se o empreendimento Fazenda Tamanduá de propriedade do Sr. Francisco Sales Jales no dia 18 de setembro de 2018. A equipe de fiscalização foi recepcionada pelo funcionário do empreendimento, Sr. Maurício Rodrigues Lopes. E ela foi composta pelos servidores Geraldo Matheus Silva Fonseca, 1403581-0, e Sergio Nascimento Moreira, 1380348-1, lotados na Diretoria Regional de Fiscalização Ambiental – DFISC da Superintendência Regional de Meio Ambiente Noroeste de Minas – SUPRAM NOR.

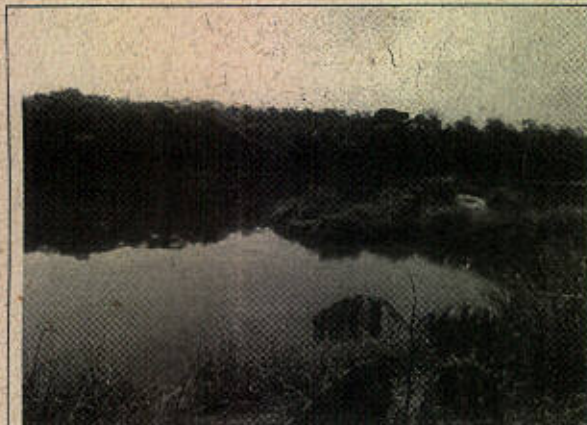
4. A barragem de irrigação tem uma área inundada de 4,11 ha (quatro hectares e onze ares) (Foto 1);

Foto 1. Barragem de irrigação.

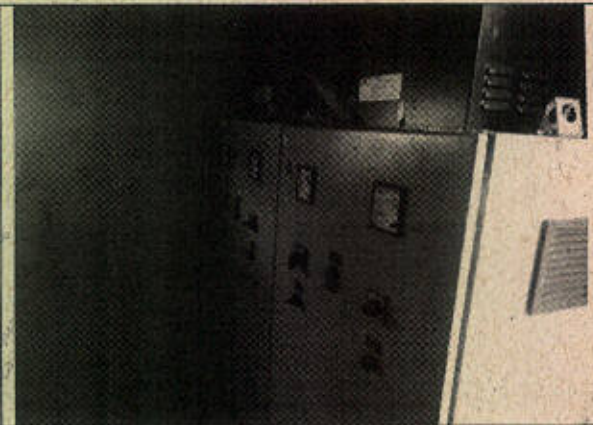
7. Já a captação em barramento é utilizada para a irrigação das culturas anuais desenvolvidas no empreendimento, localizada à coordenada geográfica 17°25'07,83" S e 46°48'05,32" O (*datum WGS 1984*), no córrego Salto Aleixo, autorizada pela Portaria de outorga nº 1931/2015, válida até 19 de novembro de 2020. O sistema de captação não tem horímetro instalado, sistema de medição de vazão, conforme exige a Resolução Conjunta SEMAD/IGAM nº 2.302/15 (Foto 2);

Foto 2. Sistema de captação sem horímetro.

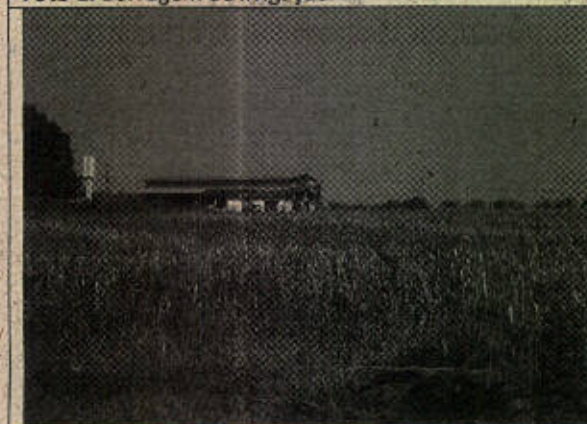
2. A atividade de culturas anuais é desenvolvida em 2 (dois) pivôs totalizando uma área útil de 80 ha (oitenta hectares). Para a instalação de um dos pivôs ocorreu a supressão de vegetação nativa de cerrado *Stritu sensu* em uma área de 13,11 ha (treze hectares e onze ares) em torno da coordenada geográfica 17°25'26.44"S e 46°48'17.43"O (*datum WGS 1984*) sem autorização do órgão ambiental competente. Pela análise das Figuras 1 e 2, constatou-se que a supressão ocorreu na vigência do Decreto Estadual nº 44844/2008;

Foto 3. Culturas anuais.

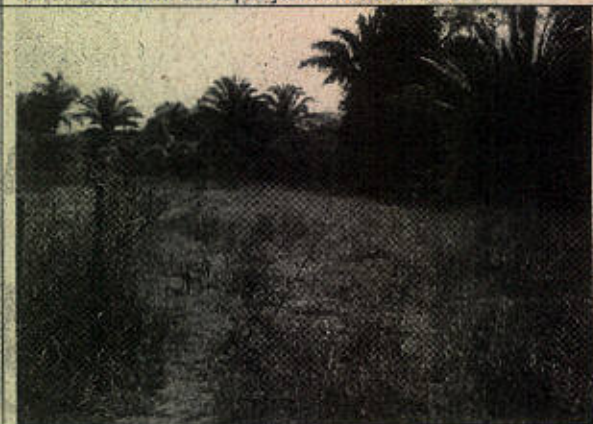
3. A criação de bovinos e equinos é realizada em uma área de pastagem de 400 ha (quatrocentos hectares), segundo informado pelo Sr. Maurício e constatado pela equipe em campo. Parte da pastagem, adentra em Área de Preservação Permanente – APP, onde há o pastejo do gado em 1,34 ha (uma hectare e trinta e quatro ares) em torno da coordenada geográfica 17°25'14.88"S e 46°48'21.42"O (*datum WGS 1984*) (Fotos 4, 5 e 6). Tal atividade enquadra-se em classe 2, conforme DN 217/17, sendo passível de licença de operação. Em consulta ao Sistema Integrado de Informação Ambiental – SIAM não foi constatada nenhuma licença para tal atividade;

Foto 4. Pastagem em APP.

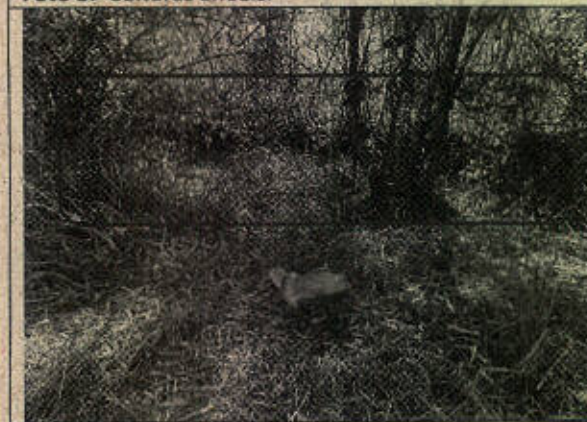
Foto 5. Pastagem margeando o córrego.

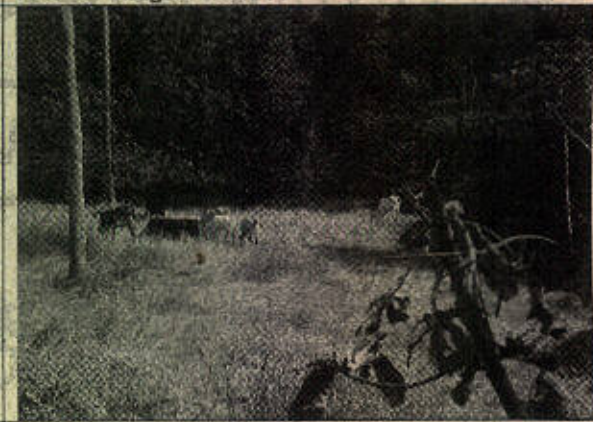
Foto 6. Criação de bovinos em APP.

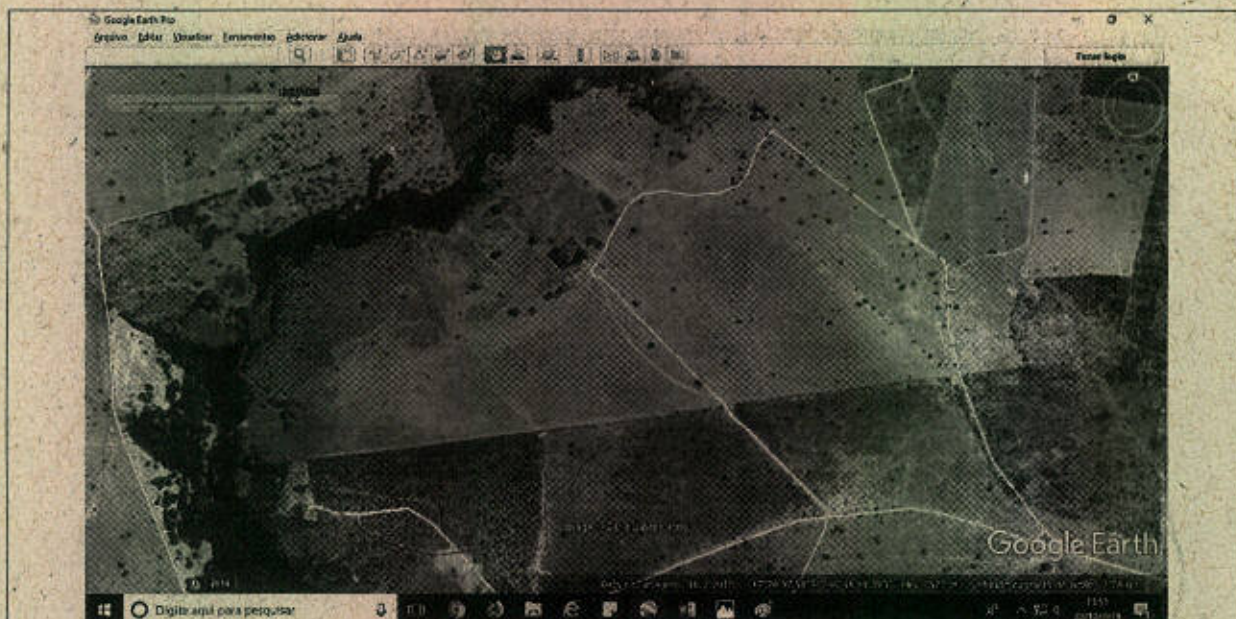
Figura 1. Imagem do Google Earth data de 10 de julho de 2015.
