**PARECER ÚNICO Nº 0624369/2019 (SIAM)**

<b>INDEXADO AO PROCESSO:</b> Licenciamento Ambiental	<b>PA COPAM:</b> 10196/2005/002/2017	<b>SITUAÇÃO:</b> Sugestão pelo Deferimento
<b>FASE DO LICENCIAMENTO:</b> Licença de Operação Corretiva – LOC		<b>VALIDADE DA LICENÇA:</b> 10 anos

Este parecer refere-se ao posicionamento técnico e jurídico da SUPRAM-ASF quanto ao requerimento de Licença de Operação Corretiva (LOC), para as atividades: Suinocultura (ciclo completo) (1600 matrizes), Avicultura de corte e de reprodução (94.000 cabeças), Culturas perenes e cultivos classificados no programa de manejo integrado de pragas, conforme normas do Ministério da Agricultura, exceto Cafeicultura e Citricultura (50 ha) e Formulação de rações balanceadas e de alimentos preparados para animais (60 toneladas/dia), do empreendimento Fazenda Campos – matrícula 52.150, situado no município de Pequi/MG.

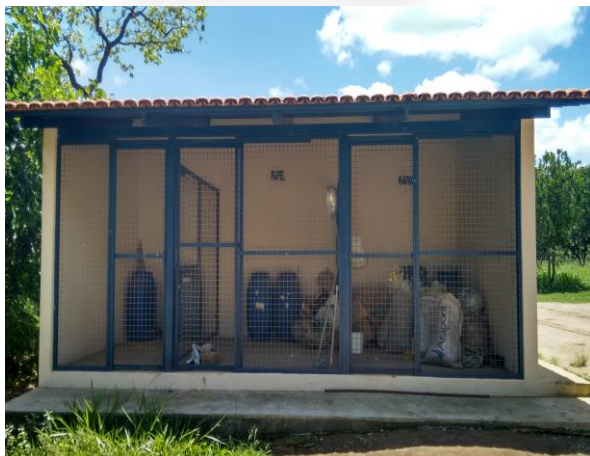
**Foto 01.** Depósito de resíduos sólidos

O depósito de resíduos está adequado, possuindo baias de separação por classe, acesso restrito, impermeabilização no piso e cobertura.

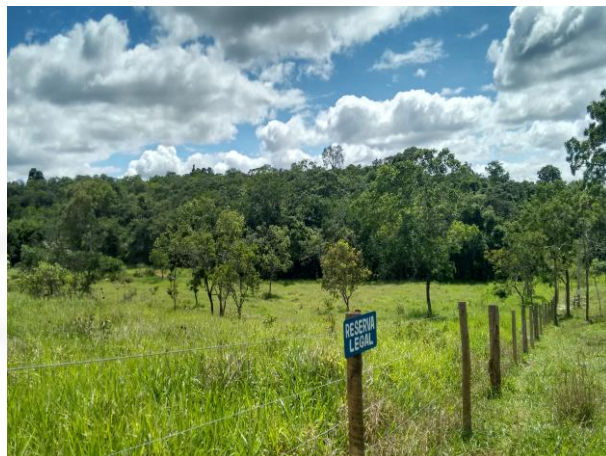
**Foto 02.** Reserva Legal

Em campo, observou-se que as glebas se encontram todas cercadas, conforme a demarcação feita no CAR, respeitando-se a localização das glebas, mas adequando o perímetro no caso da gleba 2.

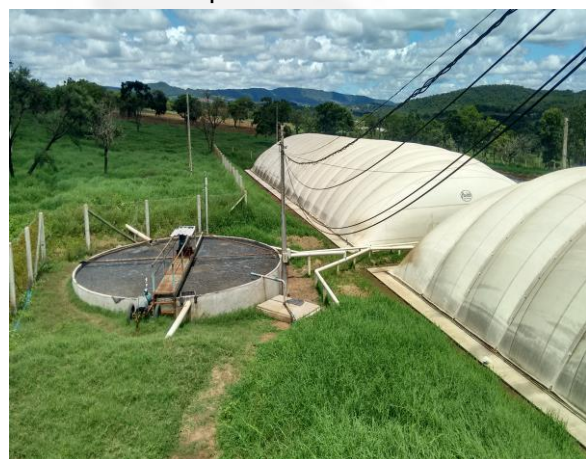
**Foto 03.** Biodigestores e tanque de homogeneização.

No empreendimento existe sistema de tratamento para esses efluentes, que consiste de caixa receptora, separador de sólidos, dois biodigestores e duas lagoas (impermeabilizadas).

O separador de sólidos ou filtro, é onde se separa a parte sólida da líquida, a parte sólida passa por compostagem e é utilizada como adubo orgânico em pastagem. A fase líquida passa por um tanque de homogeneização e segue para dois biodigestores e duas lagoas anaeróbias (todas as lagoas são impermeabilizadas com lonas). Além do tratamento dos efluentes há a geração de gás metano nos biodigestores que é convertido em energia para o consumo no empreendimento.

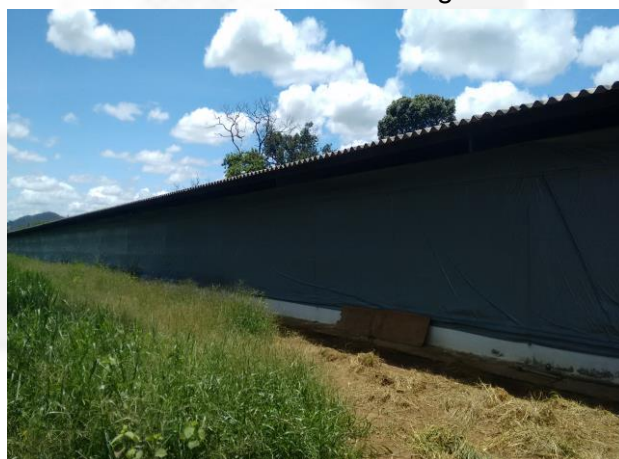
**Foto 04.** Galpão aviário

Esta atividade, classe 2 conforme a DN 74/2004, se desenvolve em dois galpões com capacidade para até 94.000 animais. Os galpões são providos de comedouros e bebedouros automáticos, cortinas e ventiladores para controle de temperatura. Os pintinhos chegam à Fazenda Campos com um dia de vida, são dispostos no galpão e permanecem aproximadamente até os 45 dias. Nos primeiros dias de vida, os pintinhos recebem aquecimento artificial por meio de aquecedores a gás. Cada lote de aves ocupa um galpão durante 60 dias, sendo 45 dias para a fase de criação e 15 dias para a preparação da cama, desinfecção e vazio sanitário.

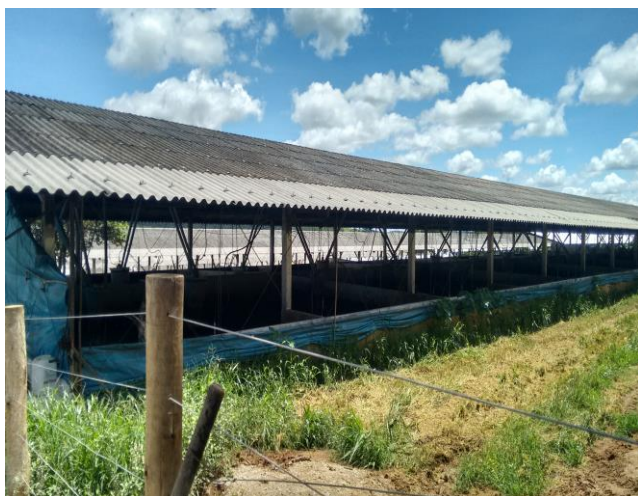
**Foto 05.** Galpão de suínos

As baias são divididas por um corredor central. A lamina de água foi substituída por canaletas, o que reduz consideravelmente a geração de efluentes e ainda adotar lâmina de água menor, a qual serve apenas como referência para os animais elegerem um local para fazer suas necessidades e assim evitar que as baias fiquem sujas. A engorda fica em galpões específicos, os quais são separados da reprodução, evitando possíveis contaminações.

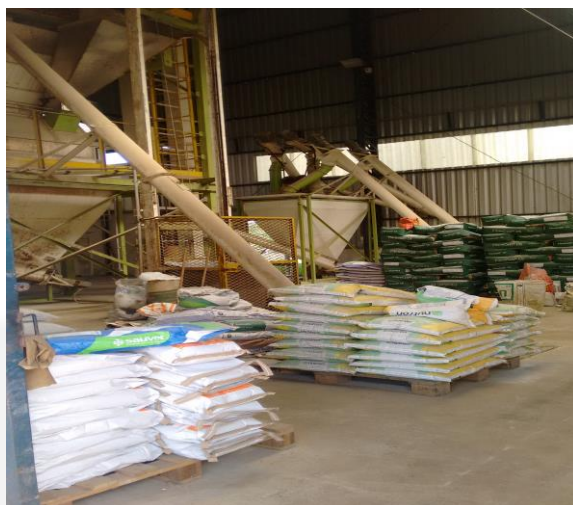
**Foto 06.** Fábrica de rações

Toda a ração consumida pelos suínos e aves é produzida na propriedade através de uma fábrica, na qual são misturados os ingredientes, sendo fornecidos por terceiros, com fórmula fornecida pelas empresas que produzem os núcleos vitamínicos e minerais. A fábrica de ração ocupa uma área exclusiva, possuindo também escritório, banheiro, balança, recepção, silos e a área de armazenamento. Foi informado no RCA que é realizada manutenção periódica nos equipamentos a fim de manter os níveis de ruídos dentro dos padrões de emissão.
