PARECER ÚNICO Nº 0342017 - PROTOCOLO SIAM Nº - 0351971/2017

INDEXADO AO PROCESSO: Licenciamento Ambiental	PA COPAM: 03354/2005/003/2013	SITUAÇÃO: Sugestão pelo indeferimento
FASE DO LICENCIAMENTO: Licença de Operação		VALIDADE DA LICENÇA: não se aplica
DNPM: 832.127/1983	Câmara Técnica Especializada de Atividades Minerárias

EMPREENDEDOR: Lavrar Mineração Ltda	CNPJ: 19.767.607/0001-20
EMPREENDIMENTO: Lavrar Mineração Ltda	CNPJ: 19.767.607/0001-20
MUNICÍPIO: Papagaio	ZONA: Rural

O presente parecer único visa subsidiar o julgamento do pedido de Licença de Operação (LO) referente ao Processo Administrativo COPAM nº 03354/2005/003/2013, para atividade principal enquadrada no código A-02-06-3 da DN 74/04 do COPAM (extração de ardósia e beneficiamento), no município de Papagaios/MG, localizada na poligonal do DNPM de nº 832127/1983.

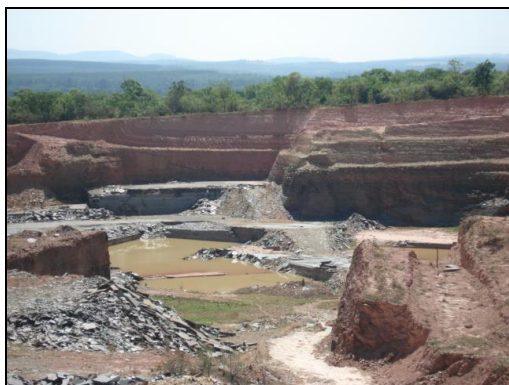
A área do empreendimento é de 25,00 hectares, distribuída em duas frentes de lavra. A produção prevista era de 500m³/mês de lajão e 250m³/mês de lajinha, proporcionando uma produção anual de 9.060m³ com vida útil estimada em 177 anos. A principal frente de lavra possui as seguintes dimensões: 12 metros de altura, 100 metros de comprimento e 40 metros de largura (Ilustração 2). A outra frente de lavra encontra-se encoberta por depósito de água de origem pluvial (Ilustração 3).

Foto 01: Frente de lavra da Lavrar Mineração.

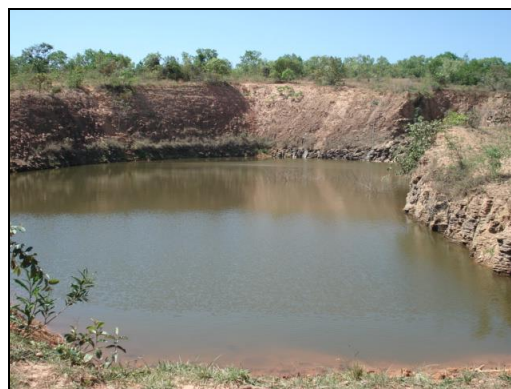
Foto 02: Outra frente de lavra da Lavrar Mineração com água.

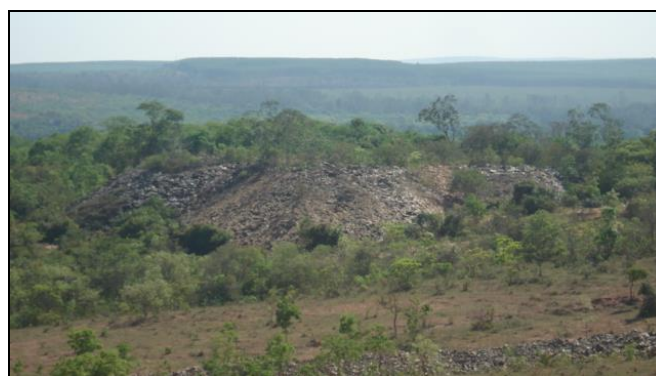
Foram vistoriados dois “bota-foras” de estéril da antiga lavra de ardósia, sendo que um deles encontra-se em processo inicial de revegetação natural, como o demonstrado na ilustração 4.

Foto 03: Bota-fora em processo de revegetação. Fonte: Vistoria
