**GOVERNO DO ESTADO DE MINAS GERAIS**  
**FUNDAÇÃO ESTADUAL DO MEIO AMBIENTE**  
**Unidade Regional de Regularização Ambiental Norte de Minas - Protocolo**

**Empreendimento:** Geo Agropecuária Ltda. / Fazendas Jatobá e Tabocas.

**Assunto:** Solicitação de recurso referente à PAPELETA DE DESPACHO nº 248/2024 / DOC SEI nº 92560463 / Processo SEI nº 2090.01.0008700/2023-05 ao qual sugere o ARQUIVAMENTO do Processo Administrativo. Segue anexo, documentações necessárias para solicitação do devido recurso.

Ref.: SLA nº 854/2023 ( Processo nº 2090.01.0008700/2023-05)

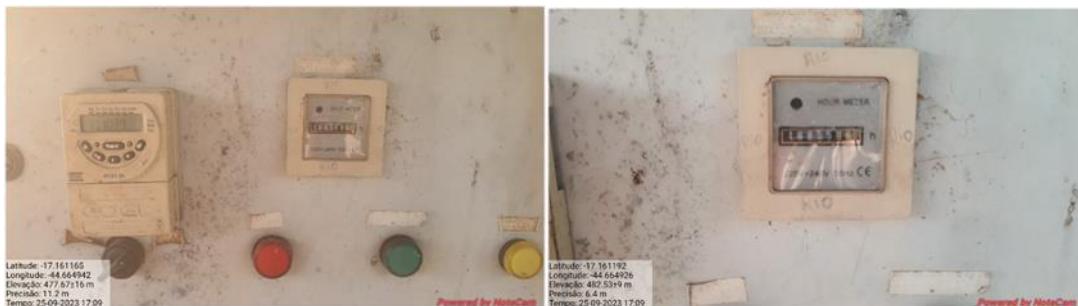
Nesse ponto relatou-se que não foi comprovada a instalação de horímetro. Contudo, a referida intervenção superficial possui o sistema, consoante com o ilustrado na Figura 01:

Figura 1: Horímetro instalado

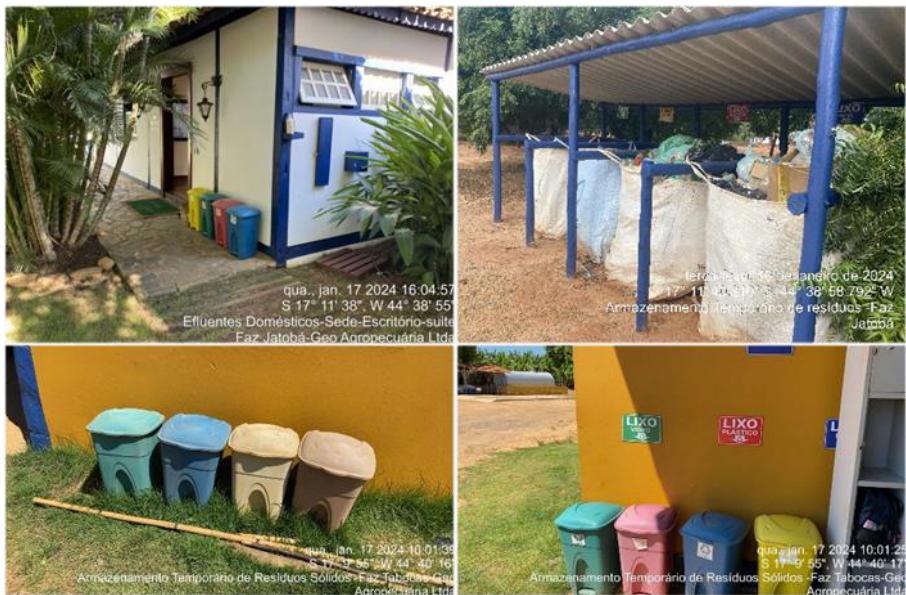
Na Figura 5, abaixo, é apresentada evidência dos locais de armazenamento temporário dos resíduos sólidos.

Figura 5: Disposição temporária dos resíduos sólidos

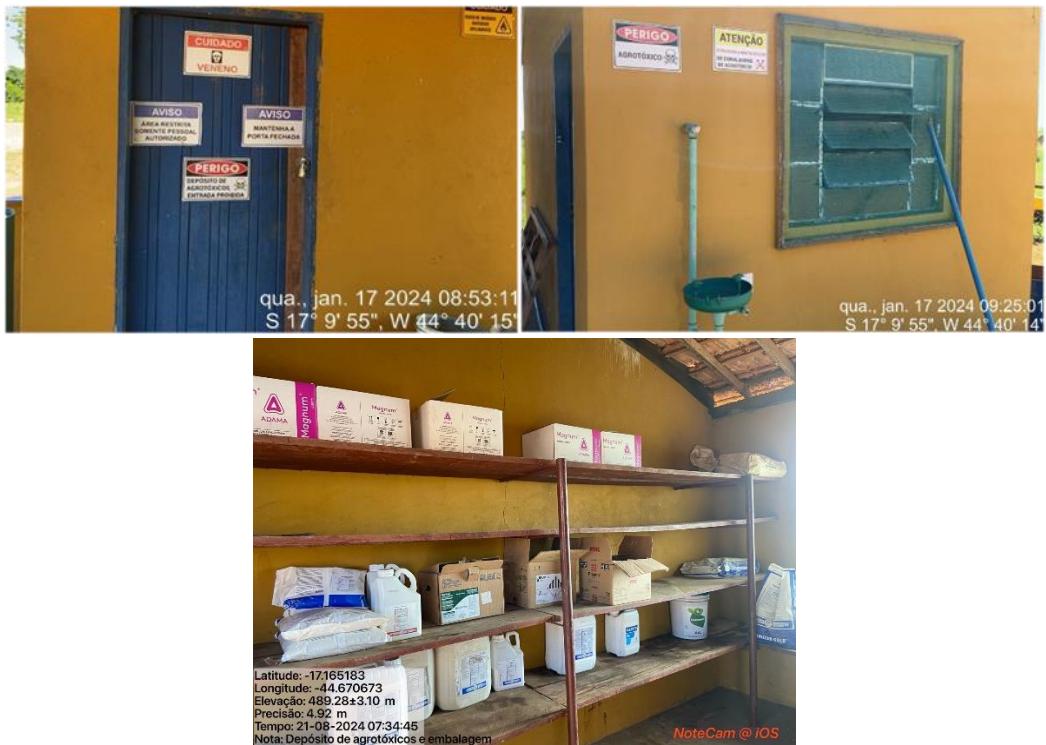
O volume de resíduos perigosos gerados na fazenda é baixo, pois a atividade predominante é a criação de bovinos em regime extensivo. Desta maneira, parte dos resíduos contaminados, como as seringas e luvas usadas, já é recolhida pela própria empresa que faz os procedimentos veterinários no gado. Pontualmente, são aplicados alguns agroquímicos nas áreas de pastagem e na lavoura durante o período de preparação do solo e manutenção/controle de pragas do plantio. O material utilizado fica armazenado em local adequado sendo este um cômodo exclusivo com piso concretado, acesso restrito, coberto, com sinalização, ventilação e sistema de contenção (Figura 6).

Figura 6: Depósito de agroquímicos.

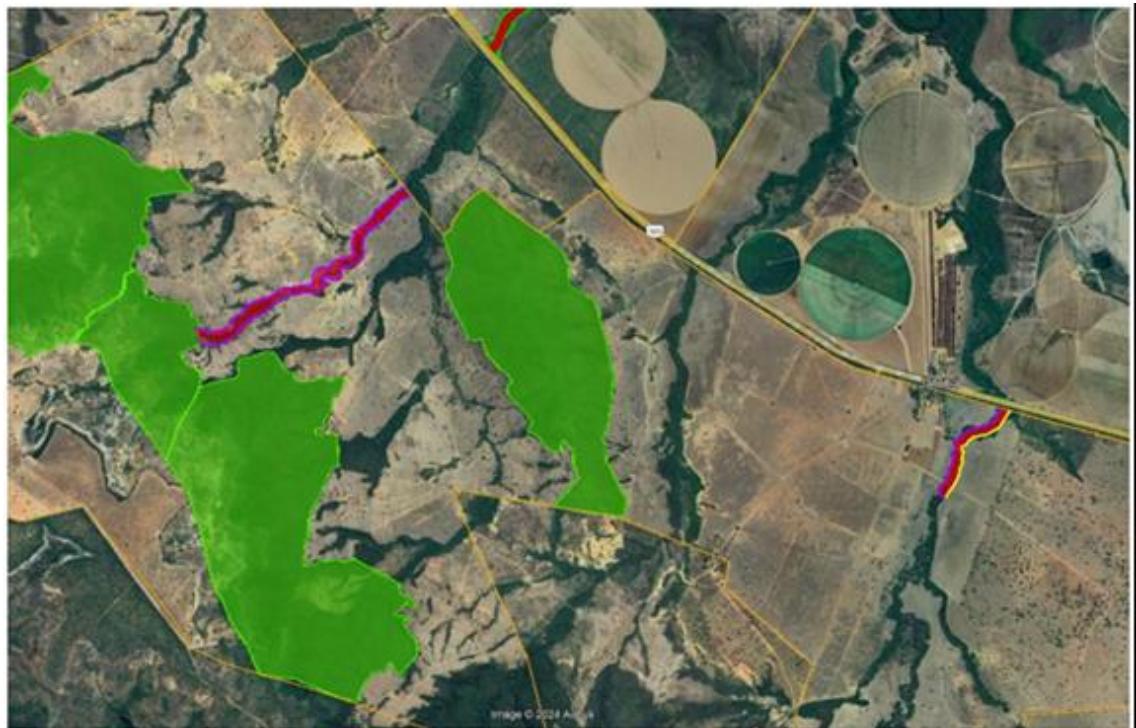
*Figura 1 - Proposta de cercamento de APP em roxo e amarelo*

*Na imagem acima é possível observar que grande parte das APPs não foram contempladas no projeto. Avaliação: Não Atendida.*

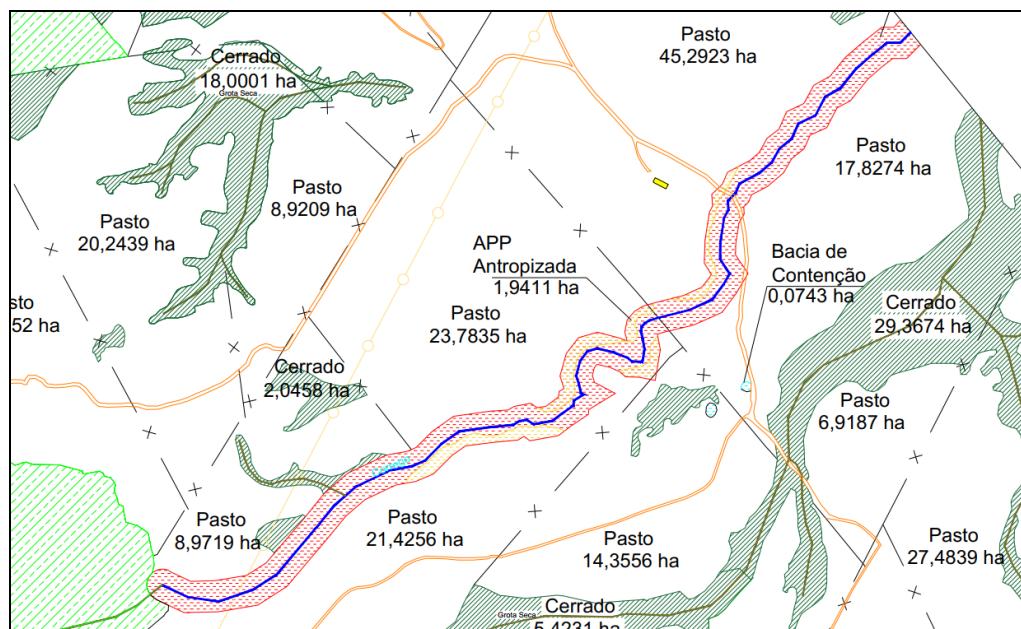
Figura 7: Curso d'água Perene com a respectiva delimitação da APP.

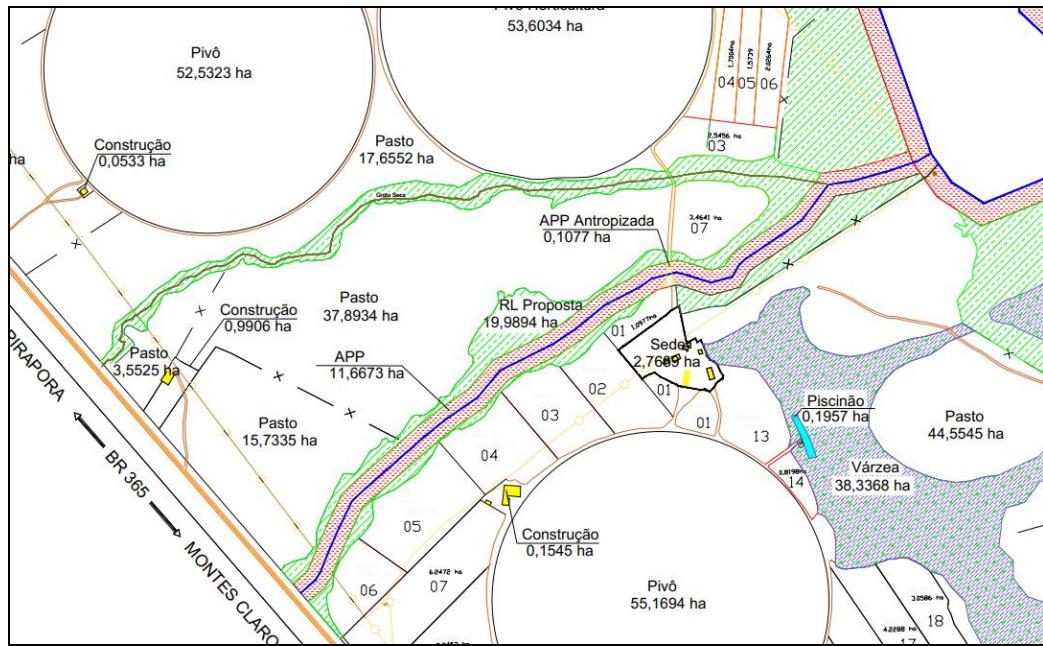
Figura 8: Curso d'água Perene e intermitente com a delimitação da APP.

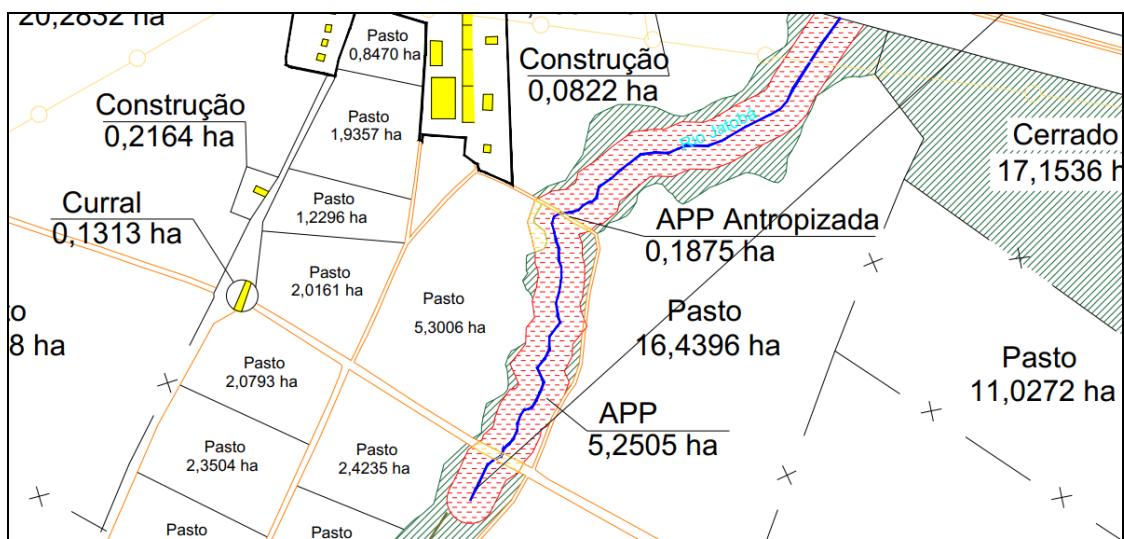
O percurso dos pontos G, H e I, foram definidos como efêmeros e a partir do ponto 248 definiu-se nascente de curso perene e, por conseguinte, a APP do curso d'água foi definida.

Figura 9: Curso d'água definido a partir do ponto 248 com a APP.

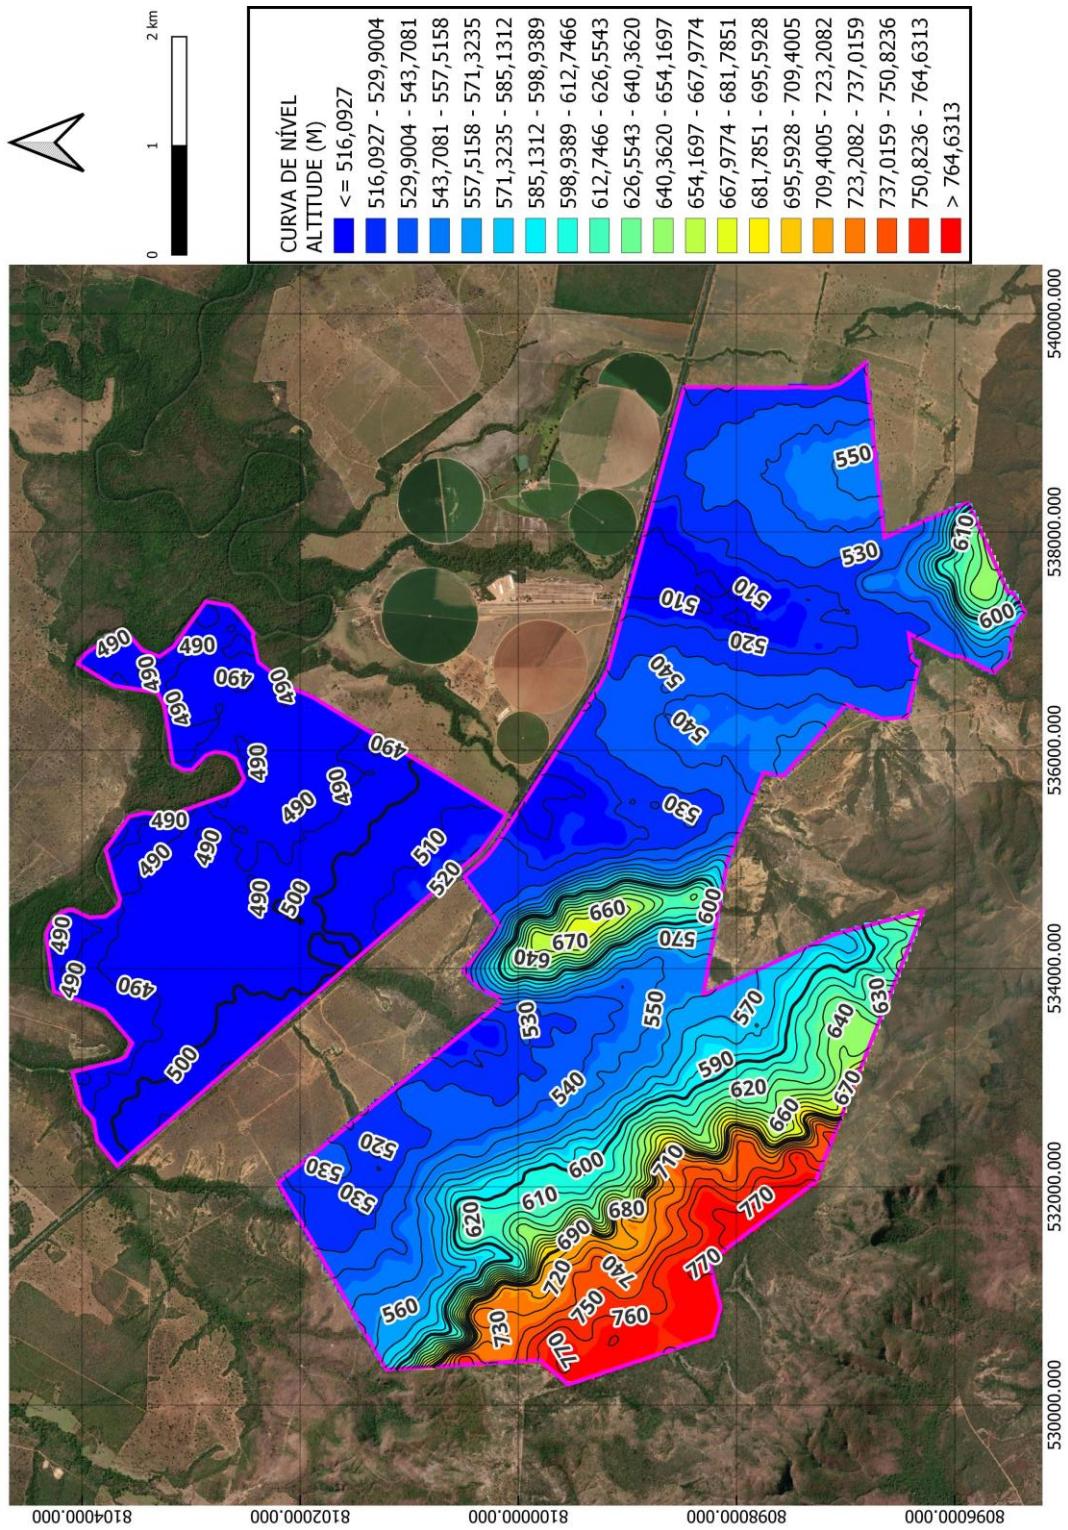
Figura 2- Mapa de Curvas de Nível do empreendimento Fazenda Jatobá e Tabocas.  
**FAZENDA JATOBÁ E TABOCAS**

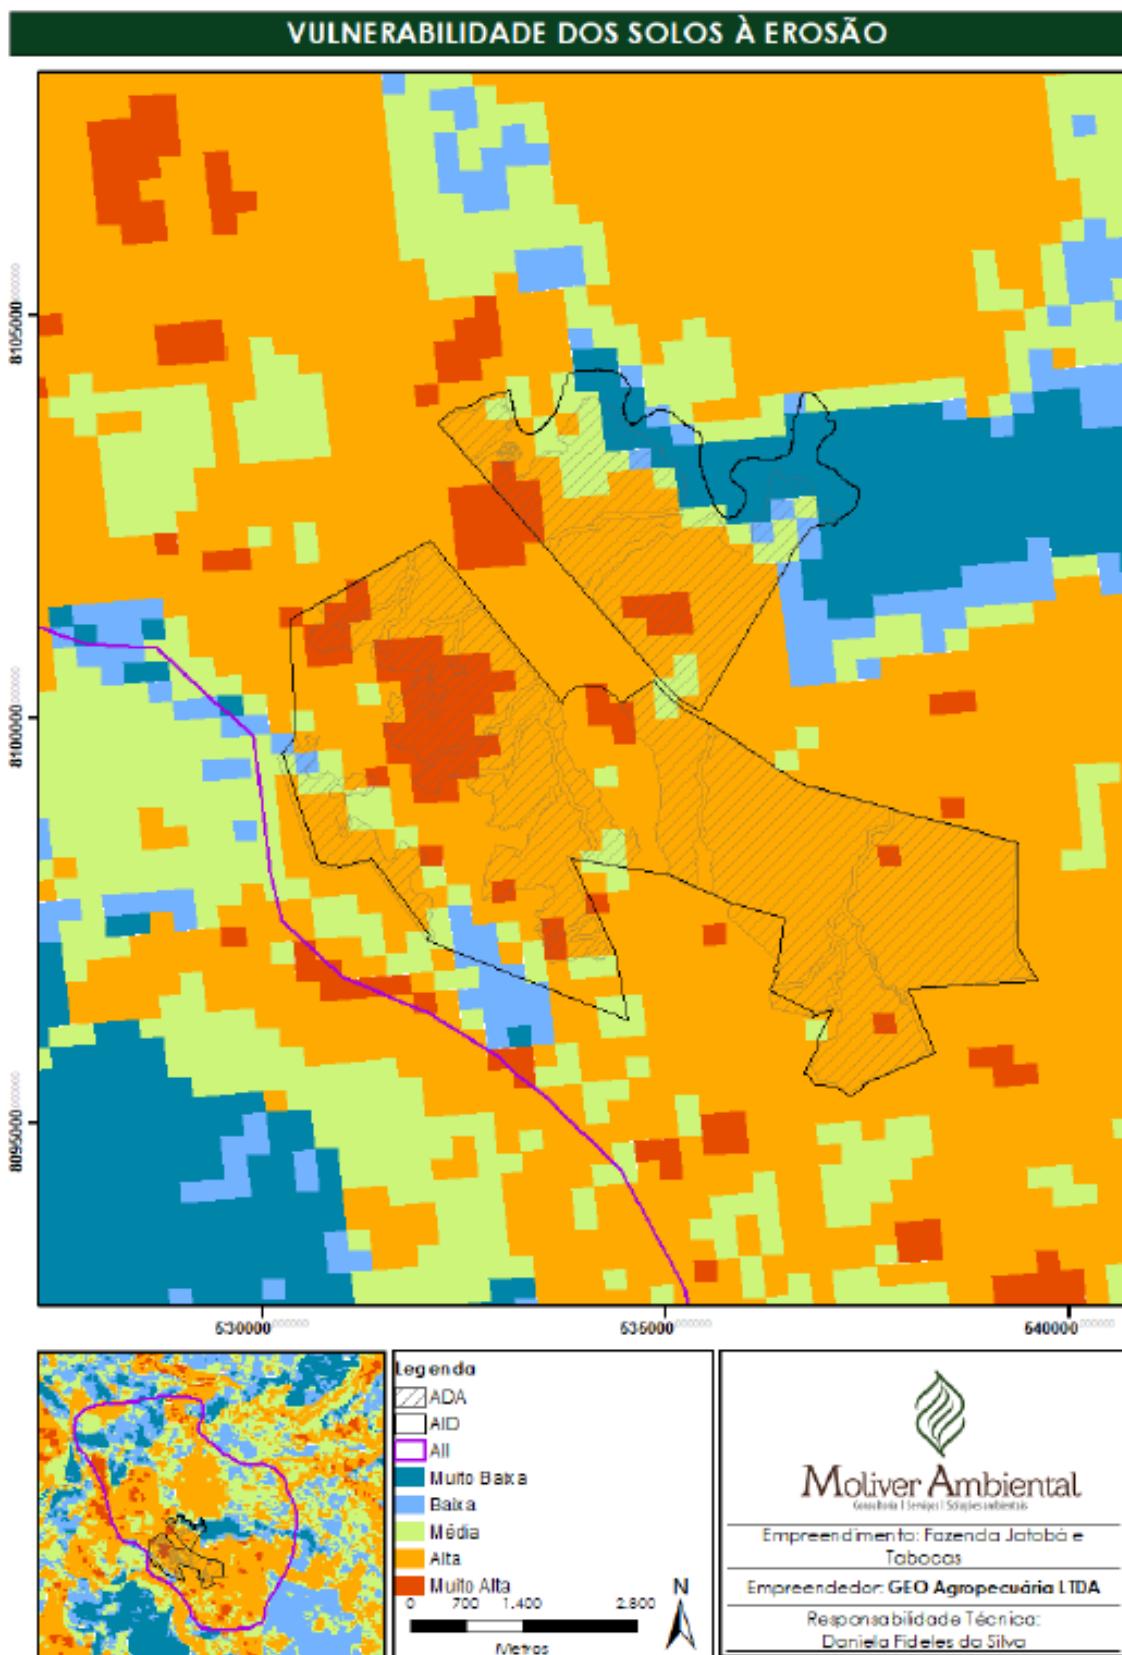
Figura 3- Mapa da Vulnerabilidade dos solos à erosão.

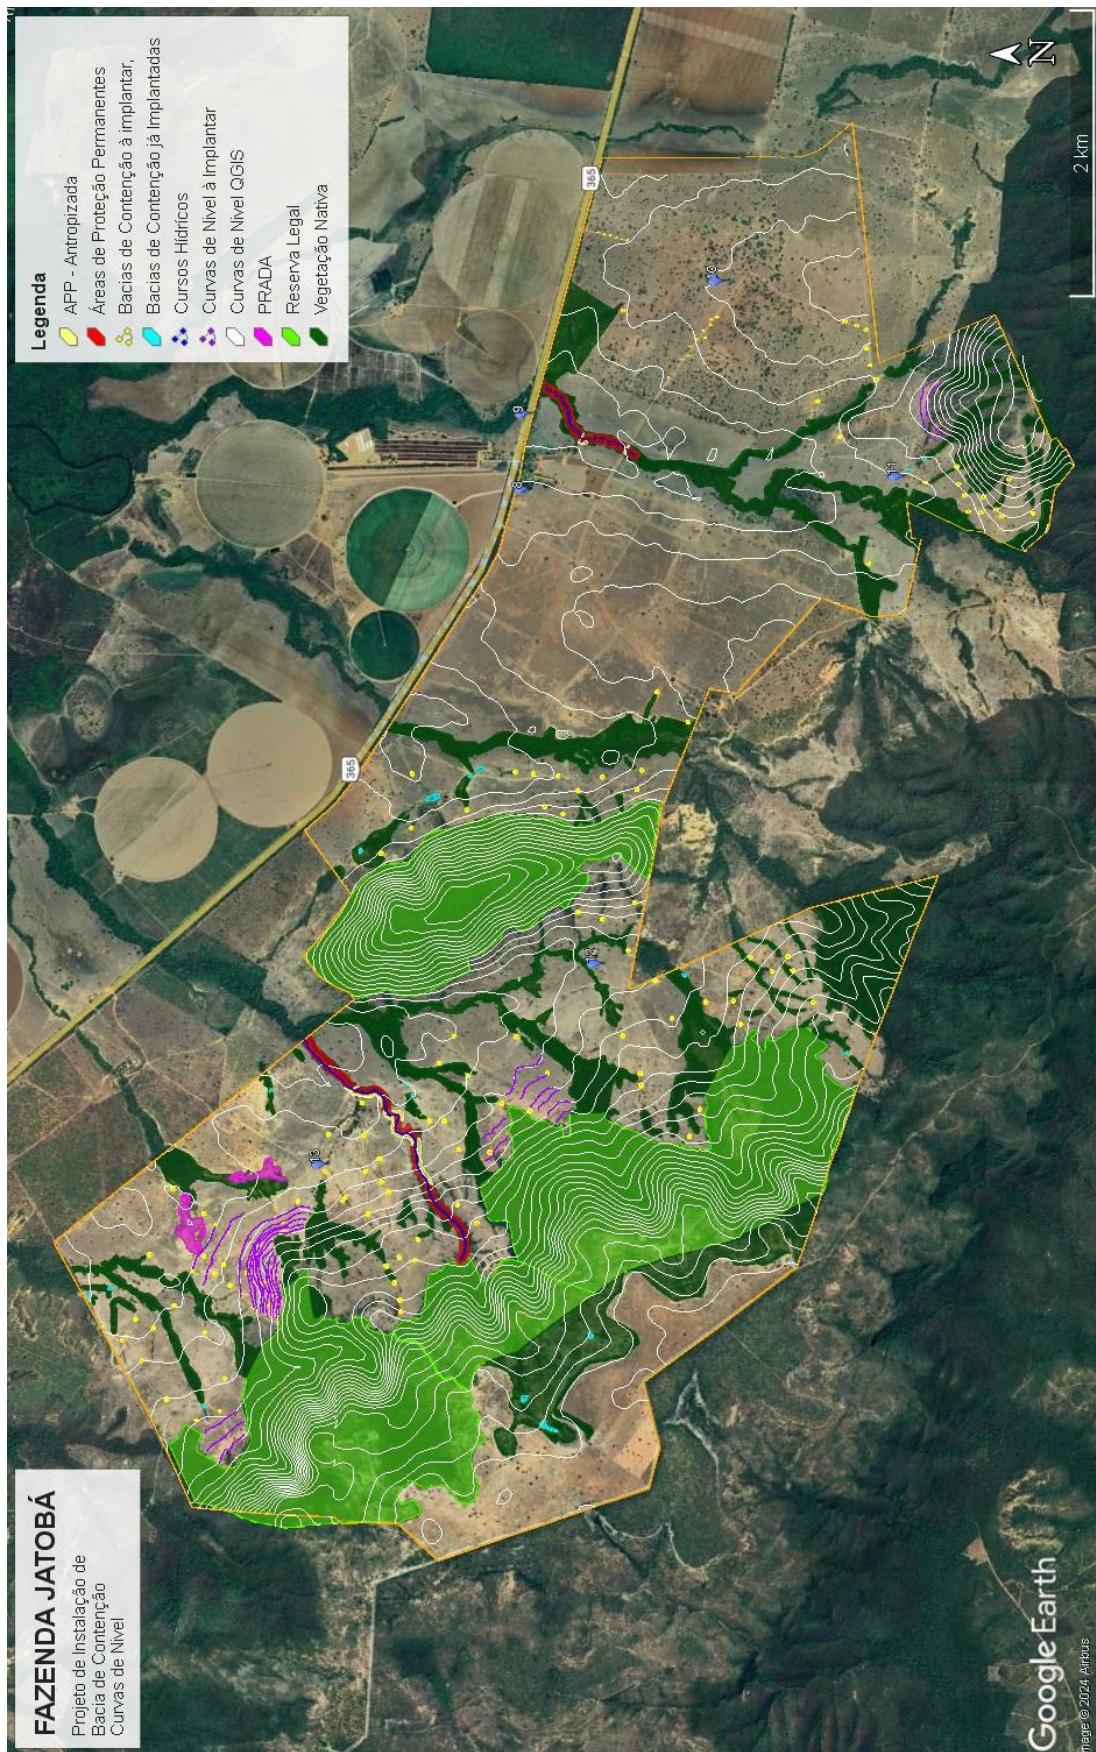
Após análise dos dados, foi realizado a demarcação dos locais a serem instalados os camalhões e a bacias de contenção no empreendimento Fazenda Jatobá (imagem 4) em Fazenda Tabocás (imagens 5). Com o auxílio da plataforma google Earth, foi realizado as demarcações dos principais locais a serem instalados, as bacias de contenções e o camalhões. Rassalta-se que nos locais identificados com maior probabilidade de erosões e maior inclinação, será necessário a realização de terraceamento, amenizando assim, o escoamento superficial aumento a taxa de infiltração do solo.

Figura 4- Projeto de instalação de Bacias de Contenção e Terraceamento.

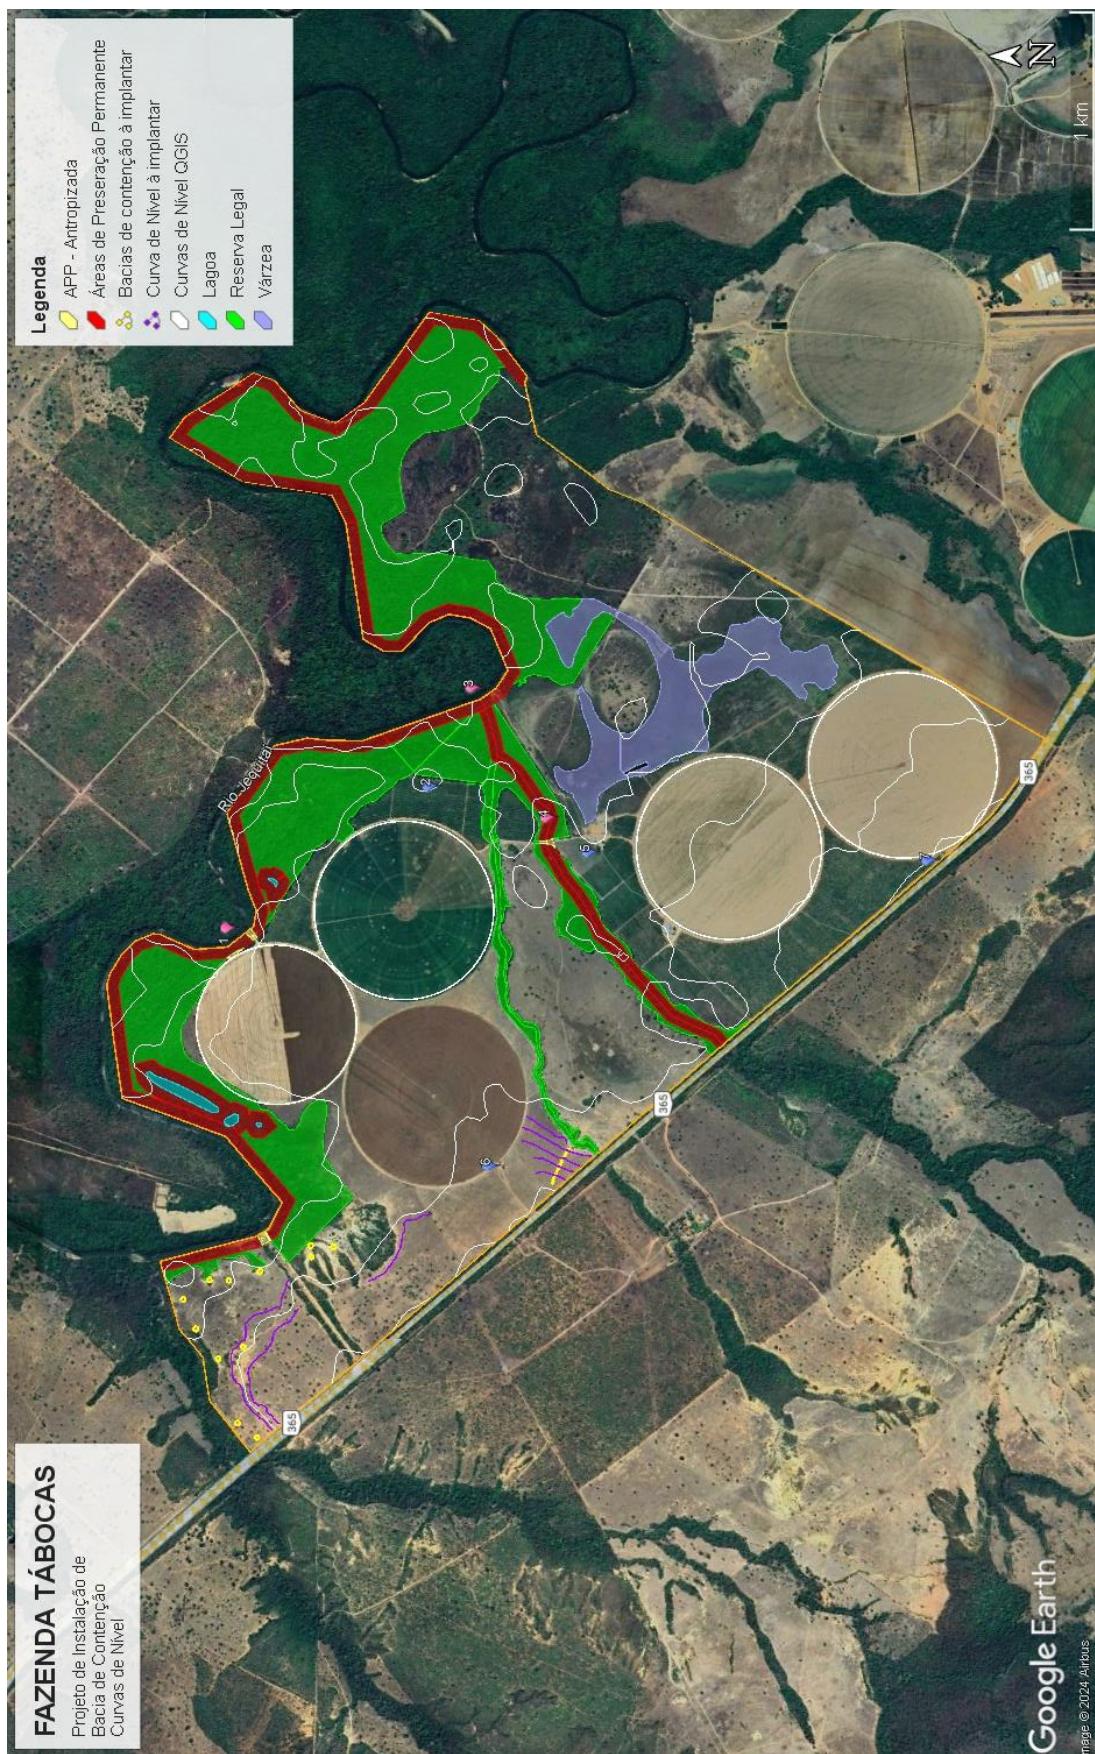
Figura 5- Projeto de instalação de Bacias de Contenção e Terraceamento.
