PARECER ÚNICO Nº 0420321/2015 (SIAM)

INDEXADO AO PROCESSO: Licenciamento Ambiental	PA COPAM: 02853/2001/005/2014	SITUAÇÃO: Sugestão pelo Deferimento
FASE DO LICENCIAMENTO: Revalidação da Licença de Operação	VALIDADE DA LICENÇA: 6 anos	
PROCESSOS VINCULADOS CONCLUÍDOS: Outorga	PA COPAM: 18634/2014	SITUAÇÃO: Sugestão pelo deferimento

EMPREENDEDOR: Juscélia Alves de Campos Santos	CPF: 188.086.546-72	
EMPREENDIMENTO: Posto Planalto Ltda	CNPJ: 25.835.778/0001-41	
MUNICÍPIO: Unaí	ZONA: Urbana	
COORDENADAS GEOGRÁFICA (DATUM): WGS 84	LAT/Y 16° 21' 50,4" LONG/X 46° 54' 05,9"	
LOCALIZADO EM UNIDADE DE CONSERVAÇÃO: <input type="checkbox"/> INTEGRAL <input type="checkbox"/> ZONA DE AMORTECIMENTO <input type="checkbox"/> USO SUSTENTÁVEL <input checked="" type="checkbox"/> NÃO		
BACIA FEDERAL: Rio São Francisco	BACIA ESTADUAL: Rio Paracatu	
UPGRH: SF7	SUB-BACIA: Rio Preto	
CODIGO: F-06-01-7	ATIVIDADE OBJETO DO LICENCIAMENTO (DN COPAM 74/04): Posto Revendedor de combustíveis	CLASSE: 3
CONSULTORIA/RESPONSÁVEL TÉCNICO: Wander Quintão Nunes (Ergerheiro Ambiental) Allan Pimenta Barros		REGISTRO: CREA MG MG-147975-D CRBio:070734/04-D
Auto de Fiscalização: 140502/2015		DATA: 30/04/2015

Anexo III. Re

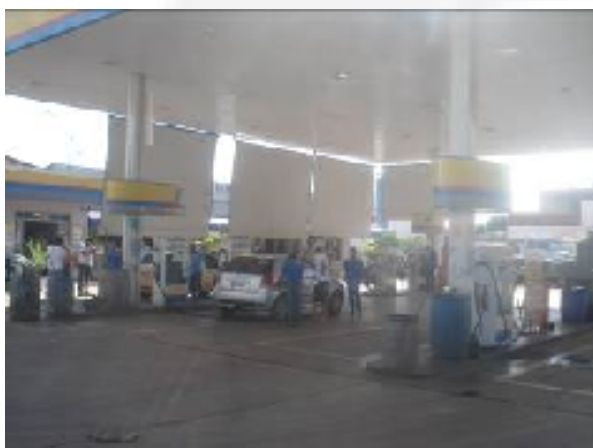
A pista de abastecimento é dotada de cobertura em estrutura metálica, e seu piso é em concreto, porém, apresentam rachaduras e ranhuras de dilatação, possui canaletas circundantes e localizadas internamente à projeção da cobertura. Os fluídos provenientes das canaletas são direcionados para a caixa separadora de água e óleo - caixa SAO.

Foto 01. Pátio de abastecimento.

04	Reformar o piso das áreas de abastecimento e troca de óleo, devendo o mesmo ser de concreto ou dotado de outro pavimento cuja permeabilidade tenha no máximo condutividade hidráulica de 10^{-6} cm/s referenciado a água a 20°C, conforme Anexo 4 da Deliberação Normativa COPAM nº 108/2007.	120 dias
05	Fazer a adequação da área de armazenamento temporário de resíduos contaminados, de acordo com o preconizado na ABNT NBR 12235/1992.	120 dias
06	Apresentar certificado expedido pelo INMETRO ou entidade por ele credenciada, atestando a inexistência de vazamentos dos equipamentos, em atendimento ao artigo 3º e 5º da Resolução CONAMA nº 273/2000.	60 dias
07	Realizar manutenção nas bocas de visitas dos tanques, corrigindo/trocando componentes que apresentem sinais de desgaste, ferrugem ou oxidação.	120 dias

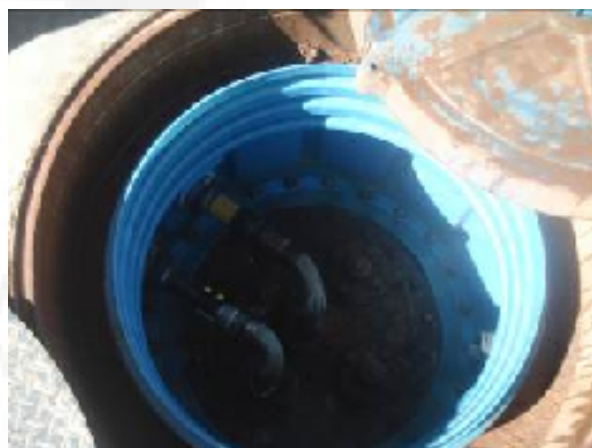
As bocas de visitas dos tanques de combustível possuem câmaras de contenção (Sump), as conexões com as tubulações e a parte metálica nas respectivas bocas de visitas dos tanques 2, 3 6 e 7 possuem partes oxidadas e enferrujadas as demais estão em bom estado de conservação. O empreendimento possui ainda bocas de descarga de combustível, com acoplamento do tipo selado, câmara de contenção de descarga de combustível e sistema antitransbordamento.

Foto 02. Sump da boca de visita de tanque.

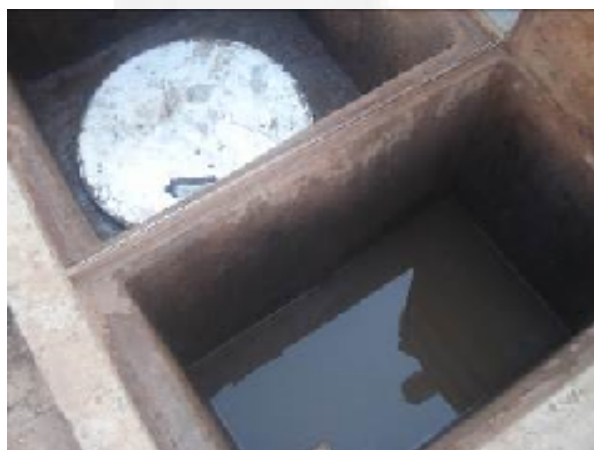
Os efluentes líquidos produzidos nas áreas de abastecimento são emitidos à caixa separadora de água e óleo - SAO e após o seu tratamento à rede pública de esgoto com a devida anuência do Serviço Autônomo de Água e Esgoto - SAAE. As caixas SAOs do lavador estão desativadas, visto que, o lavador de veículos também se encontra desativado. Os efluentes sanitários domésticos produzidos na área do empreendimento são destinados diretamente na rede pública de esgoto.

Foto 03. Caixa SAO da Pista de Abastecimento.

08	Realizar limpeza periódica das Caixas Separadoras de Água e Óleo, de forma a manter os parâmetros dos efluentes líquidos dentro dos limites estabelecidos pela DN COPAM/CERH nº 01/2008.	Durante a vigência de Revalidação da Licença de Operação
09	Manter arquivados certificados emitidos por empresas responsáveis pelo recolhimento do óleo retirado da caixa separadora de água e óleo, devidamente regularizadas ambientalmente, bem como dos resíduos sólidos contaminados (embalagens, estopas, borra e areia da caixa SAO), considerados pela ABNT NBR 10.004 como "Resíduos Classe-1".	Durante a vigência de Revalidação da Licença de Operação
10	Apresentar laudos técnicos, com Respectiva Anotação de Responsabilidade Técnica/ou notas fiscais atestando o tipo de parede dos tanques de armazenamento de combustíveis	120 dias
11	Dar continuidade ao Programa de Treinamento de Segurança e Meio Ambiente dos funcionários, com periodicidade não superior a 02 (dois) anos, e manter no empreendimento os registros comprobatórios da execução dos treinamentos e/ou reciclagem de cada funcionário, conforme DN COPAM nº 108/2007.	Durante a vigência de Revalidação da Licença de Operação

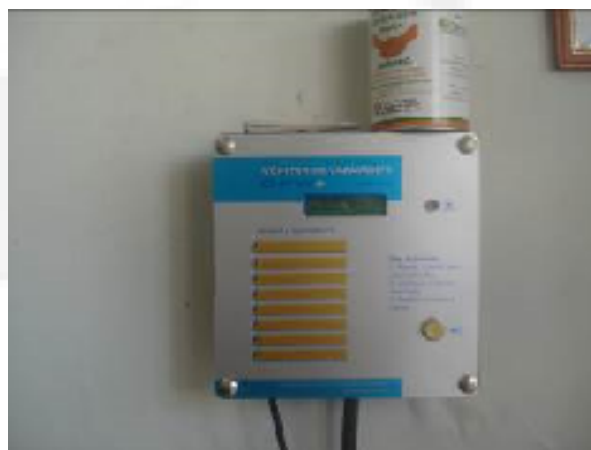
Condicionante descumprida. O monitoramento intersticial foi instalado em apenas 1 tanque jaquetado. Com relação aos demais tanques, o empreendedor afirmou que os mesmos são de parede simples, não sendo, portanto, possível a instalação do respectivo monitoramento. No entanto, o empreendedor não conseguiu comprovar tal afirmação, pois o mesmo não possui as notas fiscais dos referidos tanques. Nos estudos apresentados por ocasião da Licença de Operação foi informado que os tanques eram jaquetados.

Foto 04. Monitoramento Intersticial realizado em um tanque.
