**PARECER ÚNICO Nº 1043058/2017 (SIAM)**

<b>INDEXADO AO PROCESSO:</b> Licenciamento Ambiental	<b>PA COPAM:</b> 00052/1982/011/2016	<b>SITUAÇÃO:</b> Sugestão pelo Deferimento
<b>FASE DO LICENCIAMENTO:</b> Revalidação da Licença de Operação		<b>VALIDADE DA LICENÇA:</b> 10 anos

<b>EMPREENDEDOR:</b> Cia de Fiação e Tecidos Cedro e Cachoeira	<b>CNPJ:</b> 17.245.234/0039-74	
<b>EMPREENDIMENTO:</b> Cia de Fiação e Tecidos Cedro e Cachoeira	<b>CNPJ:</b> 17.245.234/0039-74	
<b>MUNICÍPIO:</b> Pirapora	<b>ZONA:</b> Urbana	
<b>COORDENADAS GEOGRÁFICA (DATUM):</b> LAT/Y 17° 19' 59"	<b>LONG/X</b> 44° 55' 50"	
<b>LOCALIZADO EM UNIDADE DE CONSERVAÇÃO:</b> <input type="checkbox"/> INTEGRAL <input type="checkbox"/> ZONA DE AMORTECIMENTO <input type="checkbox"/> USO SUSTENTÁVEL <input checked="" type="checkbox"/> NÃO		
<b>NOME:</b>		
<b>BACIA FEDERAL:</b> Rio São Francisco	<b>BACIA ESTADUAL:</b> Rio São Francisco	
<b>UPGRH:</b> SF6: Baixo da bacia das Velhas	<b>SUB-BACIA:</b> Córrego das Pindaíbas	
<b>CÓDIGO:</b> C-08-03-6	<b>ATIVIDADE OBJETO DO LICENCIAMENTO (DN COPAM 74/04):</b> Fiação de algodão, seda animal, lã, fibras duras e fibras artificiais sem acabamento.	<b>CLASSE:</b> 5
<b>CONSULTORIA/RE

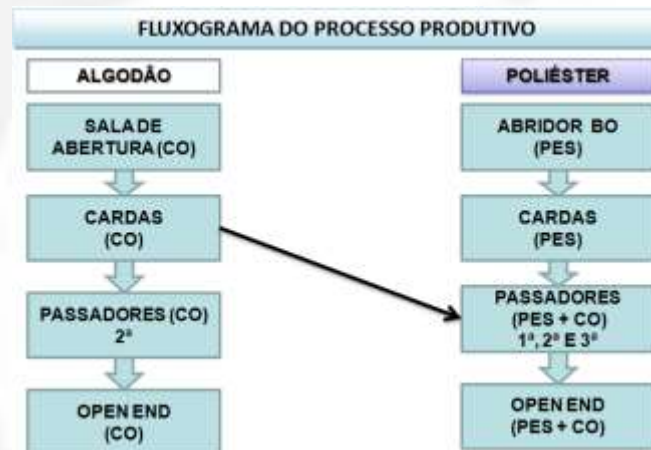
Legenda:

CO: Cotton

PES: Poliéster

O produto principal fabricado pelo empreendimento corresponde aos fios 100% algodão (2.076t/mês), sendo o produto secundário os fios de algodão/poliéster (270 t/mês).

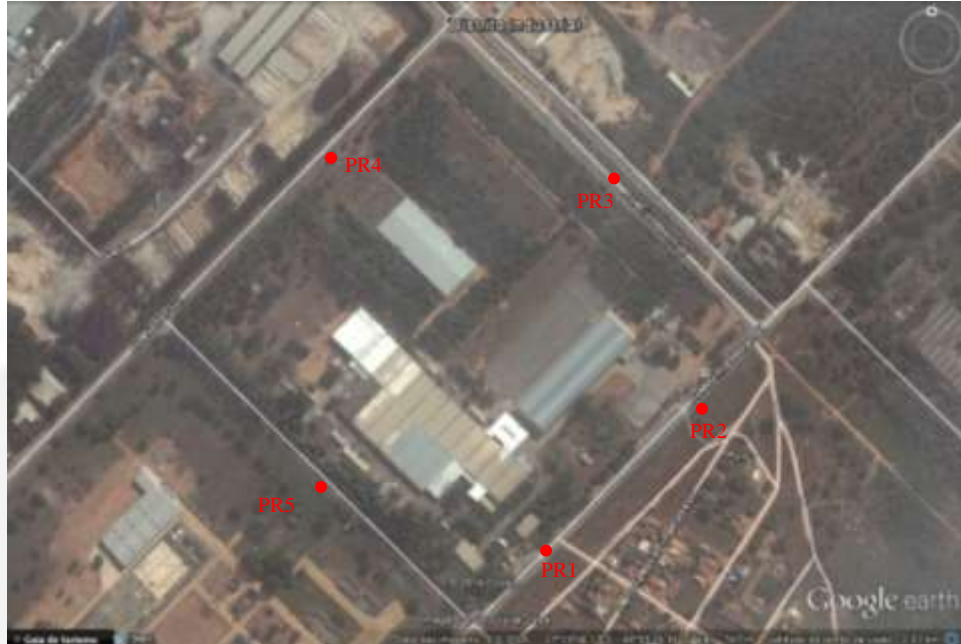
Figura 2 – Pontos de monitoramento dos níveis de ruído

Local de amostragem	Parâmetros	Frequência de análise
Pontos PR1, PR2, PR3, PR4 e PR5	Nível de pressão sonora (dB)	<u>Anual</u>

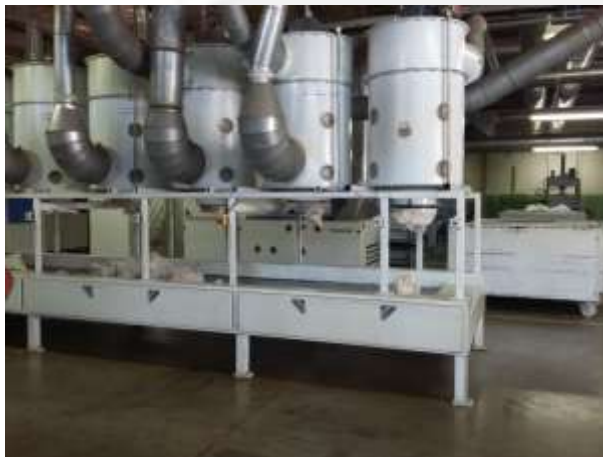
Foto 1 – Filtros de recuperação de resíduos

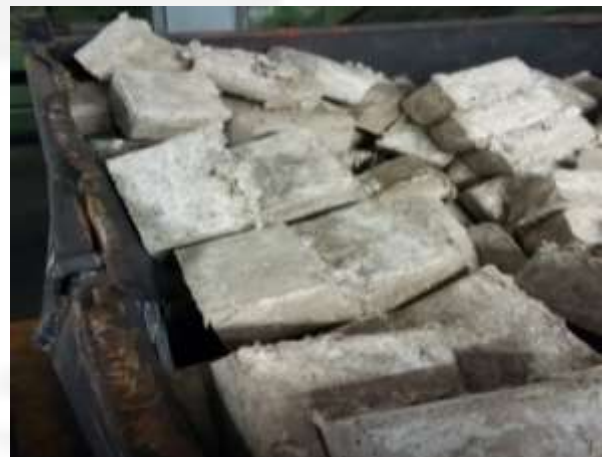
Foto 2 – Briquetagem de resíduos

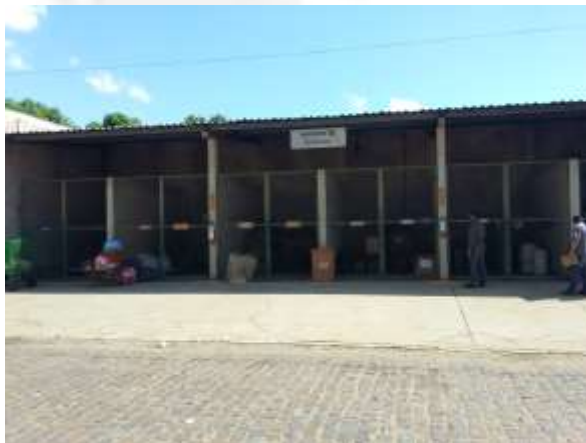
Há no empreendimento depósito temporário de resíduos, bem como depósito de óleo usado e depósito de resíduos de processo, com piso concretado, cobertura e restrição de acesso (depósito temporário de resíduos e depósito de óleo usado).

Foto 3 – Depósito temporário de resíduos

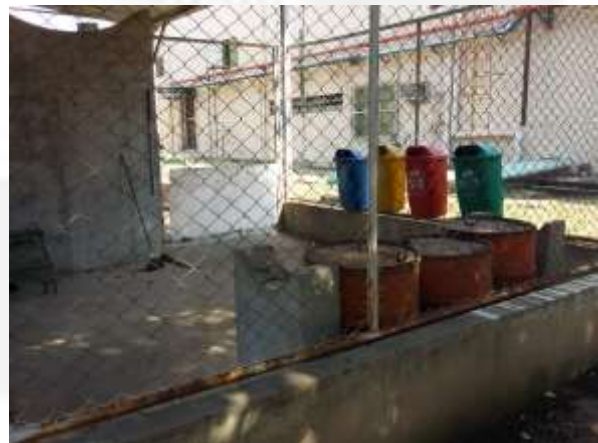
Foto 4 – Depósito de óleo usado

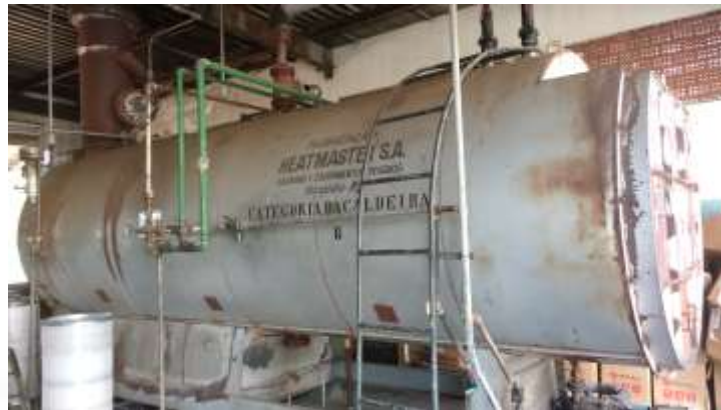
Conforme ofício apresentado pelo empreendedor (Protocolo nº R0520558/2015) e verificado em vistoria (23/03/2017), a caldeira a lenha presente na empresa foi desativada devido à atividade de engomagem de fios ter sido suspensa.

**Foto 5 – Caldeira desativada**

Caso alguma caldeira seja desativada, deverá o empreendedor apresentar relatório técnico fotográfico com a comprovação desta desativação, bem como a destinação do(s) equipamento(s) de geração de calor.
