PARECER ÚNICO SUPRAM-LM Nº 332533/2008
Indexado ao(s) Processo(s) Nº: 15963/2006/002/2008
Tipo de processo: Licenciamento Ambiental (X) Auto de Infração ()

Empreendimento: PREFEITURA MUNICIPAL DE CORONEL FABRICIANO	CNPJ / CPF: 19.875.046/0001-82
Empreendimento: PREFEITURA MUNICIPAL DE CORONEL FABRICIANO	
Município: CORONEL FABRICIANO	
Atividade predominante: CANAIS PARA DRENAGEM	
Código da DN e Parâmetro E-03-02-6	
Porte do Empreendimento	Potencial Poluidor
Pequeno () Médio () Grande (X)	Pequeno () Médio (X) Grande ()
Classe do Empreendimento	
1 () 2 () 3 () 4 () 5 (X) 6 ()	
Fase Atual do Empreendimento	
LP () LI (X) LO () LOC () Revalidação () Ampliação ()	
Localizado em UC (Unidades de Conservação)?	
() Não (X) Sim ⇒ ⇒ ⇒ APA Ipanema, Belém, Jaguarapu e Bom Jesus do Galho.	
Bacia Hidrográfica: BACIA FEDERAL DO RIO DOCE	
Sub Bacia: BACIA ESTADUAL DO RIO PIRACICABA

Este processo refere-se à Licença de Instalação (LI) para a atividade de canais para drenagem, de responsabilidade da Prefeitura Municipal de Coronel Fabriciano - MG, e destina-se à construção da canalização e retificação do afluente do Córrego Caladinho, situado no bairro Aparecida do Norte sendo executado parte da tub

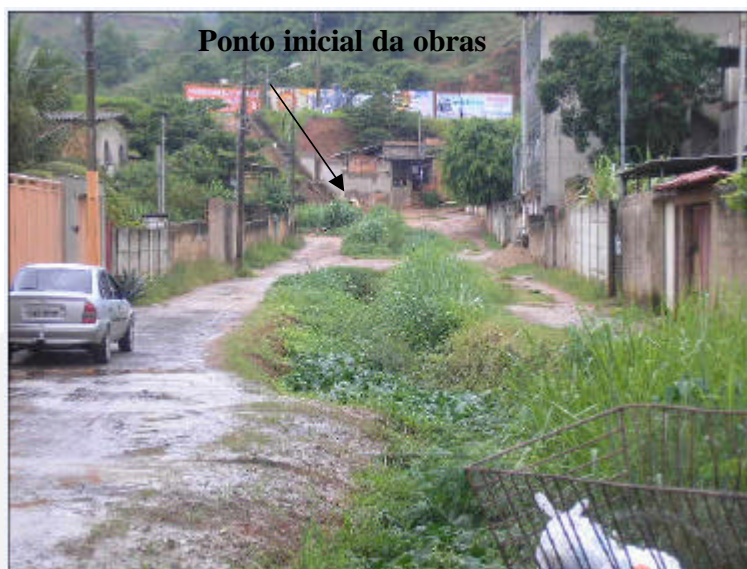
Foto 01: Vista parcial da área onde se dará o início das obras de canalização do afluente do Córrego Caladinho (trecho será construído com manilhas).

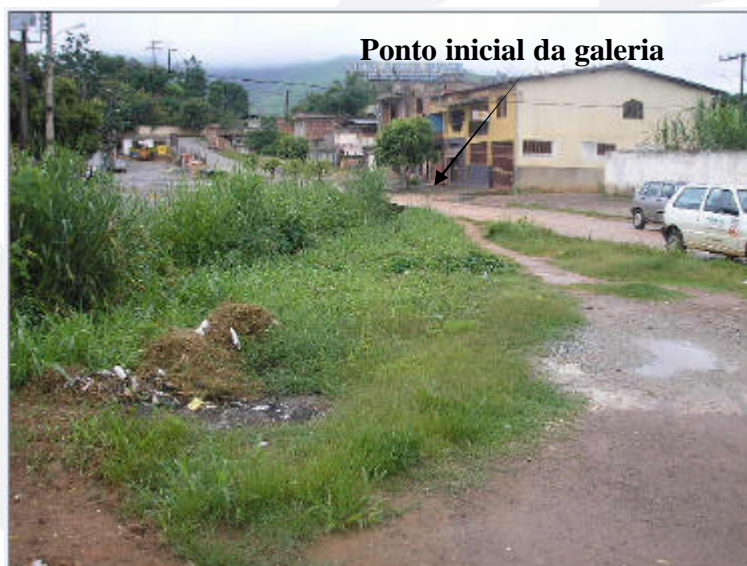
Foto 02: Vista parcial da área onde começará as obras da galeria fechada do afluente do Córrego Caladinho.

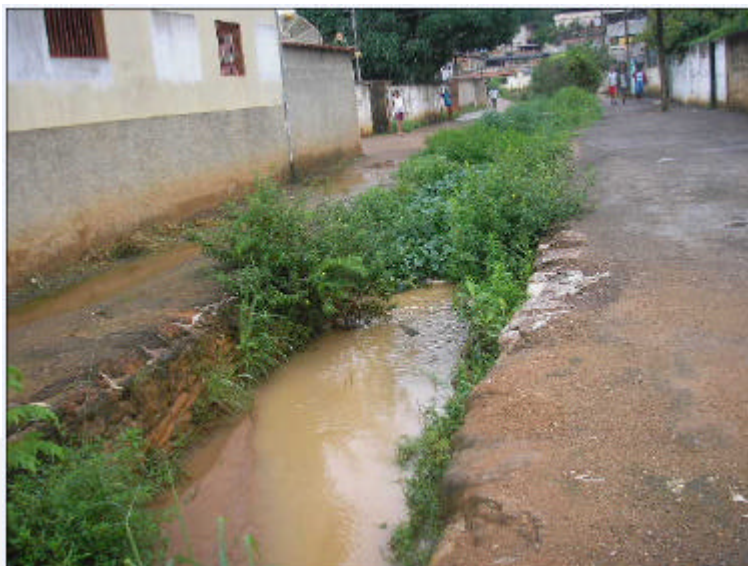
Foto 03: Vista parcial de montante para jusante do ponto inicial da galeria fechada do afluente do Córrego Caladinho.

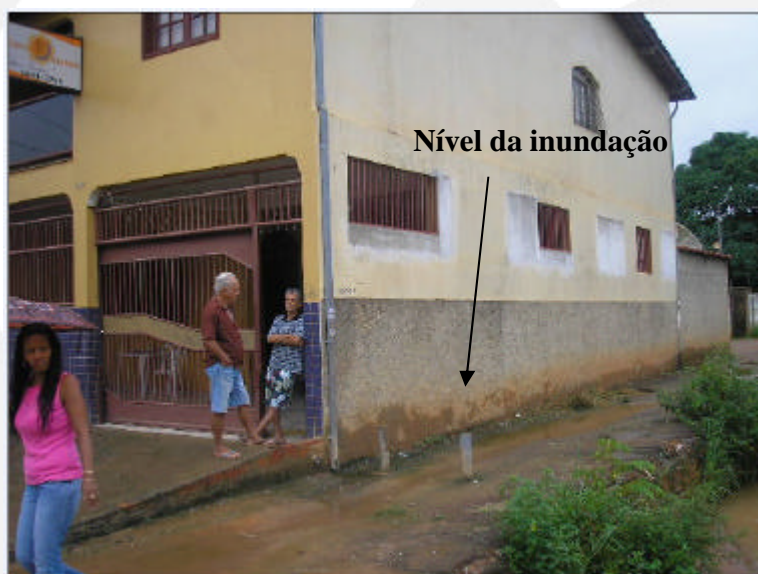
A área onde serão implantados os canais para drenagem às margens do Córrego Caladinho situa-se na área urbana central do bairro Aparecida do Norte no município de Coronel Fabriciano – MG. A ocupação do bairro sem uma urbanização adequada, principalmente em relação ao sistema de drenagem tem acarretado de forma freqüente a inundação das partes mais baixas, sendo que a área mais crítica é formada pelas Ruas São Francisco de Assis, Belo Horizonte e adjacências.

A situação torna-se mais grave, pois o córrego tem baixa declividade e está assoreado e os bueiros das travessias de ruas além de assoreados foram implantados sem nenhum critério técnico.

Foto 04: Vista do nível da inundação deixada na parede pelo afluente do Córrego Caladinho.
