PARECER ÚNICO Nº 97/2018		Protocolo 0497711/2018 (SIAM)
INDEXADO AO PROCESSO: Licenciamento Ambiental	PA COPAM: 00167/1995/007/2014	SITUAÇÃO: Sugestão pelo Indeferimento
FASE DO LICENCIAMENTO: Revalidação da Licença de Operação

EMPREENDEDOR: Vibra Agroindustrial S/A	CNPJ: 93.586.303/0014-33	
EMPREENDIMENTO: Unidade industrial de abate de aves		
MUNICÍPIO: Sete Lagoas	ZONA: Urbana	
COORDENADAS GEOGRÁFICA (DATUM):23K LAT/Y 19° 27' 58" S LONG/X 44° 14' 49" W		
LOCALIZADO EM UNIDADE DE CONSERVAÇÃO: <input type="checkbox"/> INTEGRAL <input type="checkbox"/> ZONA DE AMORTECIMENTO <input type="checkbox"/> USO SUSTENTÁVEL <input checked="" type="checkbox"/> NÃO		
BACIA FEDERAL: Rio São Francisco	BACIA ESTADUAL: Rio das Velhas	
UPGRH: --- - SF05	SUB-BACIA: Córrego Diogo/Ribeirão Jequitibá	
CÓDIGO: D-01-02-3	ATIVIDADE OBJETO DO LICENCIAMENTO (DN COPAM 74/2004): Abate de animais de pequeno porte – 96.000 aves/dia (porte médio e potencial poluidor grande)	CLASSE 5
OBS: A atividade de beneficiamento de subprodutos do abate – graxaria, constante na licença anterior, foi descomissionada não mais sendo considerada nesta revalidação (item 11 doc. R0521071/2015 de 10/12/2015).

Empreendimento: Frig

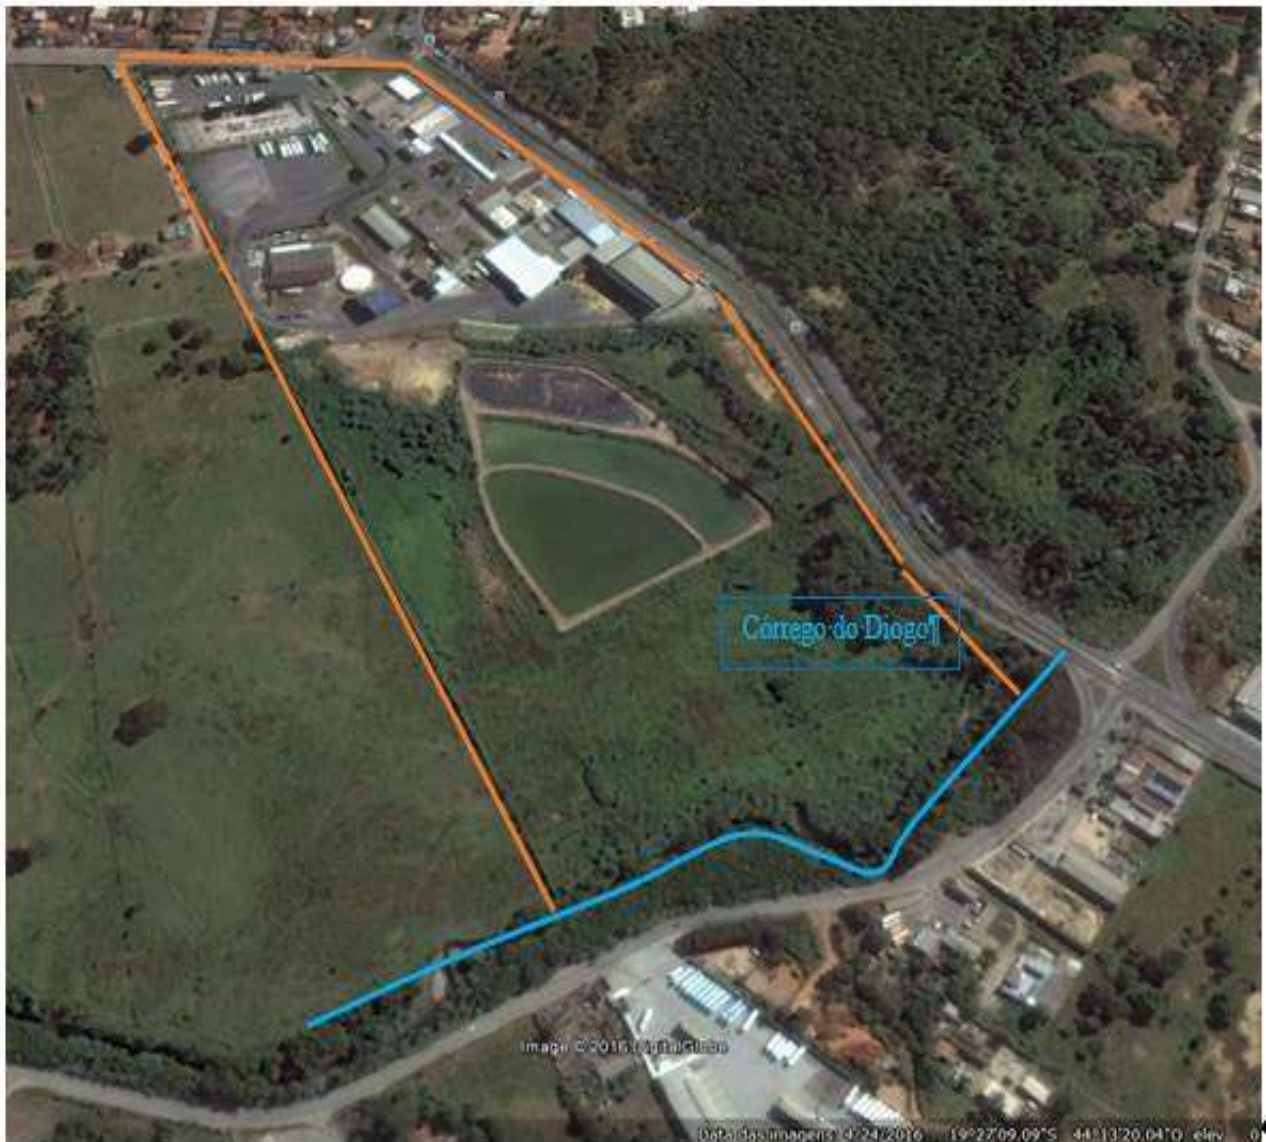
Figura I – Imagem do empreendimento.

A seguir temos a imagem do empreendimento evidenciando o perímetro do mesmo (destaque em laranja) e a situação locacional em relação à região do bairro Montreal na área urbana de Sete Lagoas.

Conforme informado nos estudos ambientais, a unidade possui área total de 105.038,00 m² sendo a área construída/útil de 104.438,41 m². Ocorre no terreno em sua porção Sul fragmento de flora nativa vinculado ao Córrego do Diogo. Existem também na área indústria implantado ajardinamento e gramados de áreas entre as construções e acesso além da presença de renques de indivíduos arbóreos.

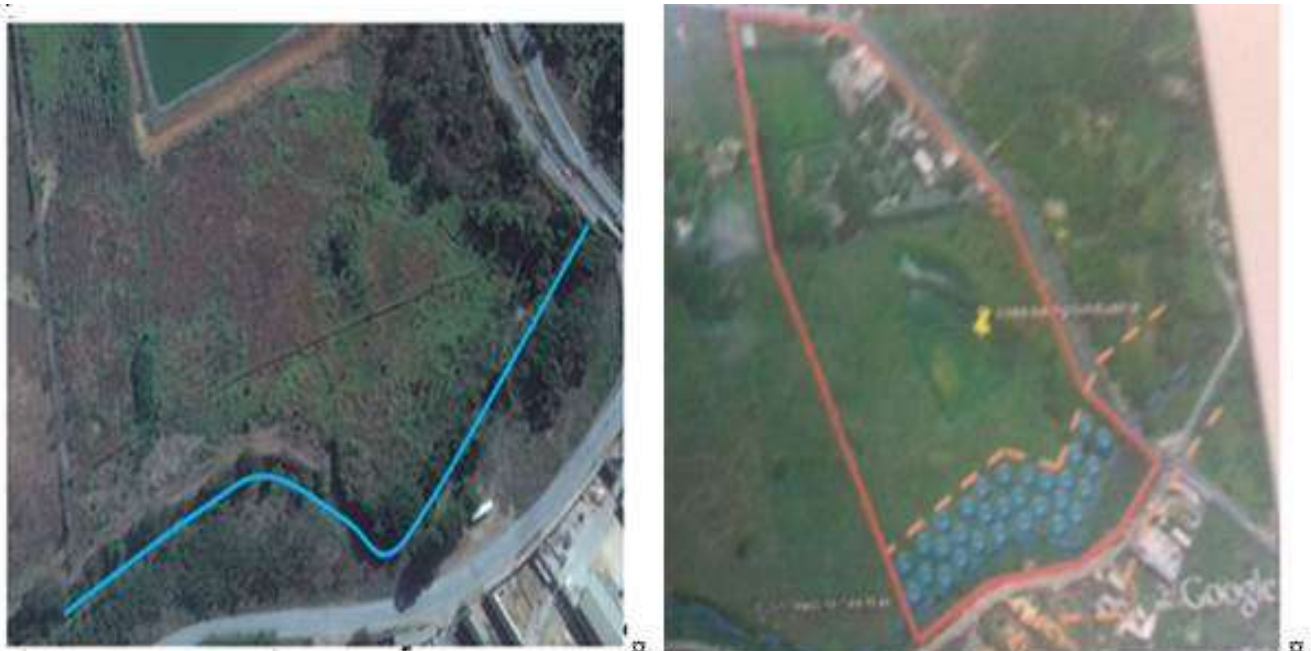
Figura III – Imagens da APP do empreendimento

Com relação à Área de Preservação Permanente – APP, o empreendimento possui a ocorrência de tal faixa de proteção especial, correspondente à faixa ciliar do Córrego do Diogo, que é o limite da propriedade na porção sul do terreno. Nenhuma instalação vinculada ao empreendimento encontra-se instalada nesta área. Como forma de ilustrar a situação da existência da APP no empreendimento segue a imagem do site Google Earth adaptado:

Por ocasião da vistoria verificou-se algumas ações de enriquecimento de vegetação com o plantio de mudas, confecção de cerca de isolamento entre outros. Ressalta-se que esta área fora da APP é constituída de uma várzea úmida e com predominância de vegetação gramínea.

No tocante ao sucesso da restauração da vegetação, não foi verificada uma evolução satisfatória destas ações.

Em razão disto, foi encaminhado um novo Plano Técnico de Reconstituição da Flora – PTRF, para a APP relativa ao Córrego do Diogo (doc SIAM R0281921/2017 de 31/10/2017). Este projeto prevê novamente a restauração/recomposição da flora na APP do córrego Diogo.

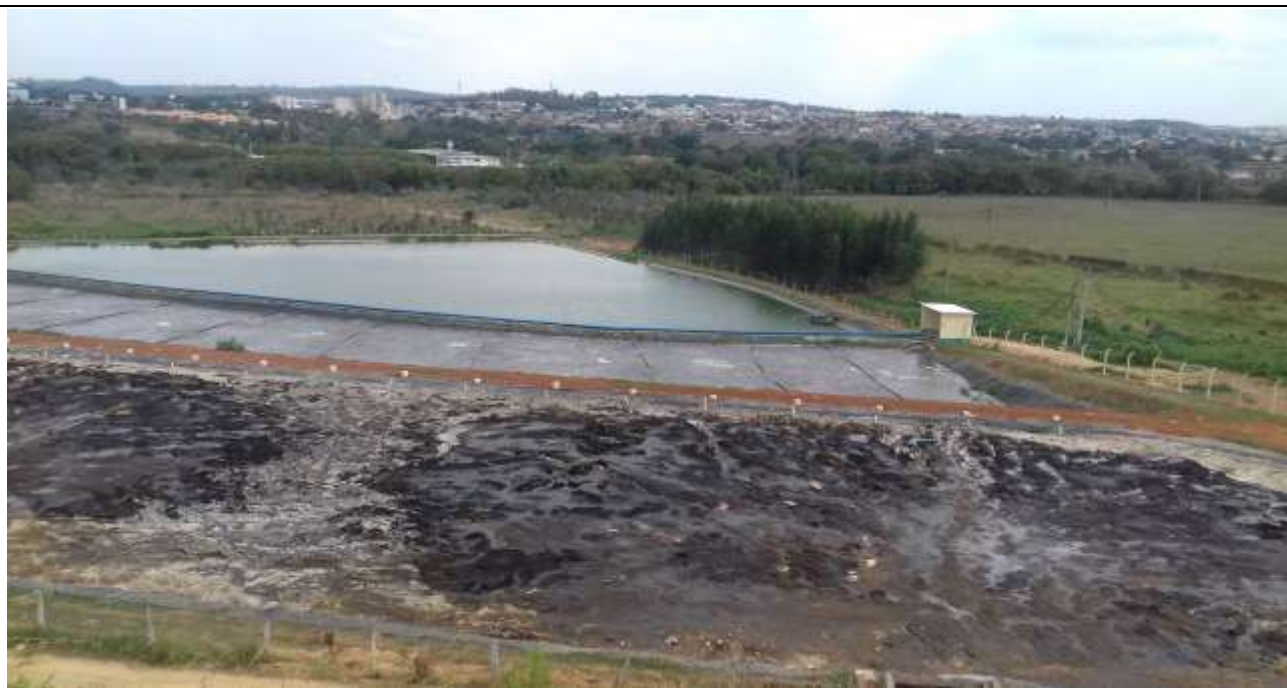
**Visão da ETE do empreendimento – vistoria out/2017
Foto 02.**

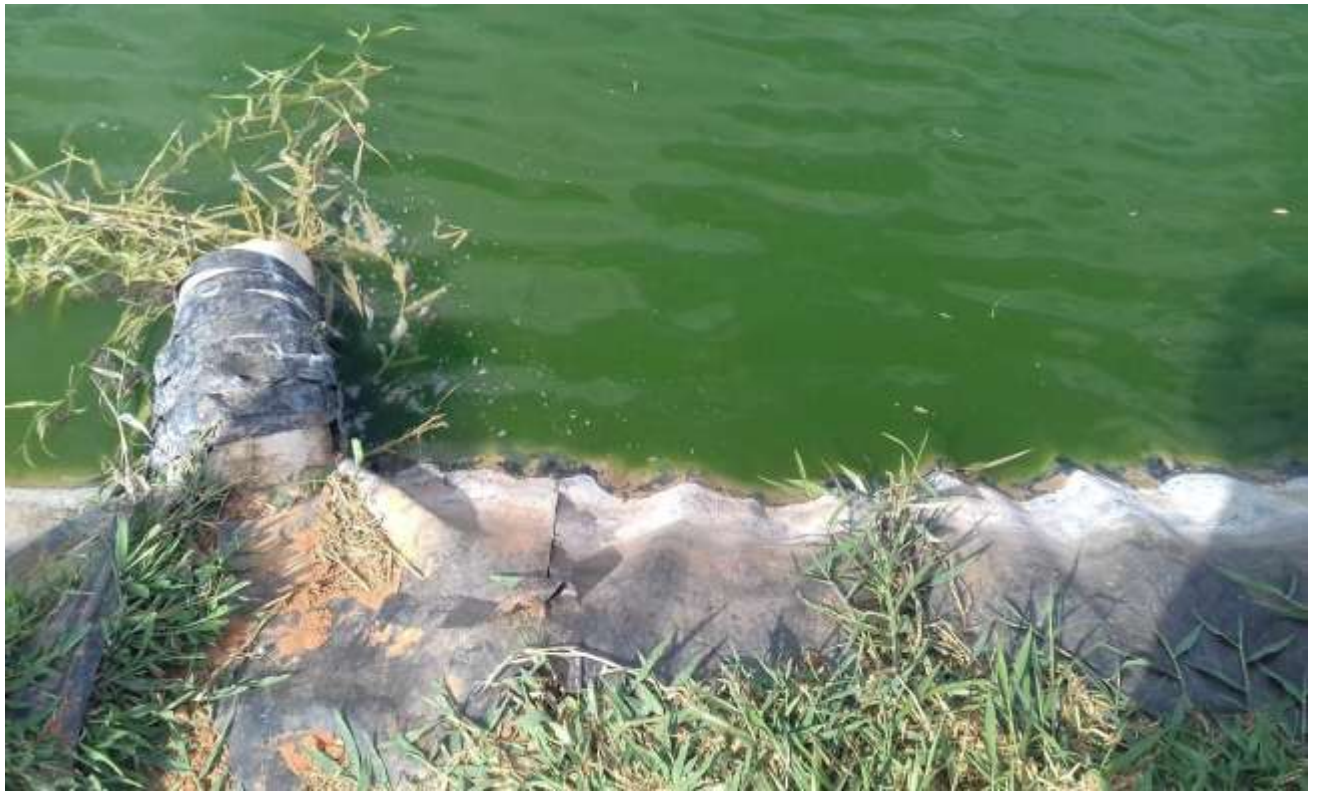
- **ETE comissionada e operacional que não atende plenamente aos parâmetros de lançamento de efluentes preconizados pela legislação;**
- **Contribuição para a degradação da qualidade hídrica da bacia do córrego do Diogo, pela disposição de efluente tratado, de forma a depreciar a qualidade das águas a jusante do ponto de lançamento;**

**Visão do efluente na lagoa facultativa (última na sequência de tratamento) do empreendimento – vistoria out/2017
Foto 03.**

Desta forma, a descaracterização do corpo receptor a jusante do ponto de lançamento representa desrespeito à legislação e exige medidas corretivas para melhorar a qualidade do efluente tratado e assim permitir que o empreendimento realize suas atividades sem causar degradação/poluição ambiental.

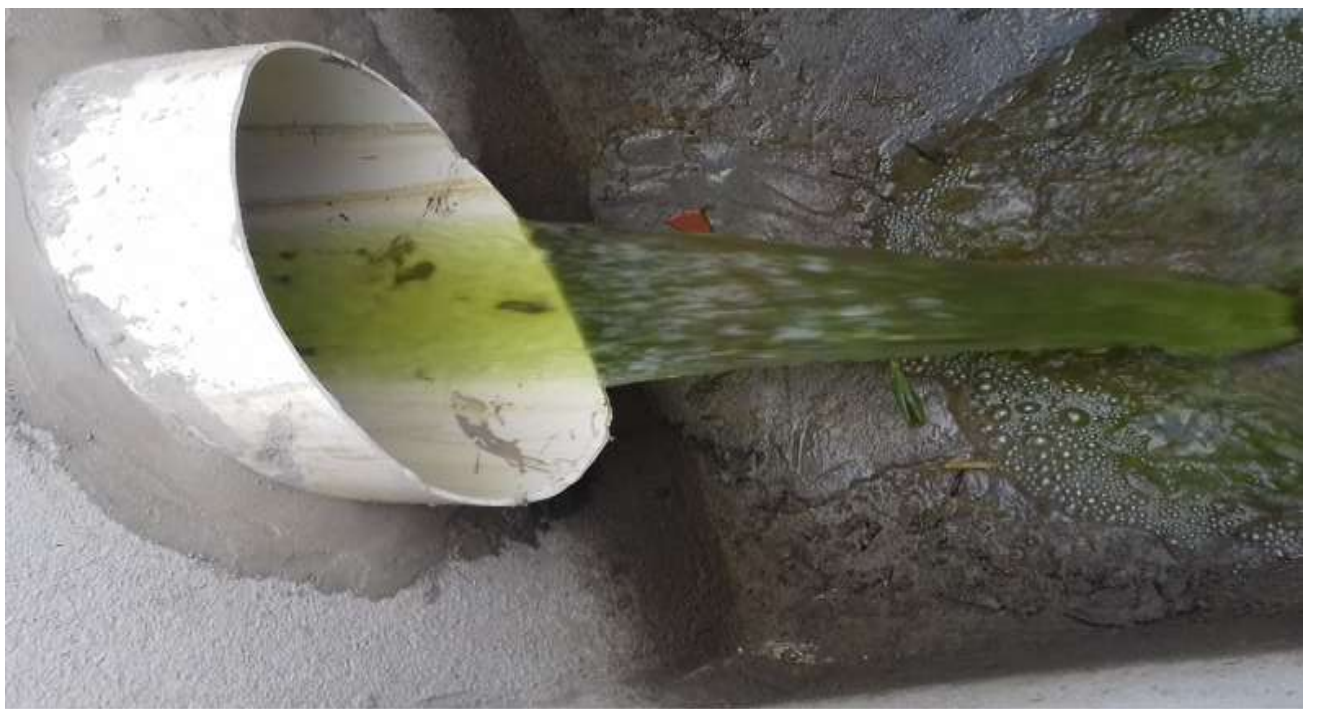
**Aspecto visual do efluente tratado na saída da ETE– vistoria out/2017
Foto 04.**

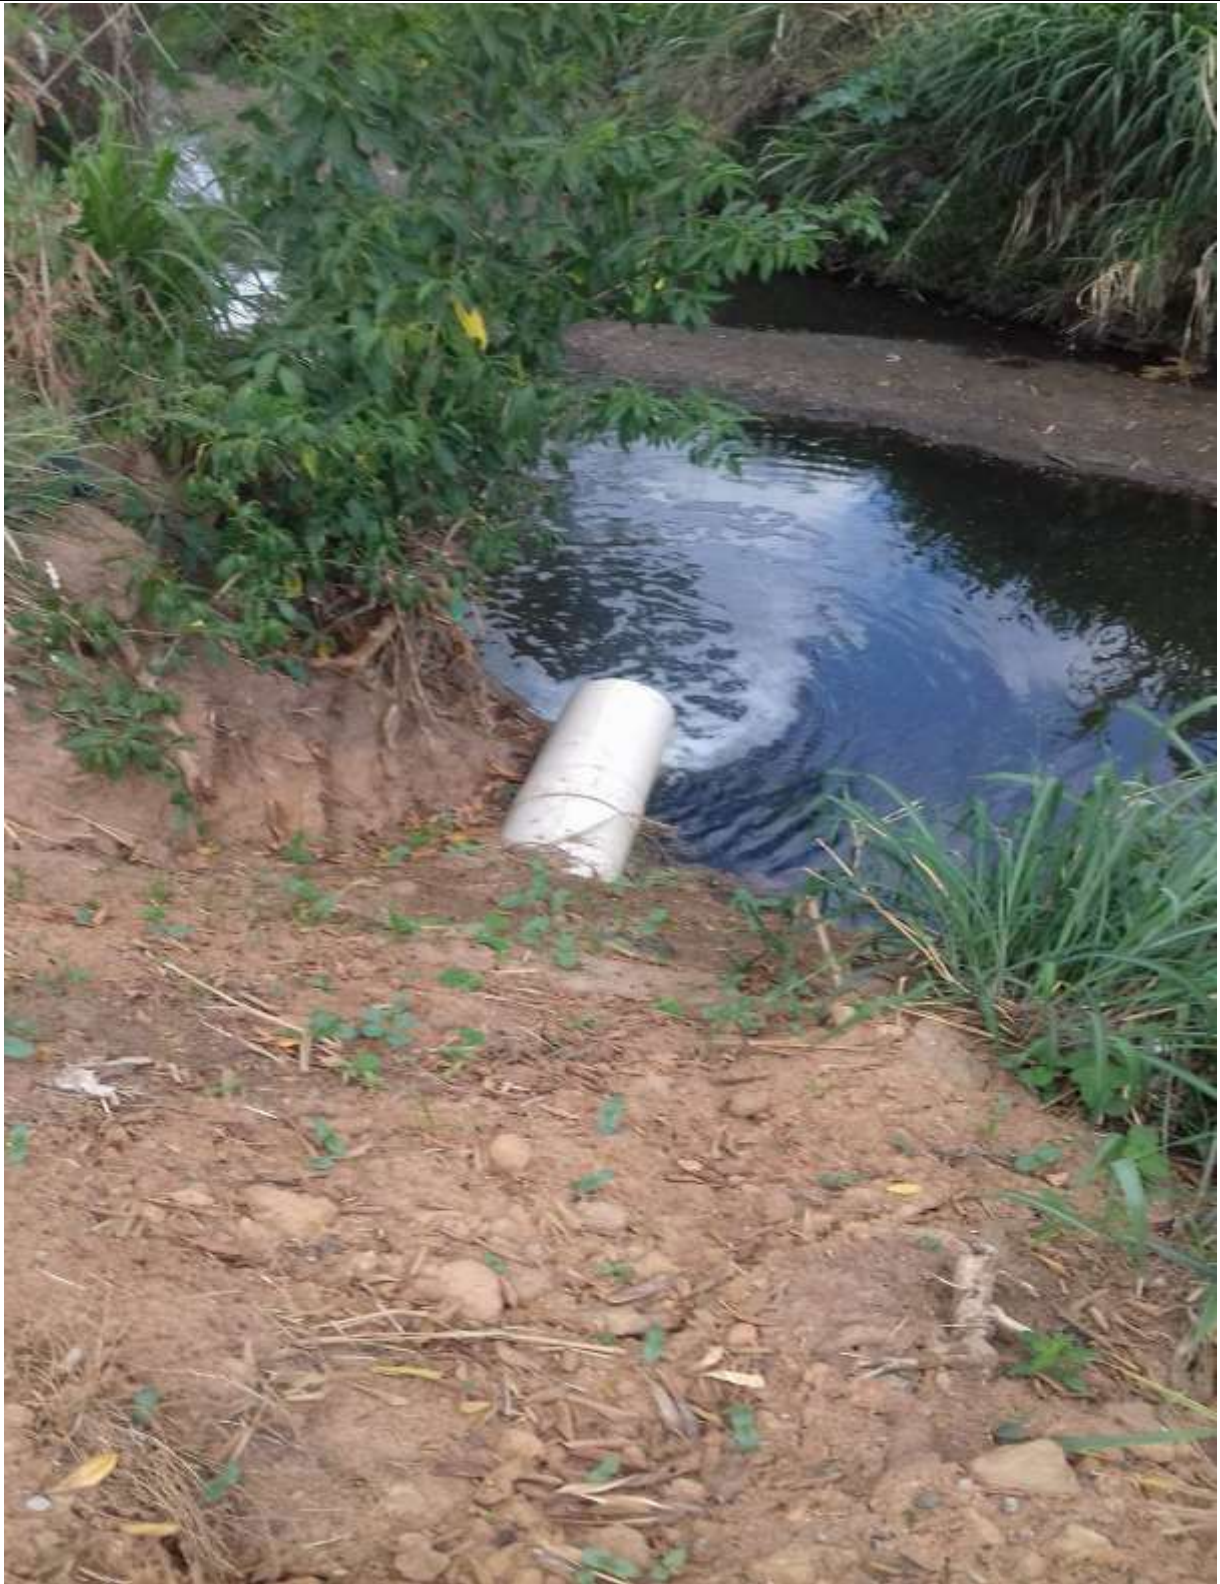
**Visão do ponto de lançamento do córrego Diogo - vistoria out/2017
Foto 05.**
