PARECER ÚNICO – SUPRAM LESTE MINEIRO		PROTOCOLO SIAM Nº 0526584/2019
INDEXADO AO PROCESSO: Licenciamento Ambiental	PA COPAM: 0323/1990/009/2017	SITUAÇÃO: Sugestão pelo Deferimento
FASE DO LICENCIAMENTO: Renovação de Licença de Operação – RENLO

EMPREENDEDOR: ABC Artefatos de Borracha Coelho Ltda.	CNPJ: 18.422.469/0001-84		
EMPREENDIMENTO: ABC Artefatos de Borracha Coelho Ltda.	CNPJ: 18.422.469/0001-84		
MUNICÍPIO: Governador Valadares	ZONA: Urbana		
COORDENADAS GEOGRÁFICA: LAT/Y 18º 30,5 30	LONG/X 41º 53,9' 53"		
LOCALIZADO EM UNIDADE DE CONSERVAÇÃO:			
<input type="checkbox"/> USO INTEGRAL	<input type="checkbox"/> ZONA DE AMORTECIMENTO		
<input type="checkbox"/> USO SUSTENTÁVEL	<input checked="" type="checkbox"/> NÃO		
BACIA FEDERAL: Rio Doce	BACIA ESTADUAL: Rio Suaçuí Grande		
CÓDIGO:	ATIVIDADE OBJETO DO LICENCIAMENTO (DN COPAM 217/17):	PARÂMETRO	CLASSE
C-02-02-1	Fabricação de pneumáticos, câmaras-de-ar e de material para condicionamento de pneumáticos.	Área útil 2,76 ha	5
C-02-04-6	Fabricação de artefatos de borracha, exceto pneumáticos, câmaras-de-ar e de material para condicionamento de pneumáticos.	Área útil 2,76 ha	3
C-02-03-8	Recachutagem de pneumáticos.	Área útil 2,76 ha	4

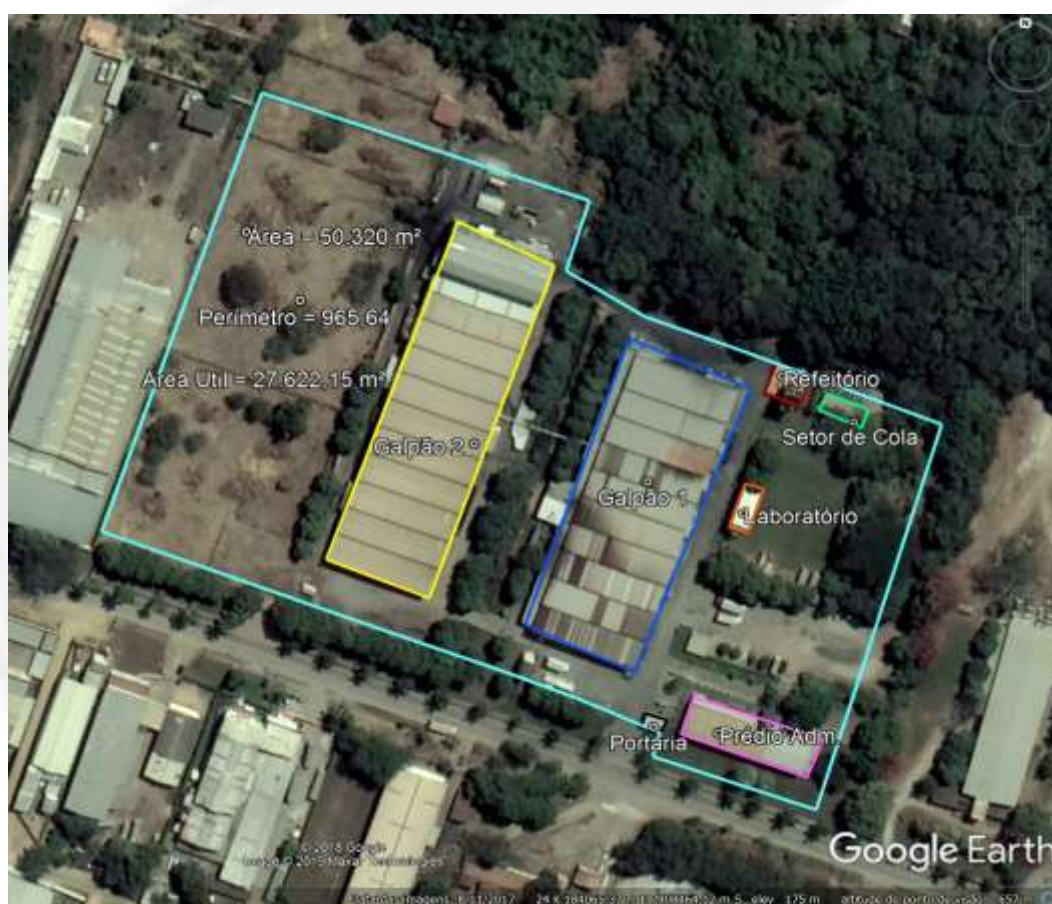
Figura 03 – Layout do empreendimento ABC Artefatos de Borracha Coelho Ltda.

O empreendimento é composto por portaria, prédio administrativo, galpão 01, galpão 02, laboratório, torres de resfriamento de água, refeitório, fábrica de cola, lavador de veículos, casa de caldeiras, tanque aéreo de combustível, entre outras estruturas de apoio.

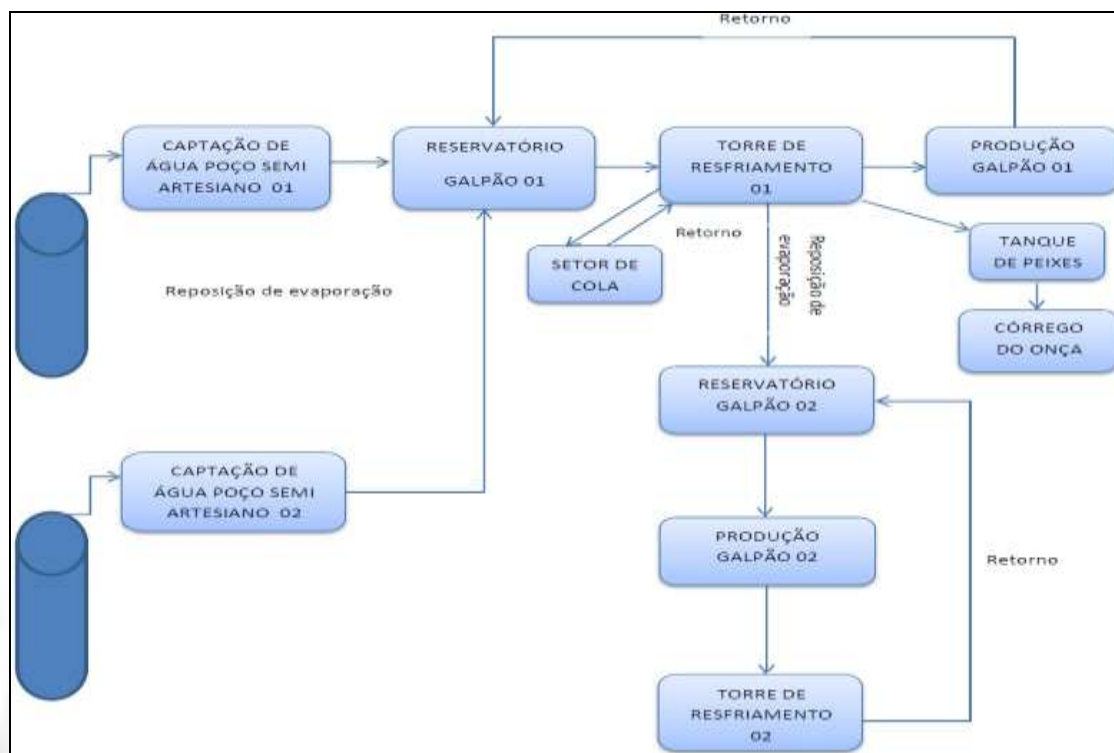
Figura 04: Fluxograma dos sistemas de recirculação de água

Há no empreendimento um sistema de resfriamento que consiste no reaproveitamento da água quente, que passa por duas torres de resfriamento. Assim, a água do reservatório do galpão 01 que provém de captação em cisterna, é bombeada para a torre de resfriamento 01, passa pelos equipamentos que precisam de resfriamento, sendo que uma parte retorna ao reservatório 01, outra parte segue para o reservatório 02 e o excesso é encaminhado para um tanque de peixes. A água do reservatório 02 circula em circuito fechado para realizar o resfriamento dos equipamentos, passa pela torre de resfriamento 02 e recebe água da torre de resfriamento 01 para repor as perdas por evaporação.

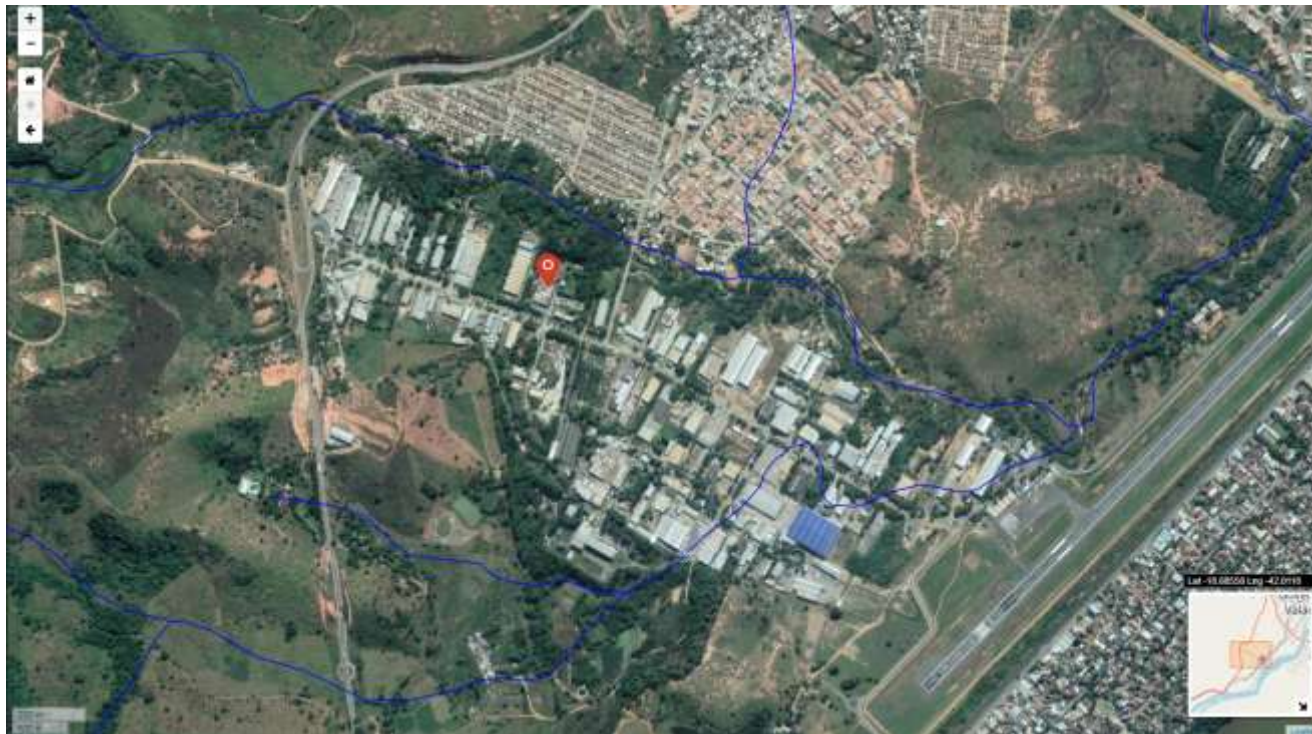
Figura 05 – Localização em relação aos recursos hídricos.

Foi possível observar ainda que o empreendimento está localizado a cerca de 50m do corpo d'água mais próximo, denominado Ribeirão do Onça, estando inserido na Unidade de Planejamento e Gestão de Recursos Hídricos – UPGRH DO4 – Rio Suaçuí Grande.

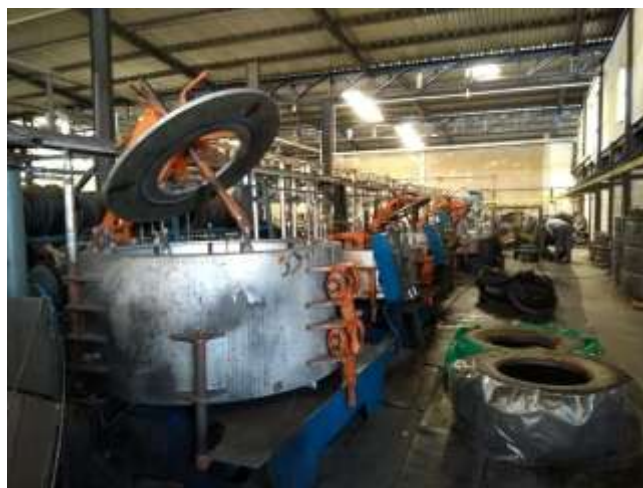
Foto 01– Vista interna da fábrica

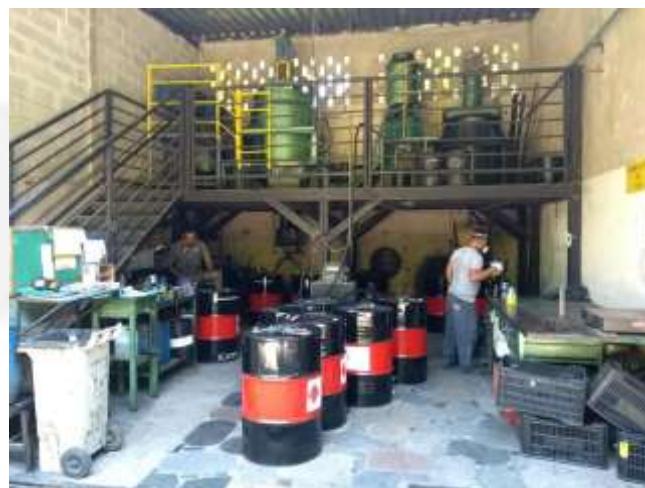
Foto 02 – Fabricação de cola

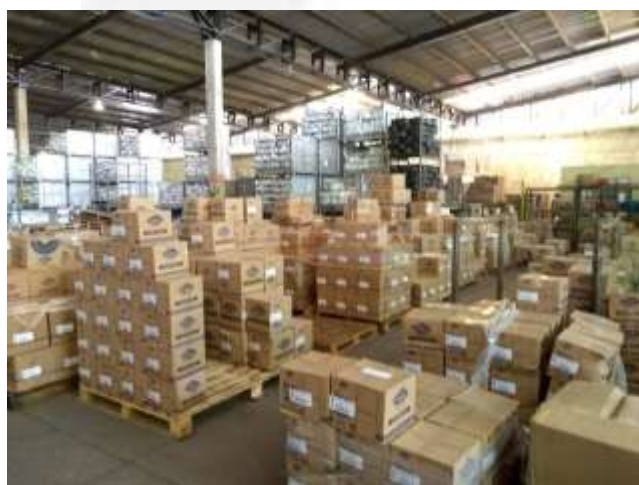
Foto 03 – Produtos prontos e embalados

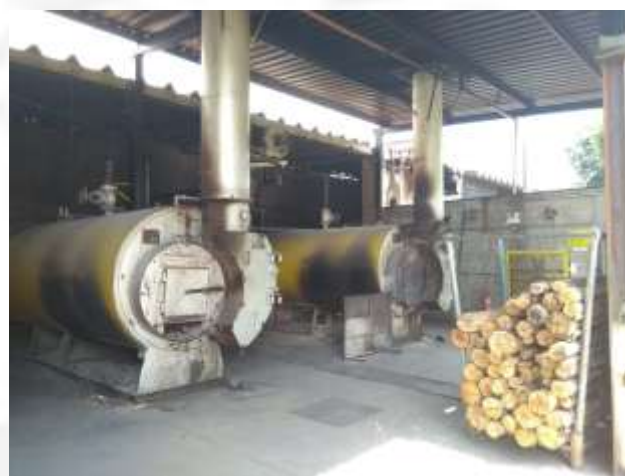
Para a geração de energia térmica o empreendimento possui duas caldeiras a lenha (Heatmaster Turbo JET 75 HP – Capacidade Nominal de 1060 kg/h) e uma caldeira a óleo que se encontra desativada (Heatmaster Turbo JET 75 HP – Capacidade Nominal de 994 kg/h).

Foto 04 – Área de caldeiras

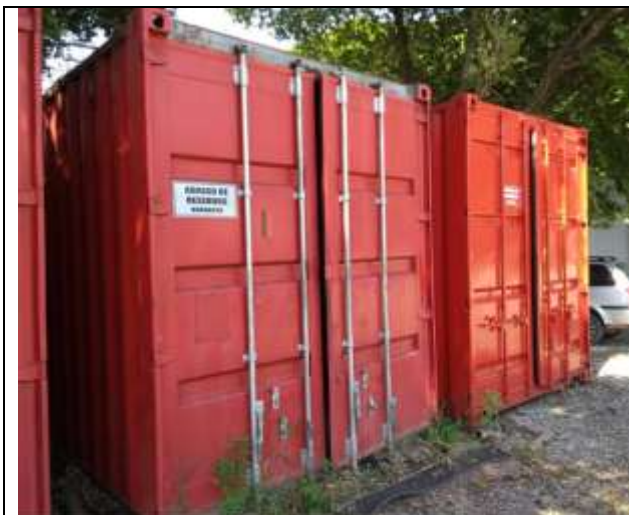
Medidas mitigadoras: Os resíduos Classe II são armazenados em containers fechados até o momento da destinação final. Os resíduos classe I são armazenados temporariamente na área de manutenção mecânica e posteriormente encaminhados para a empresa Essencis MG. Os resíduos orgânicos do refeitório e as cinzas da caldeira são destinados para compostagem e/ou coleta municipal.

Foto 05– Armazenamento de resíduos sólidos

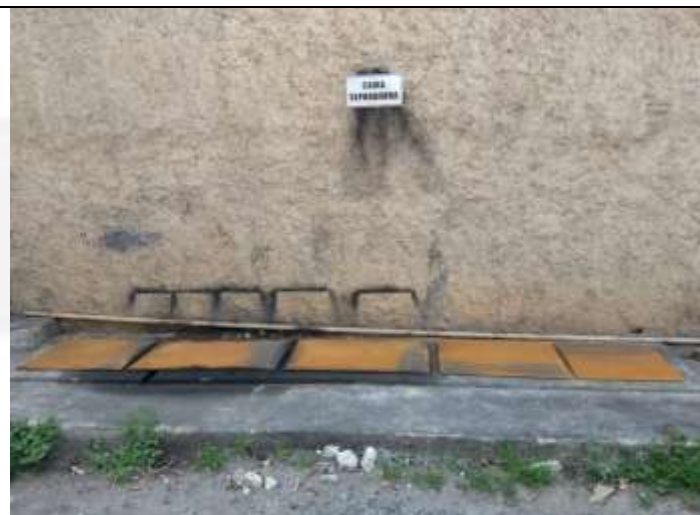
Foto 06 – Caixa separadora de água e óleo

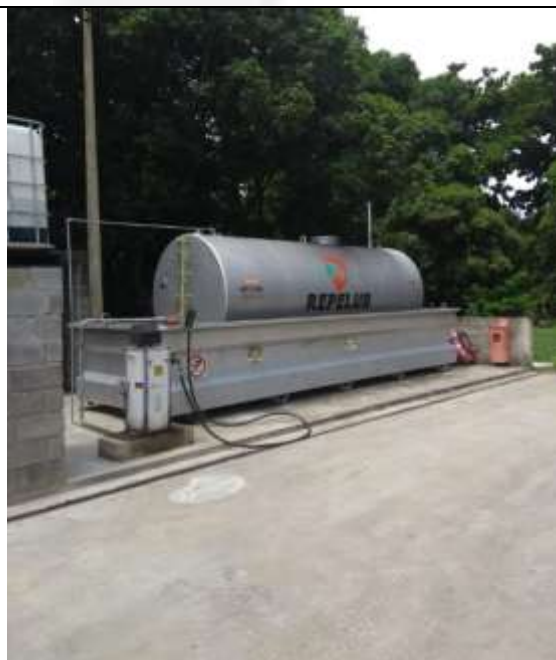
Há no empreendimento um tanque aéreo para armazenamento de diesel com capacidade de 14m³, o qual possui bacia de contenção e se encontra instalado em local com piso concretado e canaletas. A pista de abastecimento também é concretada e dotada de canaletas em seu entorno com direcionamento para caixa separadora de água e óleo.

Foto 07 – Ponto de abastecimento

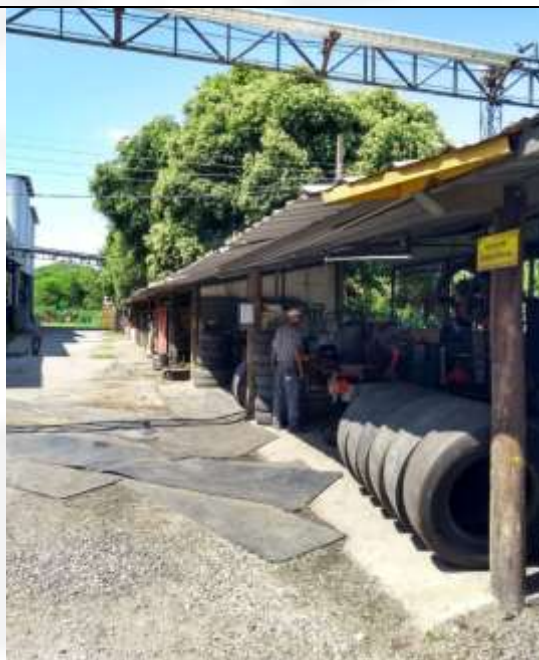
Foto 08 – Recauchutagem de pneumáticos
