**PARECER ÚNICO Nº 0812447/2018 (SIAM)**

<b>INDEXADO AO PROCESSO:</b> Licenciamento Ambiental	<b>PA COPAM:</b> 36408/2014/001/2016	<b>SITUAÇÃO:</b> Sugestão pelo Deferimento
<b>FASE DO LICENCIAMENTO:</b> Licença de Operação Corretiva – LOC	<b>VALIDADE DA LICENÇA:</b> 10 anos

<b>EMPREENDEDOR:</b> ERCAL EMPRESAS REUNIDAS DE CALCÁRIO LTDA	<b>CNPJ:</b> 19.564.343/0001-07
<b>EMPREENDIMENTO:</b> ERCAL EMPRESAS REUNIDAS DE CALCÁRIO LTDA - DNPM 831.947/1998	<b>CNPJ:</b> 19.564.343/0002-98
<b>MUNICÍPIO:</b> Coromandel	<b>ZONA:</b> Rural
<b>COORDENADAS GEOGRÁFICAS (DATUM):</b> WGS 84 18° 17' 09,82" <b>LONG/X</b> 47° 05' 04,52"	
<b>LOCALIZADO EM UNIDADE DE CONSERVAÇÃO:</b> <input type="checkbox"/> INTEGRAL <input type="checkbox"/> ZONA DE AMORTECIMENTO <input type="checkbox"/> USO SUSTENTÁVEL <input checked="" type="checkbox"/> NÃO	
<b>BACIA FEDERAL:</b> Paranaíba	<b>BACIA ESTADUAL:</b> Afluentes Rio Paranaíba
<b>UPGRH:</b> PN1- Alto Rio Paranaíba

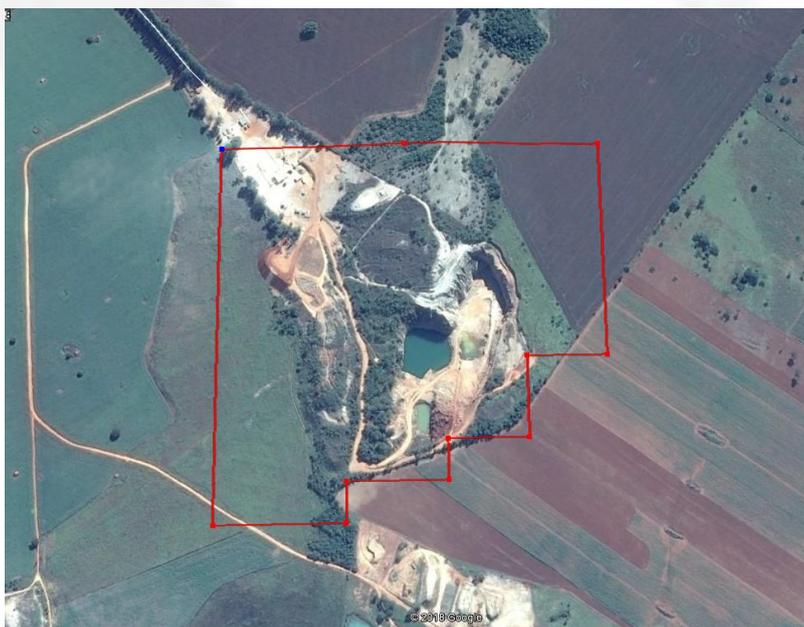
Figura 1- Poligonal do DNPM nº 831947/1998. Fonte Google Earth (2018)

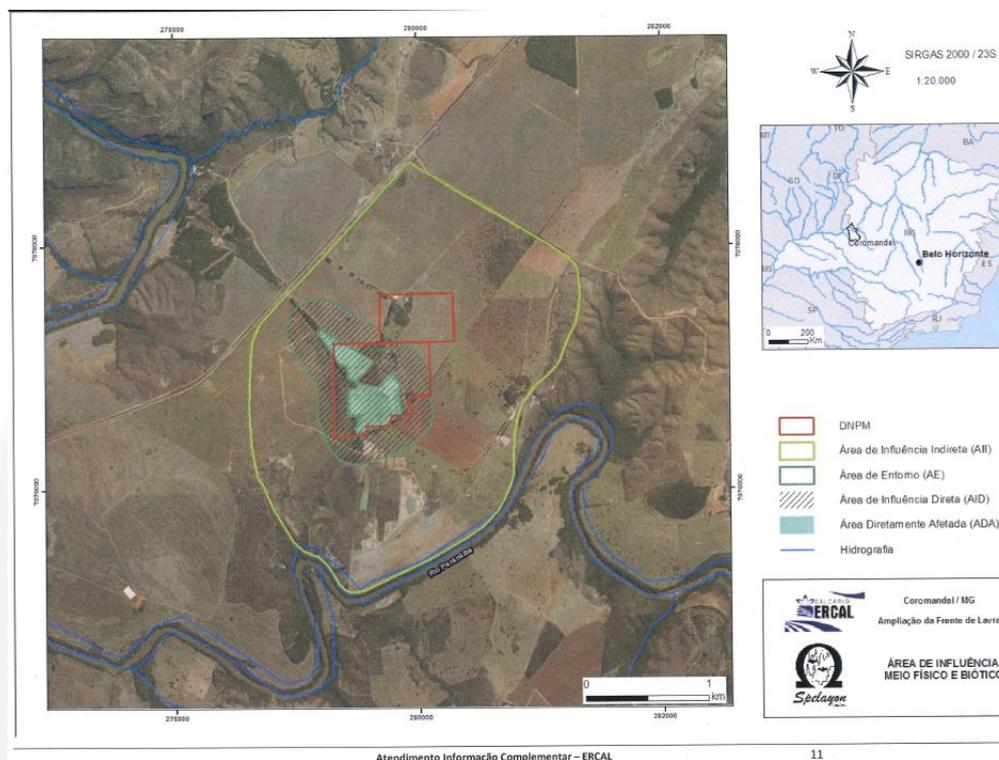
Para o meio físico foi definida como a área diretamente afetada o local onde o empreendimento encontra-se instalado e o entorno do empreendimento em um raio de 250 metros. A área de influência indireta foi definida como a microbacia que se insere o empreendimento. (Figura 2).

Figura 2- Áreas de influência do empreendimento. Fonte: EIA Rima Ercal 2017.

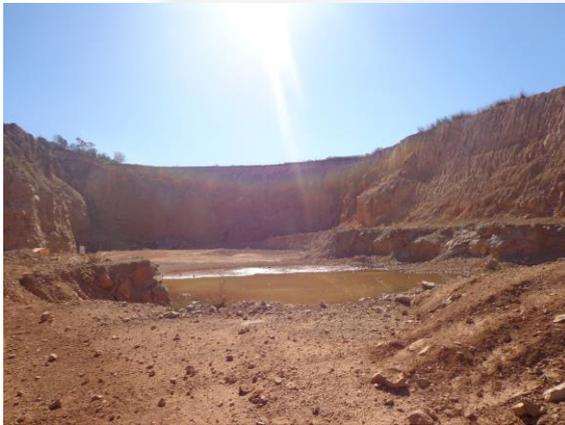
**Foto 01.** Cava de exploração

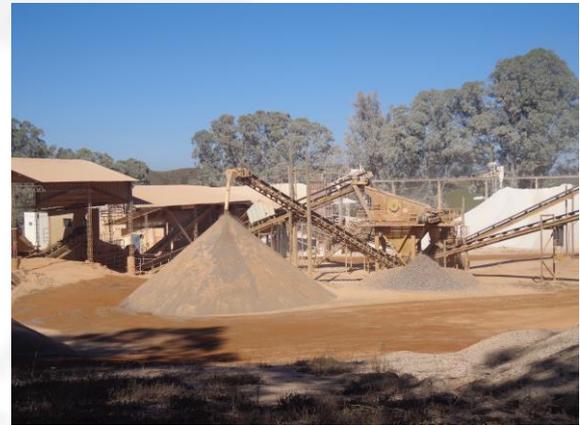
A usina de beneficiamento é composta por britadores e moinhos. Tanto pode-se produzir brita quanto materiais mais finos, de acordo com a seleção feita nas peneiras. Os materiais de diferentes granulometrias são dispostos em pilhas por meio das correias transportadoras e aguardam até o carregamento e transporte final. Para minimizar a dispersão de particulados os moinhos dispõem de filtro manga.

**Foto 02.** Unidade de britagem

Medidas mitigadoras: Para mitigação do impacto, o britador possui filtro manga e é realizada a aspersão de água nas vias por meio de caminhão pipa.

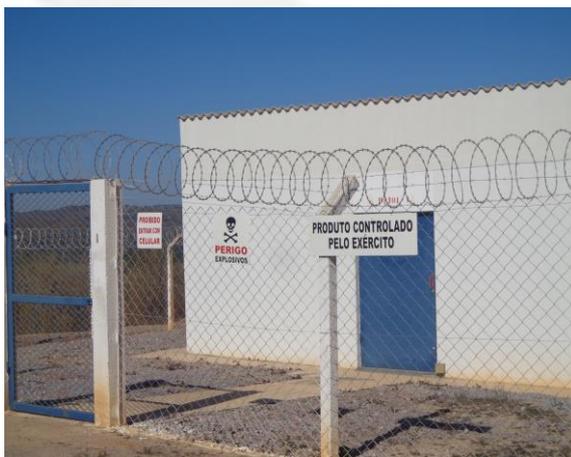
**Foto 03.** Paio de explosivos

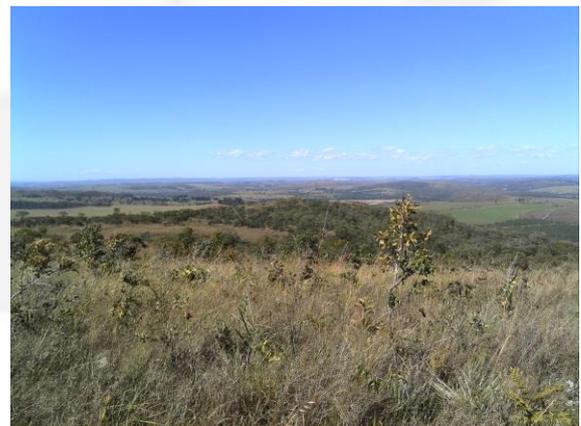
Em vistoria verificou-se que as áreas de Reserva Legal composta por fragmentos de cerrado encontram-se protegidas e em bom estado de conservação.

**Foto 04.** Reserva legal
