<b>SUPERINTENDÊNCIA REGIONAL DE MEIO AMBIENTE E DESENVOLVIMENTO SUSTENTÁVEL</b> <b>PARECER ÚNICO</b>	<b>Data: 02/12/2007</b> <b>Folha: 1/16</b>

<b>PARECER ÚNICO</b> Nº 628051/ 2007 (SUPRAM-LM)
<b>Indexado ao(s) Processo(s) Nº:</b> 02322/ 2001/ 001/ 2006
<b>Tipo de processo:</b> Licenciamento Ambiental ( X ) Auto de Infração ( )

<b>Empreendimento/ Empreendedor:</b> Viação Itapemirim S/A			<b>CNPJ / CPF:</b> 27.175.975/0038-07			
<b>Nome Fantasia:</b> Viação Itapemirim						
<b>Logradouro:</b> Rodovia BR 116, Km 418, N.º 113, Vila Rica – Governador Valadares/MG				<b>CEP:</b> 35042-060		
<b>Atividade Predominante:</b> Posto de Abastecimento						
<b>Código da DN 108/ 2007 e Parâmetros:</b> F-06-01-7; e Potencial Poluidor: Médio - Geral Porte: Médio - Capacidade de Armazenagem 145 m³						
<b>Consultoria Ambiental:</b> L.A. Falcão Bauer – Centro Tecnológico de Controle de Qualidade.						
<b>Coord. Geográficas</b>	<b>Latitude: SUL</b> 18º    51'    04"			<b>DATUM:</b> SAD 69	<b>Longitude: Oeste</b> 41º    57'    15"	
<b>Porte do Empreendimento:</b> Pequeno ( ) Médio ( X ) Grande ( )			<b>Potencial Poluidor:</b> Pequeno ( ) Médio ( X ) Grande ( )			
<b>Classe do Empreendimento:</b> 3

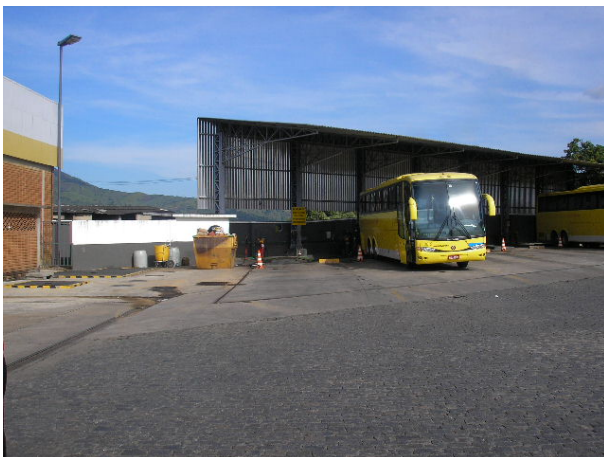
**Foto 01:** Vista da pista de abastecimento/ Área de descarga de efluentes sanitários ao fundo; e caixa SAO ao canto esquerdo e logo à frente setor de lavagem de veículo desativo.

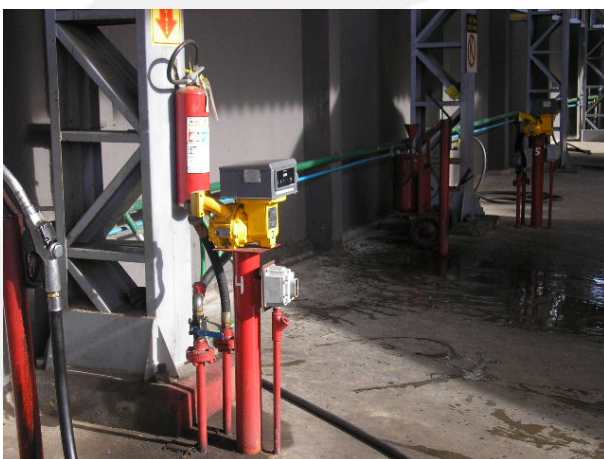
**Foto 02:** Pista de abastecimento.

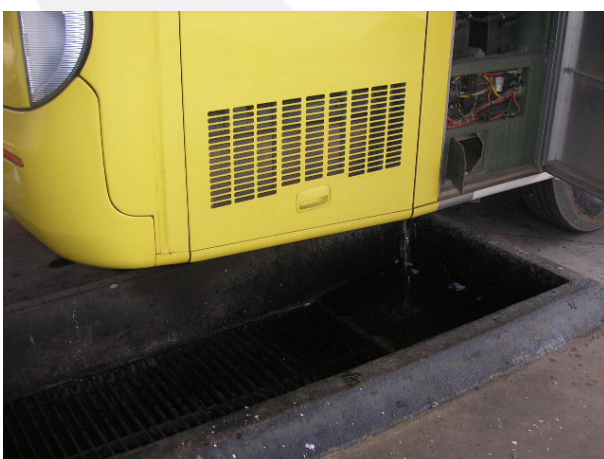
**Foto 03 e 04:** Descarga de efluentes sanitários.

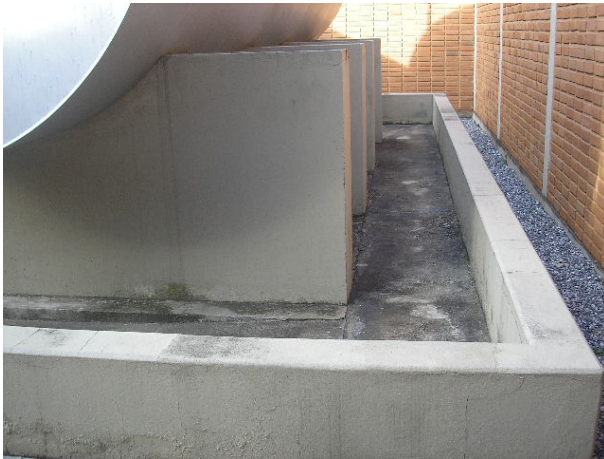
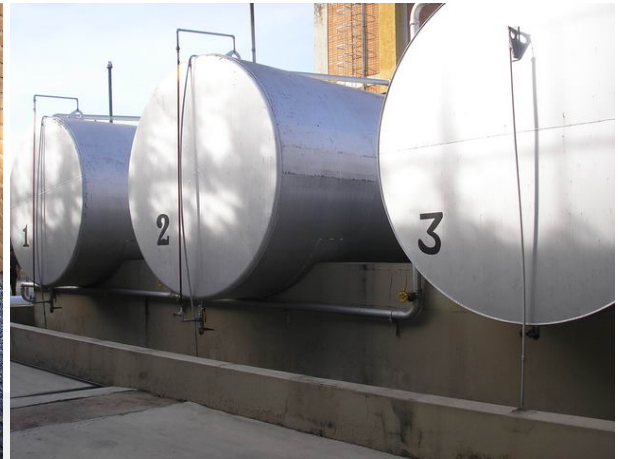
O empreendimento possui uma capacidade nominal de armazenagem de 145m<sup>3</sup>, distribuídos em 03 tanques plenos aéreos, sendo 02 (dois) de 50m<sup>3</sup> e 01 (um) de 45m<sup>3</sup>, estes instalados em 1991.

**Foto 05 e 06:** Tanques aéreos e bacia de contenção.

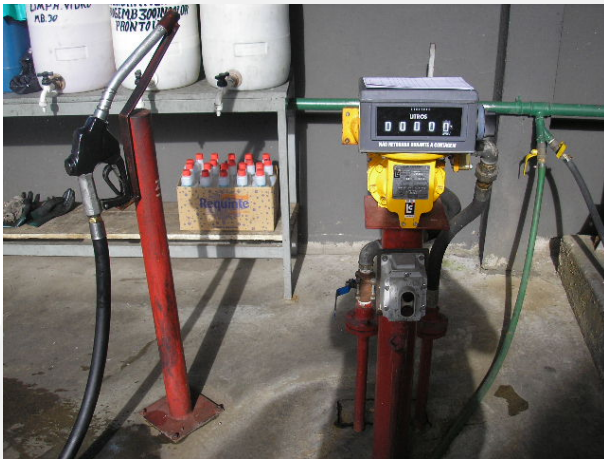
O empreendimento possui um total de 05 bombas de combustível (01 bico de abastecimento) (Foto 07), estas destinam ao abastecimento de veículos automotivos com óleo diesel.

**Foto 07:** Bomba de abastecimento.
