Parecer Técnico IEF/URFBIO CN - NUREG nº. 2/2022

PARECER ÚNICO

Tipo de Intervenção	Quantidade	Unidade
Intervenção em APP sem supressão de vegetação nativa, construção de um barramento e um vertedouro, em área passível de deferimento	2,90	ha

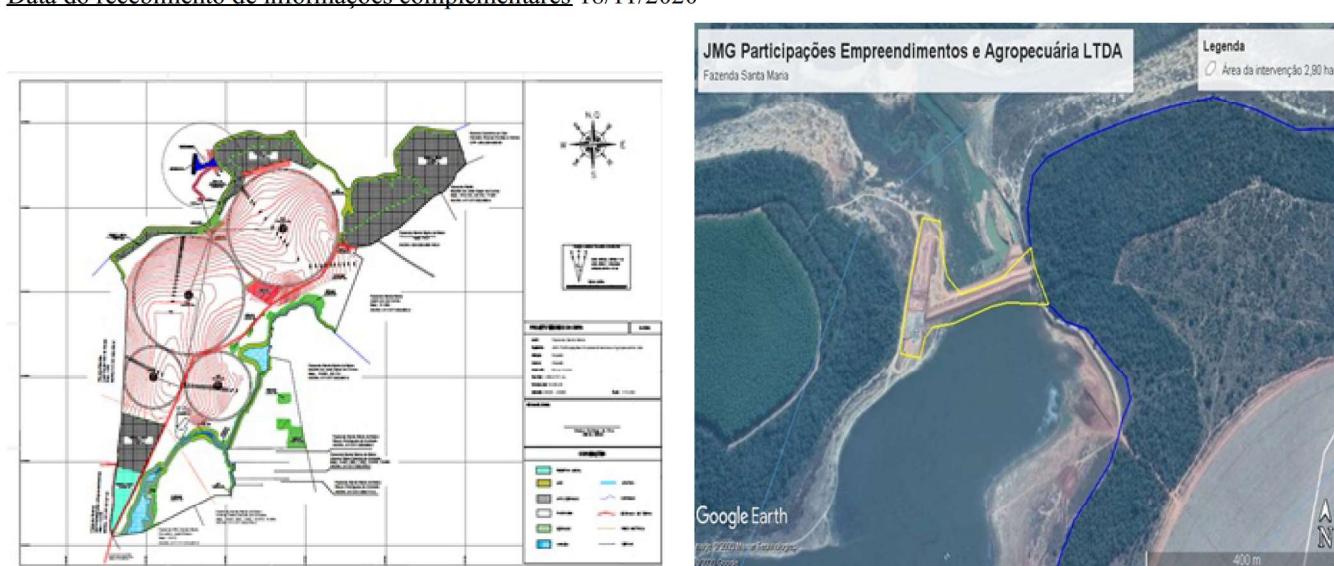
Destaque do local de construção física do barramento e vertedouro: 457787/7898518

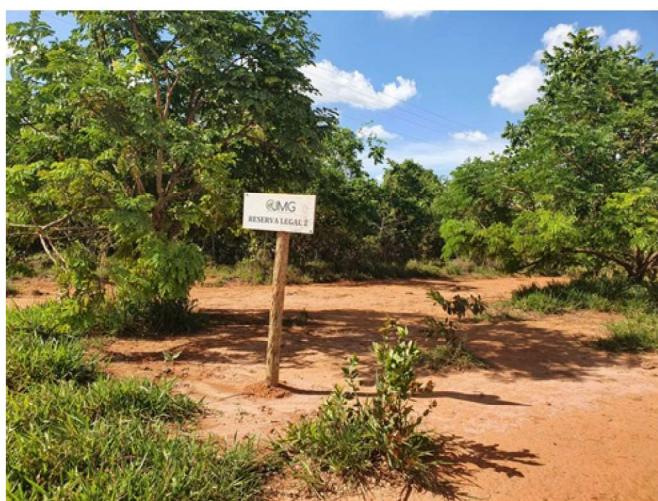
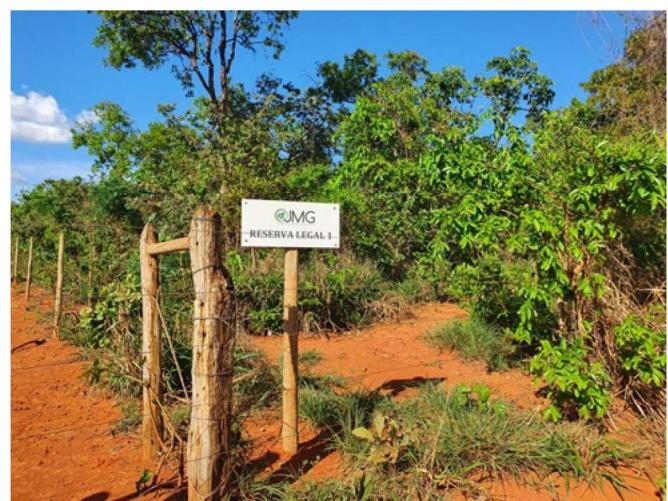
Reserva legal 1 e 2. Preservadas na propriedade. Com placas de identificação.

Em relação à reserva legal da propriedade, algumas glebas estão bem preservadas com placas indicativas e com fragmentos de vegetação nativa de cerrado sentido restrito, em bom estado de conservação. O status de conservação/adequação da Reserva legal é ótimo. Contudo, a mesma possui áreas antropizadas e sem vegetação nativa.

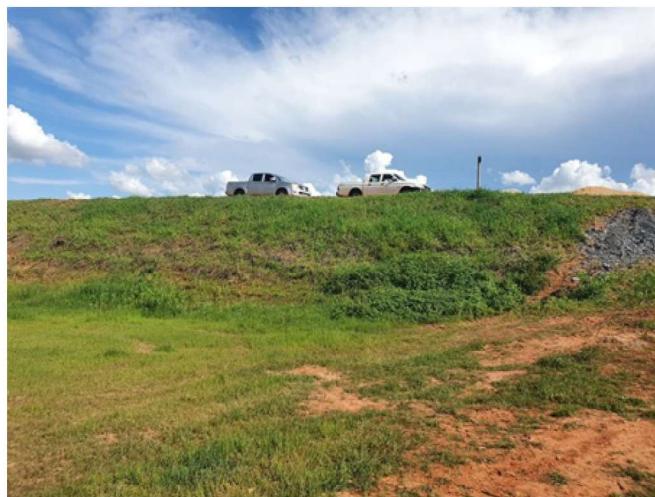
Área barramento, efetivamente concluído: Coordenadas: 457790/7898525.

Foi verificado a execução do projeto técnico de vertedouro em concreto armado, para a barragem, construída em obra de terra, na propriedade da empresa JMG Participações Empreendimentos e Agropecuária Ltda., denominada Fazenda Santa Maria. A finalidade primordial deste barramento é o armazenamento do recurso hídrico em período de grande oferta através da precipitação local e o "barramento" da água existente no lago de Três Marias, sistema denominado Barragem de Perenização, com finalidade de irrigação de culturas, através de pivôs centrais.

Foi aproveitado o maciço de terra, construído com aproximadamente 5 metros de altura, que sobrou dos danos ocorridos no período das águas em 2018, inicio do ano, rompimento da barragem, e construído novamente, com apresentação no órgão ambiental (SUPRAM-ASF) dos documentos necessários, para casos de caráter emergencial. Assim foi construído, conforme fotos em anexo ao relatório fotográfico, o barramento e vertedouro com as estruturas necessárias para resistência e segurança da nova obra. Localizado nas coordenadas 7898518 /457787, com todas as obras finalizadas e em funcionamento, com represamento das águas e passagem pelo excesso no vertedouro. Foram plantadas gramíneas nas laterais do barramento, conforme projeto de construção, para ajudar na estrutura do mesmo.

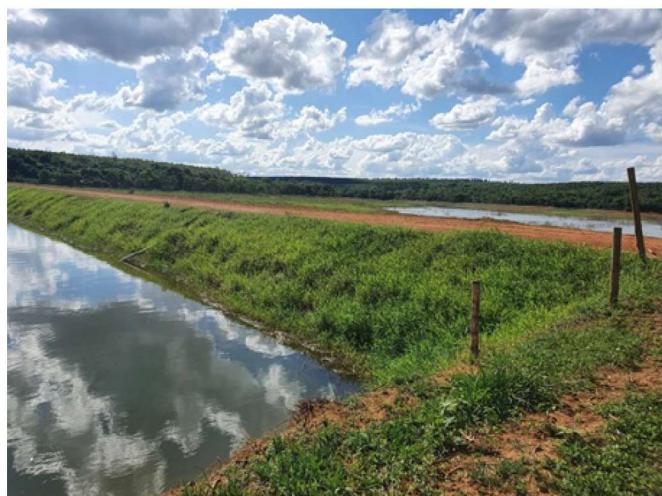
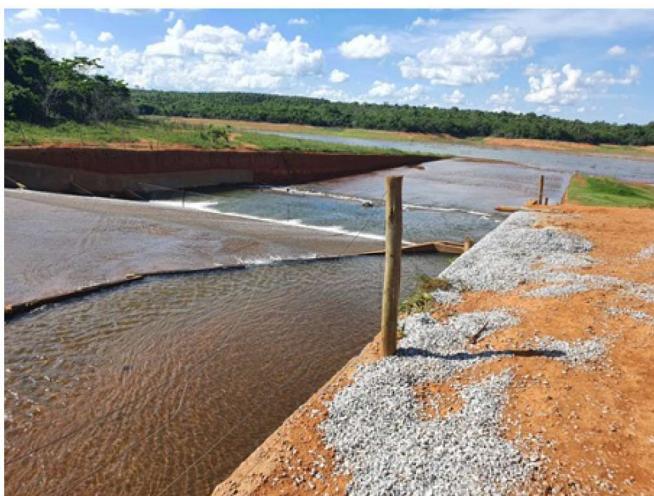
O local selecionado e existente do barramento e a situação evidenciada apresentam-se com características favoráveis a operacionalização do empreendimento, não existindo outra, ou melhor, alternativa locacional que se justifique, principalmente, com relação a intervenção em APP, sendo que a mesma se deve para regularização de um barramento já existente no local, que foi reformado anteriormente com autorização emergencial, com impacto devidamente consolidado.
