**Recurso do
Indeferimento do
Parecer Técnico de
Licença Ambiental
Simplificada (RAS) nº
20/2024
PA nº 150/2024**

Posto do Serro LTDA

Serro - MG

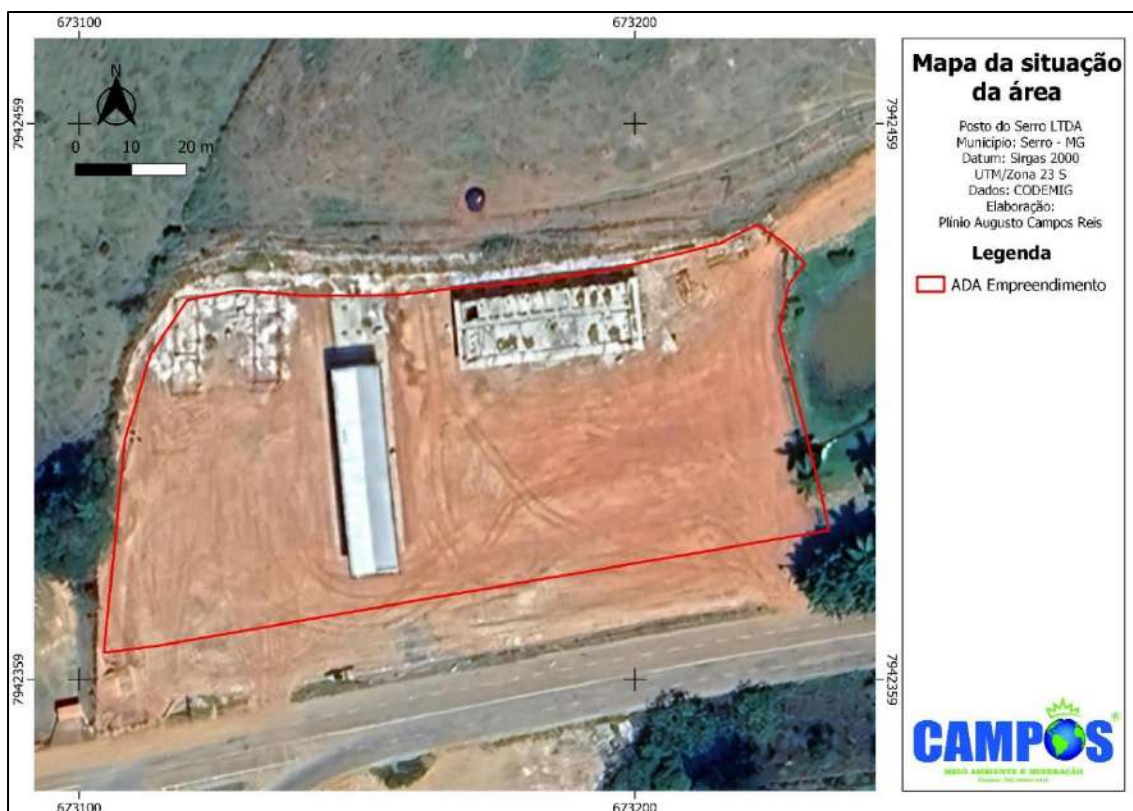
É importante ressaltar que essa área tem um histórico prévio de uso para atividades econômicas e logísticas relacionadas ao transporte. Anteriormente, foi um depósito de materiais destinados à construção civil e serviu como estacionamento para equipamentos e veículos da empresa Anglo American, conforme mostrado na Figura 1 abaixo.

Figura 1 - Mapa de uso consolidado e histórico de estruturas que já se instalaram na ADA do empreendimento

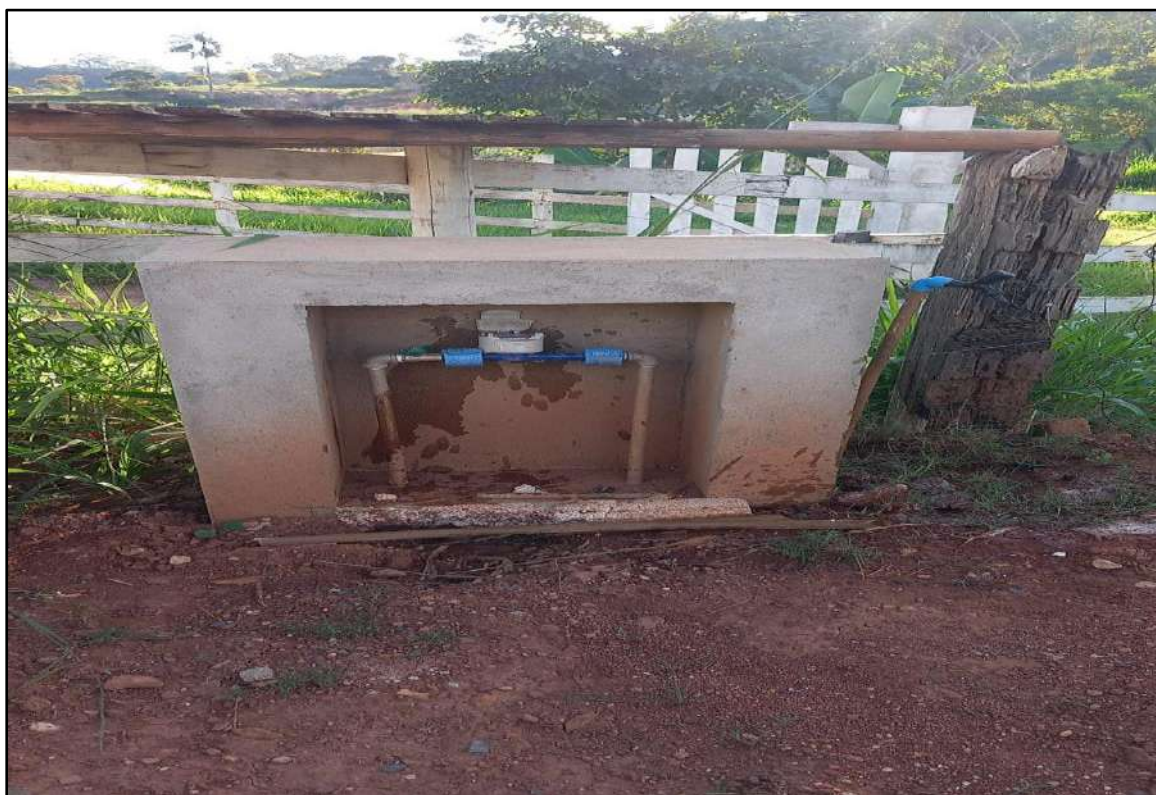
Figura 3 - Relógio instalado pela COPANOR no Posto do Serro LTDA. Fonte: Arquivo Profissional

Outro ponto a ser destacado é que o empreendimento utilizará a água de concessionária local (COPANOR), reduzindo os impactos dos recursos hídricos de sua área de influência, sendo outro fator comprobatório de estar inserido em área de zona urbana, onde geralmente concessionárias locais não abastecem empresas e empreendimentos em zona rural, por falta de estrutura para esses locais. Na Figura 3 abaixo apresentamos a foto do registro instalado pela COPANOR para o abastecimento do Posto do Serro LTDA.

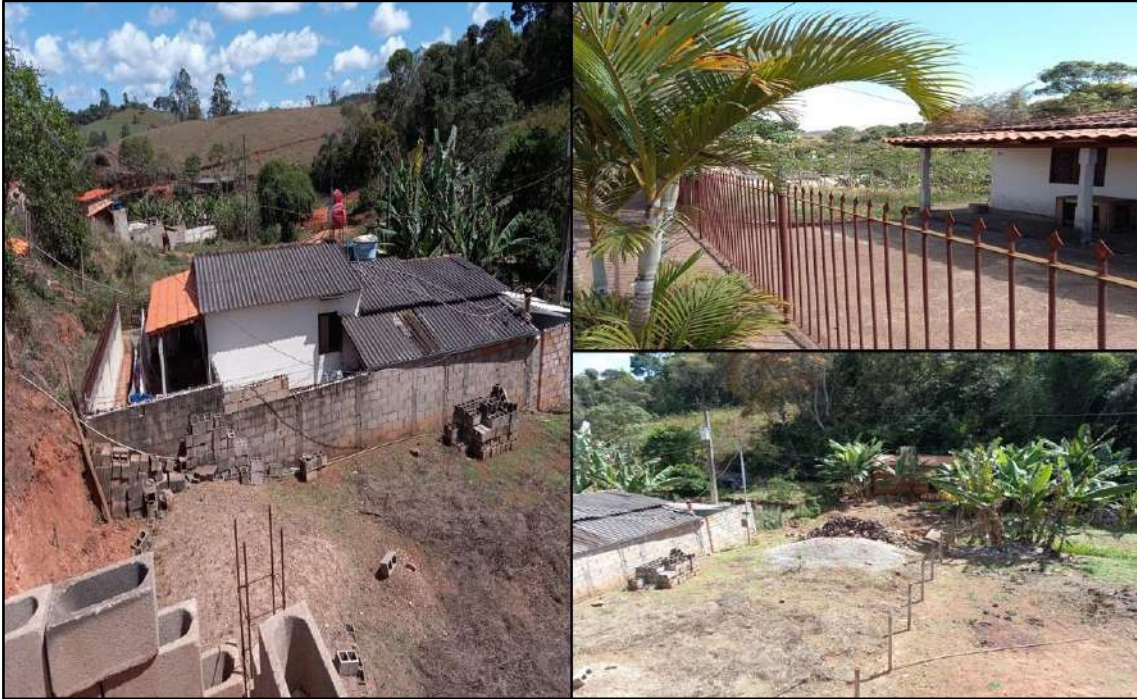
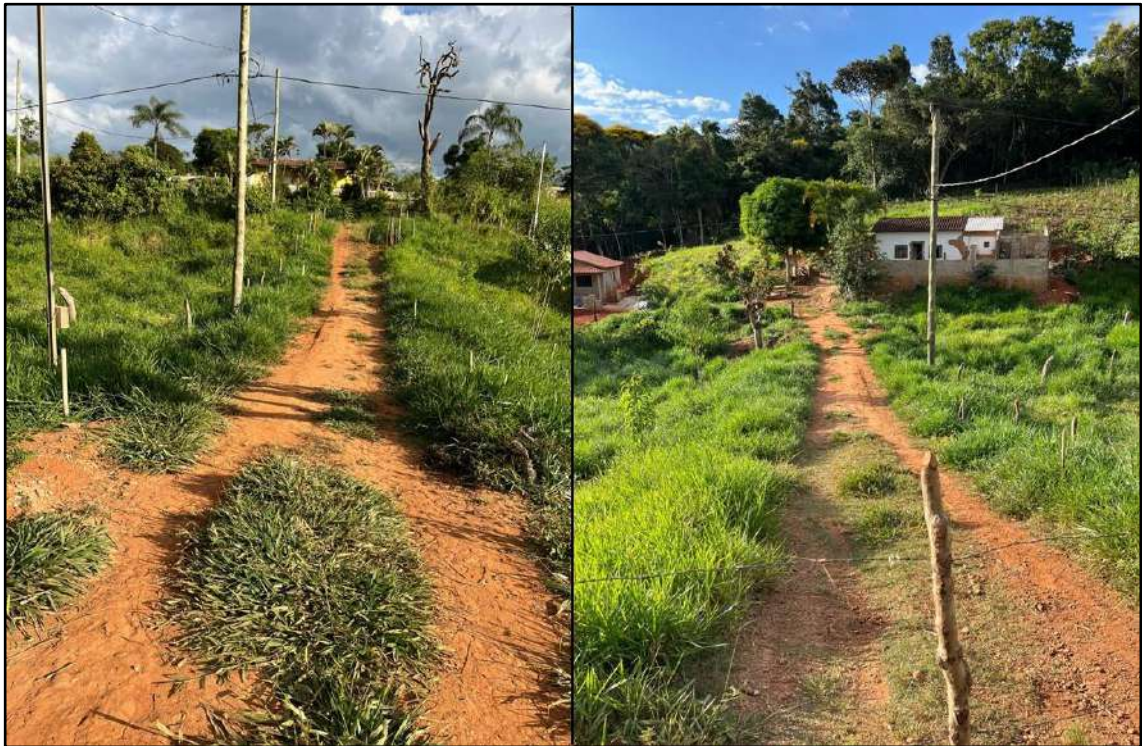
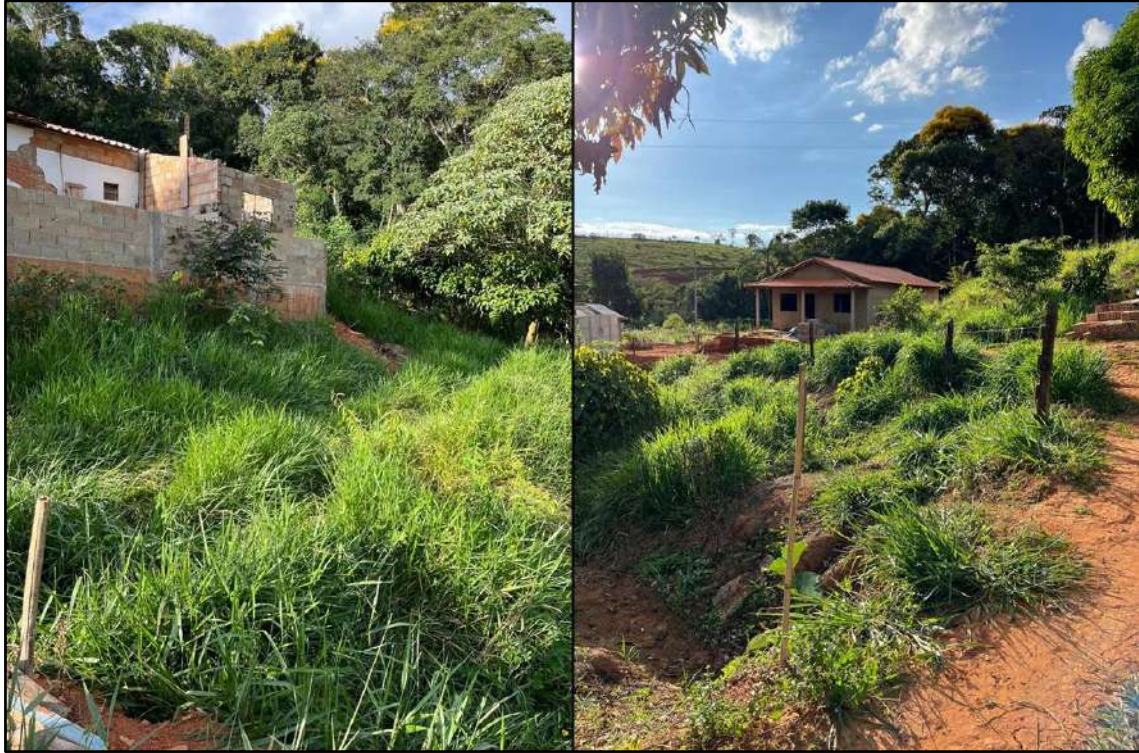
Figura 13 - Comunidade Pasto do Padilha. Fonte: Arquivo profissional.

Figura 14 - Comunidade Pasto do Padilha. Fonte: Arquivo profissional.

Figura 15 - Comunidade Pasto do Padilha. Fonte: Arquivo profissional.

Além das imagens de drone, foram realizadas atividades de campo nas áreas da comunidade com o intuito de localizar vestígios do curso d'água e o seu leito, conforme ilustrado nas figuras abaixo:

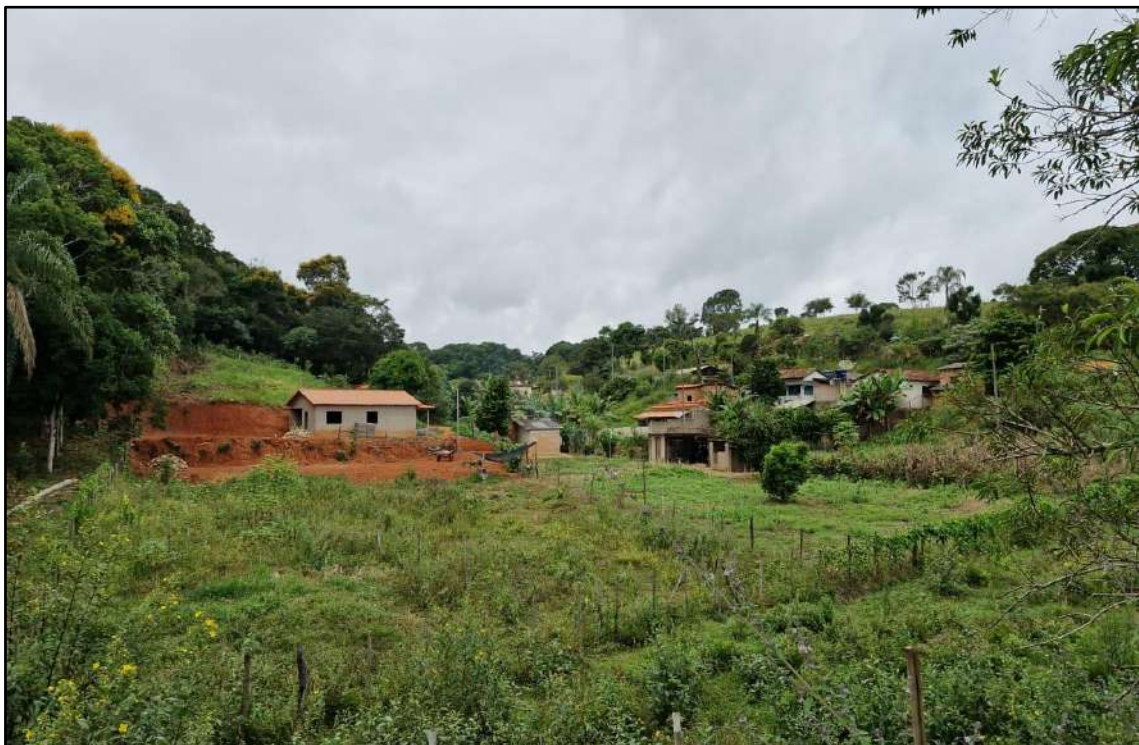
Figura 16 - Comunidade Pasto do Padilha, com construção recente. Fonte: Arquivo profissional.

Considerando a imagem acima, é possível observar que a área do possível córrego foi totalmente alterada, onde os únicos recursos hidrológicos da comunidade é uma barragem localizada sob coordenadas Lat: 18°36'7.29"S e Long: 43°21'18.65"O, que segundo relatos locais e imagens de satélites disponíveis esse lago artificial não armazena a água durante o ano todo e também não tem a continuação do fluxo hidrológico a jusante do lago, destacando que hoje a contribuição de abastecimento desta barragem são as águas de chuvas.

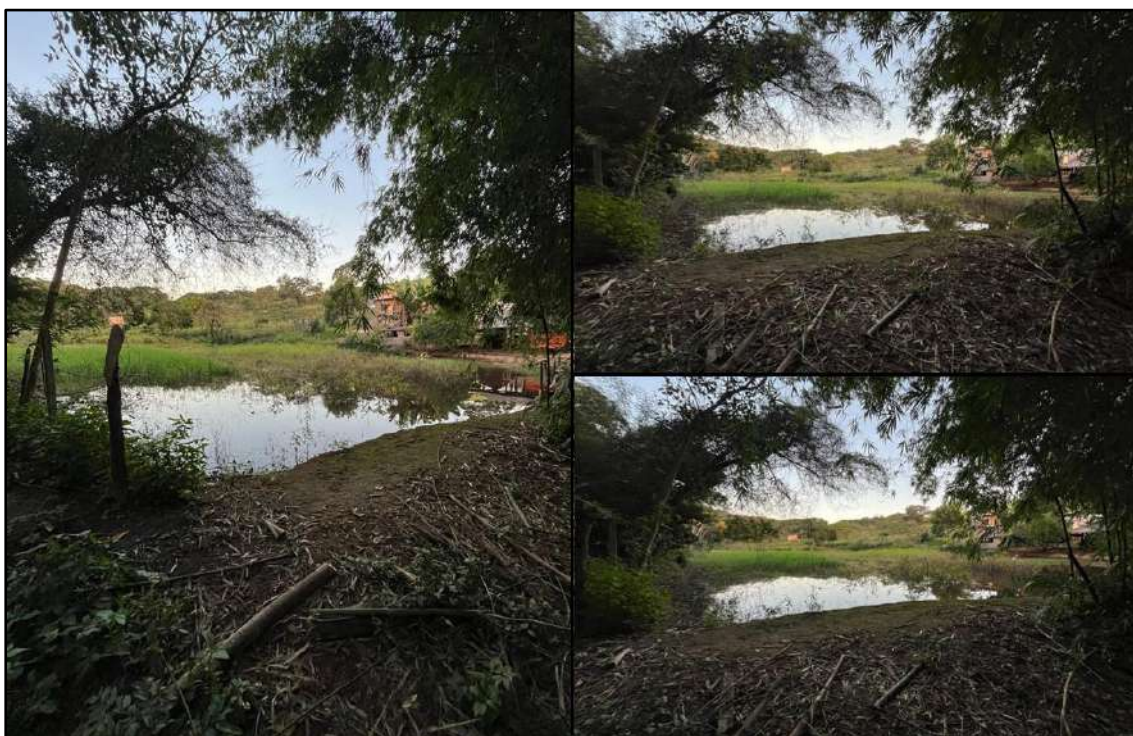
Figura 17 - Lago artificial localizado na comunidade Pasto do Padilha. Fonte: Arquivo profissional.

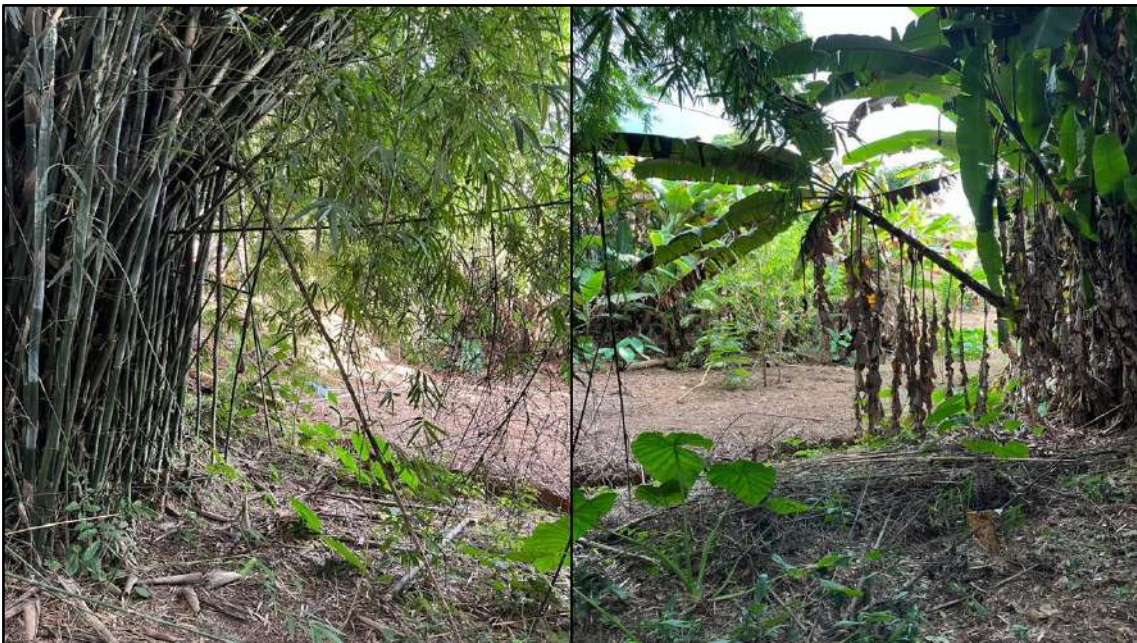
Figura 19 - Área a jusante do lago artificial localizado na comunidade Pasto do Padilha. Fonte: Arquivo profissional.

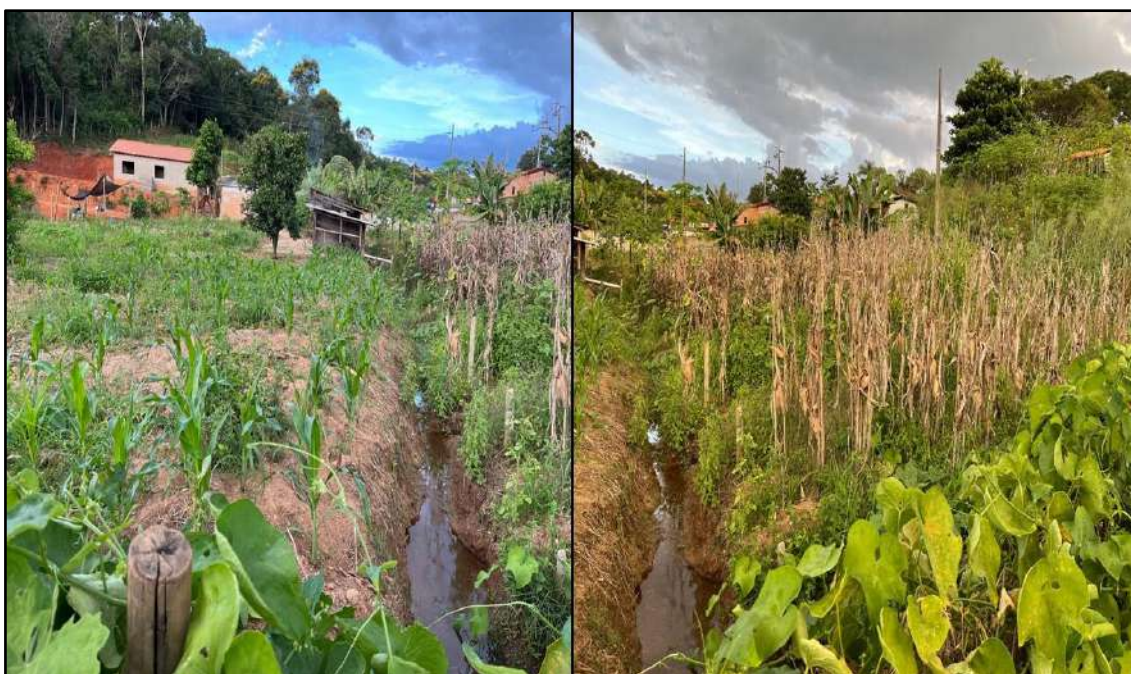
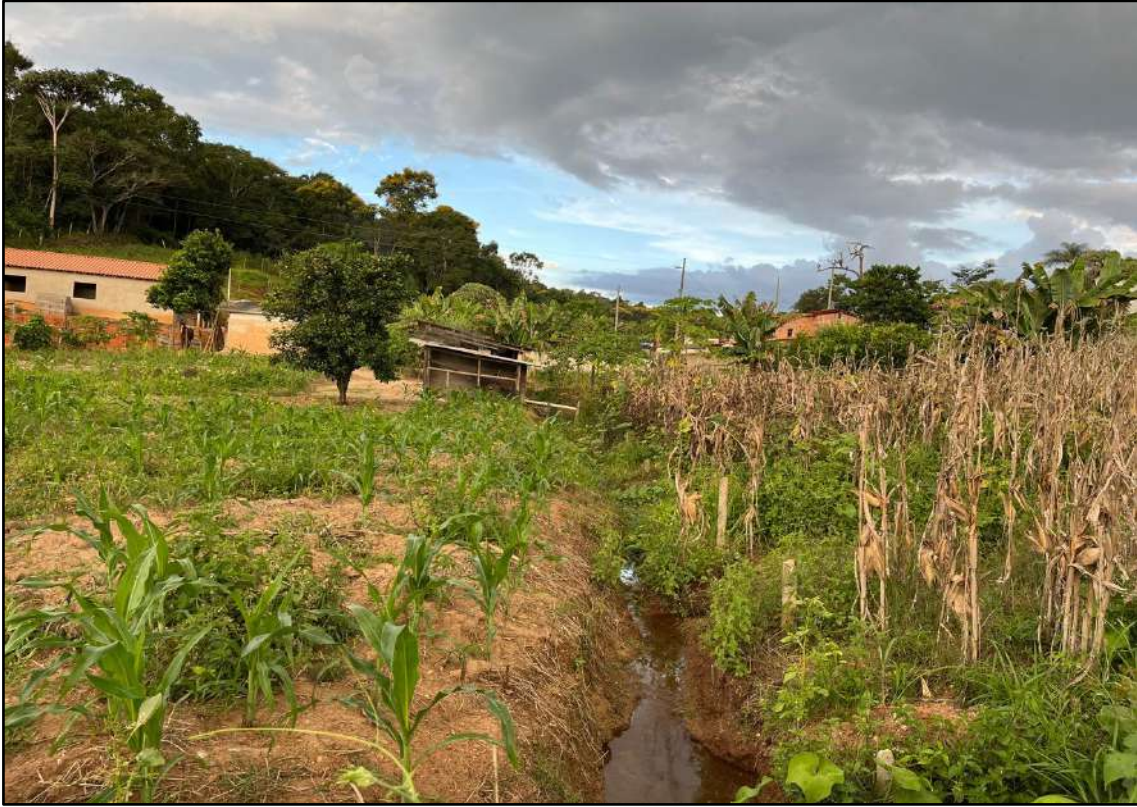
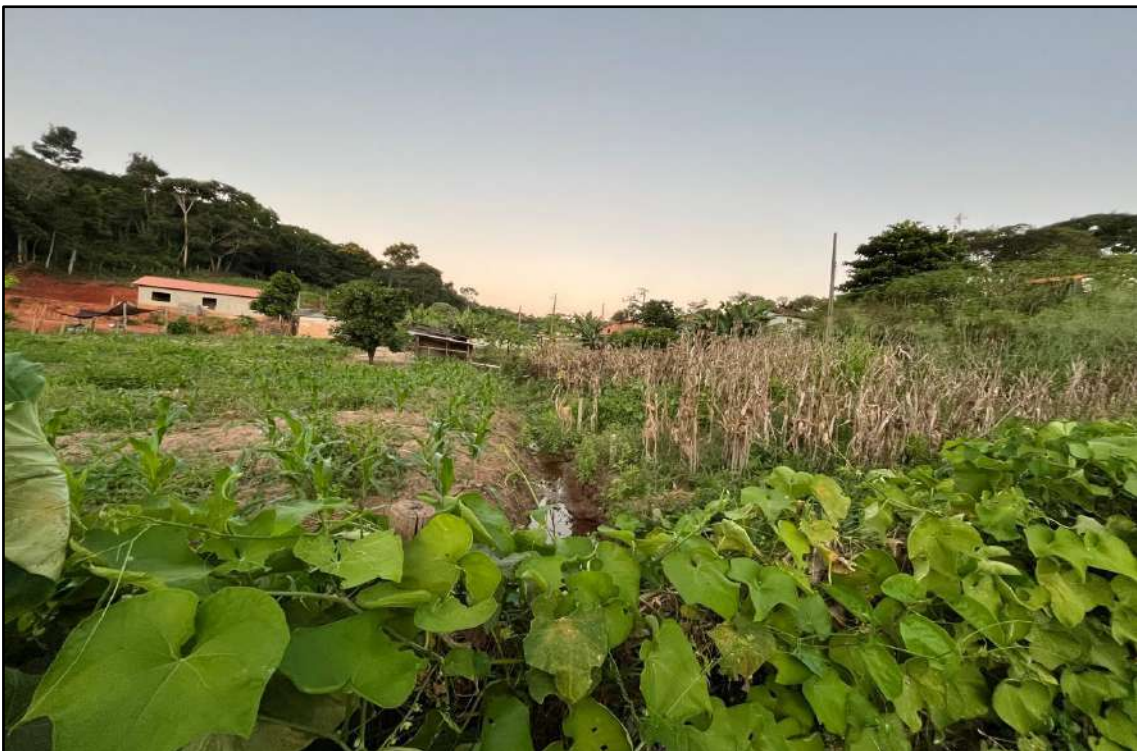
Em continuação as buscas por vestígios do curso d'água, foi identificado em área mais próxima a barragem a montante do empreendimento, uma intervenção realizada por um morador local fez a abertura de um canal de água de chuva, visando o direcionamento das águas pluviais em sentido ao seu plantio de grãos. Este canal foi feito manualmente com uso de inchada, estando inserido entre o seu plantio, conforme observado nas figuras abaixo:

Figura 20 - Canal manual aberto por morador local para direcionamento de águas pluviais. Fonte: Arquivo profissional.

Figura 21 - Canal manual aberto por morador local para direcionamento de águas pluviais. Fonte: Arquivo profissional.

Figura 22 - Canal manual aberto por morador local para direcionamento de águas pluviais. Fonte: Arquivo profissional.

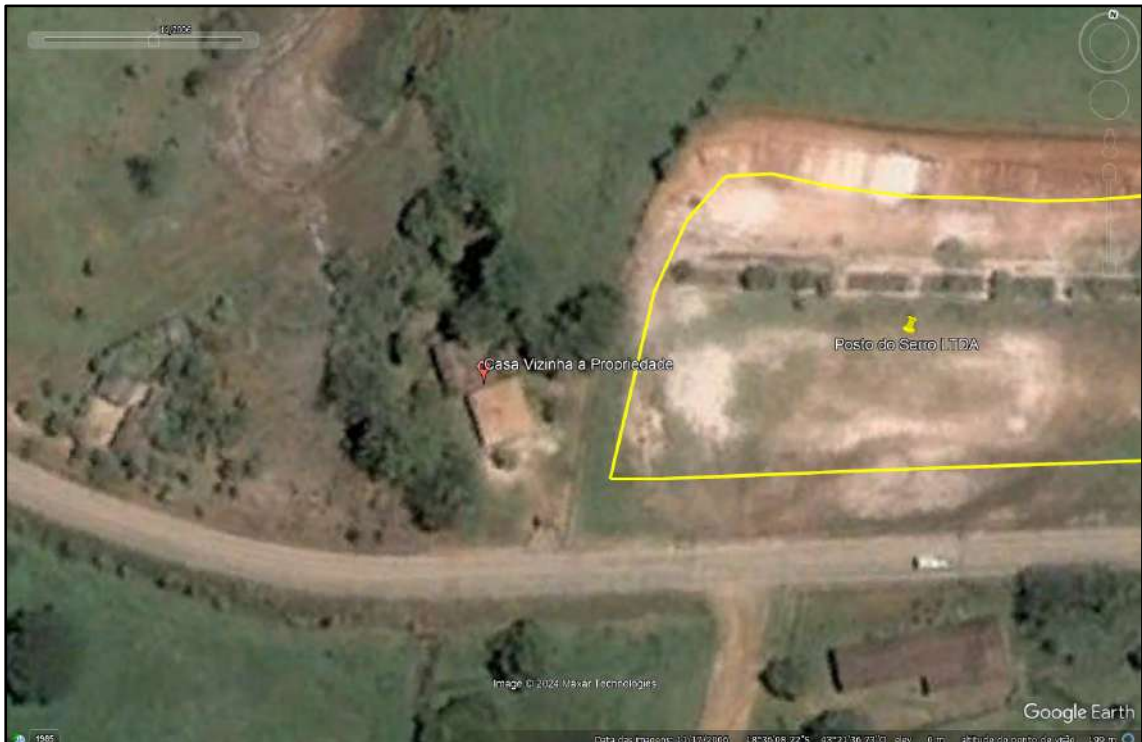
Outra observação que foi realizada é que na área a jusante onde seria a continuação do provável leito, também foi aterrado e terraplanado para construção de uma moradia datada do ano de 2006 (Primeira imagem de satélite disponível com boa resolução), conforme figura abaixo:

Figura 25 - Moradia a jusante do empreendimento, localizada no leito do antigo córrego descaracterizado. Fonte: Google Earth Pro, 2006.

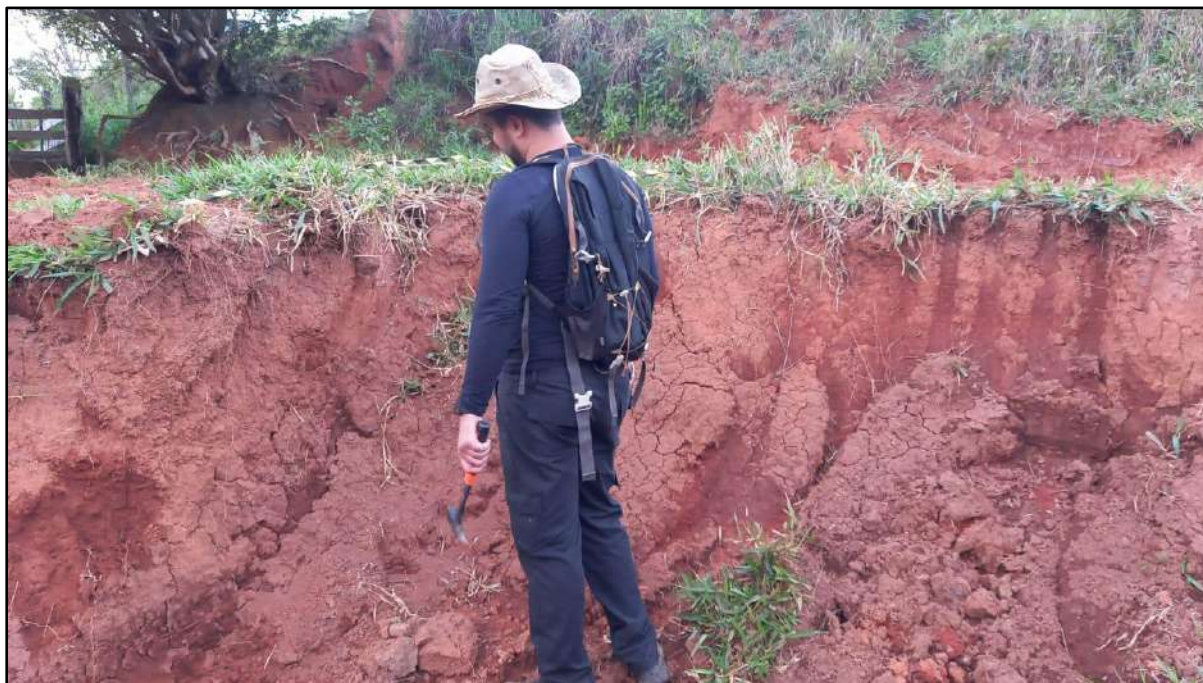
As rochas dessa unidade se encontram em maior parte coberta por extensa cobertura de solo, sendo assim não existe uma localidade tipo específica para ela (KNAUER & GROSSI-SAD, 1997). Esse fato pode ser observado através do mapeamento realizado na área como mostra a Figura 27.

Figura 27- Espessa cobertura de solo nas proximidades do empreendimento observada no ponto Lat: -18°36'6.86"S e Long: -43°21'31.90"O.

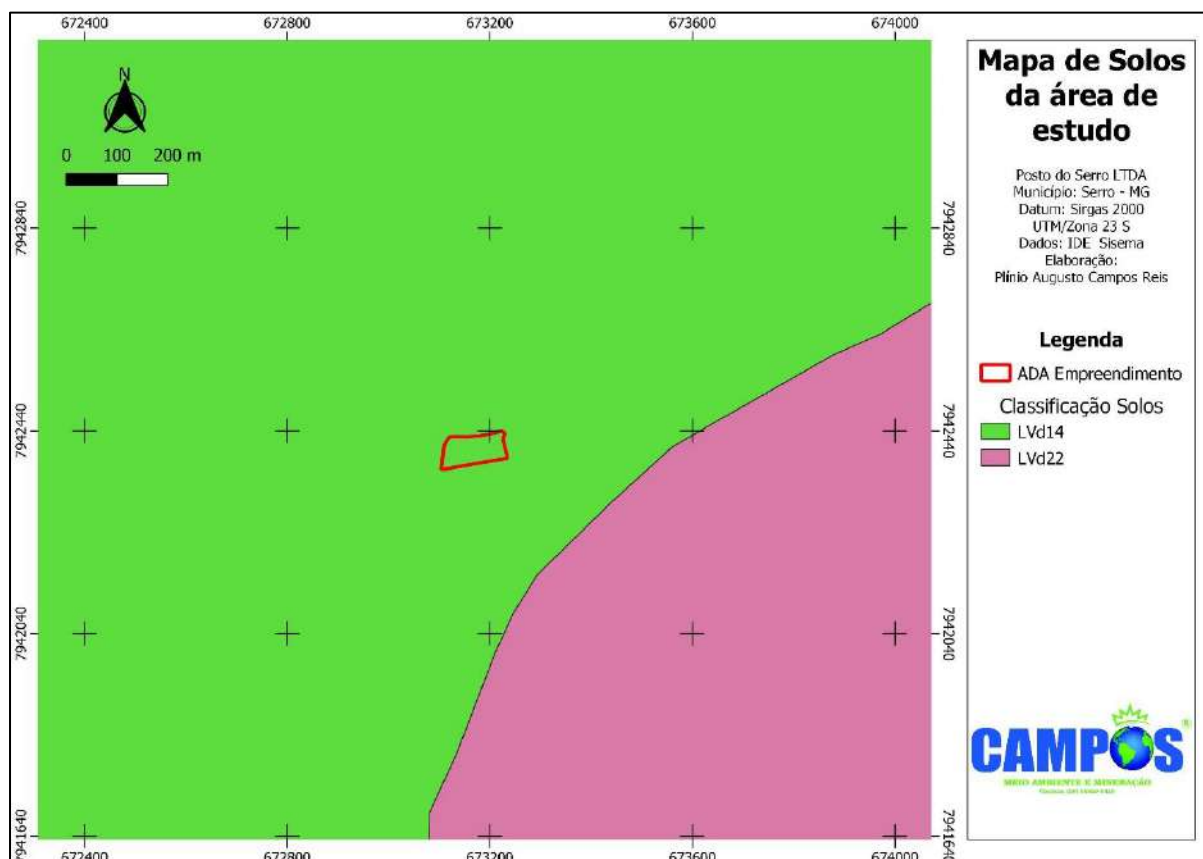
Segundo dados do IDE Sisema, a área do empreendimento se encontra localizada sobre solos classificados pela sigla LVd14, conforme apresentado no mapa da Figura 28. Segundo Embrapa (2003) essa sigla constitui Latossolos vermelhos distróficos, epiálico, endoácrico, A moderado com textura argilosa, fase cerrado, relevo suave-ondulado e substrato de metarritmito argiloso.

Figura 28 - Classificação de solos na área do empreendimento de acordo com os dados do IDE Sisema.

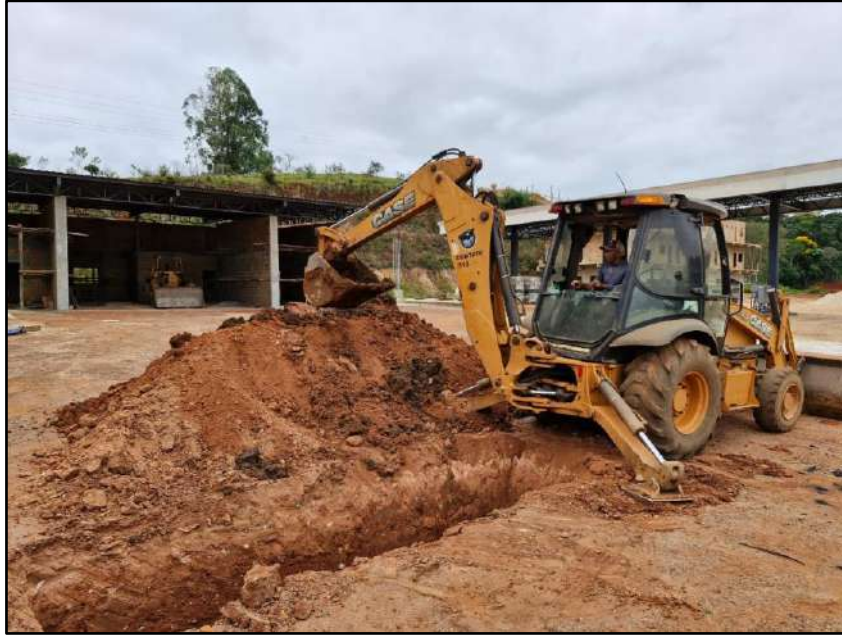
Foi realizada uma caracterização local do solo para identificação das propriedades físicas a serem utilizadas no presente estudo. Sendo assim foi realizado um trabalho de campo com coletas de amostras e descrições locais dos perfis de solo. Além disso, com auxílio de uma retroescavadeira foi realizada a abertura de trincheira no local de coordenadas Lat 18°36'8.38"S e Long 43°21'33.05"O, com objetivo de caracterização do solo em profundidade (Figura 29).

Figura 29 - Trincheira aberta com uso da retroescavadeira.

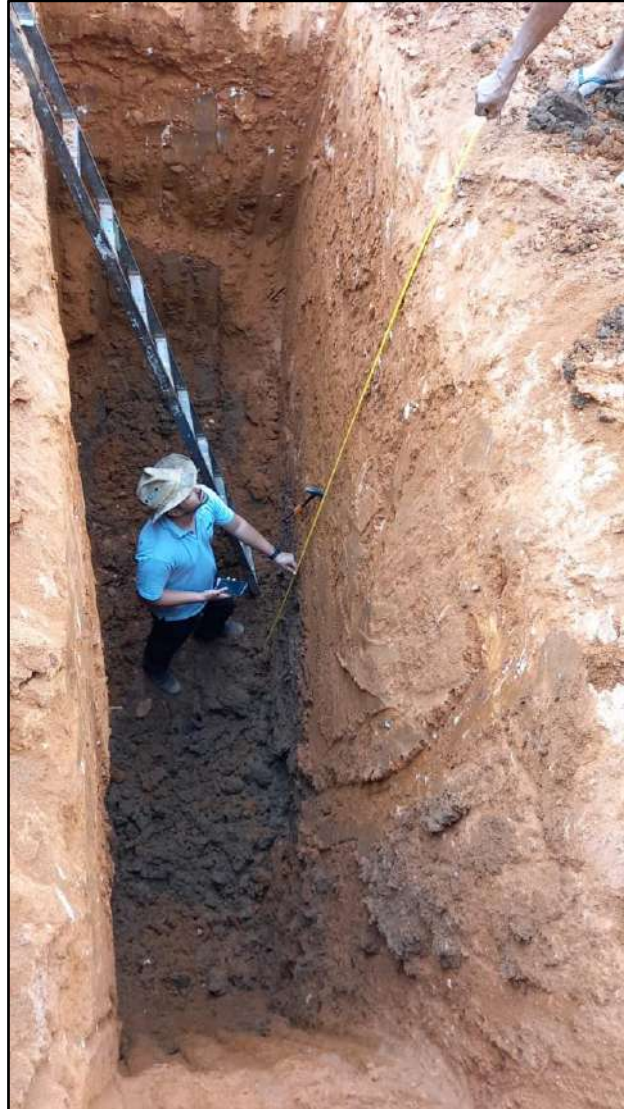
Através da trincheira foi possível verificar a espessura dos perfis de solo no local, além de possibilitar a coleta de amostras para caracterização destes. A trincheira atingiu uma profundidade de 3,5 metros, como demonstrado na Figura 30.

Figura 30 - Trincheira aberta no local onde em amarelo é possível verificar a fita métrica com três metros de comprimento.

Como pode ser observado na Figura 30, é possível verificar de coloração avermelhada, indicando forte presença de óxidos de ferro, a camada de solo proveniente do aterro, que apresenta uma espessura de aproximadamente 2,70 metros (Figura 31). Abaixo do aterro verifica-se um solo de coloração escura (Figura 30), rico em matéria orgânica, ambos apresentam um aspecto argilo-siltoso, com poucas frações arenosas (Figura 31). Salienta-se que não foi possível alcançar o nível freático durante a escavação.

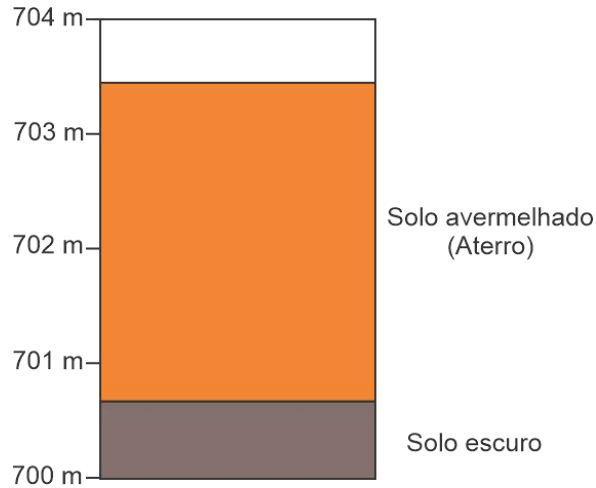
Figura 31 - Desenho esquemático do perfil de solo ao longo da trincheira.

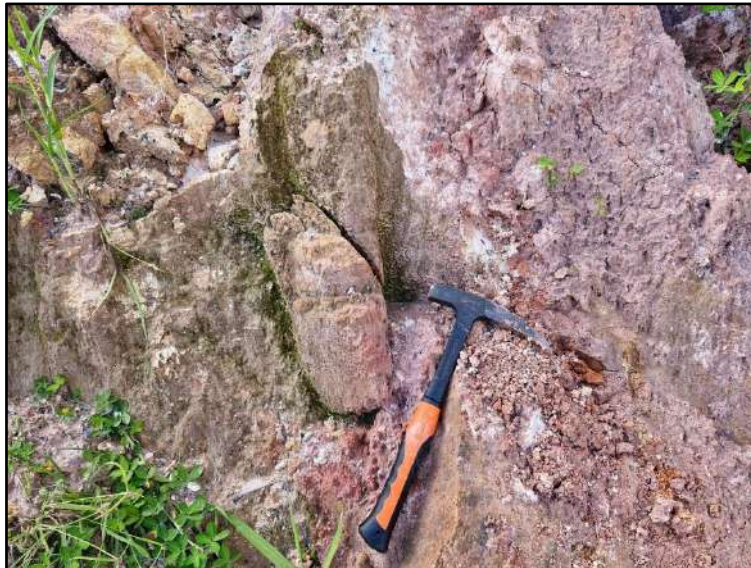
Ainda, no ponto de coordenadas Lat 18°36'6.86"S e Long 43°21'31.90"O foi observado um solo residual proveniente de alteração da rocha in situ. Ele apresenta um aspecto argiloso de coloração avermelhada com frações arenosas em menor quantidade (Figura 32). Esse solo foi associado a alterações de rochas de origem granítica que ocorrem na região.

Figura 32 - Solo de origem eluvial observado no ponto de coordenadas Lat 18°36'6.86"S e Long 43°21'31.90"O.

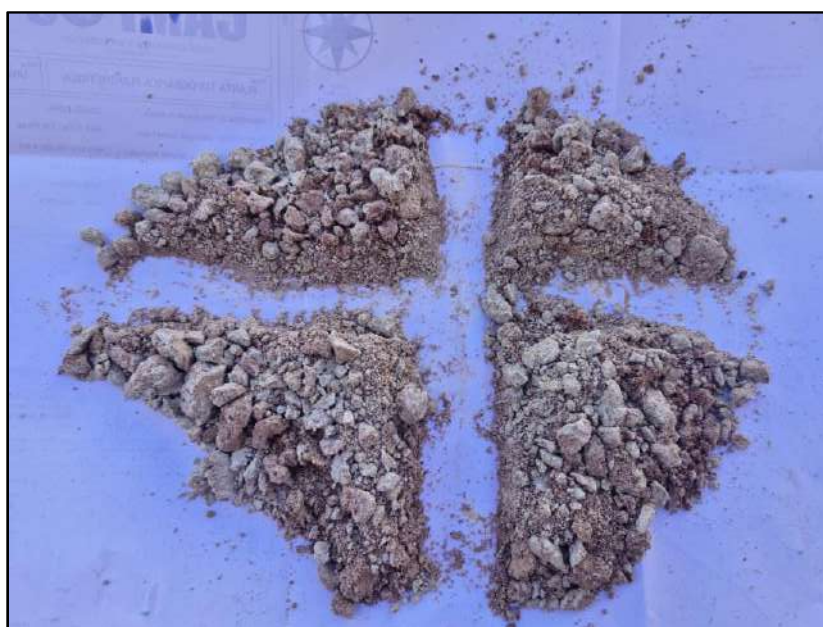
Para realização das análises foi realizado o processo de coleta das amostras, posteriormente, o quarteamento (Figura 33) e a secagem.

Figura 33- Representação do quarteamento de amostras.

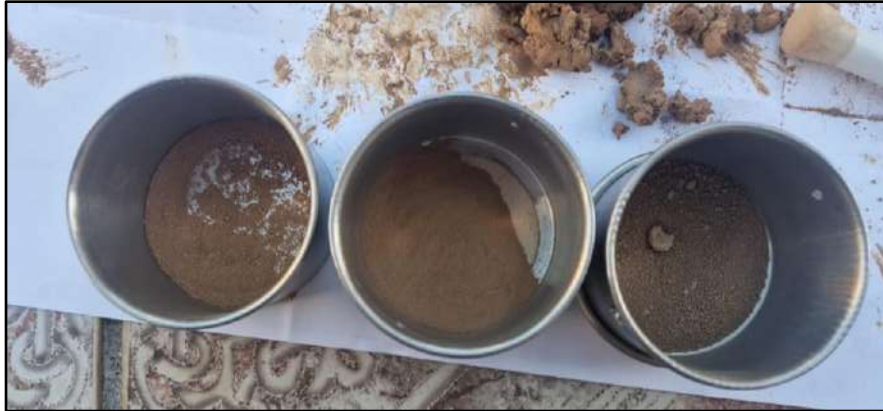
Ao final foi realizado o processo de peneiramento, cujo os resultados seguem nos laudos em anexo. Maior parte do material peneirado foi parar no fundo indicando uma granulometria $<0,063\text{mm}$, em segundo ficaram retidas entre $0,063$ e $0,25$ (Figura 34).

Figura 34 – representação do fundo e peneiras de 0,063 mm e 0,25 mm onde ficaram retidas as maiores partes das amostras.

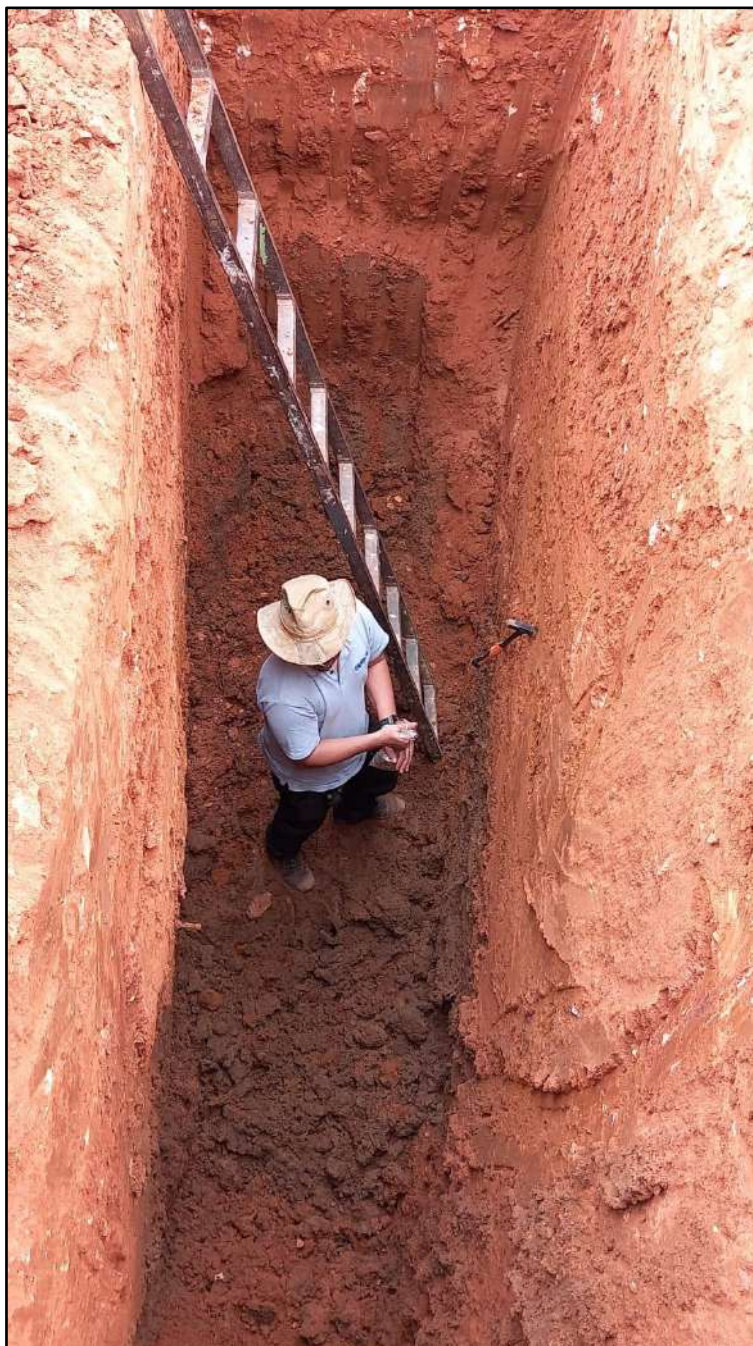
Para definição do nível freático, foram utilizados dados observados em campo, em que foram considerados os dados provenientes da topografia do terreno, das atividades realizadas no local e dados obtidos através da execução de trincheira (Figura 37).

Figura 37 - Trincheira realizada no local.

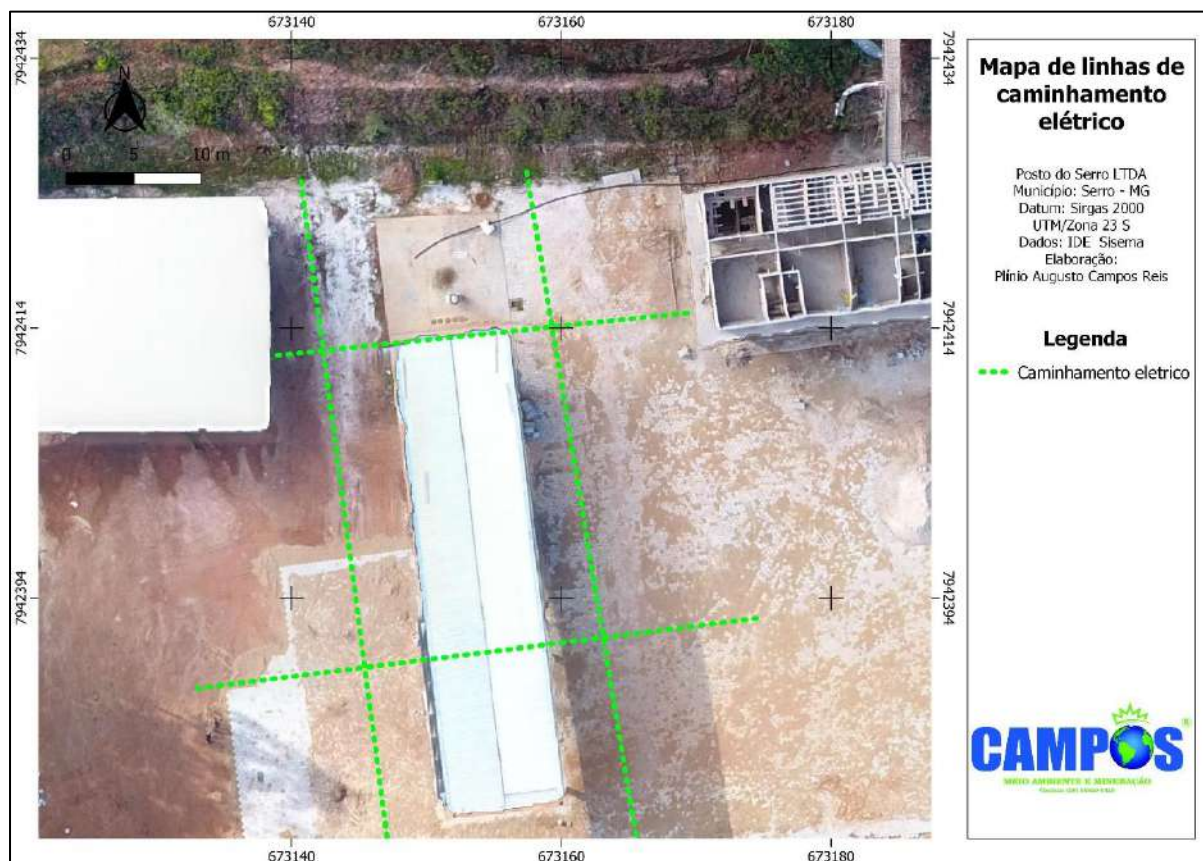
Caso seja identificado vazamento, sugere-se a realização de 4 linhas de caminhamentos elétricos, para verificar a eletrorresistividade do subsolo(Figura 41).

Figura 41 - Malha proposta para execução do levantamento de eletrorresistividade.

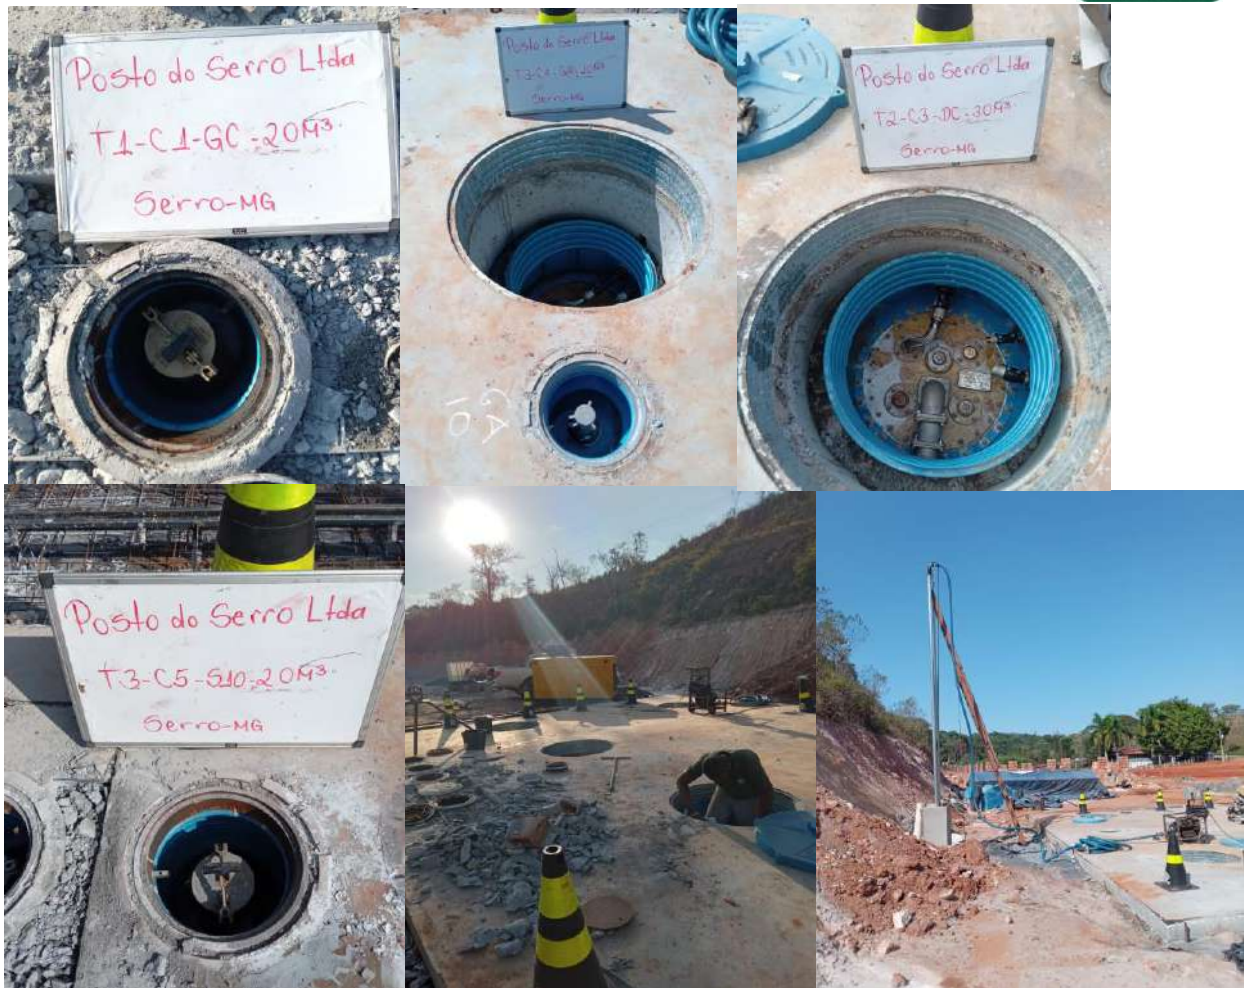
Foto 2: Execução do Teste de Estanqueidade

Foto 3: Execução do Teste de Estanqueidade

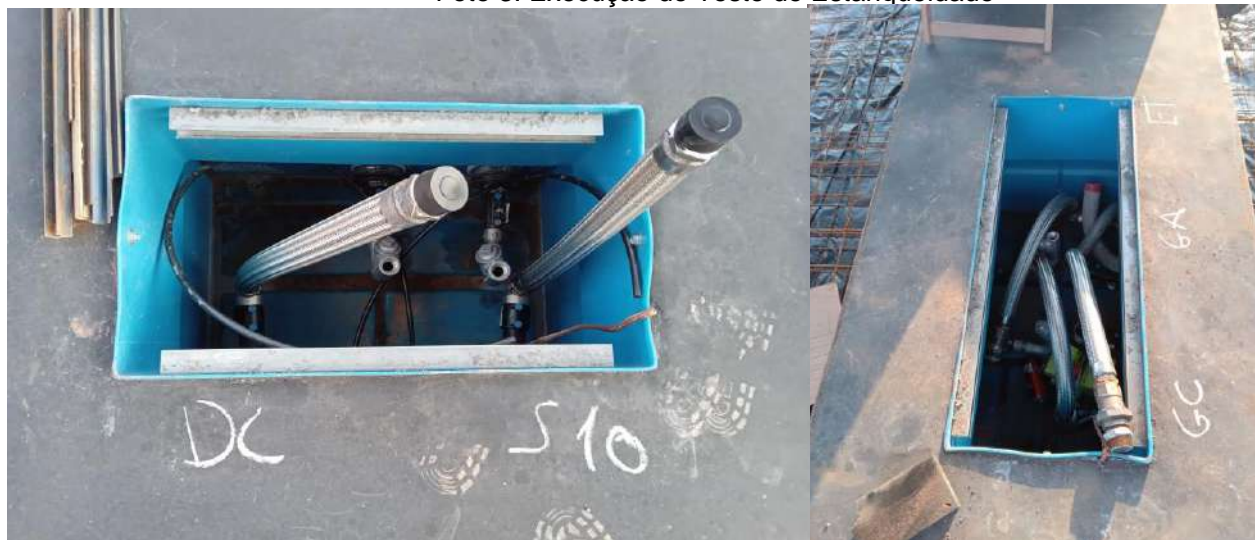
Foto 4: Local de instalação das bombas

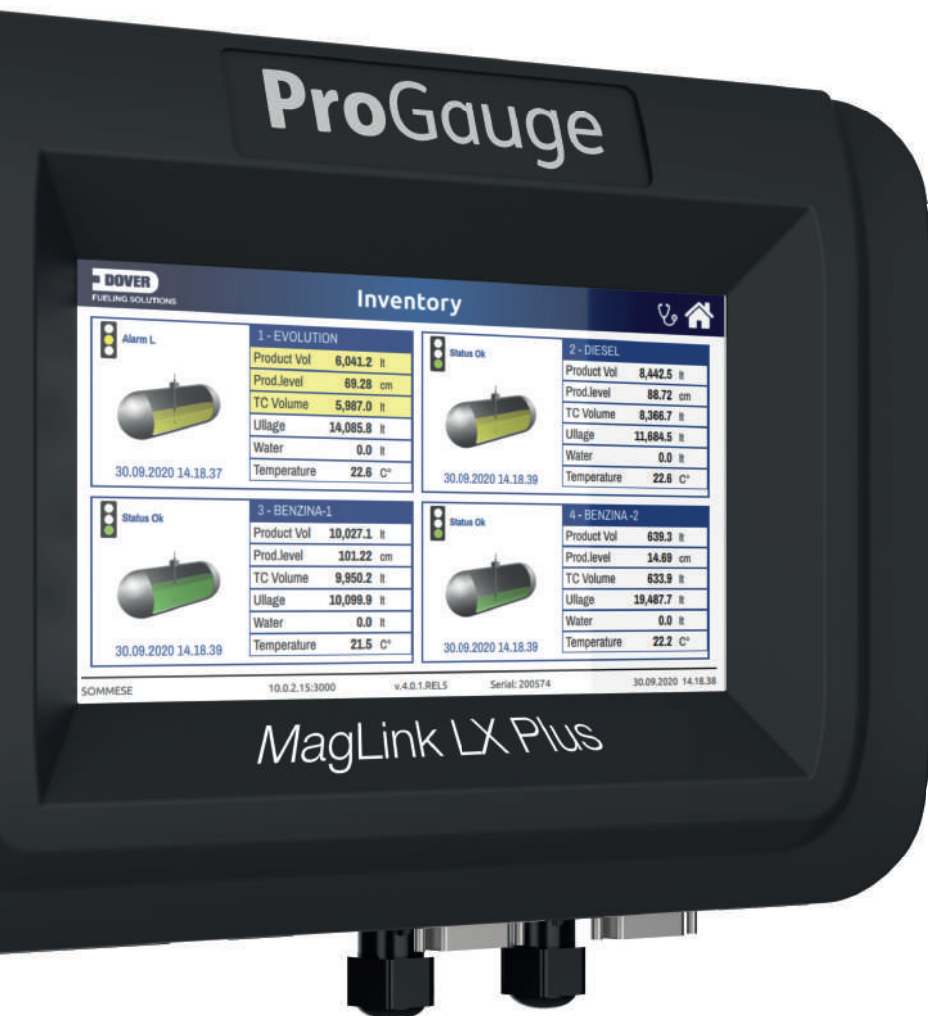
O MagLink LX Plus não só é compatível com sensores simples de “ligar/desligar”, mas também interage perfeitamente com sensores inteligentes, como aqueles construídos com a tecnologia IntelliSense™. Isso proporciona ainda mais flexibilidade quando se trata de conectar seu console aos equipamentos do posto e uma cobertura de monitoramento ainda maior que se torna visível por meio de uma única interface de usuário.
