ANEXO ÚNICO - PARECER Nº 11/IEF/NAR PASSOS/2024

Figura 04. Print do mapa da área total de 38,44 ha, conferida pela GCARF – IEF, dada a título de compensação pela supressão de FESD-Médio. Essa área total inclui a área de compensação de 30,8198 ha referente a compensação 2:2 da área de 15,4099 ha de FESD-M requerida no processo em questão.

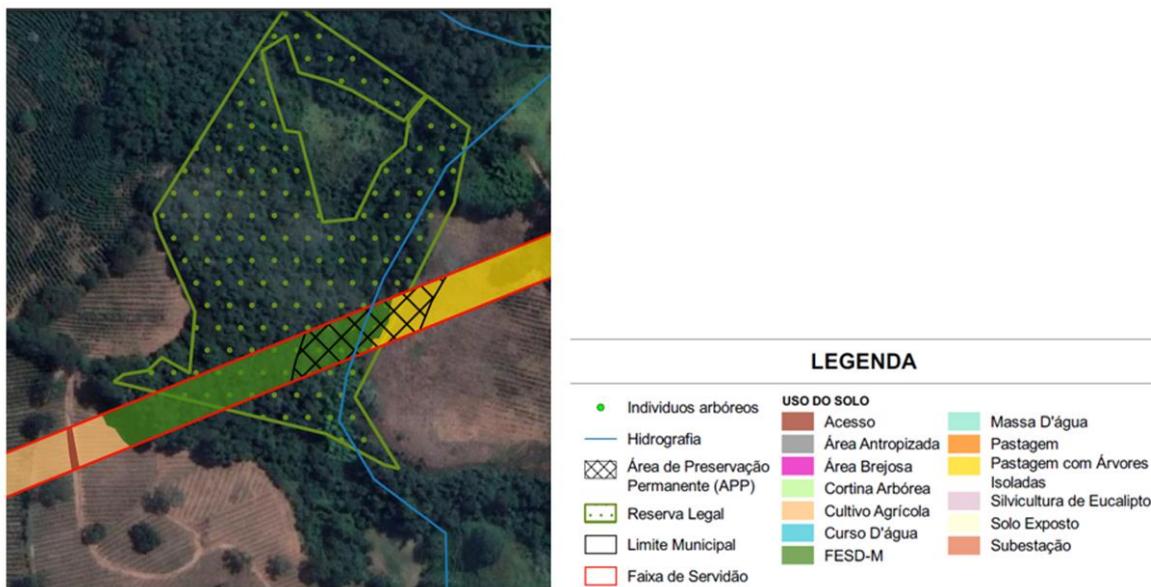
Figura 01. Print parcial de uma das folhas do levantamento topográfico (documento SEI n. [76800892](#)) mostrando área requerida de FESD-M em área demarcada como Reserva Legal.

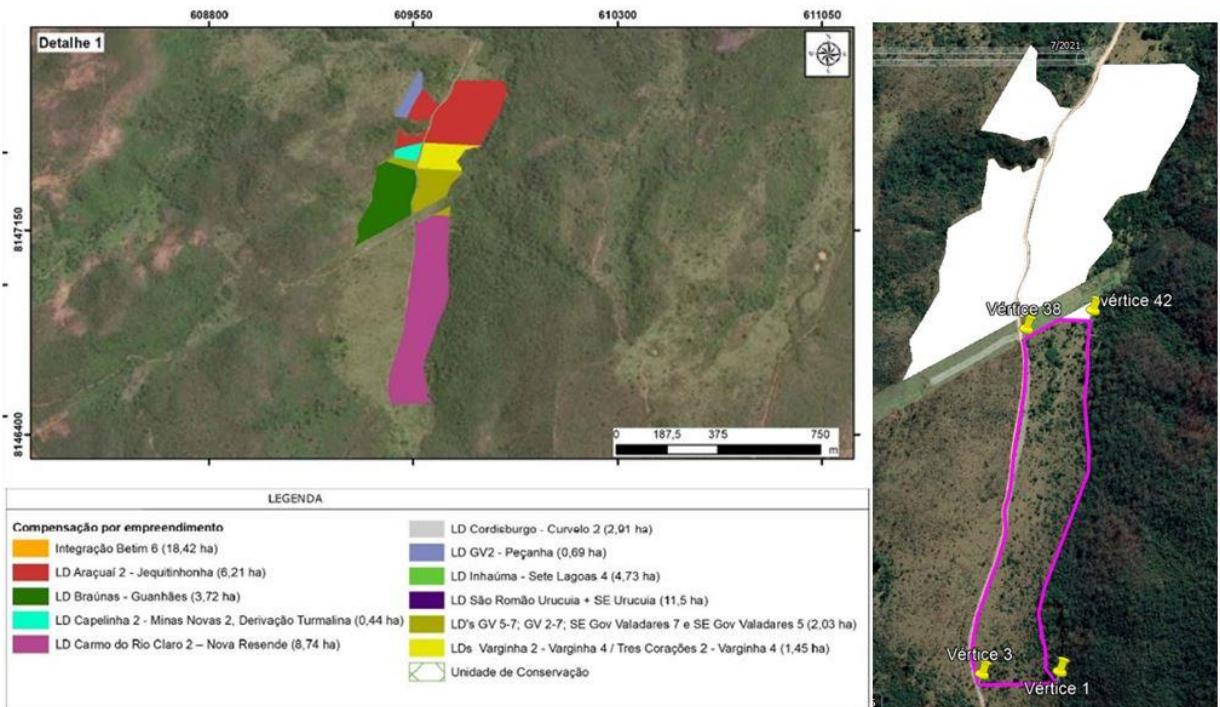
Figura 05. Print parcial de uma das áreas do mapa apresentado no PTRF documento SEI n. [28622947](#) junto ao processo sei n. 2100.01.0004758/2021-71 de compensação por intervenção ambiental em APP referente a recuperação de área degradada no interior de Unidade de Conservação de domínio público no Estado de Minas Gerais, no caso, no Parque Estadual da Lapa Grande (PELG) no município de Montes Claros. A área proposta como compensação da intervenção ambiental em APP do processo em questão refere-se a uma área de 8,74 ha identificada como Restauração Jarbas Coquinho (polígono em rosa).

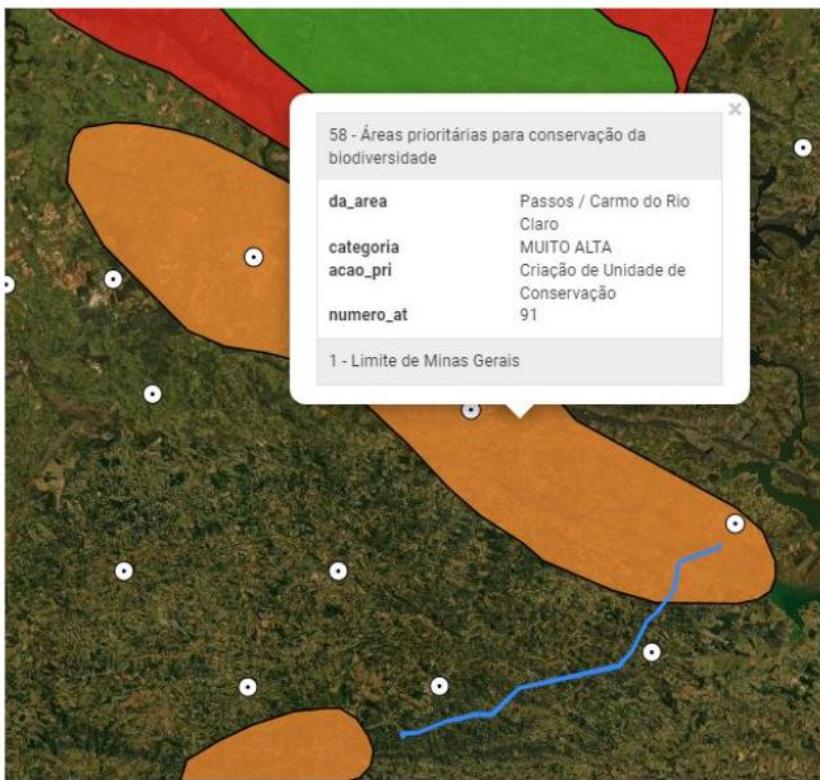
Figura 07. Prioridade para conservação conforme o mapa de áreas prioritárias da Biodiversitas. A poligonal em azul refere-se à extensão total do empreendimento, onde parte está dentro de área prioritária.

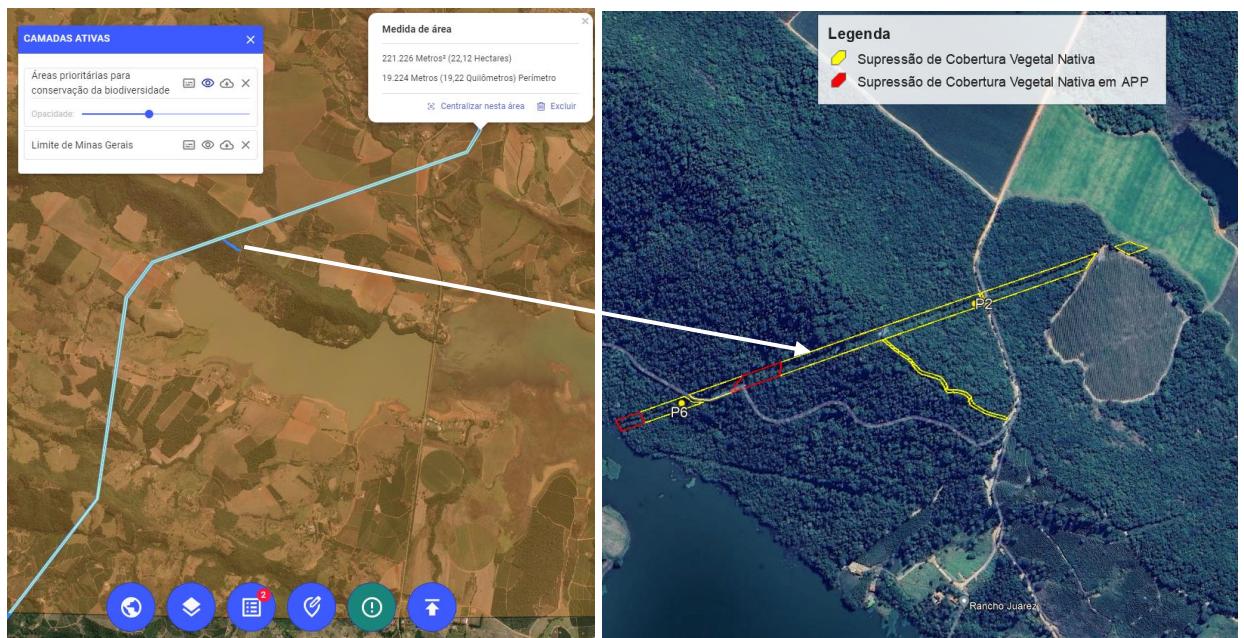
Figura 08. Vista de parte da área do empreendimento localizada dentro da área prioritária da Biodiversitas, em categoria Muito Alta, no caso, 22,12 hectares estão inseridos nessa área prioritária. A imagem do google Earth ao lado mostra trecho de remanescente de FESD-M requerido dentro dessa área prioritária, onde está sendo requerido supressão dentro da faixa de servidão e para abertura de acesso.

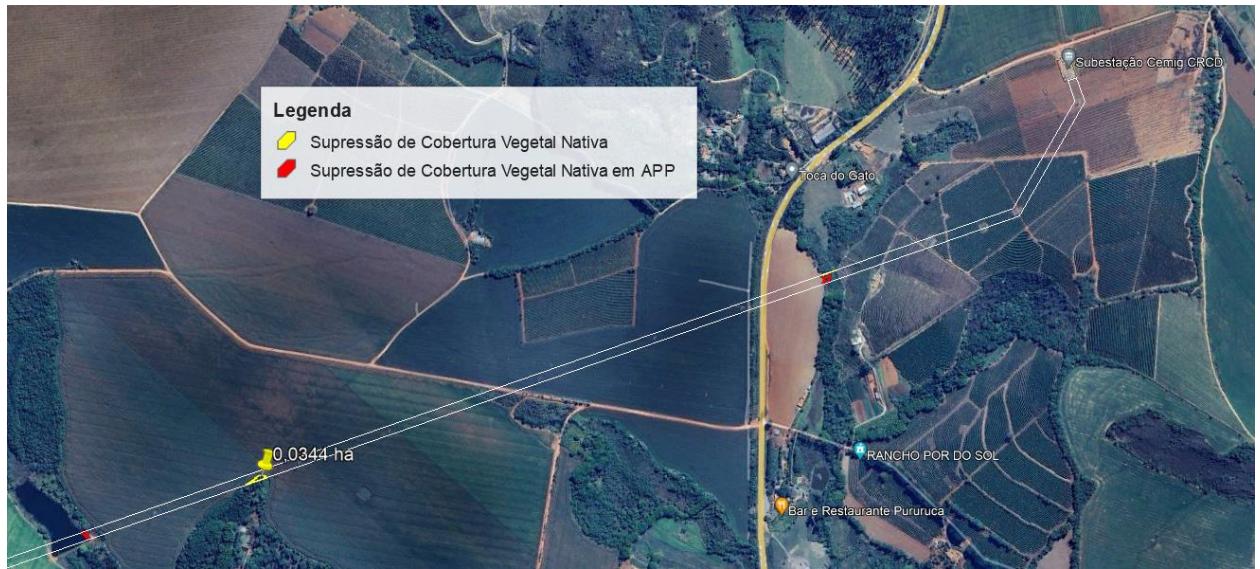
Figura 09. Sequência de prints de imagens de satélite mostrando os fragmentos localizados dentro da área prioritária (Biodiversitas) definida como prioridade de conservação definida como muita alta.

A imagem abaixo mostra que partindo da subestação da Cemig existem 03 pequenos fragmentos sendo 02 em APP e um fora de APP, para referência de tamanho um deles possui 0,0344 ha.

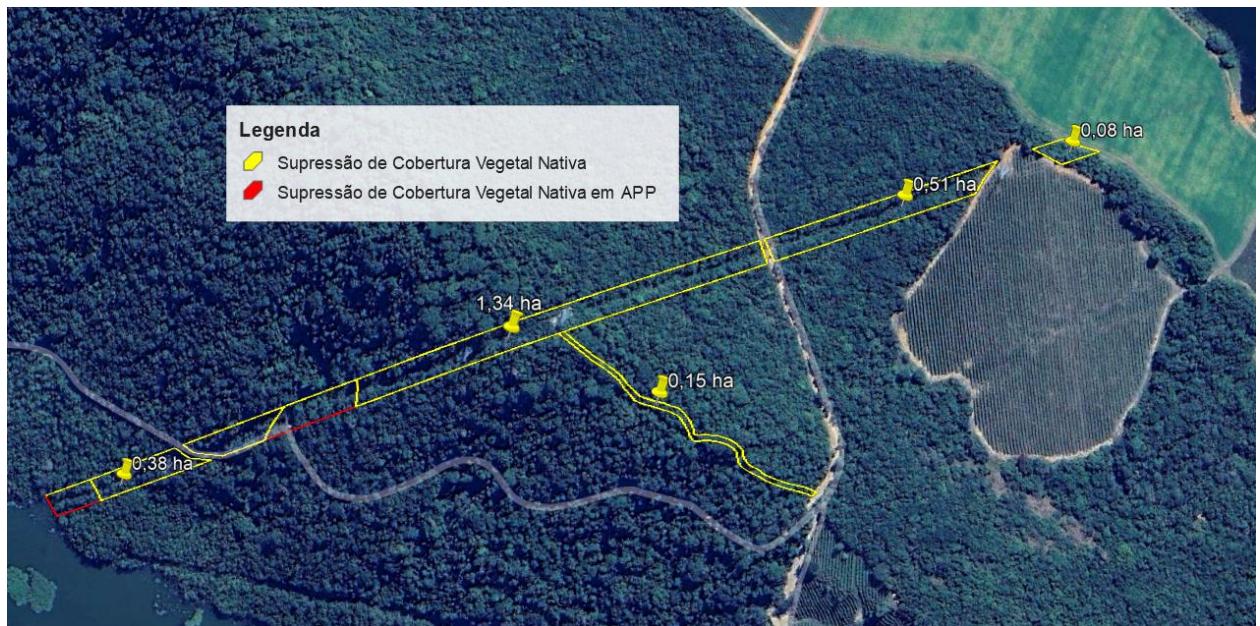
Continuando a sequência, a imagem abaixo mostra os próximos fragmentos. No trecho abaixo, de modo geral, existem 04 fragmentos considerando a fragmentação dos mesmos em função das estradas. Mas, a área como um todo refere-se ao trecho com maior extensão “contígua” de supressão e de fragmentação de remanescente de vegetação nativa (Floresta Estacional Semidecidual). A área total aproximada de supressão nesse trecho é de 2,46 ha (0,38 ha+1,34 ha+ 0,15 ha+0,51 ha + 0,08 ha). A área aproximada de 0,15 ha refere-se ao acesso requerido fora da faixa de servidão.

O print abaixo mostra trecho da ADA com maior extensão “contígua” de supressão e, consequentemente, de fragmentação de remanescente de vegetação nativa, conforme **figura 9 do anexo único**. Para esse trecho verificou-se que a inexistência de alternativa técnica do traçado, sobretudo, em função do reservatório de furnas e da serra onde a intervenção está inserida que, no caso, refere-se a uma extensa área coberta com vegetação nativa.

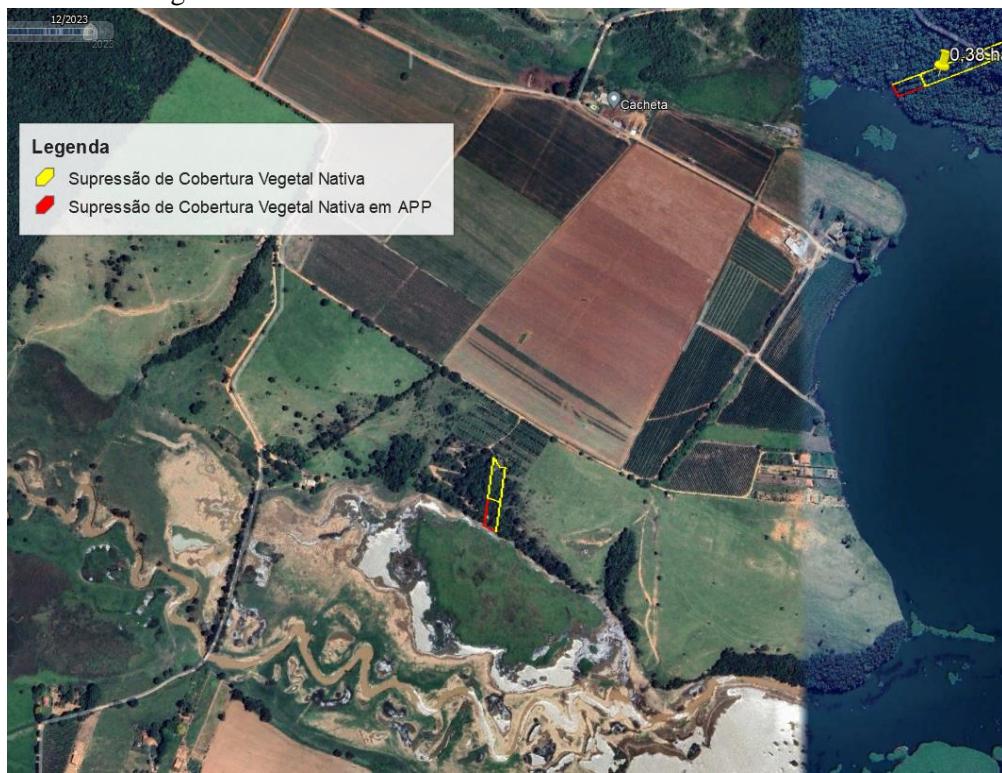
Continuando a sequência, a imagem abaixo mostra o próximo fragmento. Localizado em área próximo de APP muito degradada.

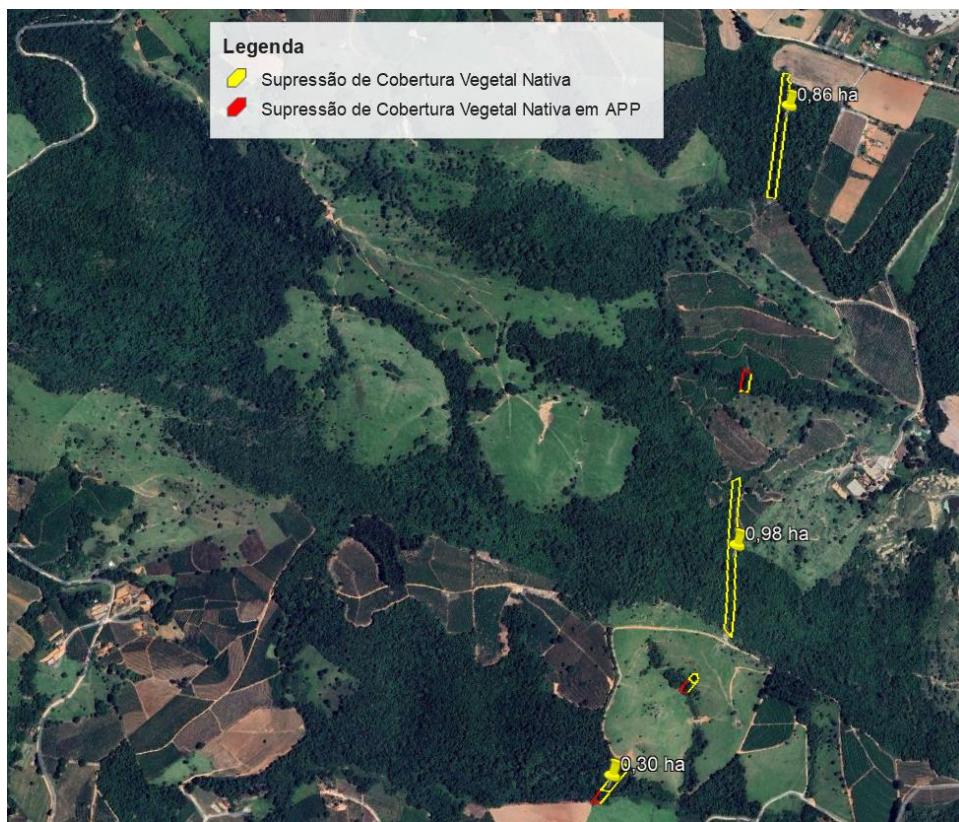
Continuando a sequência, a imagem abaixo mostra os próximos fragmentos. Nesse trecho existem 05 fragmentos requeridos sendo 02 de maior relevância em termos do tamanho da supressão (0,86 ha e 0,98 ha) e, consequentemente, da fragmentação de remanescente de vegetação nativa.

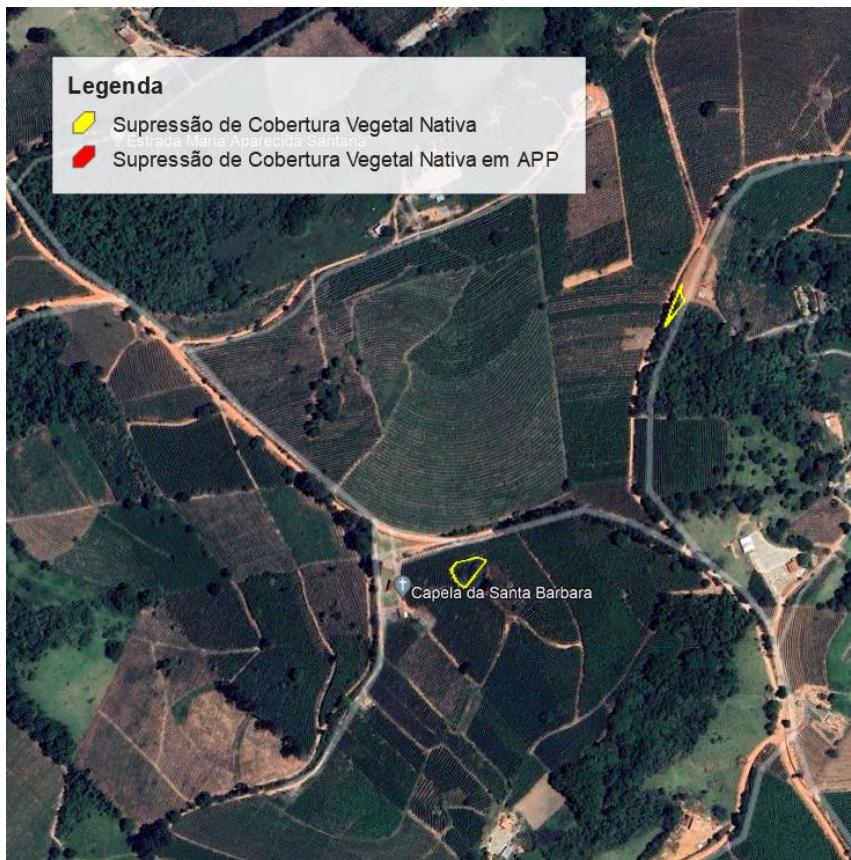
Continuando a sequência, a imagem abaixo mostra os últimos 02 pequenos fragmentos localizados dentro da área prioritária.

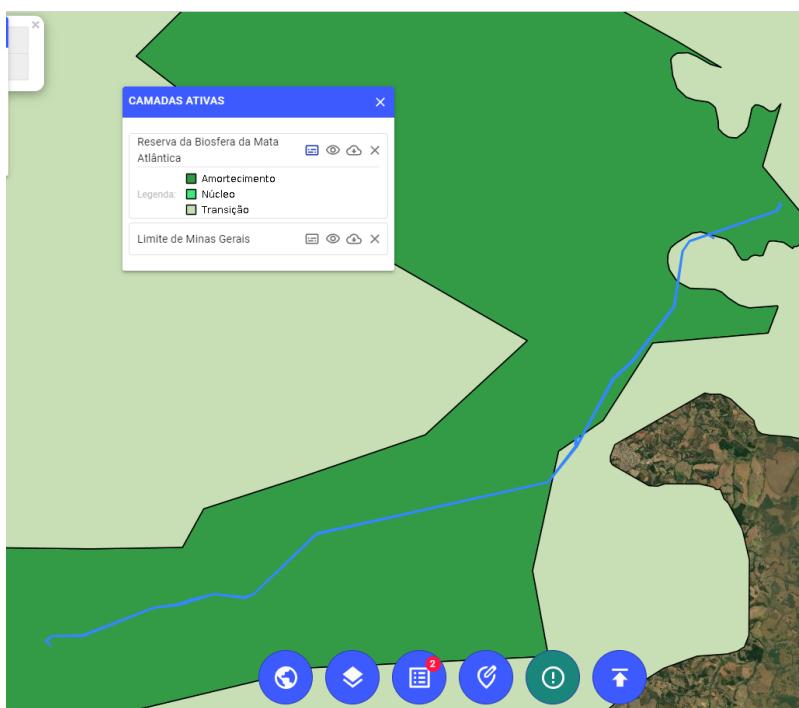
Figura 10. Inserção do empreendimento em área da Reserva da Biosfera identificada como de amortecimento.

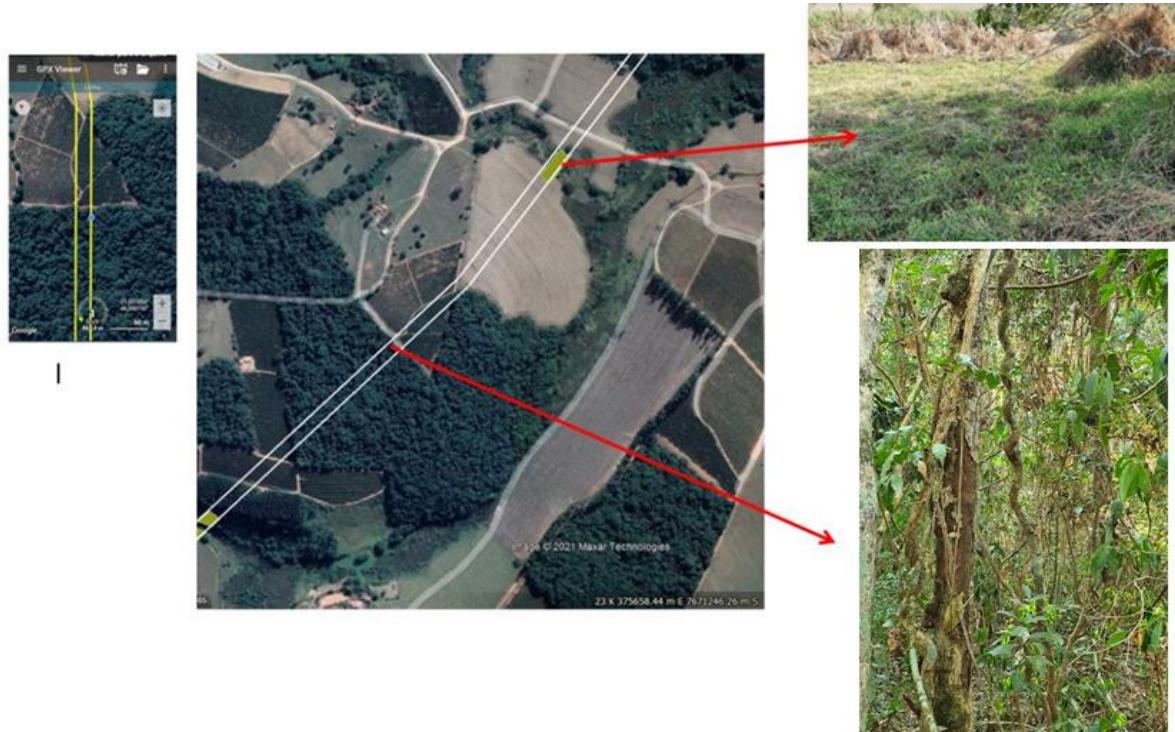
Figura 11. Procedimento adotado na vistoria técnica - conferência das áreas requeridas em campo. Os arquivos em KML foram abertos em aplicativo, no celular, com carregamento de imagem de satélite.

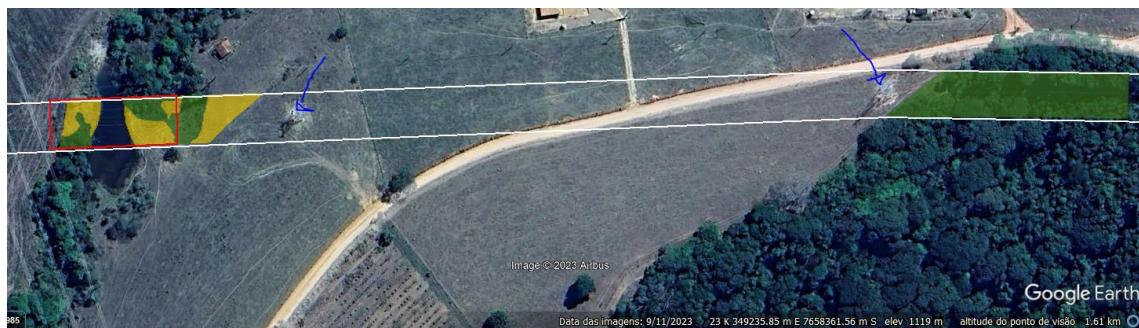
Figura 12. Conferência da área do empreendimento e das áreas requeridas em imagens históricas de satélite. Verificaram-se em todo o trecho as áreas antes e após as intervenções realizadas. Foi verificado que as torres de distribuição de energia já se encontram instaladas. Foram verificadas todas as intervenções realizadas. Foi verificado o devido enquadramento das intervenções ambientais e se houve supressão e/ou outro tipo de intervenção ambiental fora da área requerida.

Figura 12.1. Abaixo exemplo de verificação. As setas em azul indicam as torres de distribuição de energia.

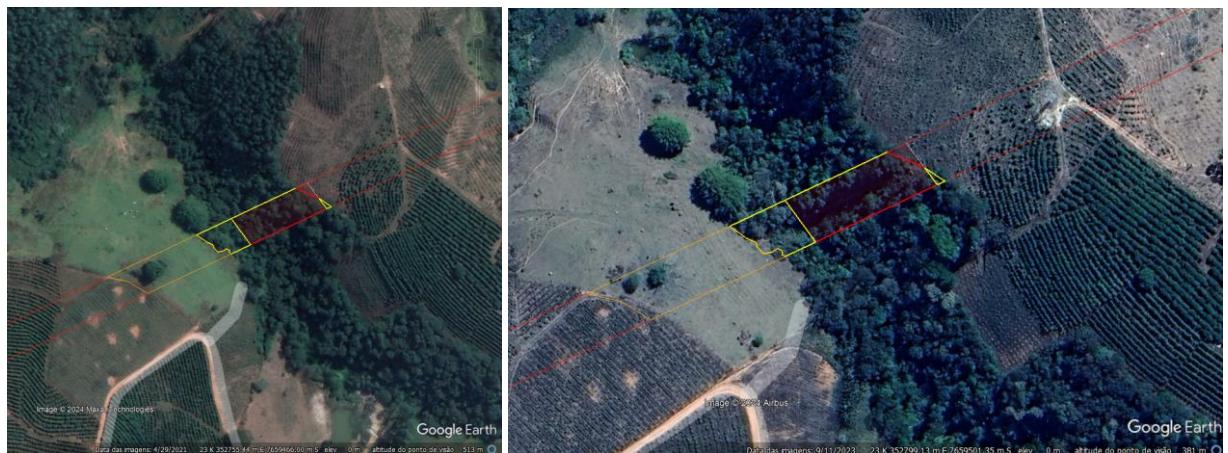
Figura 12.2. Abaixo exemplo de verificação de um seguimento visto em imagem de 29/04/2021 e 11/09/2023 (onde já se observa as torres de distribuição de energia).

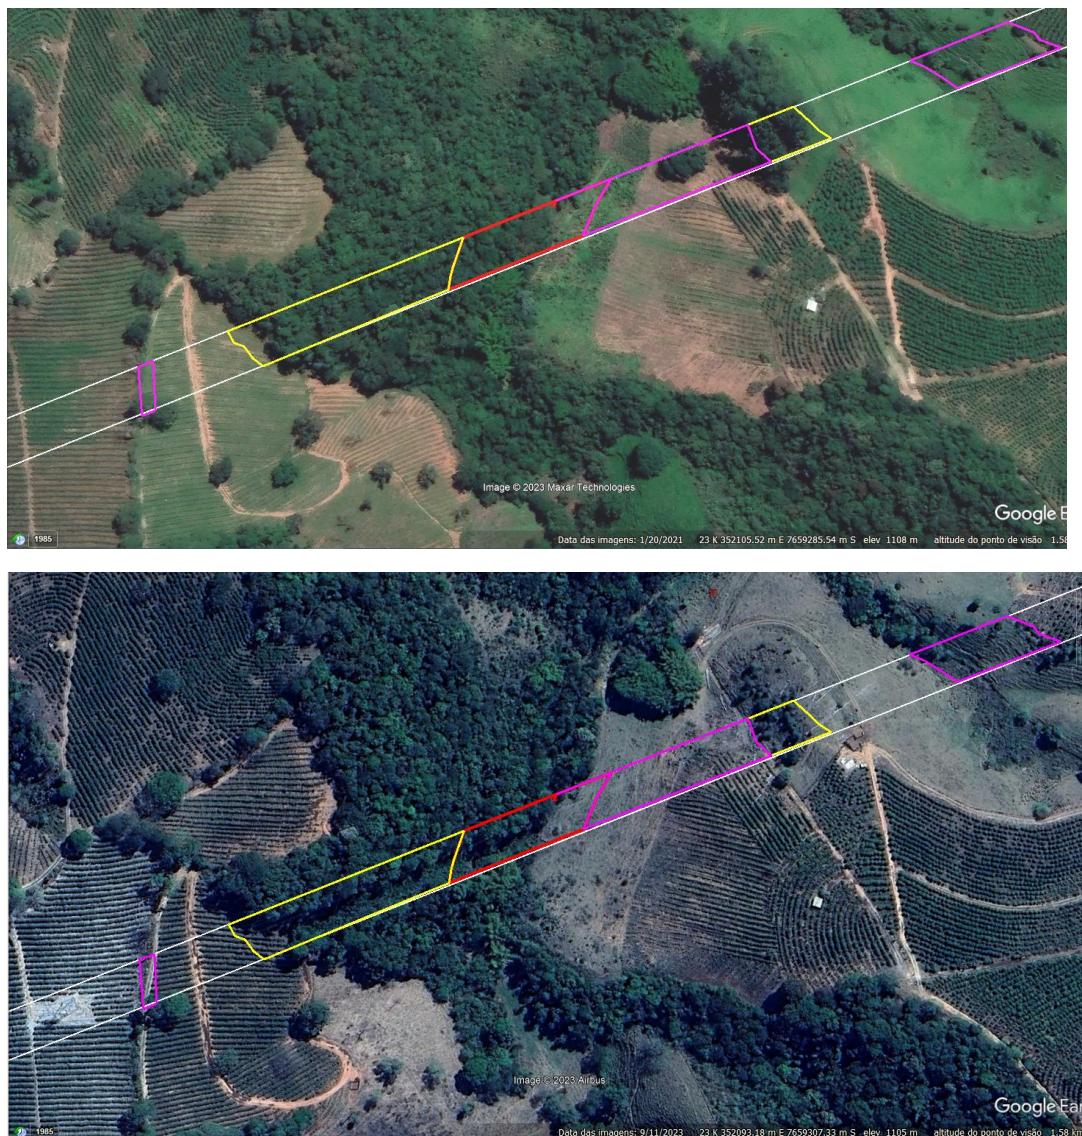
Figura 12.3. Abaixo exemplos de verificação de um seguimento visto em imagem de 20/01/2021 e 11/09/2023 (onde já se observa as torres de distribuição de energia).

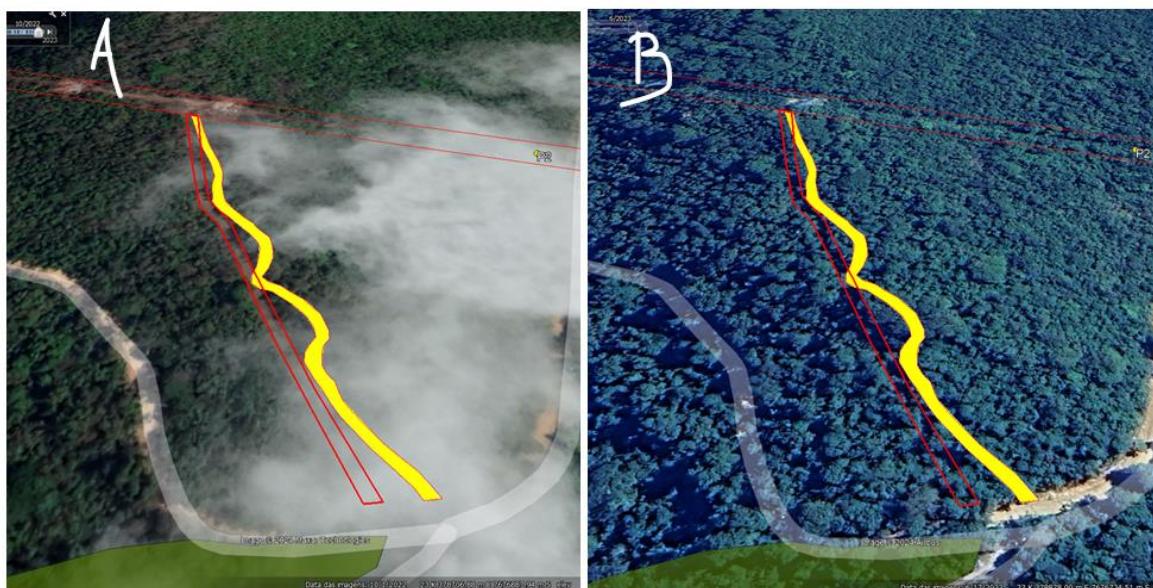
Figura 12.4. Abaixo vista do único trecho onde foi verificado supressão fora da faixa de servidão, conforme Ofício IEF/NAR PASSOS nº. 148/2022. O acesso em questão foi incluído no requerimento, conforme documentação apresentada em resposta ao ofício supracitado. No entanto, foi constatado deslocamento da poligonal da área do acesso requerida de 0,1476 h. Na imagem histórica de 01/10/2022 é possível constatar a supressão da vegetação nativa e a instalação do empreendimento. Em virtude disso, houve correção da poligonal / traçado com base na vistoria técnica realizada dia 11/04/2024, na conferência da área no Google Earth e na conferência da área na Plataforma Brasil Mais. O arquivo digital correto foi inserido no processo, documento sei n. [87062943](#). Essa alteração não mudou a área requerida nem demais aspectos apresentados nos estudos.

A poligonal em amarelo da figura abaixo (print de imagem de satélite do Google Earth) refere-se ao traçado apresentado no estudo (resposta ao Ofício IEF/NAR PASSOS nº. 148/2022) e a poligonal ao lado em vermelho refere-se a poligonal corrigida (documento sei n. [87062943](#)). A imagem A é de 01/10/2022 e a B é de 17/06/2023

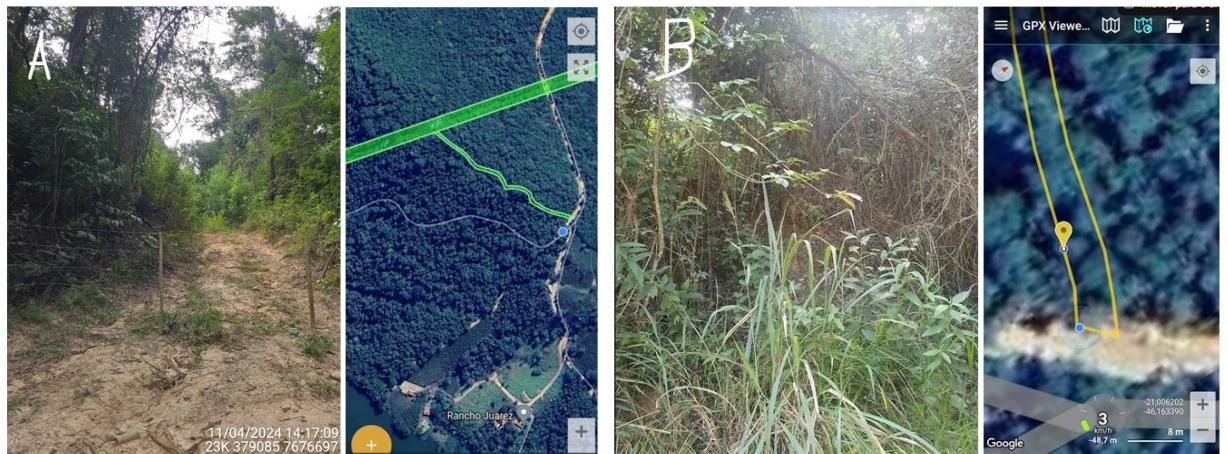
Abaixo fotos tiradas na vistoria técnica de 11/04/2024 mostrando o acesso correto (foto A) e o acesso apresentado no estudo (traçado errado) (foto B).

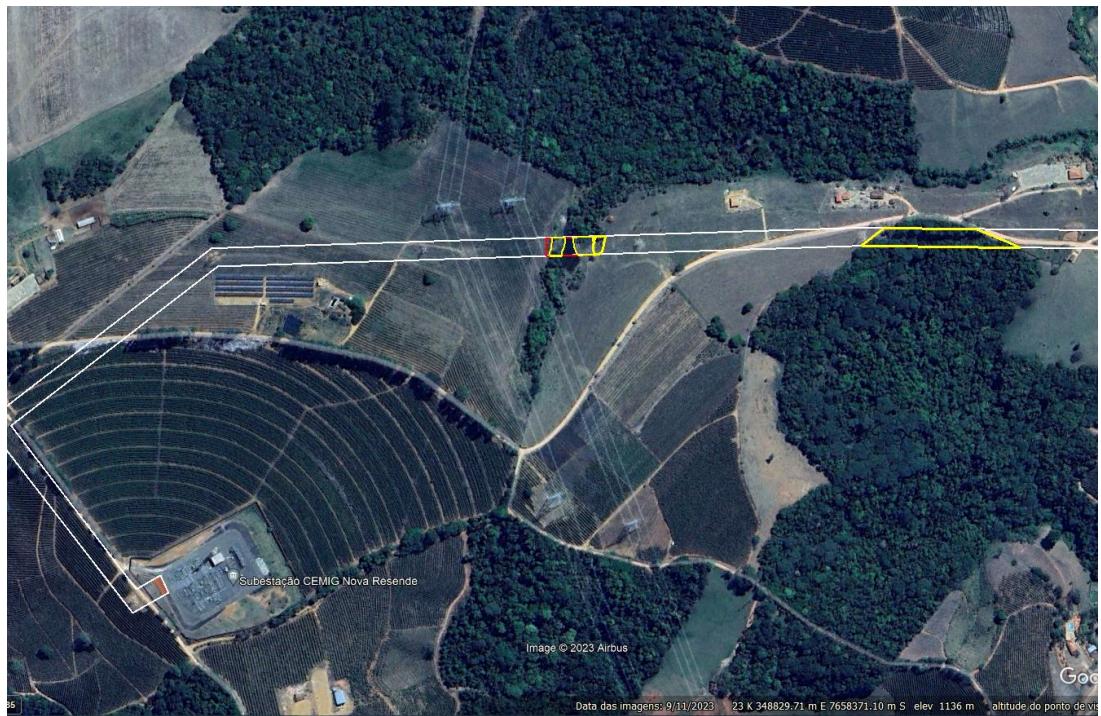
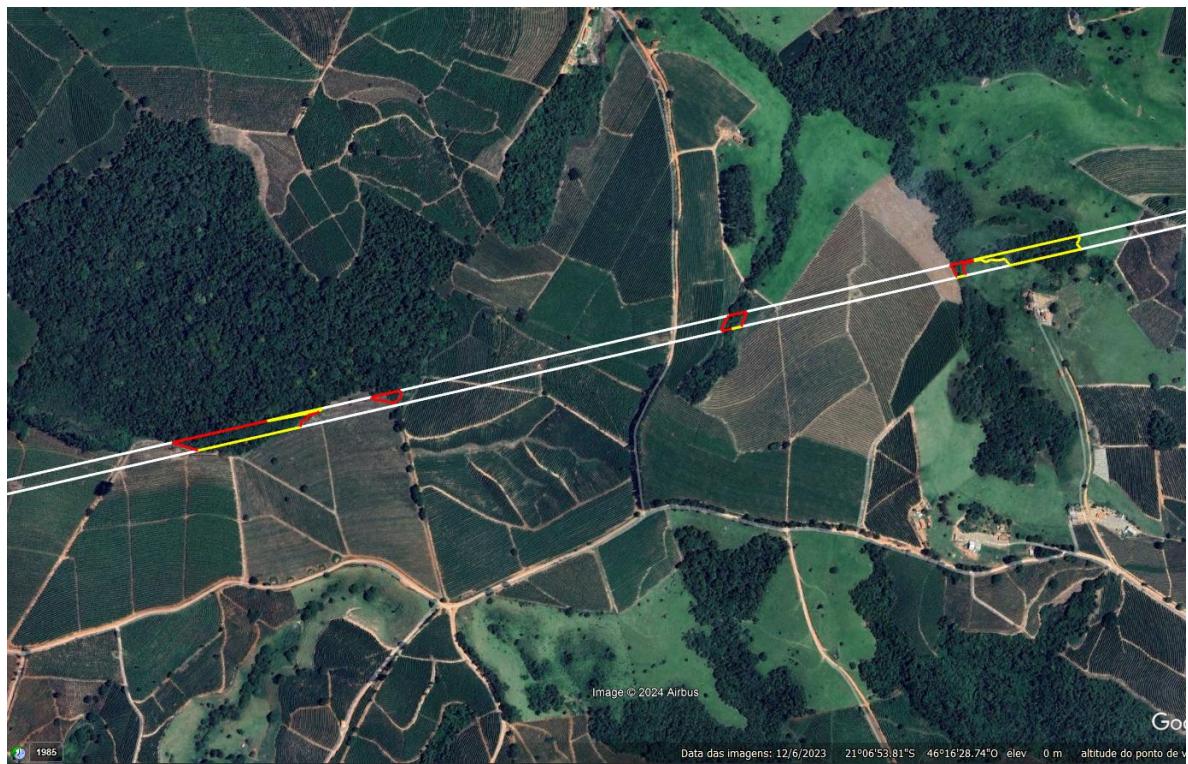
Figura 12.5. Abaixo exemplos de verificação realizada: boa parte dos fragmentos requeridos consiste em borda de fragmento e/ou trecho interceptado por água e/ou trechos onde o fragmento é mais estreito. As poligonais em amarelo e em vermelho referem-se às intervenções ambientais solicitadas de supressão de vegetação nativa dentro e fora de APP.

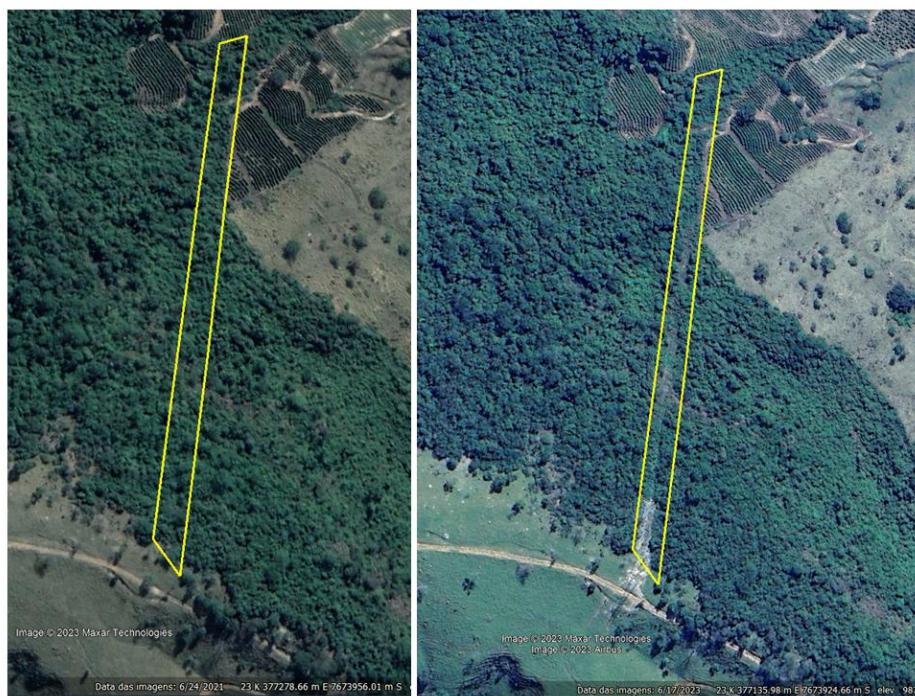
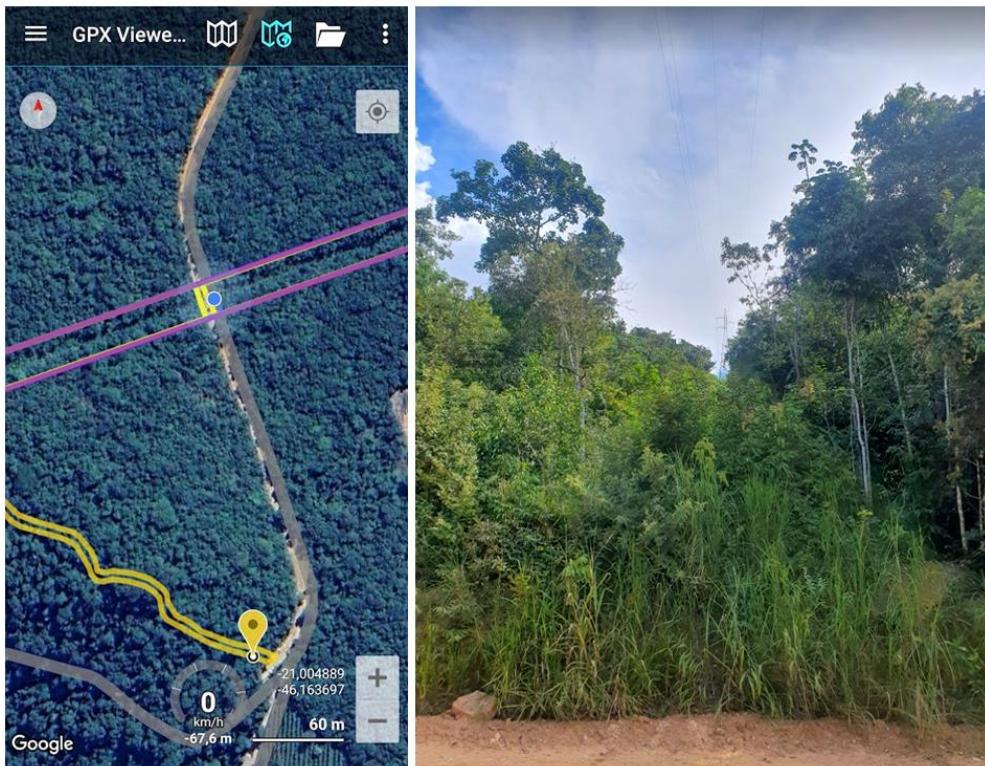
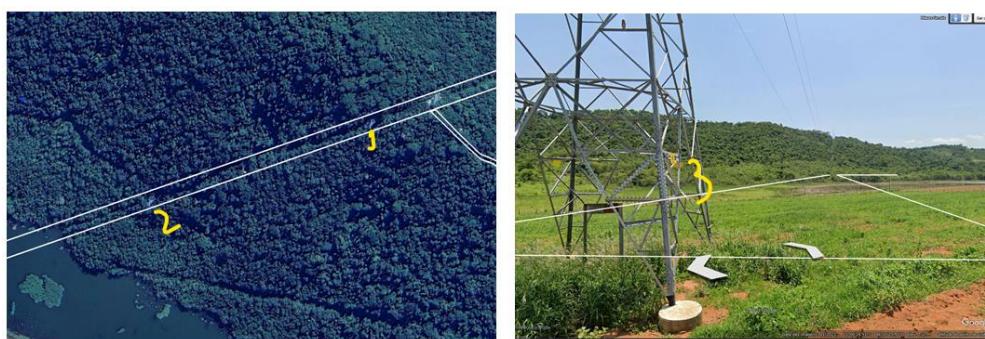
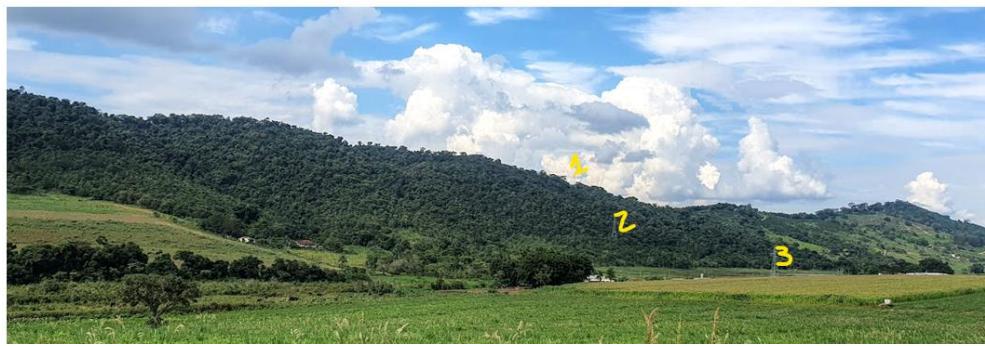
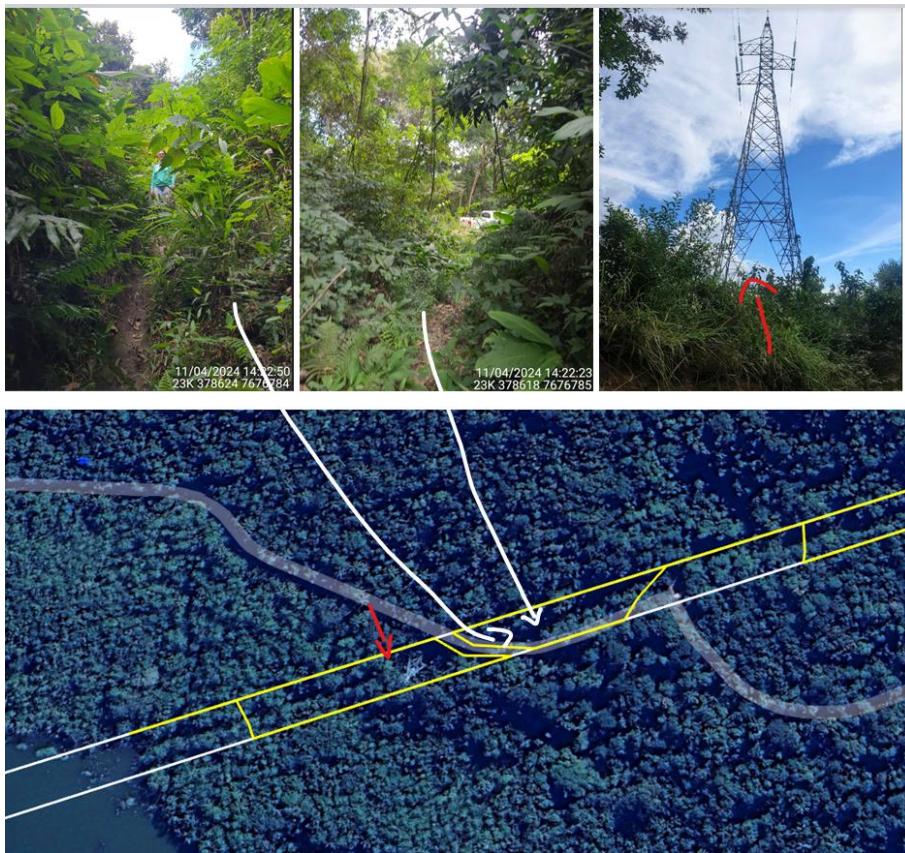
Figura 12.6. Abaixo exemplo de verificação realizada: em grande parte dos fragmentos não houve supressão de toda a faixa de servidão, conforme exemplos das imagens de satélite e fotos tiradas na vistoria técnica, realizada em 11/04/2024.

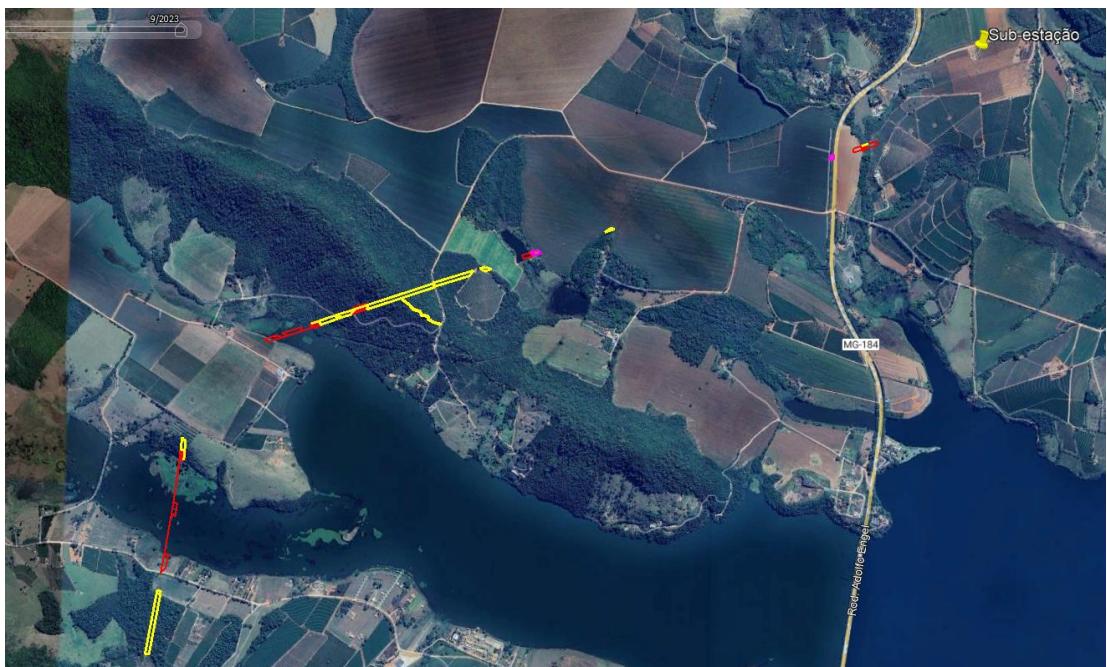
Figura 12.7. Abaixo segue exemplos – prints de trechos em imagem de satélite - referente a considerações sobre a inexistência de alternativa técnica locacional.

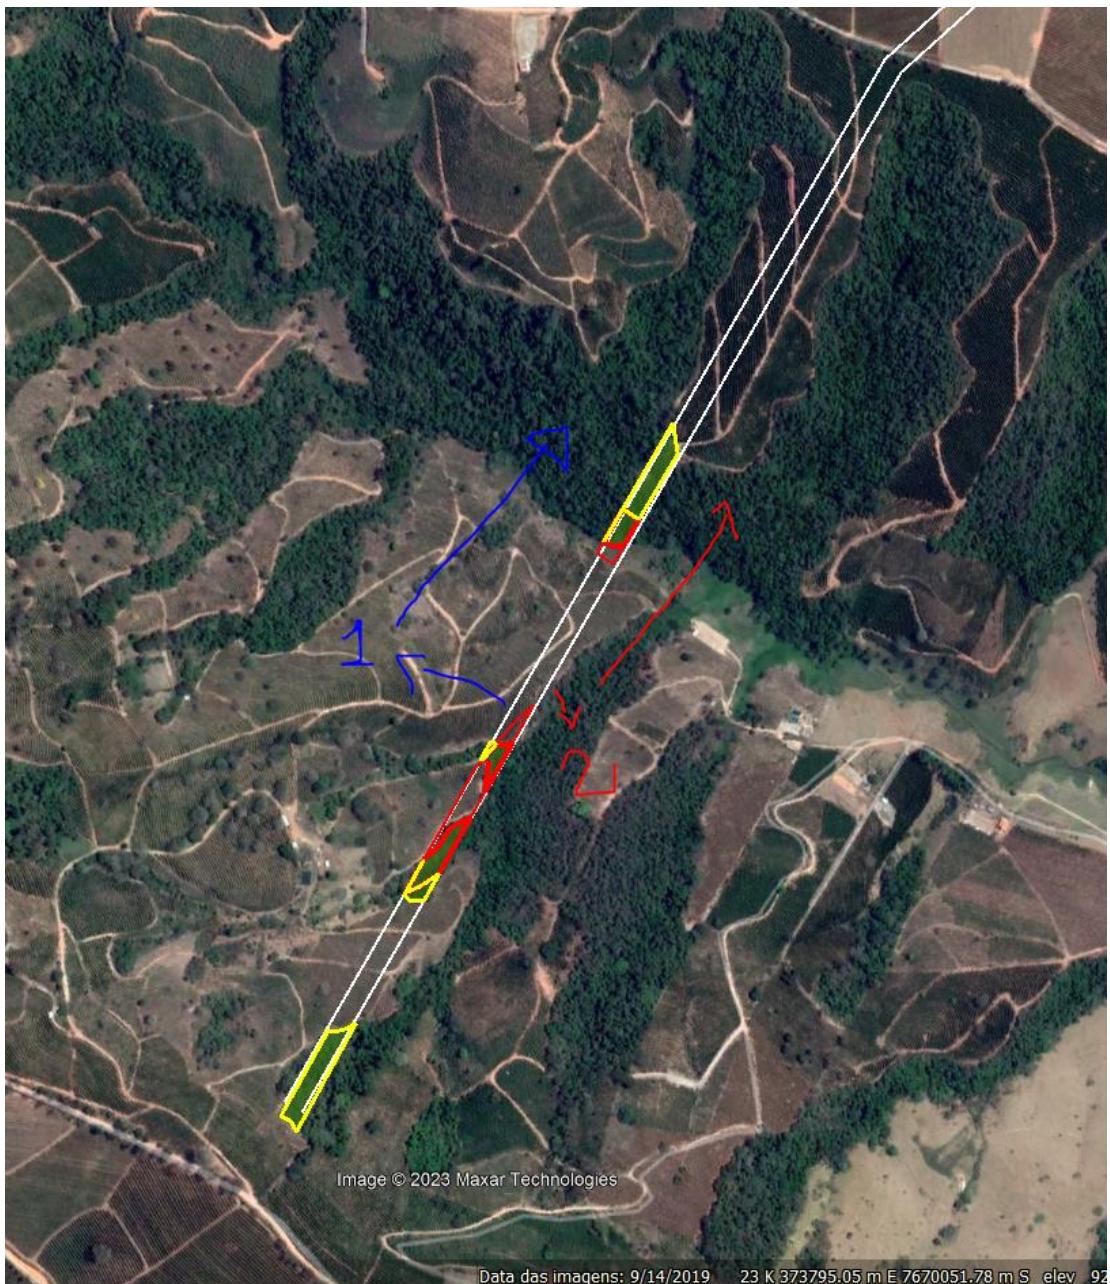
O print abaixo mostra outro trecho da ADA relevante em termos de extensão de supressão e, consequentemente, de fragmentação de remanescente de vegetação nativa. O direcionamento do traçado seja para direita ou para a esquerda causaria mais impactos referente à supressão da vegetação nativa, conforme setas em azul (1) e vermelho (2).

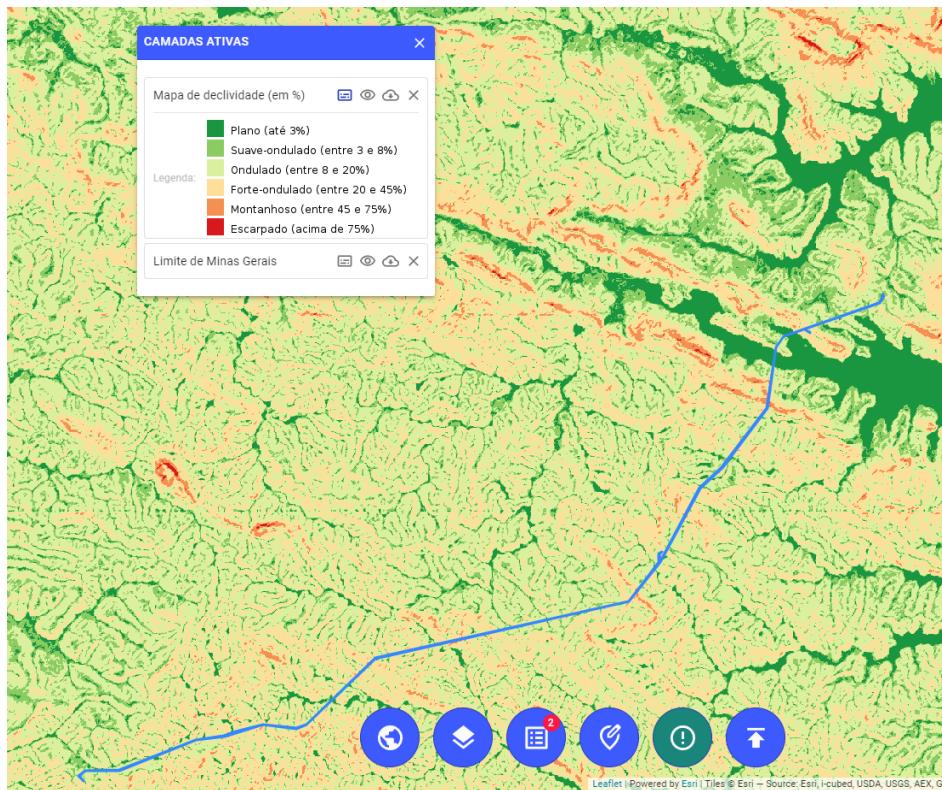
Figura 13. Relevo da área do empreendimento conforme IDE-Sisema, verifica-se que o relevo em termos de declividade varia de plano, suave-ondulado, ondulado, forte-ondulado e montanhoso.

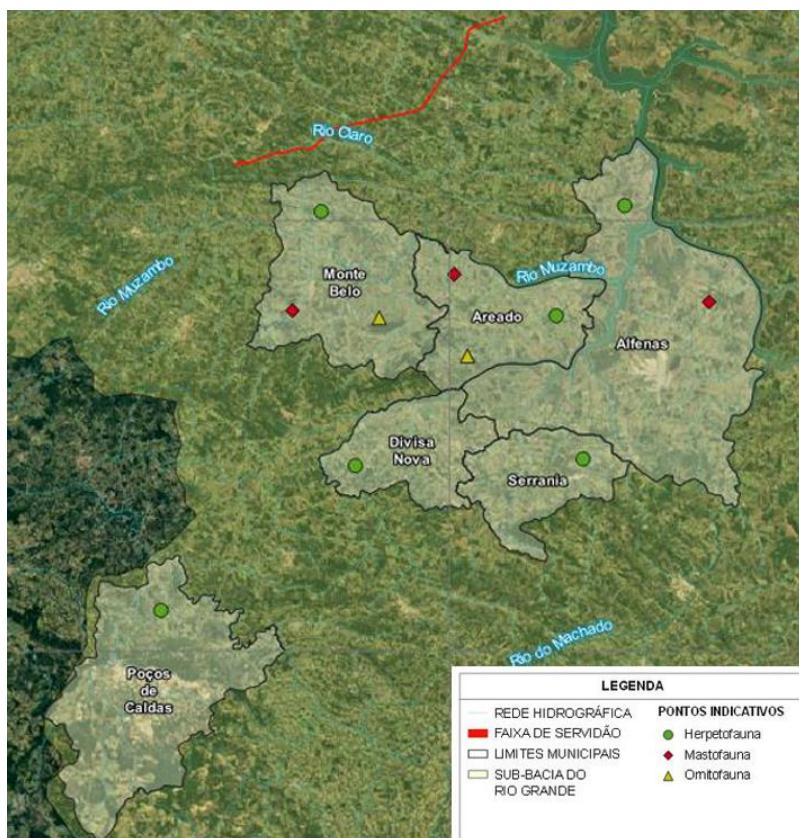
Figura 14. Municípios da sub-bacia do entorno do Reservatório de Furnas (GD3), onde os dados secundários foram encontrados / levantados (print parcial da figura 6 apresentada no estudo - documento sei n. 52213142).

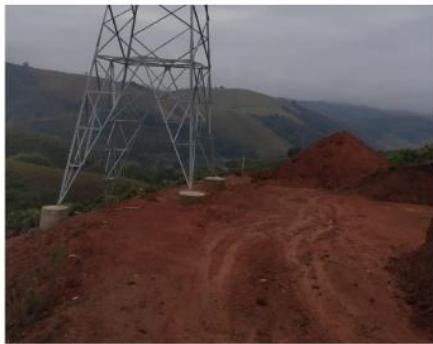
Figura 15. Exemplo de relatório fotográfico apresentado no PRAD nas torres 74 e 97, antes e após a implantação das ações propostas (medidas de controle), no caso, conformação do terreno e semeadura.

Figura 36: Vista parcial da praça ta torre 74 antes da realização do PRAD.

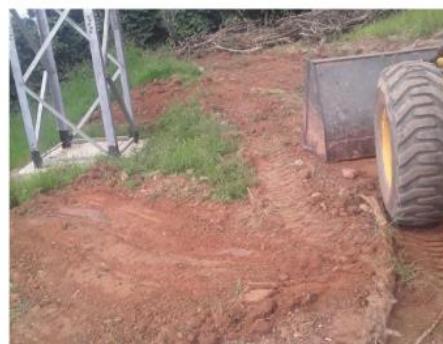
Figura 42: Vista parcial da praça da torre 97 antes da realização do PRAD.

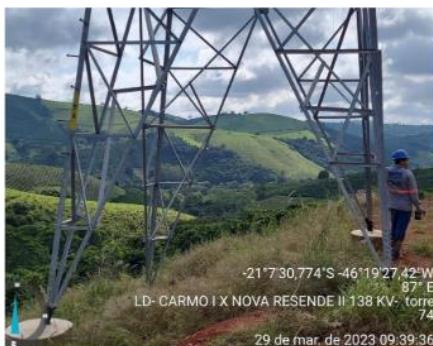
Figura 37: Vista parcial da praça ta torre 74 após procedimento de PRAD.

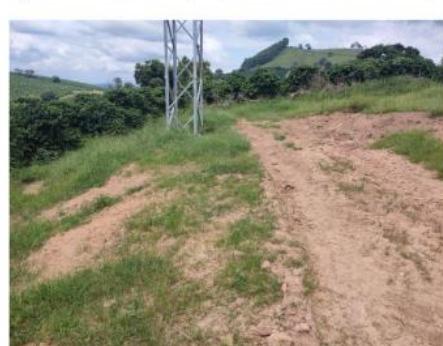
Figura 43: Vista parcial da praça da torre 97 após procedimento de PRAD.
