PARECER ÚNICO Nº 142/2018 (SIAM) 0818507/2018

INDEXADO AO PROCESSO: Licenciamento Ambiental	PA COPAM: 00097/1997/004/2013	SITUAÇÃO: Sugestão pelo deferimento
FASE DO LICENCIAMENTO: Revalidação da Licença de Operação		VALIDADE DA LICENÇA: 10 (dez) anos
Processos de Outorga	Não se aplica.	
Reserva Legal:	Não se aplica.	
EMPREENDEDOR: Diamed Latino América S/A.	CNPJ: 71.015.853/0001-45	
EMPREENDIMENTO: Diamed Latino América		
MUNICÍPIO (S): Lagoa Santa /MG	ZONA: Distrito Industrial	
COORDENADAS GEOGRÁFICA (DATUM): LAT/Y 19°40'15,6" LONG/X 43°54'46,6"		
LOCALIZADO EM UNIDADE DE CONSERVAÇÃO: <input type="checkbox"/> INTEGRAL <input type="checkbox"/> ZONA DE AMORTECIMENTO <input checked="" type="checkbox"/> USO SUSTENTÁVEL <input checked="" type="checkbox"/> NÃO		
NOME: Área de Proteção Ambiental Carste de Lagoa Santa/ APA Carste de lagoa Santa		
BACIA FEDERAL: Rio São Francisco	BACIA ESTADUAL: Rio das Velhas	
UPGRH: SF3	SUB-BACIA: Córrego do Fidalgo

CÓDIGO: C-05-01-0	ATIVIDADE OBJETO DO LICENCIAMENTO (DN COPAM 74/04): Fabricação de produtos para diagnósticos com sangue e hemoderivados.	CLASSE: 5
RESPONSÁVEL TÉCNICO/RADA : Ana Paula Fonseca Gomes Janusa Batista Maia Leandro Soares Barb

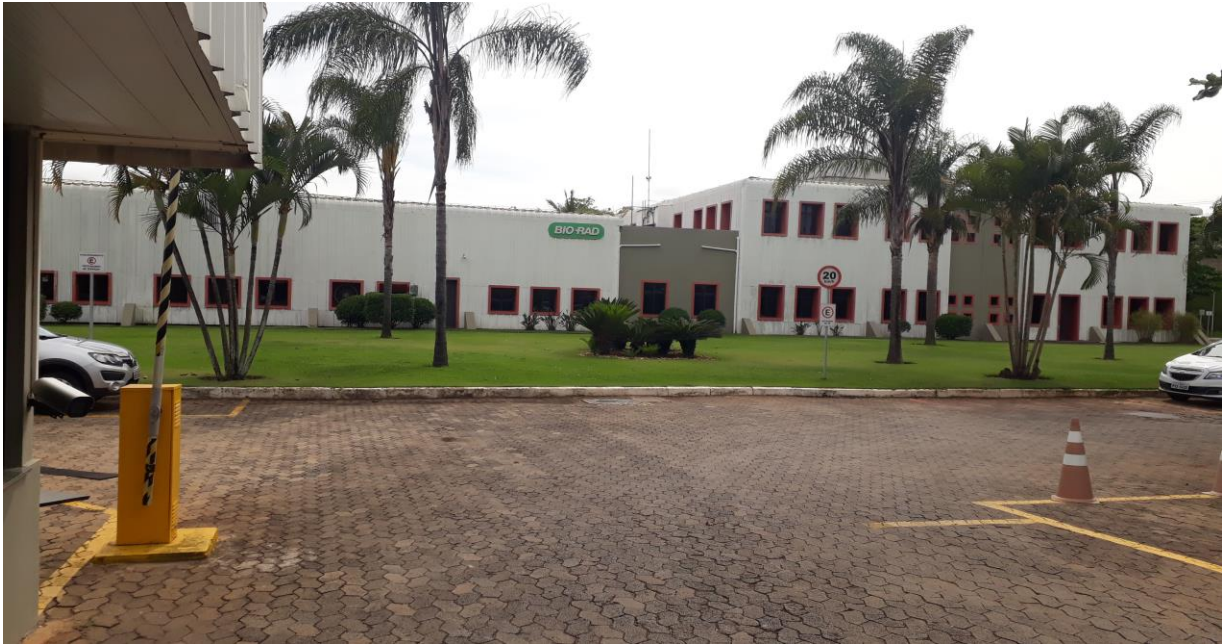
Fotos 1: Visão da entrada do empreendimento e de gramados receptores do efluente tratado.
Fotos autores vistoria em 16/10/2018.

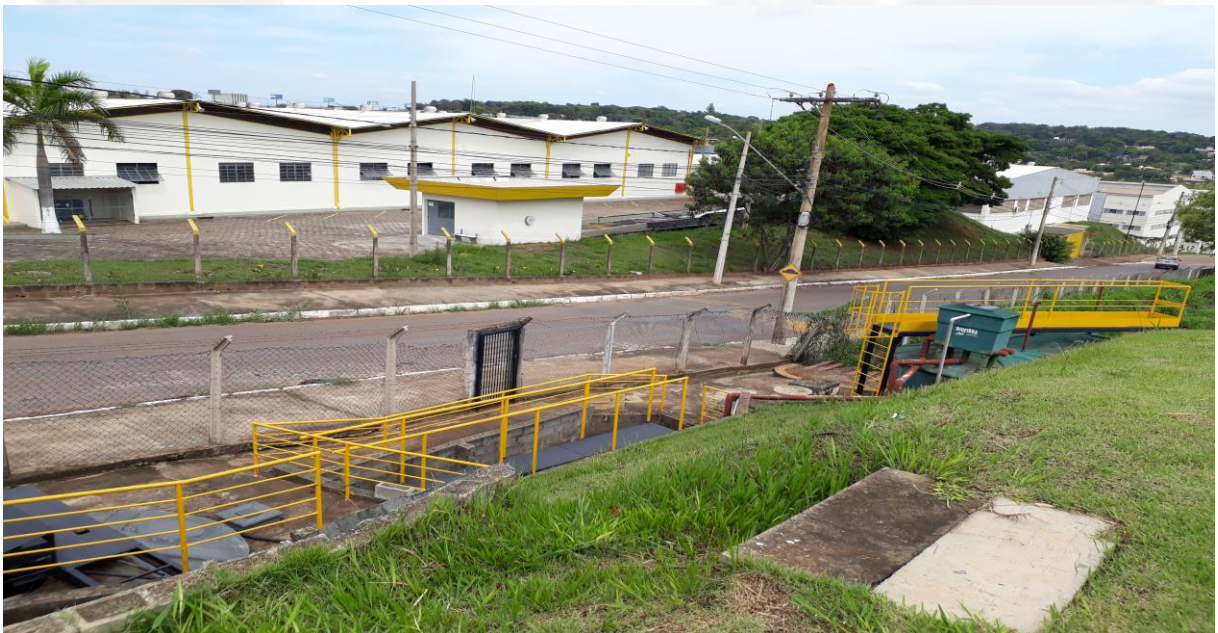
A ETE é composta por sistema de gradeamento, tanque de equalização, dois reatores anaeróbicos em paralelo, dois filtros em paralelos, seguida de polimento através de um sistema de adsorção de carvão ativado (duas unidades) e posterior cloração (tratamento terciário). Este efluente tratado é acumulado em caixa água específica e disposto de forma diária e automatizada por um sistema de irrigação automatizado em toda a área de gramados do empreendimento.

Fotos 2: Visão geral da ETE do empreendimento o galpão produtivo.
Fotos autores vistoria em 16/10/2018.

No momento da vistoria foi informado que estava em vias da realização da troca do leito de carvão que realizava a adsorção do efluente tratado para seu polimento final. Frisa-se que este sistema é operacional em dois sistemas iguais e em paralelo.
