PARECER ÚNICO Nº 1108118/2015 (SIAM)

INDEXADO AO PROCESSO: Licenciamento Ambiental	PA COPAM: 17181/2009/003/2014	SITUAÇÃO: Sugestão pelo Deferimento
FASE DO LICENCIAMENTO: Licença Prévia e de Instalação Concomitantes- LP+LI	VALIDADE DA LICENÇA: 06 anos

EMPREENDEDOR: Elvino Antônio Piveta	CPF: 271.381.780-34	
EMPREENDIMENTO: Fazenda Bom Jesus	CPF: 271.381.780-34	
MUNICÍPIO: Unaí	ZONA: Rural	
COORDENADAS GEOGRÁFICA (DATUM): LAT/Y 16° 07' 36,09" LONG/X 46° 30' 19,47"		
LOCALIZADO EM UNIDADE DE CONSERVAÇÃO: <input type="checkbox"/> INTEGRAL <input type="checkbox"/> ZONA DE AMORTECIMENTO <input type="checkbox"/> USO SUSTENTÁVEL <input checked="" type="checkbox"/> NÃO		
BACIA FEDERAL: Rio São Francisco UPGRH: SF- 08	BACIA ESTADUAL: Rio Uruçua SUB-BACIA Ribeirão Jibóia	
CÓDIGO: G-05-02-9 G-01-03-1 G-02-10-0 G-06-01-8 F-06-01-7	ATIVIDADE OBJETO DO LICENCIAMENTO (DN COPAM 74/04): Barragem de irrigação para agricultura sem deslocamento de população atingida Culturas Anuais, excluindo a dericultura Criação de bovinos de corte (extensivo) Armazenamento de produtos agrotóxicos, veterinários e afins Ponto de abastecimento de combustível (aéreo)	CLASSE NP 3 NP 3 NP

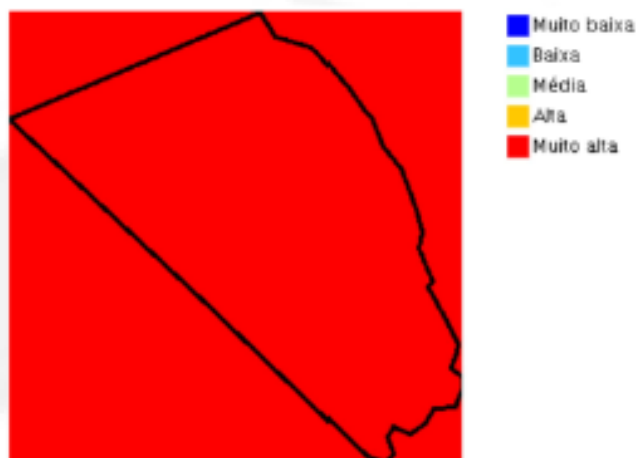
Observa-se na figura da área ocupada pelo empreendimento, que ele possui integridade da fauna muito alta (100%).

Figura 3: Integridade da Fauna. Fonte: ZEE-MG.

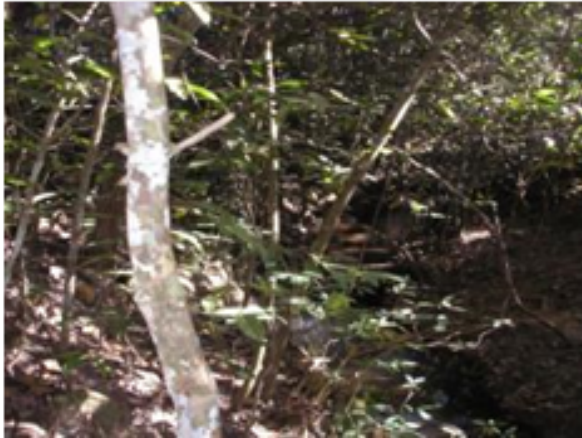
Foto 01. Local de instalação da barragem

O eixo do barramento será construído nas coordenadas, Lat.: 16° 08' 14,37" S e Long.: 46° 30' 19,47" O e seu reservatório ocupará, em seu nível máximo de operação, uma área de 3,90 ha, parcialmente em área do empreendedor, tendo obtido junto ao proprietário do imóvel limdeiro confrontante à área do empreendimento autorização para construção e inundação em suas terras.
