PARECER ÚNICO Nº 0267300/2019 (PROTOCOLO SIAM)

INDEXADO AO PROCESSO: Licenciamento Ambiental	PA COPAM: 00182/1987/070/2009	SITUAÇÃO: Sugestão pelo Deferimento
FASE DO LICENCIAMENTO: LOC - Licença de Operação Corretiva	VALIDADE DA LICENÇA: 10 anos

EMPREENDEDOR: Vale S/A	CNPJ: 33.592.510/0412-68
EMPREENDIMENTO: Posto de Abastecimento da Mina de Fábrica Nova.	CNPJ: 33.592.510/0412-68
MUNICÍPIO: Mariana/MG	ZONA: Rural

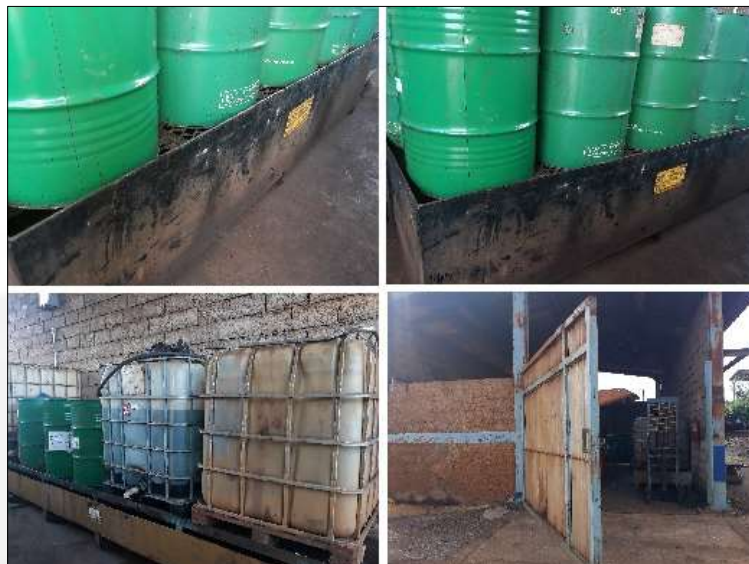
O Projeto de Adequação do Galpão não foi executado conforme estabelecido no Programa, onde estava prevista a execução de obras civis para a efetiva adequação da área. No entanto, algumas medidas emergências foram tomadas (figura 2), além do estabelecimento de procedimentos de manuseio dos tambores, de forma minimizar o risco de vazamentos, tais como:

- Recipientes com óleo e graxas acondicionados sobre banheiras de contenções, com capacidade de conter vazamentos.
- Limpeza do piso feita sem o uso de água, somente com mantas absorventes e a seco.

Figura 2 - Acondicionamento dos Recipientes.
(Fonte: protocolo SIAM nº0265777/2019)

É importante informar que, em função da distância do Galpão para Centro de Manutenção (aproximadamente 1,5 Km), o mesmo é considerado uma estrutura temporária e pouco requisitada, já que sempre demanda a utilização de veículos quando da necessidade de buscar insumos, dificultando a rotina operacional do Centro de Manutenção. A fim de minimizar esse impacto, a Vale S.A está viabilizando a contratação de uma empresa, para construção de um novo galpão, mais próximo do Centro de Manutenção e já devidamente adequado, com todas as estruturas que se fazem necessárias. Com a implantação do novo Galpão, o atual deverá ser desmobilizado para esta função.

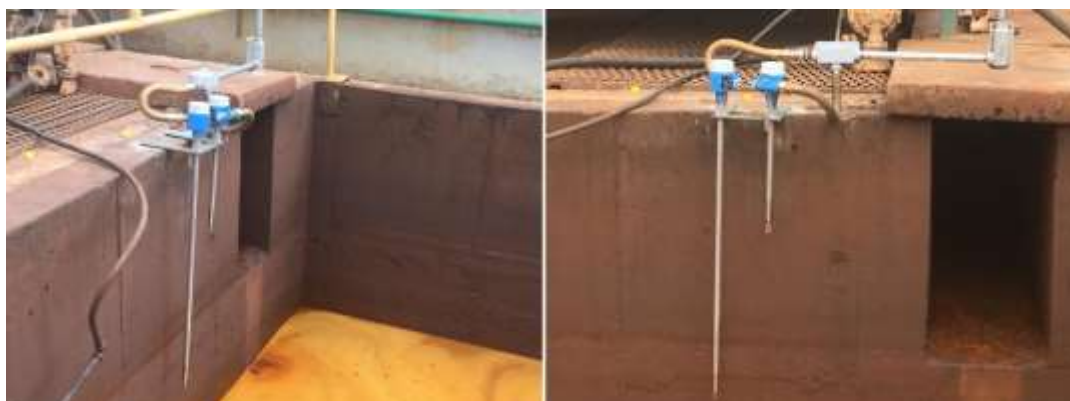
1. O sistema de monitoramento do nível de volume de reservação da Caixa de Contenção de Efluentes Líquidos foi implementado e encontra-se em operação;
2. O sistema funciona da seguinte forma:
 - Uma chave de nível da caixa de contenção (figura 3) é interligada ao PLC de Fábrica Nova, com a utilização de um cartão de entrada digital;
 - A chave, quando entra em contato com algum líquido, o mecanismo se fecha e envia um “bit” de sinalização na entrada do cartão;
 - O funcionamento deste sistema proporciona uma gestão adequada dos volumes armazenados na Caixa de Contenção, evitando o risco de vazamentos.

Figura 3 - Chaves de Nível da Caixa de Contenção.
(Fonte: Documento protocolo SIAM nº0265777/2019).

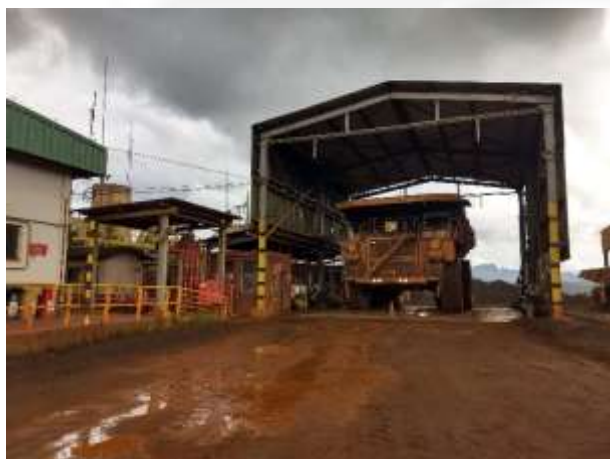
A área de abastecimento é constituída de galpão coberto, com piso impermeabilizado, cercado por canaletas também interligadas à caixa de contenção de efluentes líquidos. O empreendimento possui 2 (duas) bombas de combustível para abastecimento de diesel S10 e S500, com um par de bicos de abastecimento em cada lado do galpão, para garantir o abastecimento seguro de equipamentos que possuem tanques de combustível localizados à direita ou à esquerda dos mesmos. Conta ainda com uma bomba para o uso do óleo lubrificante dispondo de bicos diferentes para cada tipo de óleo. O consumo médio de combustível é de cerca de 80m³/dia. O abastecimento conta com um carrinho de coleta posicionado abaixo dos veículos, como forma de prevenir pequenos vazamentos.

Figura 4: Área de abastecimento.

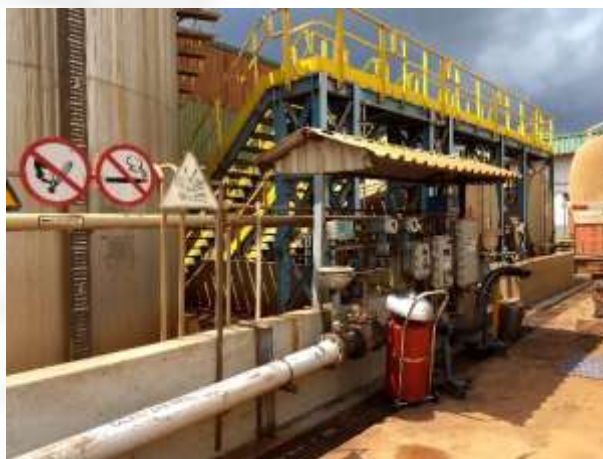
A área de descarga de combustível é composta de uma rampa de acesso, com piso pavimentado por cimento. Os abastecimentos são feitos por caminhões tanques de 30.000 litros de óleo diesel (cerca de 3 carretas por dia) e lubrificante. A descarga é feita por bombeamento em tubulação aérea apoiada no solo. Esta área dispõe de piso protegido e eventuais vazamentos são encaminhados por canaletas para a caixa de contenção de efluentes líquidos.

Figura 5: Área de descarga de combustível

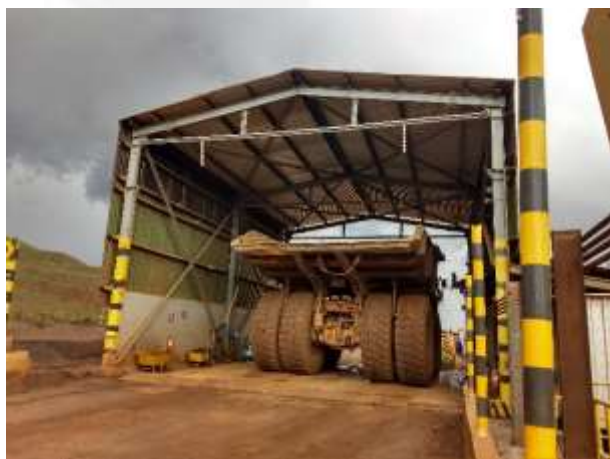
Figura 6: Galpão de abastecimento - Entrada.

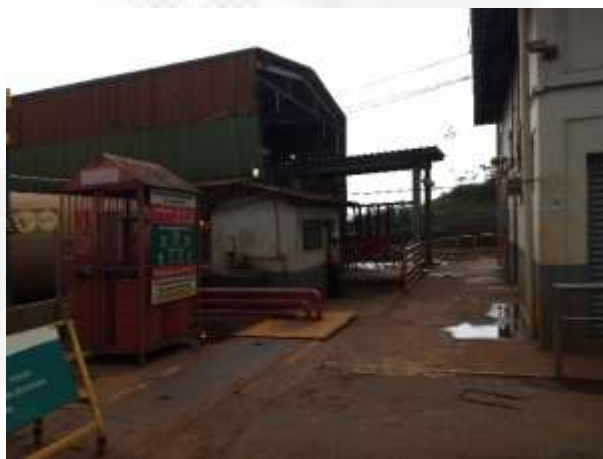
Observa-se ainda sistema de resfriamento e abafamento, alarme de incêndio, sirene e detector de fumaça interligados a uma central automática de monitoramento, conforme projeto do Corpo de Bombeiros e AVCB nº 1925/2010 emitido em 29 de dezembro de 2014.

Figura 7: Instalação de combate a incêndio
