Parecer nº 75/FEAM/URA ZM - CAT/2023

<b>Parecer Único de Licenciamento Convencional nº 75 (78011956)</b>			
<b>PA SLA Nº: 5840/2021</b>		<b>SITUAÇÃO:</b> Sugestão pelo deferimento	
<b>EMPREENDEDOR:</b>	Paulo Roberto Campos	<b>CPF:</b>	422.396.566-20
<b>EMPREENDIMENTO:</b>	Paulo Roberto Campos - Fazenda Ponte Alta e outros	<b>CPF:</b>	422.396.566-20
<b>MUNICÍPIO:</b>	Urucânia/MG e Jequeri/MG	<b>ZONA:</b>	Rural
<b>CRITÉRIO LOCACIONAL INCIDENTE:</b> não há incidência de critério locacional			
<b>CÓDIGO:</b>	<b>ATIVIDADE OBJETO DO LICENCIAMENTO (DN COPAM 217/2017):</b>	<b>CLASSE</b>	<b>CRITÉRIO LOCACIONAL</b>
G-02-04-6	Suinocultura	4	
G-02-07-0	Criação de bovinos, bubalinos, equinos, muares, ovinos e caprinos, em regime extensivo	0	0
G-02-08-9	Criação de bovinos, bubalinos, equinos, muares, ovinos e caprinos, em regime de confinamento	0	
<b>CONSULTORIA/RESPONSÁVEL TÉCNICO:</b>		<b>REGISTRO:</b>	
Paulo Guilherme Furtado		CFTA nº 25759370600 (TRT nº BR20220606914)

O empreendimento “Paulo Roberto Campos” atua no setor de suinocultura, exercendo suas atividades nos municípios de Jequeri/MG e Urucânia/MG. Em 19/11/2021, foi formalizado, na Unidade Regional de Regularização Ambiental (URA)

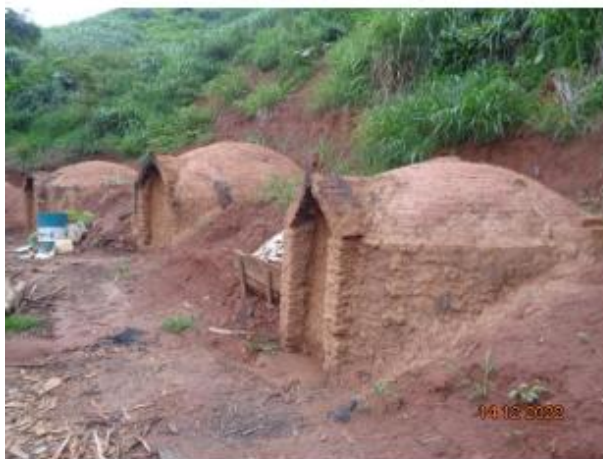
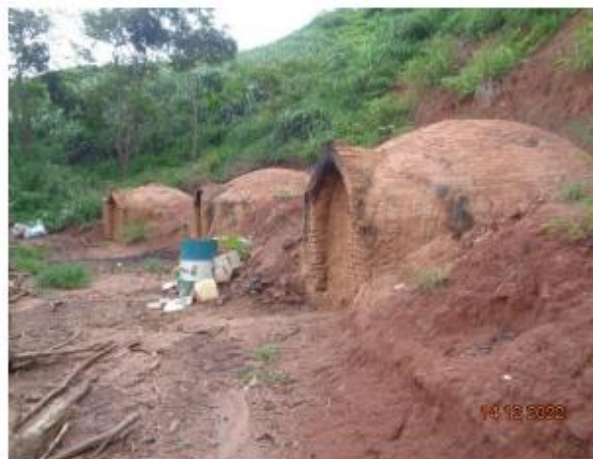
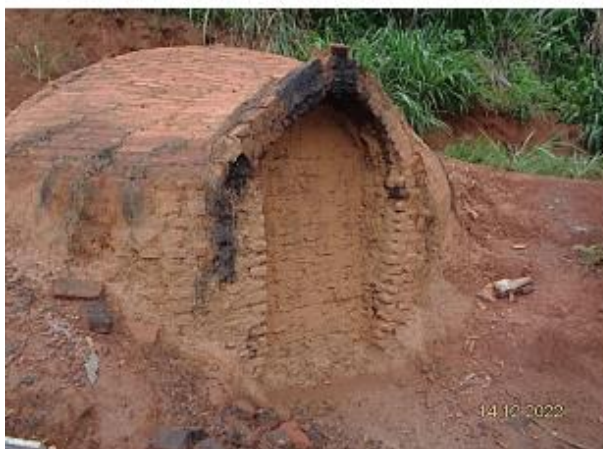
O empreendimento possui quatro pequenos fornos para produção de carvão, construído com barro retirado dos taludes do entorno. Foi informado que o uso é eventual, a depender dos custos de produção, se serão mais favoráveis que a utilização de energia elétrica. A matéria prima para queima é proveniente dos paletes que chegam ao empreendimento transportando as bags com os insumos para produção de ração para os suínos. Caso haja galhos secos ou até mesmo árvores caídas, especialmente em volta dos galpões de suínos, este material também pode ser utilizado (Id SLA 200450).

Imagem dos fornos de carvão (Fonte: Informação complementar, Id SLA 200450)

A limitação do enquadramento, todavia, não impede que o empreendedor execute as medidas de controle pertinentes, previstas no art. 3º da Deliberação Normativa Copam nº 227/2018. Embora trate-se de licenciamento convencional, a atividade em si, enquadra-se em porte inferior, estando, em teoria, dispensado pela Instrução de Serviço Sisema nº 05/2019. De toda forma, deverá encaminhar ao Núcleo de Monitoramento da Qualidade do Ar e Emissões Atmosféricas da Semad os relatórios pertinentes, para que seja avaliada a necessidade de monitoramento das emissões atmosféricas para este caso em específico.

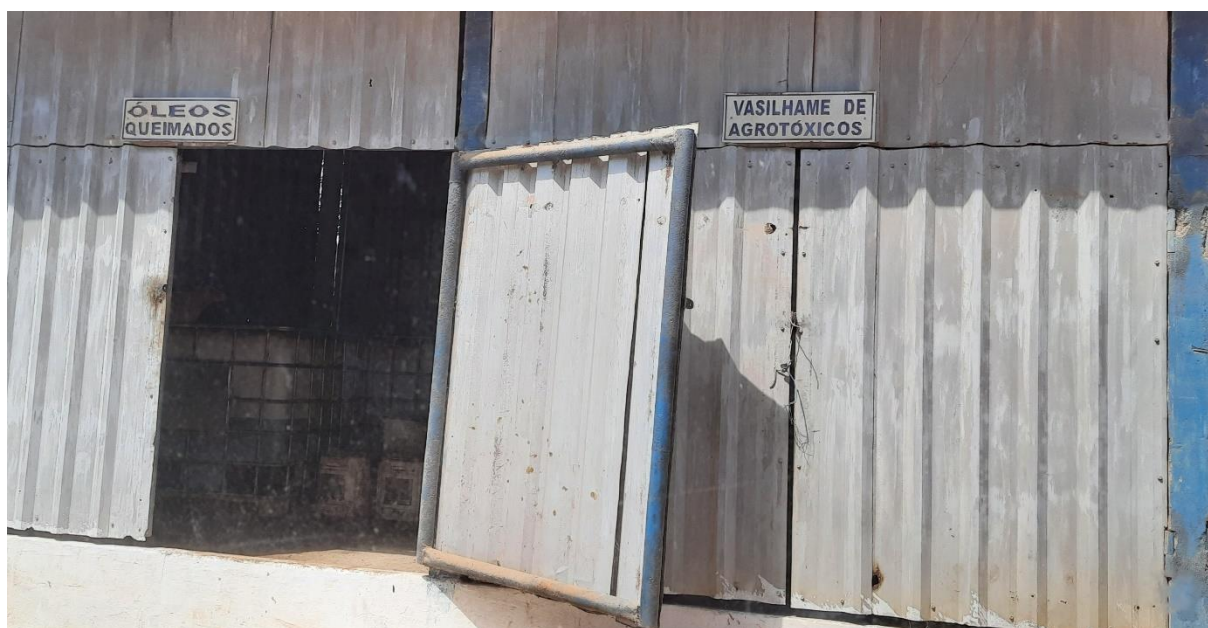
Para limpeza e/ou controle da vegetação em torno dos galpões da produção de suínos é empregado de forma eventual o herbicida Roundup, conforme as normas prescritas pelo Receituário Agrônomo referente à dosagem, modo aplicação e uso de EPI's. O armazenamento temporário deste produto é feito em local com piso cimentado, cobertura de telhas, sinalizado e acesso restrito a pessoas autorizadas. Os recipientes vazios são removidos para uma Central de Recepção de Embalagens na cidade de Coimbra/MG (ARDREV – Associação dos Revendedores de Defensivos Agrícolas da Região de Viçosa). Conforme informado no RCA e em vistoria, este é único agrotóxico em utilização no empreendimento no momento.

Depósito de embalagens de agrotóxicos e óleo usado (imagem obtida em vistoria realizada em 25/10/2022)

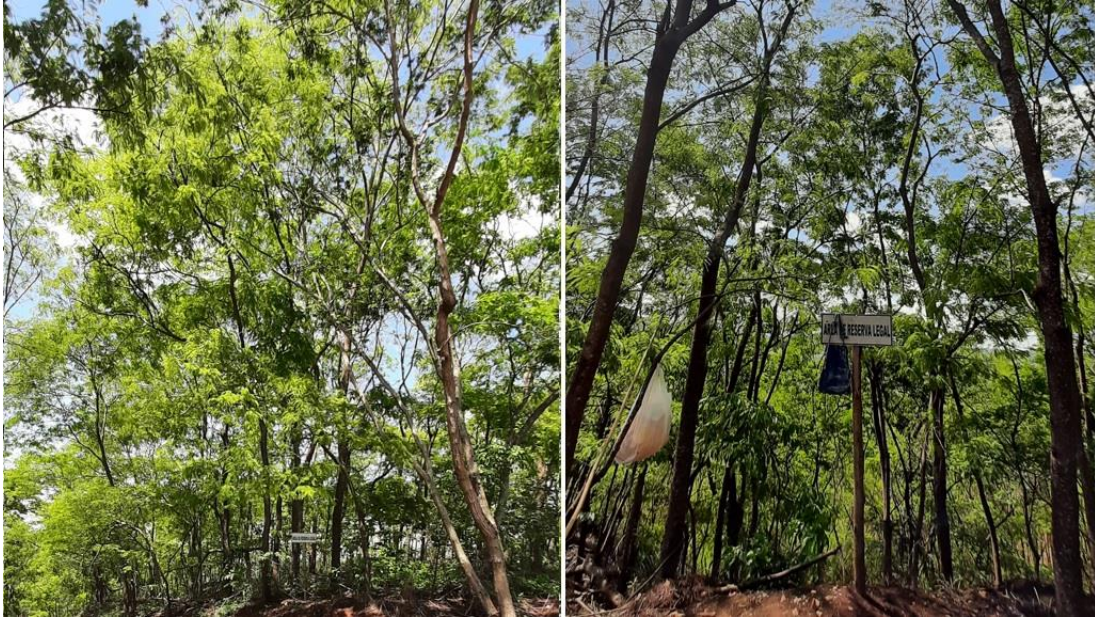
Conforme item 12 do RCA, a Reserva Legal encontra-se protegida contra fogo e contra pisoteio de animais domésticos, conforme previsão da Deliberação Normativa Copam nº 130/2009.

Imagens obtidas em campo (25/10/2022), mostrando parte das áreas de Reserva Legal do empreendimento

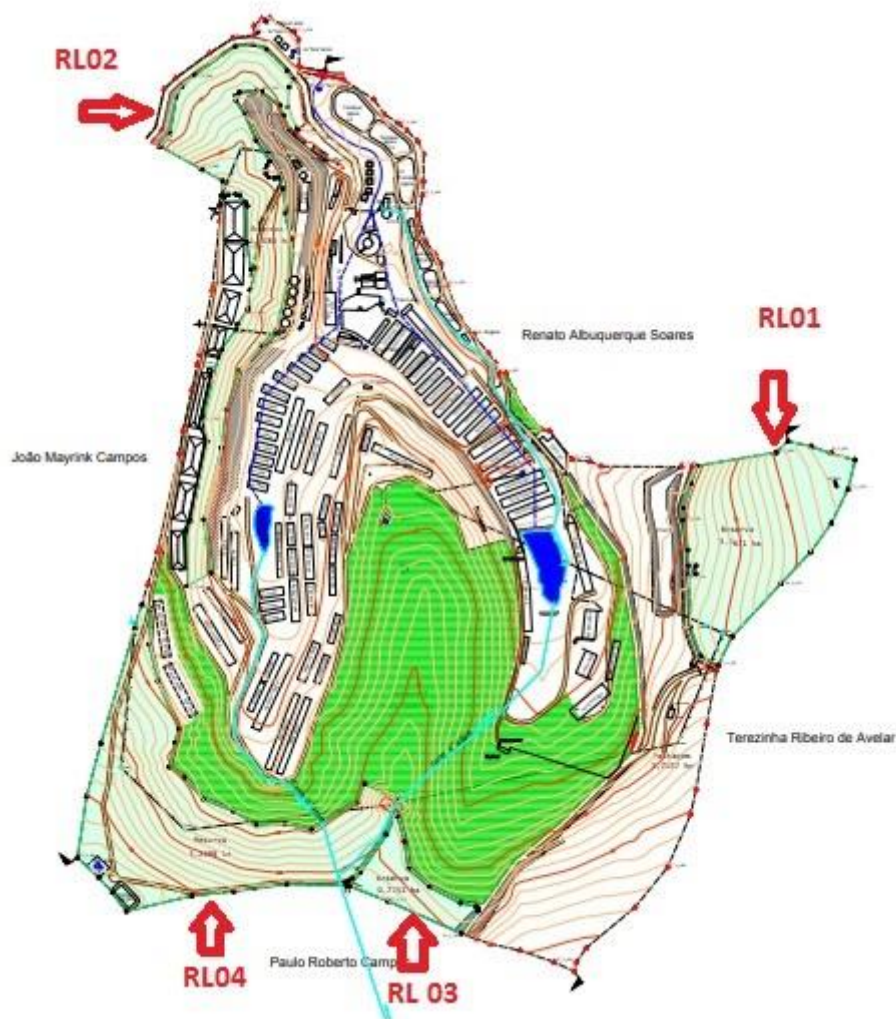
Conforme parecer único nº 0159208/2019 a intervenção ocorreu na RL da matrícula 4.885 que está averbada em cartório com área de 12,6606 ha (sendo RL01 – 3,3671 ha, RL02 – 3,3086 ha, RL 03 – 0,7315 ha e RL04 – 5,2398 ha), nos termos da AV-20-4885 de 04/09/2013. A intervenção atingiu uma área de 0,3426 ha da RL 02.

Área da matrícula 4.885 e área de RL averbada. Fonte: APEF 4387/2019

Com o objetivo de regularizar a situação da RL da matrícula 4.885 o empreendedor requereu através do processo APEF 4387/2019 a alteração parcial da RL (RL02 com área de 3,3086 ha) da matrícula 4.885 para a matrícula 5.523 (antiga 443). Tais matrículas, junto com outras 7, compõe o imóvel rural do empreendedor. Trata-se de áreas contínuas e dos mesmos proprietários localizadas na zona rural dos municípios de Jequeri e Urucânia. De acordo com o INCRA imóvel rural é a área formada por uma ou mais matrículas de terras contínuas, do mesmo titular (proprietário ou posseiro), localizada tanto na zona rural quanto urbana do município. Considerando o conceito de imóvel rural dado pelo INCRA verifica-se que a alteração de RL proposta se enquadra no § 1º art. 27 da Lei Estadual 20.922/2013, ou seja, a nova área de RL proveniente da alteração se localizará dentro do mesmo imóvel rural de origem.

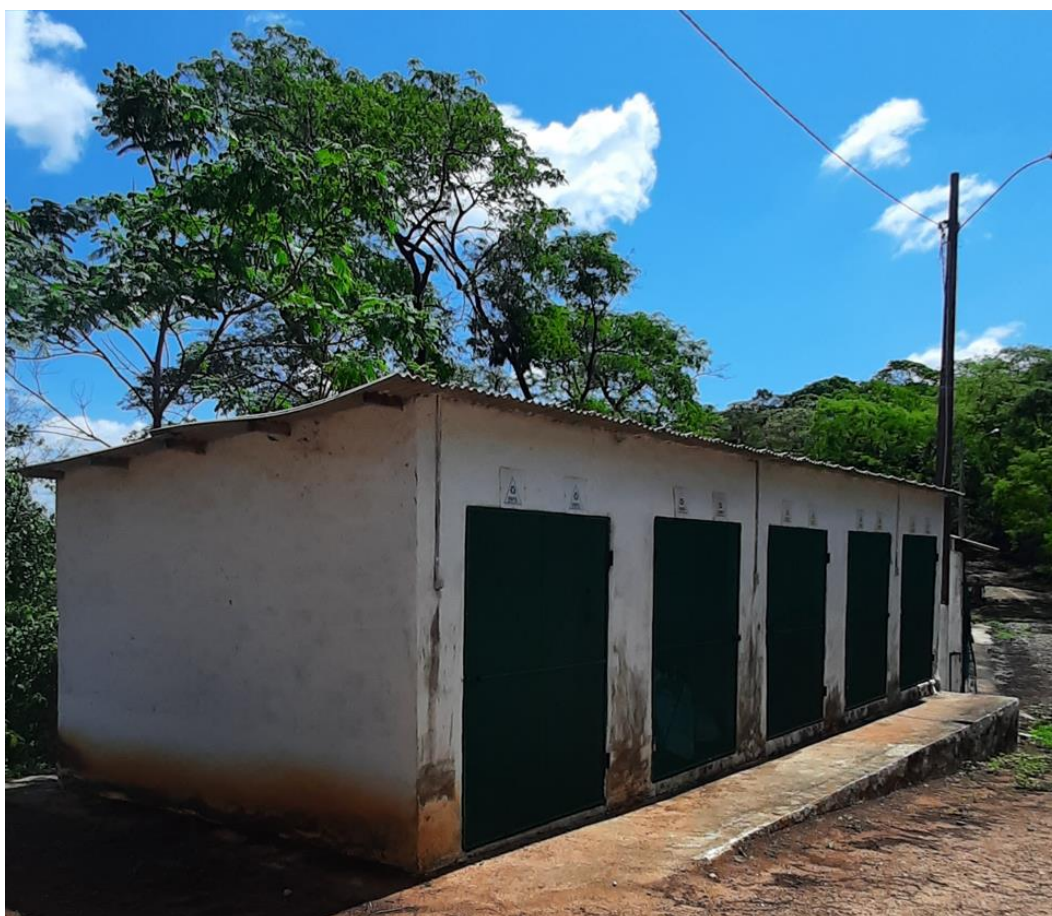
O armazenamento temporário dos resíduos sólidos de classe I e II, gerados em todas as propriedades, é feito na Fazenda Ponte Alta. Há um depósito temporário específico para resíduos recicláveis e infectantes, com baias separadas para cada um dos tipos diferentes (vidro, plástico, vidro, papel, infectantes). Os resíduos infectantes (resíduos de saúde) são armazenados em bombonas dentro da baia. O material reciclável é recolhido pela ACAMARU Associação de Catadores de Material Reciclável de Urucânia/MG.

Depósito Temporário de Resíduos (DTR)

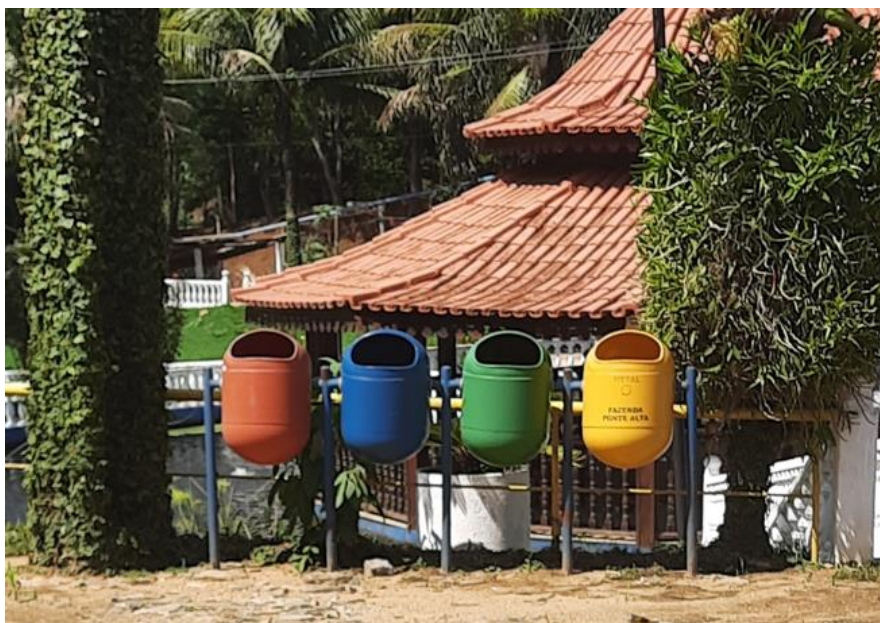
Os resíduos de oleosos e agrotóxicos ficam armazenados em um terceiro depósito, próximo à sede da Fazenda Ponte Alta. Os resíduos oleosos são recolhidos pela TASA Lubrificantes. Próximo à sede também foram observadas diversas lixeiras para coleta seletiva.

Lixeiras para coleta seletiva

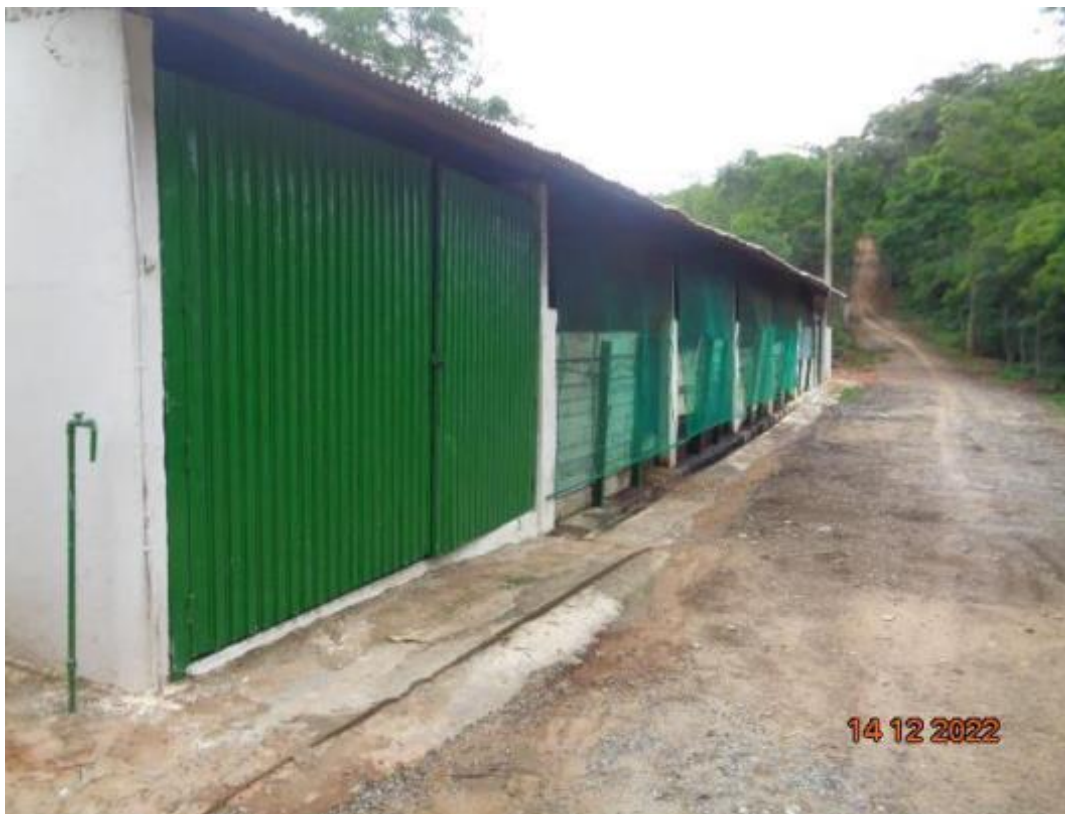
Os restos placentários e cadáveres de suínos são destinados a processo de compostagem e posteriormente, o composto é usado para adubação orgânica. A composteira fica localizada na Fazenda Ponte Alta e atende a todas as propriedades constituintes do empreendimento.

Imagens da composteira existente no empreendimento (Fonte: Protocolo SEI nº 58925426)
