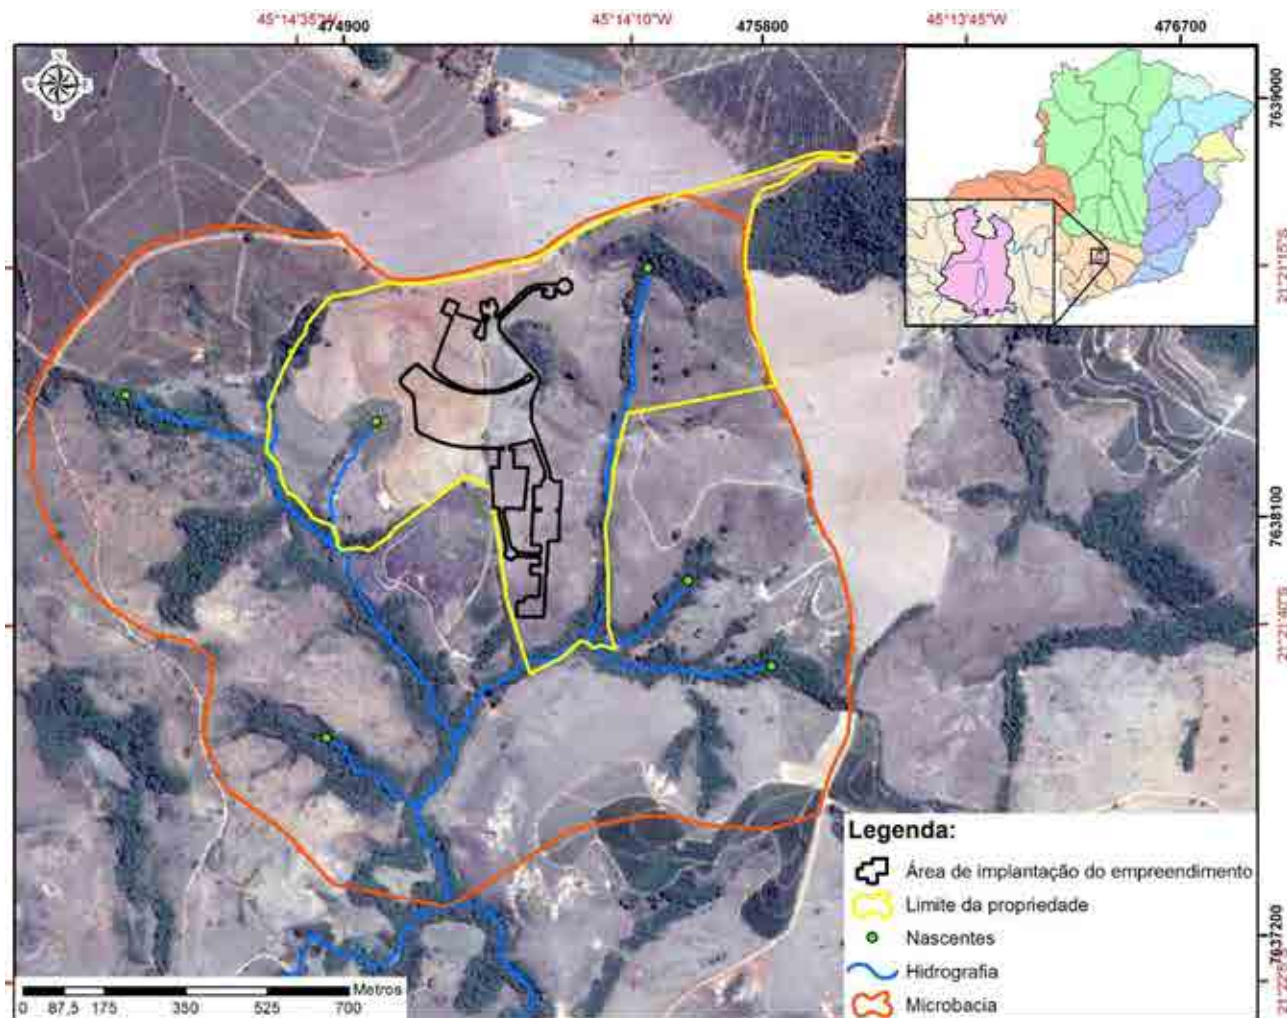
Figura 04: Microbacia de drenagem na área da propriedade.

Através de estudo em campo e análises de geoprocessamento foi verificado que dentro da propriedade, consequentemente dentro da Área de Influência Direta - AID existem três nascentes e cursos d'água formados a partir de seus escoamentos e mais uma nascente fora da propriedade a jusante da mesma no limite da AID. Já na Área de Influência Indireta - AII foram verificadas outras cinco nascentes (**Figuras 02 e 04**). Os recursos hídricos da AID são afluentes do Ribeirão Bananal, este Ribeirão por sua vez desagua no Rio Cervo, importante recurso hídrico regional.

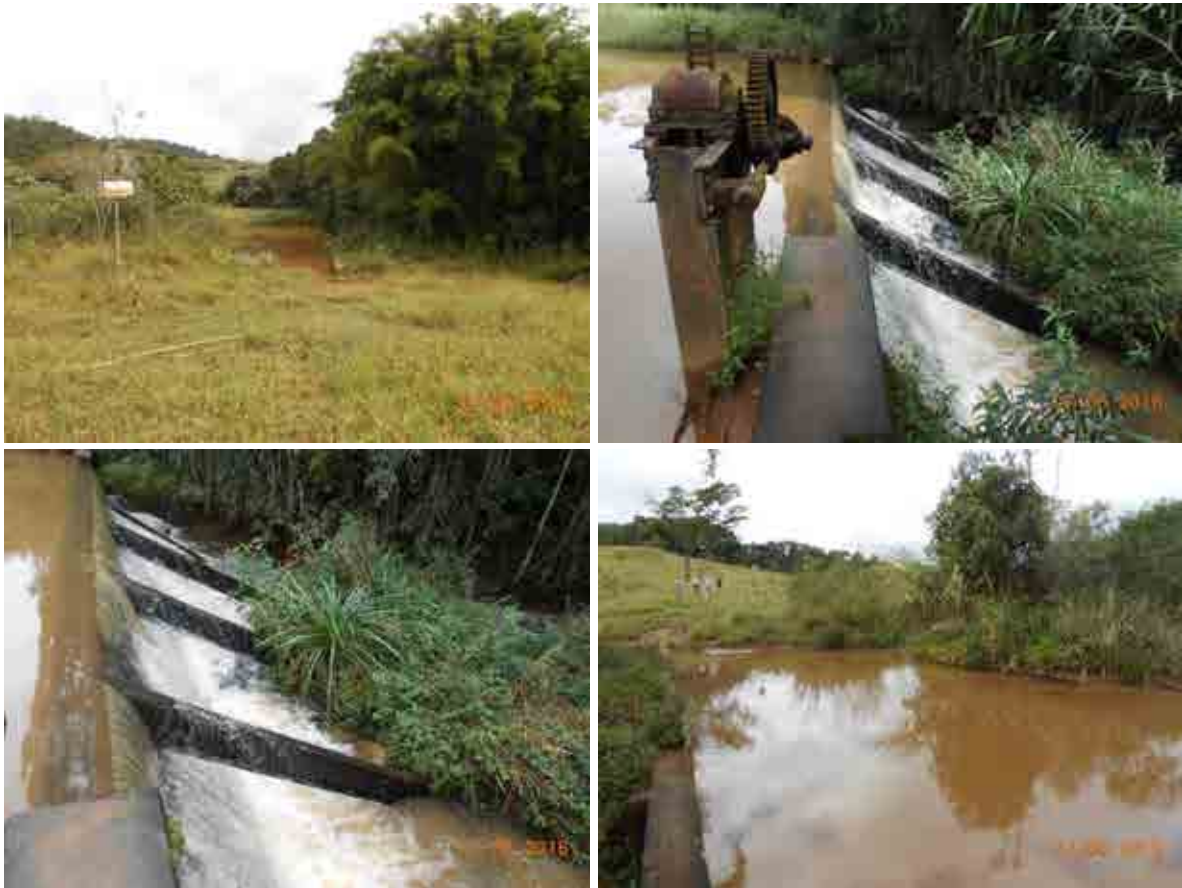
Figura 05: Rio Cervo em local pretendido para possível suprimento de água para abastecimento público.

Por ser um rio com maior volume hídrico regional, foi levantada a hipótese do município de Nepomuceno captar as águas desse recurso em momentos de escassez, inclusive tal intenção ficou registrada em Atas da Câmara de Vereadores do município de Nepomuceno no ano de 2015, e intenção do SAAE ao emitir termo de referência e requerer proposta técnica e comercial da empresa SANEHATEM (Documentos no Anexo B), após o ano de 2014, onde o município passou por dificuldades no abastecimento público de água. Portanto o Rio Cervo é um potencial manancial de captação de água do referido município, as **Figuras 05 e 06** representam o local da possível captação de água.

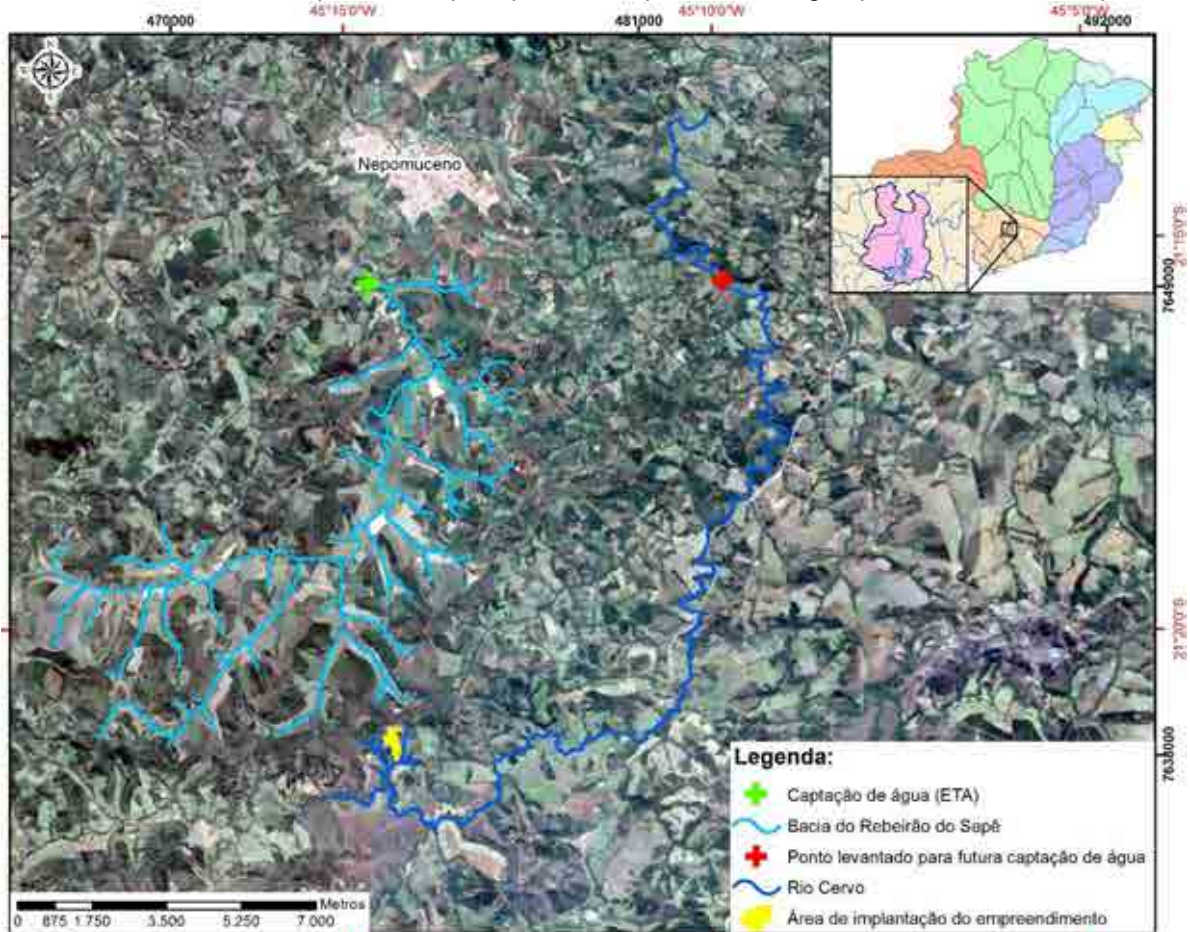
Figura 06: Localização do ponto atual de captação de água e o manancial de abastecimento e localização da possível captação no Rio Cervo com relação a sede administrativa municipal.

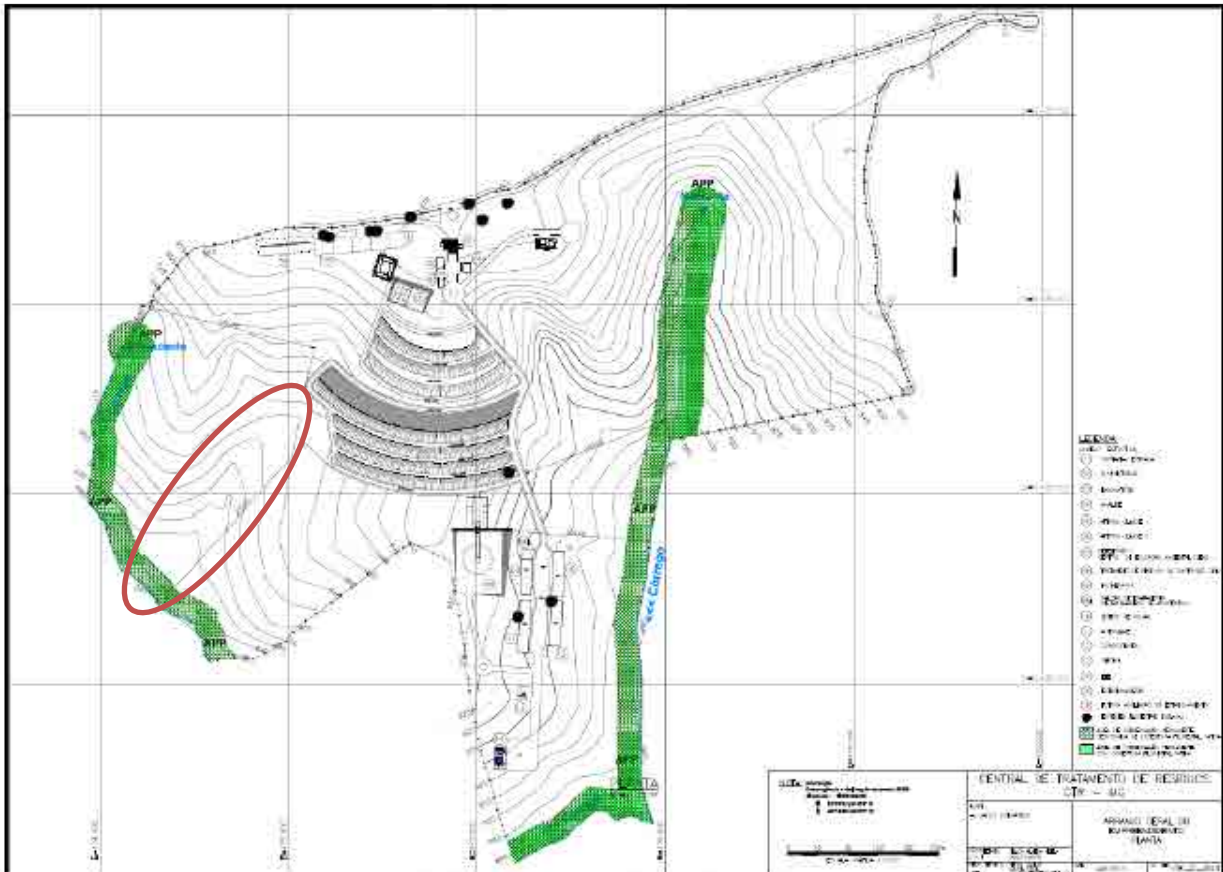
Figura 07: Mapeamento da propriedade e localização do empreendimento disponível no processo, não houve a identificação de uma das nascentes, indicada pela elipse.

Em consulta ao parecer nº 0445432/2015, emitido em 05/05/2015, para obtenção da Licença Prévia do empreendimento (Processo COPAM nº 27429/2013/0001/20014), em que os analistas foram favoráveis ao deferimento da mesma, foi verificado um mapa contendo o limite da propriedade, a localização da planta do empreendimento e os recursos hídricos ocorrentes no local (**Figura 07**). Porém uma das nascentes a jusante do empreendimento está a 85 (oitenta e cinco) metros do mesmo e não foi identificada, caracterizando com uma omissão de informação conforme art. 82 do decreto federal 6.514

No parecer (nº 0445432/2015) na página 13 está transcrito que ao avaliar as alternativas locais do empreendimento foi considerado que a distância mínima de cursos d’água era maior que 300 (trezentos) metros, no entanto no próprio mapa apresentado no parecer (**Figura 07**) as distâncias dos corpos hídricos apresentadas estão entre 200 (duzentos) e 300 (trezentos) metros, onde as informações induzem ao erro de avaliação por terceiros que analisarem apenas o conteúdo do EIA/RIMA.

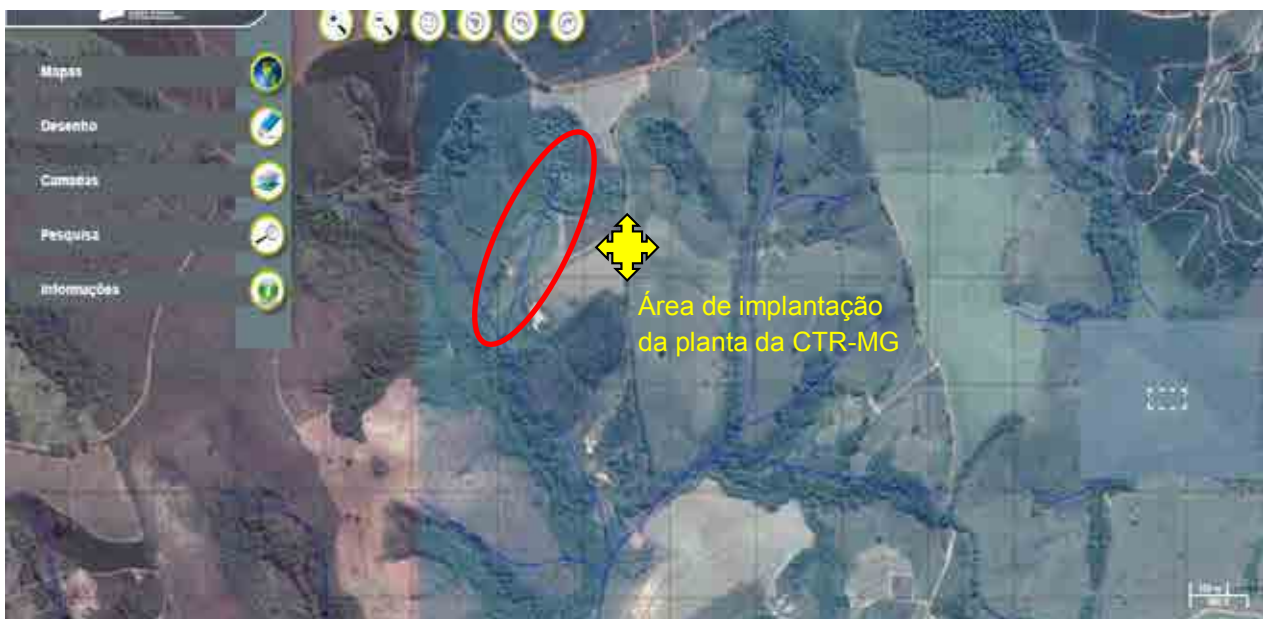
Figura 08: Representação da hidrografia contida no Zoneamento Ecológico Econômico de Minas Gerais (ZEE-MG) da área de implantação do empreendimento, a elipse em vermelho mostra o curso d'água com nascente não identificada nos documentos submetidos ao licenciamento ambiental.

Quanto as condições de vulnerabilidade ambiental, estas indicam que a área é considerada baixa a muito baixa vulnerabilidade pelo zoneamento. No entanto ao verificar informações relativas aos recursos hídricos locais no próprio ZEE-MG, é possível verificar a existência de outra nascente que está localizada próxima a planta de implantação do empreendimento. Tal fato, inviabiliza a implantação do empreendimento, e este não foi inferido pelos analistas da SUPRAM-SM responsáveis pela avaliação do processo de licenciamento.

A **Figura 08** a seguir representa a hidrografia de acordo com o ZEE e a **Figura 09** a hidrografia de acordo com o localizado em campo e a planta do empreendimento. Esses recursos hídricos localizados em campo foram ilustrados também nas **Figuras 10 e 11**. Frisando que as áreas de aterro estão à apenas 85 (oitenta e cinco) metros da nascente que não foi identificada no processo de licenciamento.

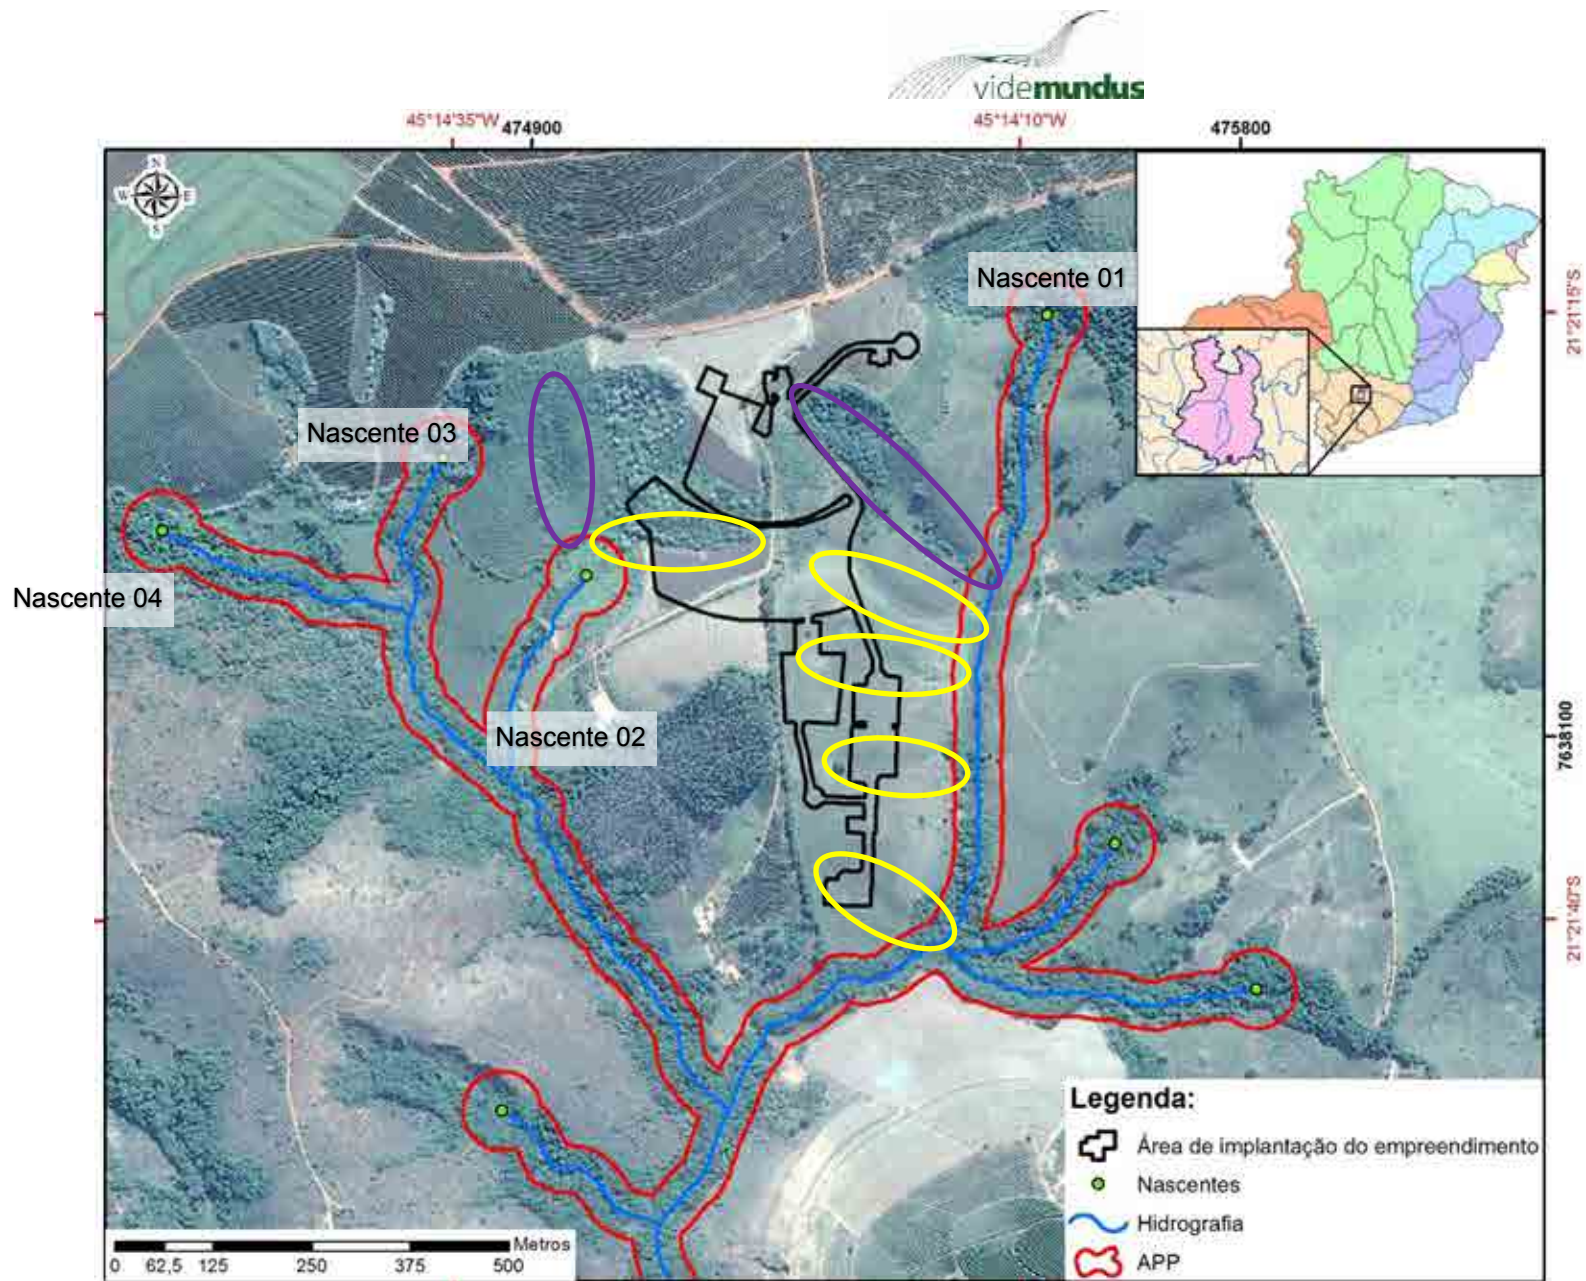
Figura 09: Hidrografia da área de influência do empreendimento. As elipses em amarelo representam drenos presentes no relevo, os que serão atingidos diretamente pelo empreendimento. As elipses em roxo representam drenos fora da área de implantação do empreendimento, mas que exercem forte influência no volume hídrico escoado para a Nascente 02 e do curso d'água da nascente 01.

Cabe ressaltar que a planta do empreendimento irá aterrar um dreno natural que direciona o escoamento pluvial em sentido a nascente que não foi identificada (**Figura 09**, destacado por uma elipse amarela), além de influenciar outro dreno destacado com uma elipse na cor roxa, direcionada para a mesma nascente. A mesma situação ocorre a leste do empreendimento onde há cinco drenos direcionando para outro curso d'água (**Figura 12**), tais indicações são melhor evidenciadas no Modelo de Elevação Digital da **Figura 13a**, assim como na declividade local da planta do empreendimento do **Figura 13b**.

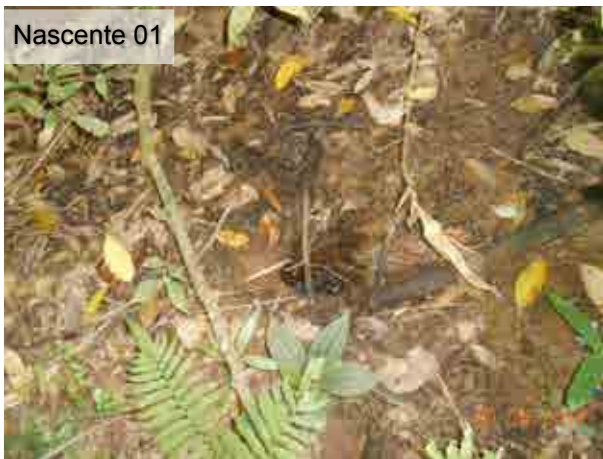
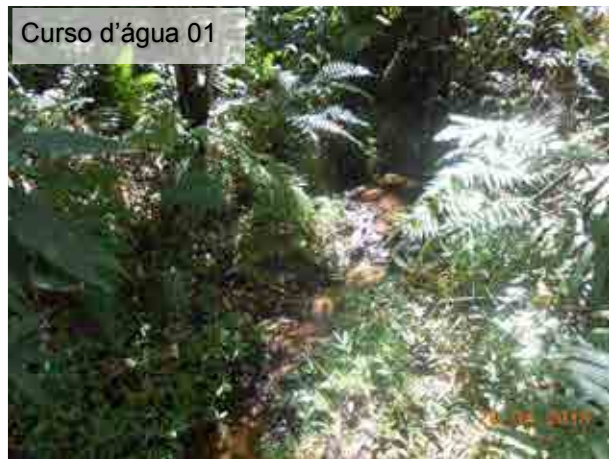
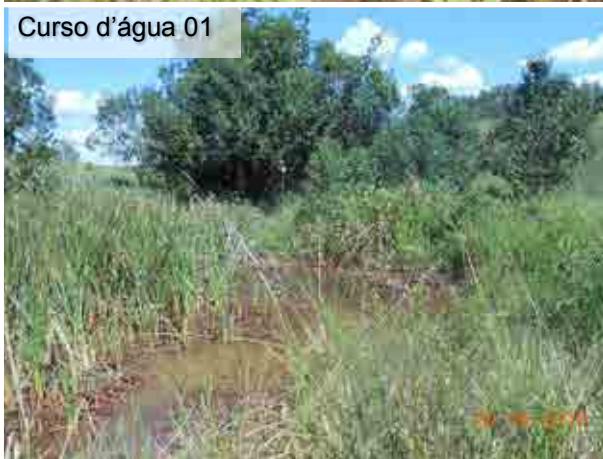
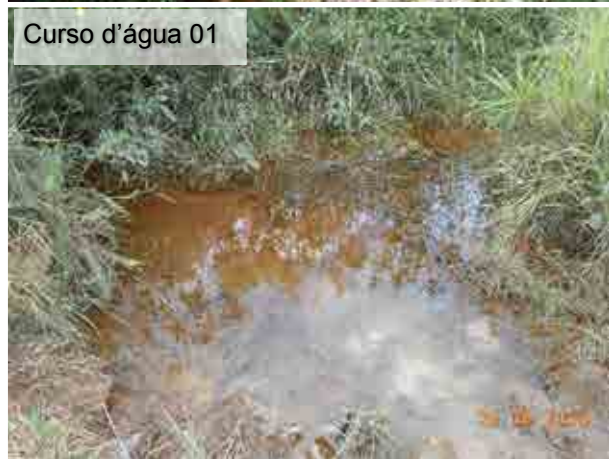
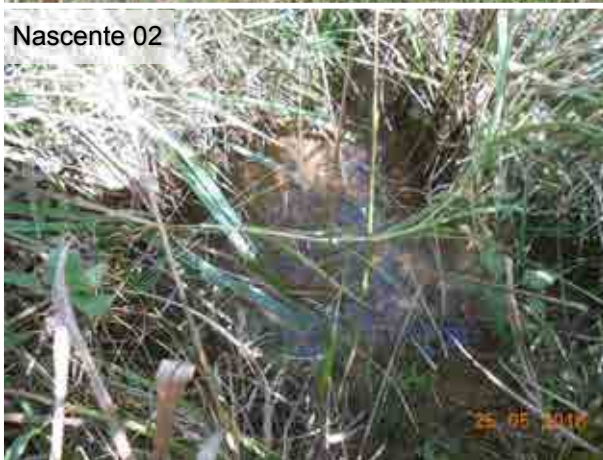
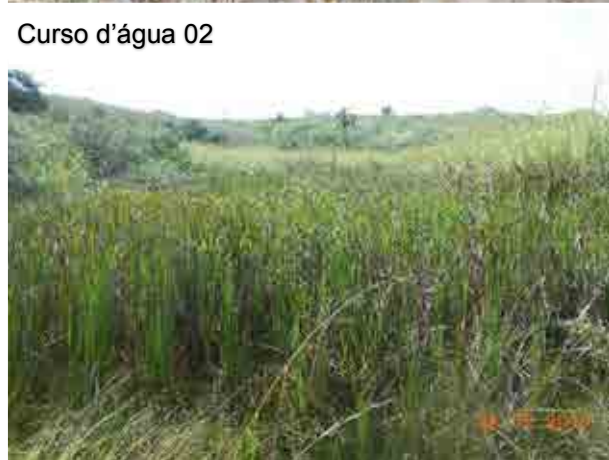
Figura 10: Corpos hídricos mais próximos ao empreendimento, dentro da área de influência direta – AID do empreendimento.

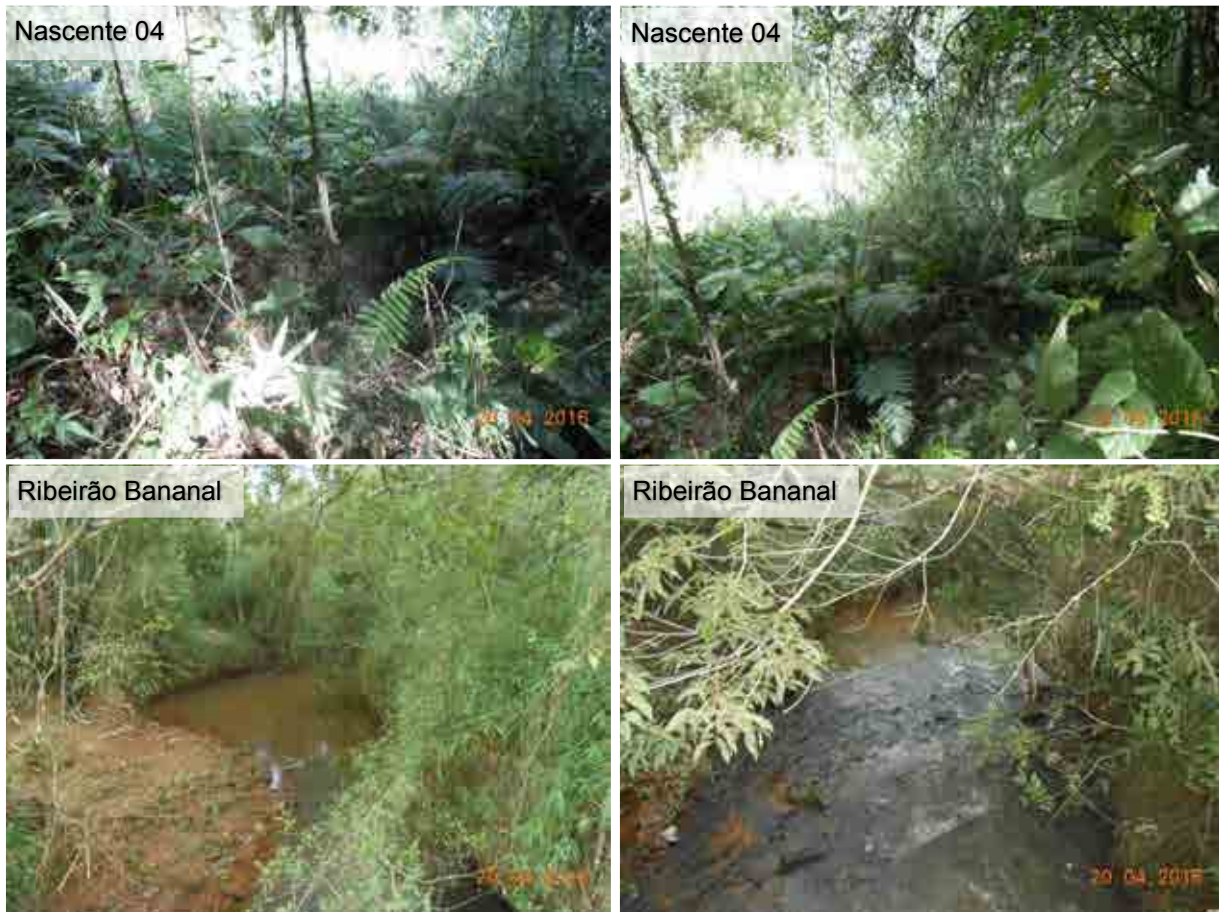
Figura 11: Um dos corpos hídricos dentro da área de influência indireta – All do empreendimento e o Ribeirão Bananal, o qual recebe toda a vazão advinda da hidrografia e drenagem da microbacia.

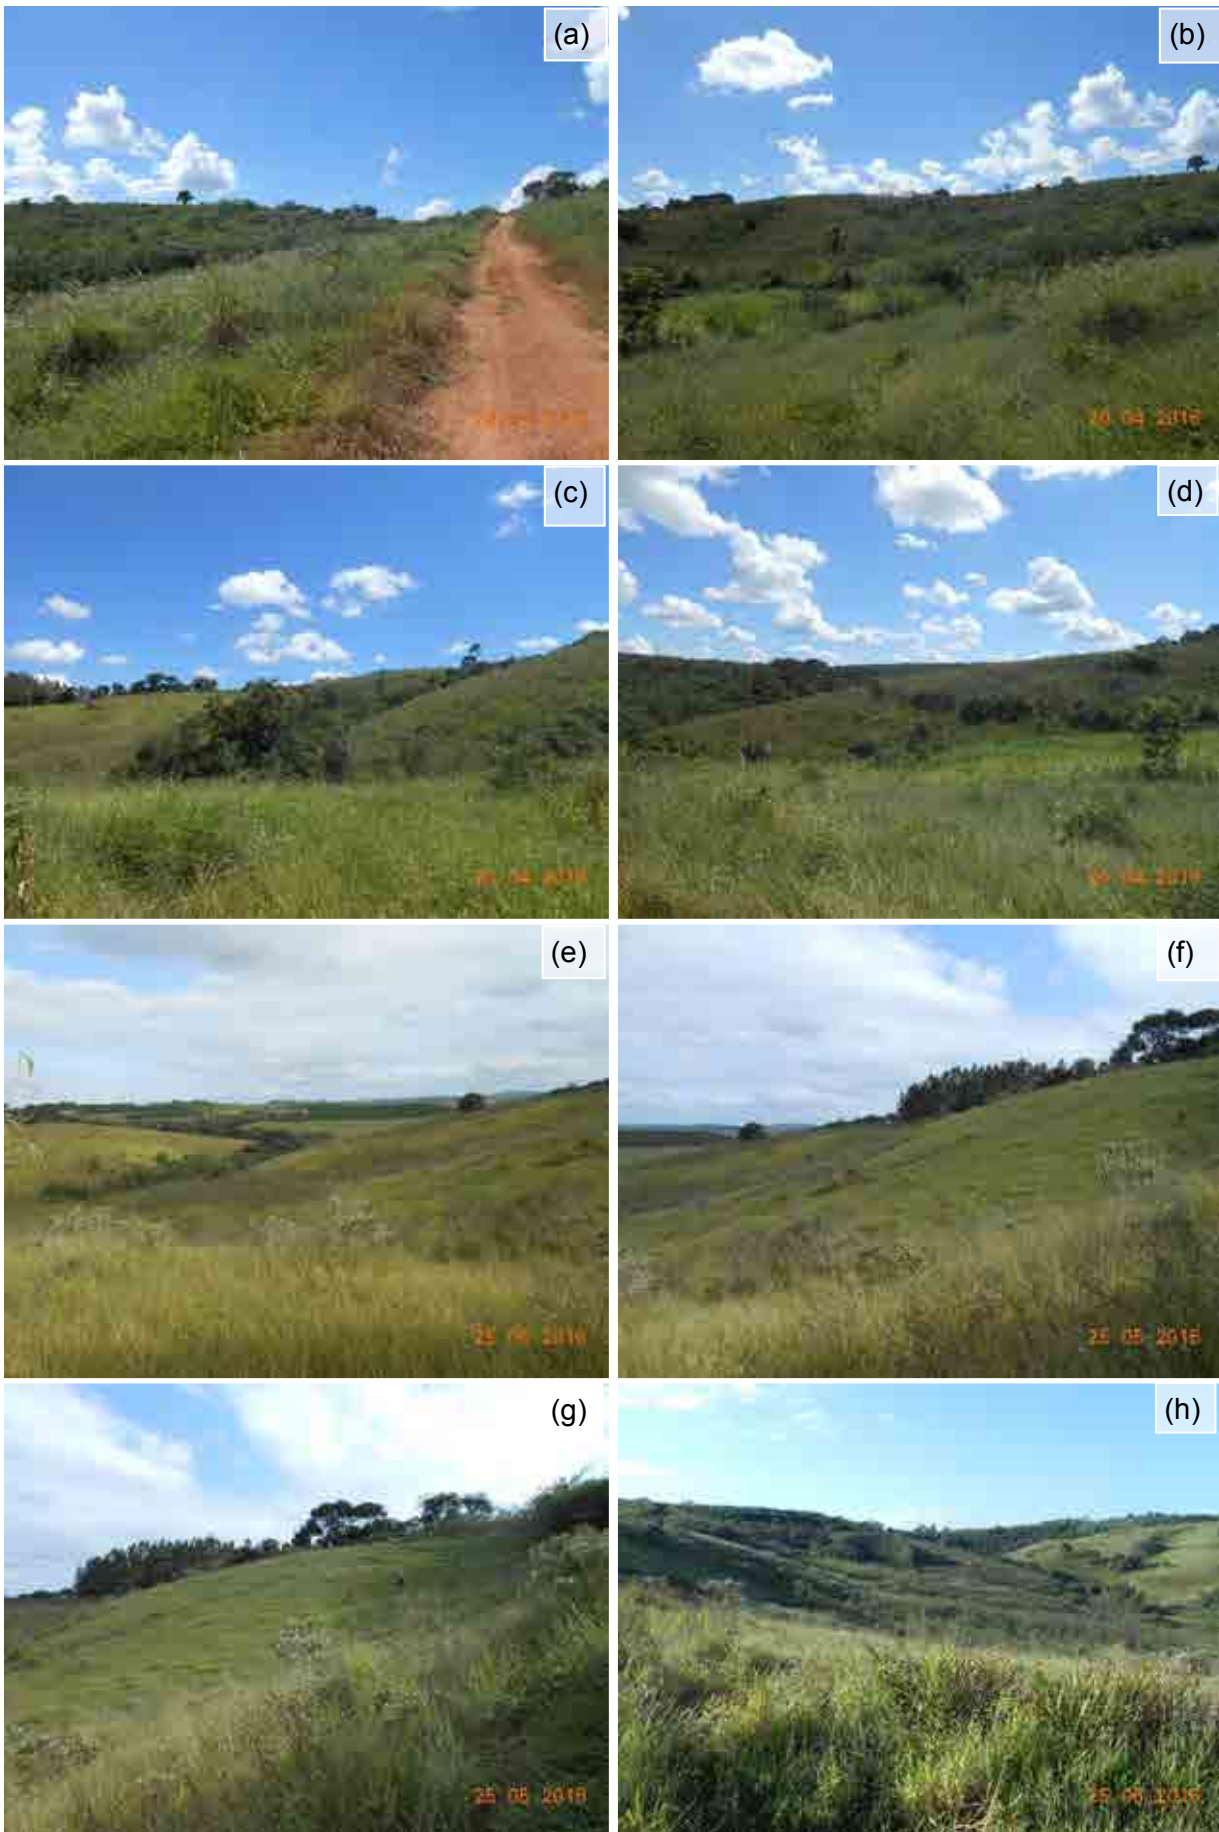
Figura 12: Drenos naturais presente na área a leste do empreendimento.
