Parecer nº 172/FEAM/URA SM - CAT/2024

| EMPREENDEDOR: Pedras São Lucas Ltda. | | CNPJ: 49.193.259/0001-95 | |

**Parecer Único nº 172/FEAM/URA SM - CAT/2024**

Este Parecer Único visa subsidiar o julgamento da Câmara de Atividades Minerárias do Conselho Estadual de Política Ambiental (Copam) do pedido de Licença de Operação Corretiva para as atividades listadas no Quadro 1, para a regularização ambiental do empreendimento **Pedras São Lucas Ltda.**, CNPJ nº 49.193.259/0001-95, Processo COPAM n.º **2852/2023**.

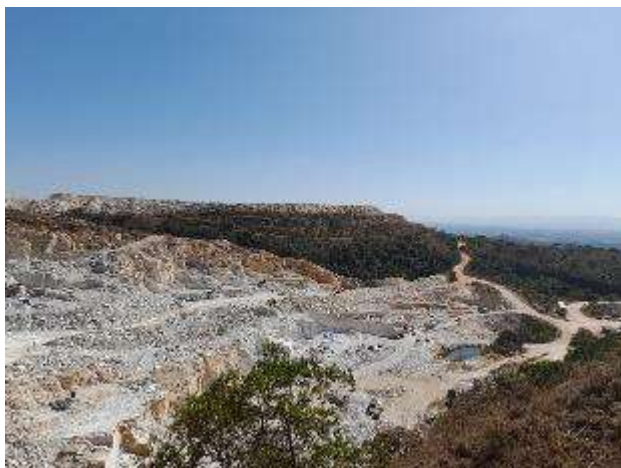
Foto 1 – Frente de lavra, acesso e pilha em operação.

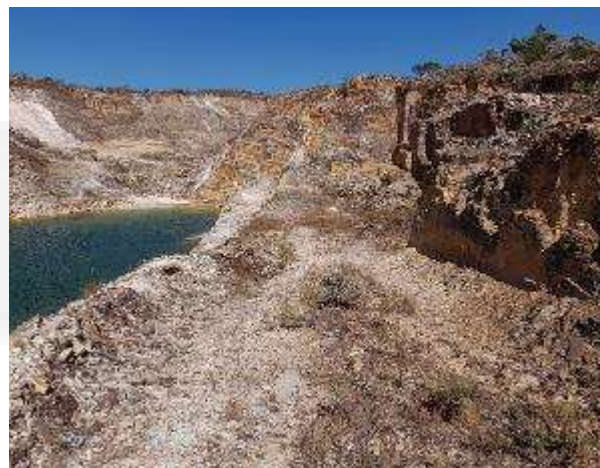
Foto 2 – Frente de lavra da ANM 831864/1999.

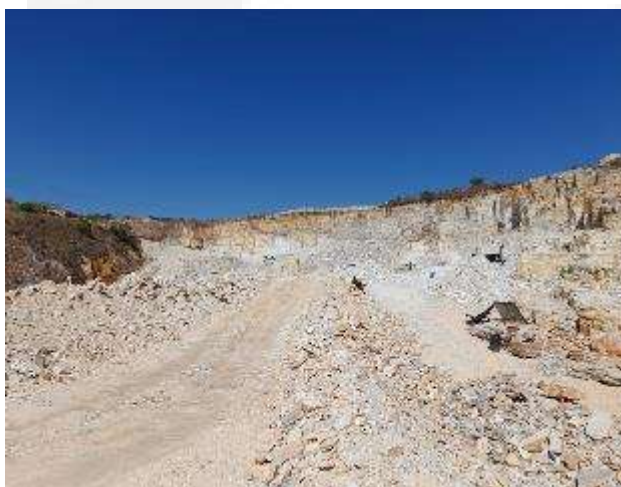
Foto 3 – Frente de lavra ANM 831865/1999.

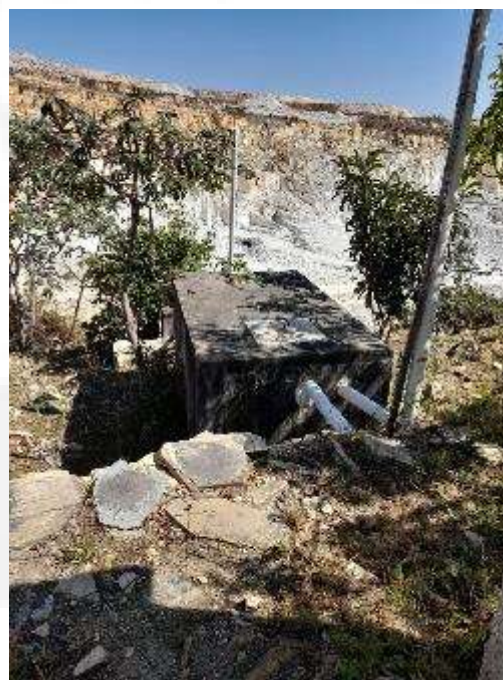
Foto 4 – Fossa séptica.

Para os efluentes sanitários, o empreendimento dispõe de tratamento em fossa séptica e sumidouro.
