PARECER ÚNICO Nº 421042/2019

INDEXADO AO PROCESSO: Licenciamento Ambiental	PA COPAM: 17414/2007/008/2016	SITUAÇÃO: Sugestão pelo deferimento
FASE DO LICENCIAMENTO: Licença de Operação (LO)		VALIDADE DA LICENÇA: 10 anos

A Mosaic Fertilizantes P&K LTDA., vem por meio do presente processo administrativo n.º 17414/2007/008/2016 requerer Licença de Operação (LO) para as atividades listadas na DN 74/2004: lavra e extrações – lavra a céu aberto sem tratamento ou com tratamento a seco- minerais não metálicos, exceto em áreas cársticas ou rochas ornamentais e de revestimento (A-02-07-0) com 7.000.000 toneladas/ano, Unidade de Tratamento de Minerais- UTM (A-05-02-9), ressalta-se que, por erro material no preenchimento do FCEI, tal atividade não constou do certificado anterior, mas foi tratada em todos os estudos e demais pareceres, com medidas de controle, pelo que corrige-se tal erro no presente processo, pilha de rejeito/estéril com área de 104,58 hectares (A-05-04-05), sendo classificado como classe 06 e grande potencial poluidor. As demais atividades destinadas à exploração da jazida localizada em Patrocínio-MG contemplam: obras de infraestrutura (pátios de resíduos, produtos e oficina

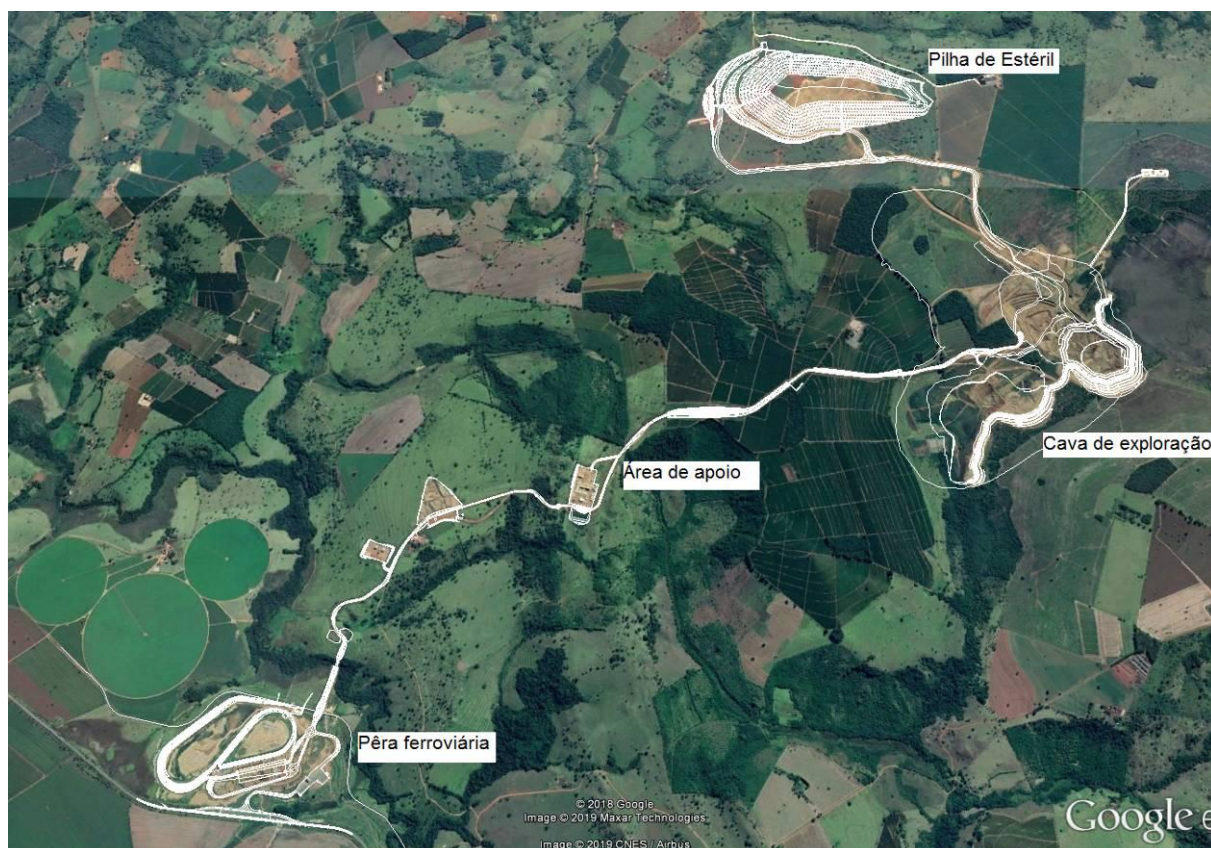
Figura 1- Planta do Complexo Mineral de Patrocínio: Pêra ferroviária, estruturas da área de apoio, cava de exploração e pilha de estéril. Fonte: Google Earth 2019.

A planta contempla as seguintes estruturas principais: portaria, pêra ferroviária, área de apoio, cava de extração de minério, pilha de estéril (Figura 1).

O minério extraído da mina é transportado por meio de caminhões até a pêra ferroviária. A pêra ferroviária é uma plataforma para realizar o carreamento do minério britado com destino à unidade de beneficiamento em Araxá-MG. É composta por área de recebimento de material, britador, área de armazenamento de material

para carregamento no trem, que é realizado por meio de pá carregadeira. Toda a área de pêra é circundada por rede de drenagem e três bacias de contenção que destinam a água para o ribeirão Salitre.

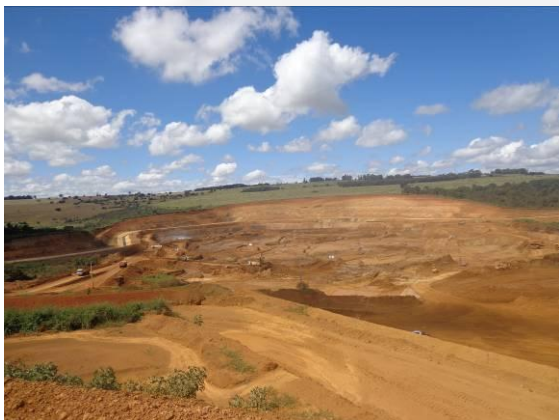
Cava de exploração

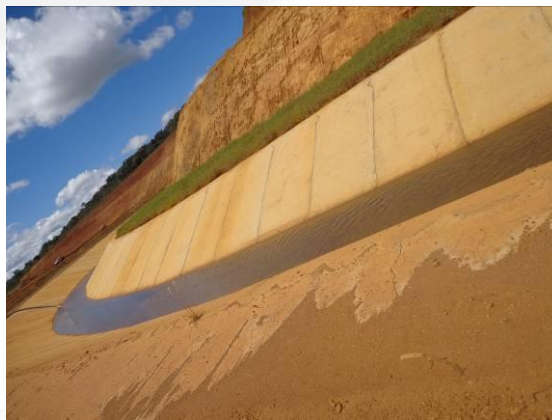
Canal de desvio do Córrego Bebedouro

O canal de desvio, que se encontra outorgado por meio da portaria de outorga 2257/2016, além de desviar a vazão do córrego Bebedouro no local onde foi instalada a cava, funciona também para recebimento de água proveniente de uma área brejosa à jusante da cava, em possível caso de alagamento. A empresa possui

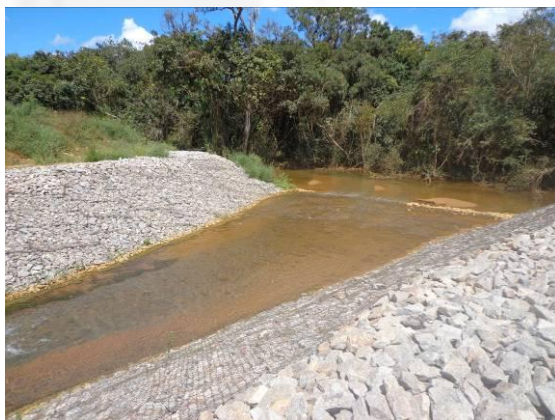
Local de deságue do canal de desvio no Córrego Bebedouro

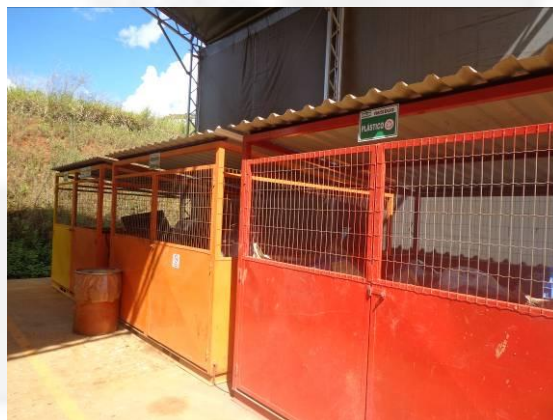
Armazenamento temporário de resíduos sólidos

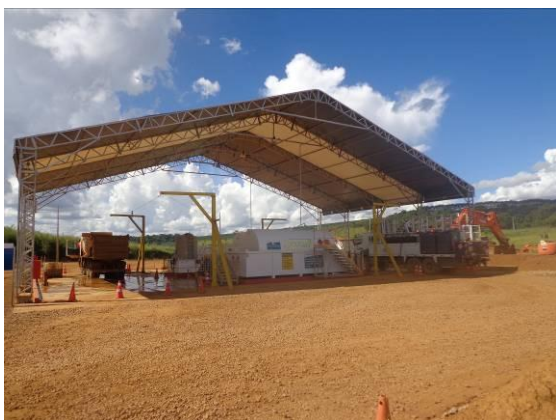
Posto de abastecimento de veículos

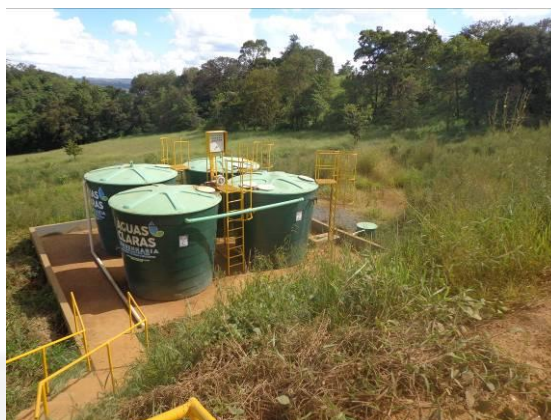
Estação de Tratamento de Efluentes da área de apoio

Próximo à área de apoio está instalada uma estação de tratamento de efluentes sanitários que recebe efluentes por meio de ligação de rede de esgoto da área de apoio e também por meio de caminhão limpa fossa, que recolhe efluentes em caixas estanques localizadas em outras áreas de apoio distantes da ETE. Após tratamento, o efluente é destinado para o ribeirão Salitre por meio de tubulação aérea. Além dessa, possui uma Estação de Tratamento de Efluentes na portaria, instalada recentemente, com comprovação por meio do protocolo R195851/2018, com destinação do efluente tratado para o Ribeirão Salitre.

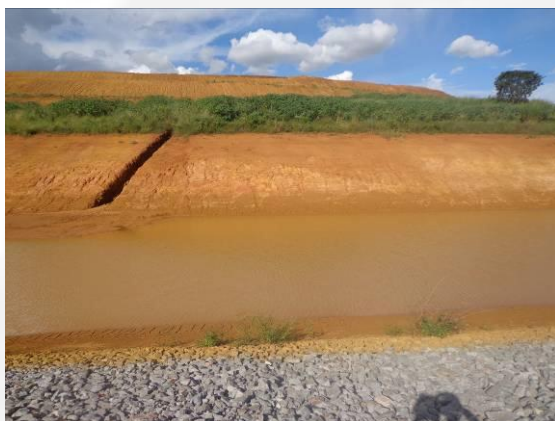
Pilha de estéril e SUMP

O estéril retirado é encaminhado para a pilha de estéril por meio de caminhões. A pilha de estéril possui drenagem que se destina para uma bacia de contenção e, após passar por um dissipador, é destinado para o córrego ao lado da estrutura.

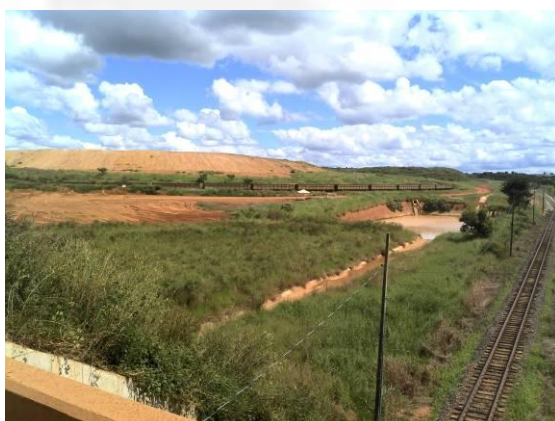
Pêra ferroviária, SUMP e linha de trem

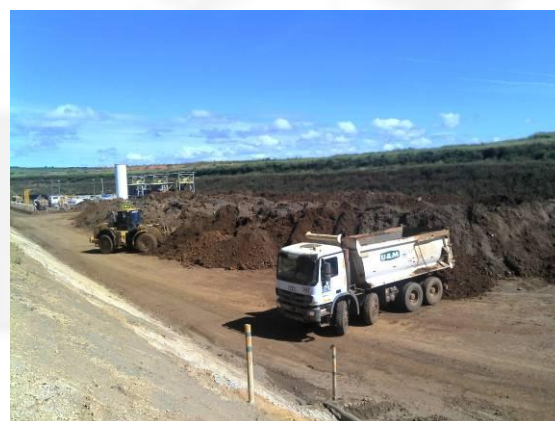
Depósito temporário de minério no terminal de embarque
