PARECER ÚNICO Nº 0539241/2018 /2018 (SIAM)

INDEXADO AO PROCESSO: Licenciamento Ambiental	PA COPAM: 00309/1996/212/2015	SITUAÇÃO: Sugestão pelo deferimento
FASE DO LICENCIAMENTO: Licença de Operação		VALIDADE DA LICENÇA: 10 anos

EMPREENDEDOR: Companhia Brasileira de Alumínio - CBA	CNPJ: 61.409.892/0009-20	
EMPREENDIMENTO: Companhia Brasileira de Alumínio - CBA (PA ANM 830.553/1980).	CNPJ: 61.409.892/0009-20	
MUNICÍPIO (S): Ervália, Rosário da Limeira e São Sebastião da Vargem Alegre	ZONA: Rural	
COORDENADAS GEOGRÁFICA (DATUM): LAT/Y 7.676.876 LONG/X 750.712		
LOCALIZADO EM UNIDADE DE CONSERVAÇÃO: <input type="checkbox"/> INTEGRAL <input type="checkbox"/> ZONA DE AMORTECIMENTO <input checked="" type="checkbox"/> USO SUSTENTÁVEL <input type="checkbox"/> NÃO		
NOME: APA Rio Preto e APA Serra das Aranhas		
BACIA FEDERAL: Rio Paraíba do Sul	BACIA ESTADUAL: Rio Muriaé	
UPGRH: PS2 - Rios Pomba e Muriaé	SUB-BACIA: Rio Preto	
CÓDIGO: A-02-01-1	ATIVIDADE OBJETO DO LICENCIAMENTO (DN COPAM 74/04): Lavra a céu aberto - Minerais metálicos, exceto minério de ferro	CLASSE 4
CONSULTORIA/RESPONSÁVEL TÉCNICO: Jonas Machado Pires Arbore Consultoria Ambiental Ltda.	REGISTRO: CREA MG – 68.850/D CTF-IBA

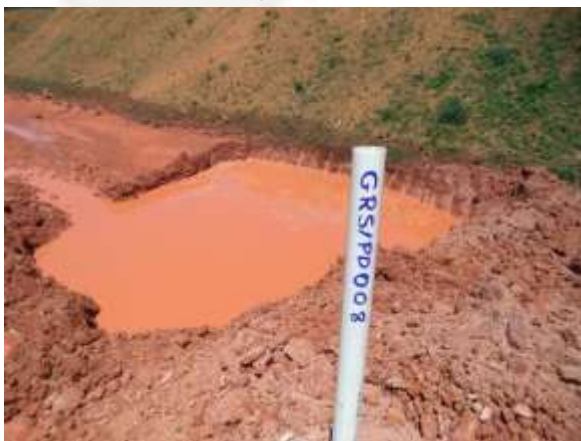
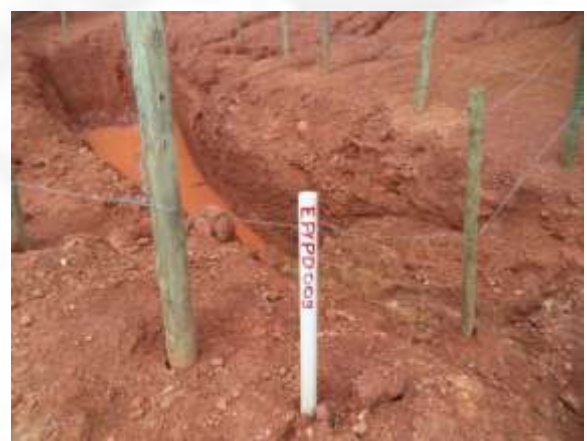
Figura 17: Poços de decantação.

Visando diminuir o escoamento superficial e evitar o início de processos erosivos são construídos canaletas e **poços de decantação** próximos aos acessos e nas áreas de mina. As canaletas direcionam água da chuva para os poços de decantação que por sua vez armazenam os sedimentos carregados e permitem uma maior infiltração da água no solo. Ainda visando diminuir a velocidade da água e favorecer a drenagem interna da mina são abertas bancadas, de até 3 m de altura, com inclinação suficiente para facilitar o escoamento. Além disso, conforme informado em vistoria, as áreas de lavras são abertas priorizando a vertente contrária aos cursos hídricos próximos contribuindo também para evitar o carreamento de sólidos.

Para a mitigação deste impacto será implantado sistema de drenagem baseado em estruturas de dissipação de energia, tais como curvas de nível, bancadas e poços para contenção da água pluvial, permitindo a infiltração da água no solo, evitando a erosão e o carreamento de partículas de solo para cursos d'água. As estruturas de controle e principalmente os poços de decantação serão monitorados periodicamente e passarão por limpeza para evitar transbordamento de sólidos e carreamento destes para os cursos d'água. Além disso, será também desenvolvido pelo empreendimento o plano de reabilitação das áreas mineradas que contribuirá para conservação de solo e da água, além da recomposição da vegetação.

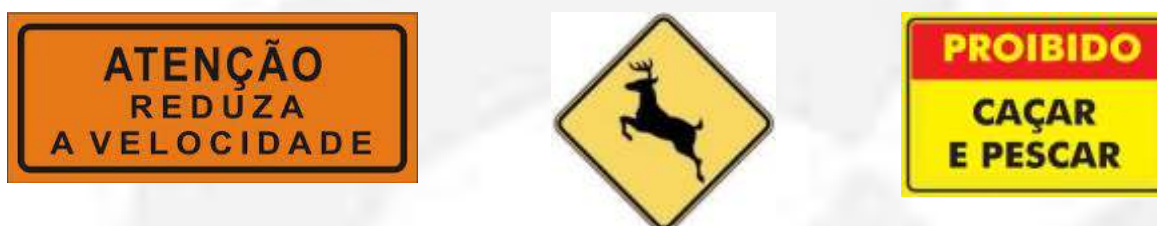
Figura 20: Placas informativas e de advertência.

Após a identificação dos pontos de passagem de animais, obtidos através do monitoramento, serão instaladas placas de advertência na área do empreendimento, conforme as figuras a seguir. Estas placas têm como objetivo reduzir o risco de atropelamentos dos animais silvestres principalmente nos pontos de travessia (passagem) e inibir a ação de caçadores e pescadores na área do empreendimento.
