PARECER ÚNICO Nº 0072163/2019 (SIAM)

INDEXADO AO PROCESSO: Licenciamento Ambiental	PA COPAM: 11665/2009/002/2016	SITUAÇÃO: Sugestão pelo Deferimento
FASE DO LICENCIAMENTO: Licença de Instalação Corretiva e de Operação Concomitantes – LIC+LO	VALIDADE DA LICENÇA: 10 anos

EMPREENDEDOR: Segala Mineração Ltda – EPP	CNPJ: 16.891.134/0001-80
EMPREENDIMENTO: Segala Mineração Ltda – EPP	CNPJ: 16.891.134/0001-80
MUNICÍPIO: Jaíba	ZONA: Rural

CÓDIGO:	ATIVIDADE OBJETO DO LICENCIAMENTO (DN COPAM 74/04):	CLASSE
A-02-09-7	Extração de rocha para produção de britas com ou sem tratamento	4
A-05-01-0	Unidade de Tratamento de Minério – UTM com tratamento a seco	2
A-05-04-5	Pilhas de rejeito/estéril	4
F-06-01-7	Ponto de abastecimento	2

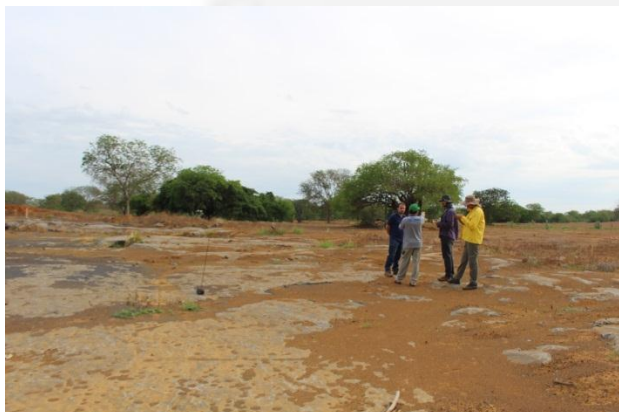
Foto 01. Futura cava 01.

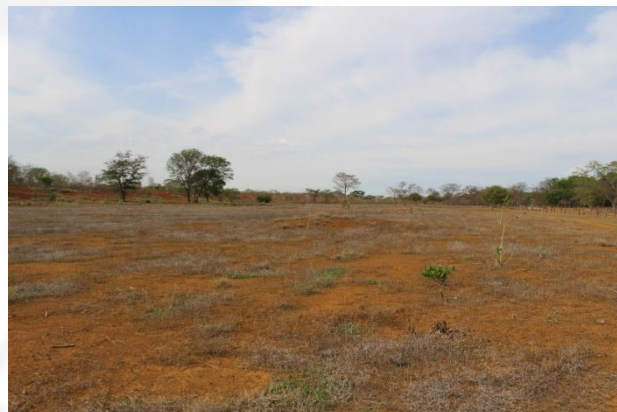
Foto 02. Futura cava 02

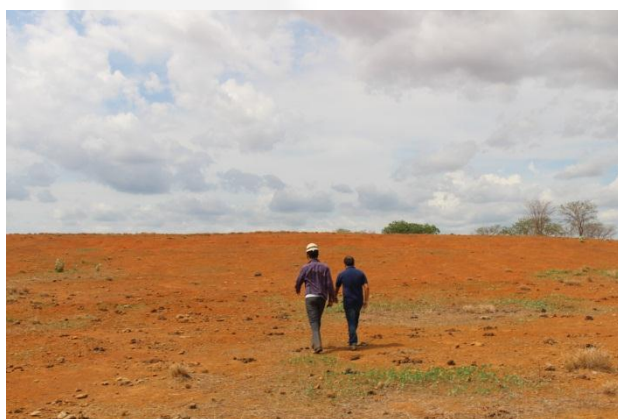
Foto 03. Área futuro depósito de estéril

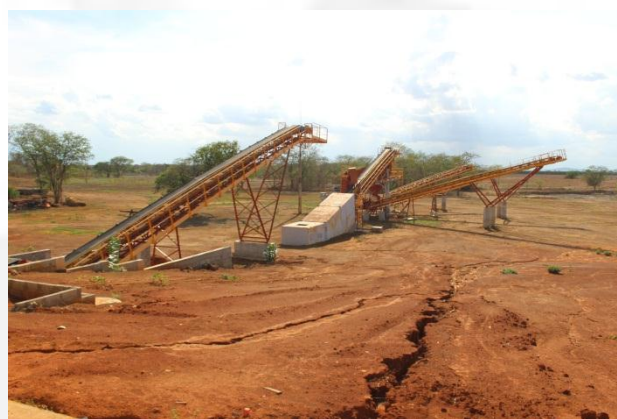
Foto 04. Unidade de beneficiamento com a parte mecânica já instalada. Notar erosões.

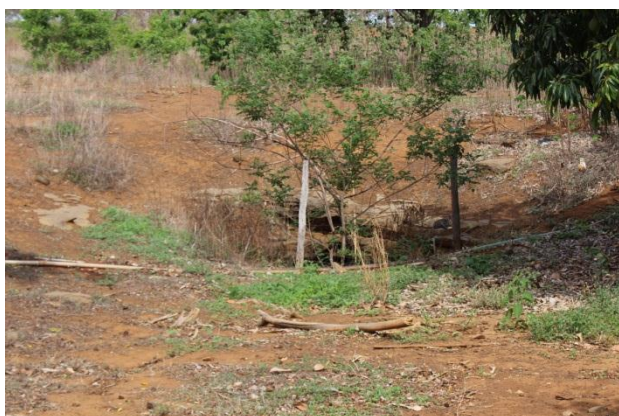
Encontra-se no fundo de uma pequena dolina de aproximadamente 3m de raio, inserida em área com solo exposto e apenas árvores isoladas nativas ou de pomar. Aparentemente, a fazenda já foi utilizada para pecuária, pois em grande parte é ocupada por pastagens.

A cavidade apresenta entrada descendente e teto baixo (0,75m de altura), padrão planimétrico retilíneo, com piso descendente para o interior e desenvolvimento seguindo a direção e mergulho das camadas de calcário com leve caimento para leste.

Foto 05. Entrada da cavidade 01

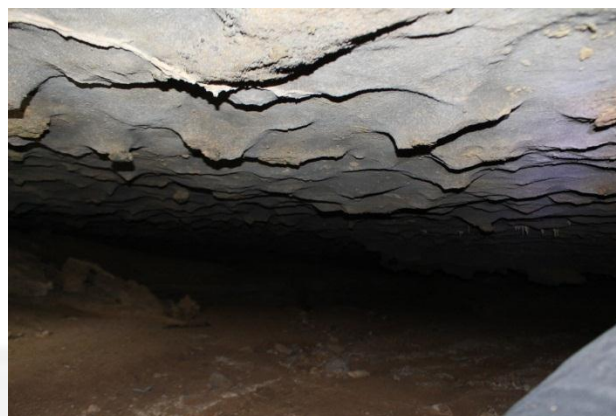
Há espeleotemas em bom estado de conservação no teto (cortinas serrilhadas, estalactites, canudos e escorrimento calcítico, em dimensões centimétricas), além de algumas raízes. Havia marcas de drenagem recentes no piso, composto principalmente por sedimentos areia e argila, com direção para o fundo da cavidade.

As porções mais distais podem ser caracterizadas como zona de penumbra chegando a ser afótica. Foi observado a presença de aranhas, opilião e morcegos.

Foto 06. Interior da cavidade 01

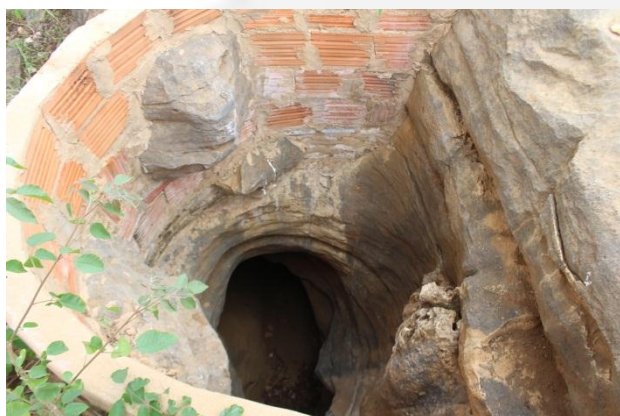
A chamada cavidade C02 é um abismo (~ 5m) localizado em uma extensa laje de calcário fraturada e com lapiás. Após atingir o piso, a cavidade se desenvolve por menos de 2m para cada um dos dois lados, quando é interrompida por sedimentos finos e blocos. Não havia presença de espeleotemas. Durante a vistoria, por volta das 15h, não foi observada zona de

Também foi observado em vistoria que o decapeamento da mina avançou para além do raio protetivo prévio da cavidade 01 e que havia um muro de tijolos na entrada da cavidade 02.

O muro construído na entrada da cavidade 02 não tem relação com a atividade, pois foi construído pelo proprietário para obtenção de água. Segundo informado, havia água no fundo do foço/abismo e o muro servia como suporte para o sistema de captação por meio de baldes.

Foto 07. Entrada da cavidade 02

Considerando que essa intervenção não está relacionada com a instalação ou operação deste empreendimento, ela não será avaliada neste parecer. Entretanto, o proprietário está sendo autuado por intervenção não autorizada.

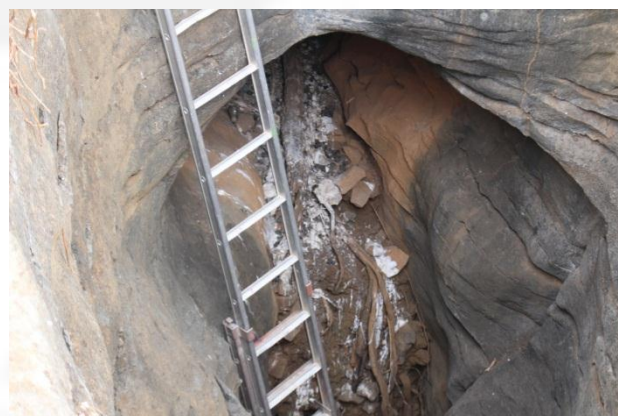
A chamada cavidade C03 é um abismo (~7m), localizado na mesma laje da C02. Não foi possível descer devido à presença de uma colmeia na parede, já que não dispomos de equipamentos adequados para essa situação. Ainda assim, foi possível observar a presença de grande quantidade de bolotas de regurgitação e fezes de aves (fezes brancas) em uma entrada “a meia encosta” da descida. Segundo a consultoria, o desenvolvimento horizontal a oeste é interrompido por sedimentos finos e o desenvolvimento a leste por sedimentos finos, grossos e galhos.

Foto 08. Entrada da cavidade 03
