Parecer nº 33/FEAM/GST/2025

CAPA DE ADENDO AO PARECER ÚNICO SIAM Nº 027216/2021 (id. SEI 116012843)											
INDEXADO PROCESSO:		AO		PA COPAM Nº:			SITUAÇÃO:				
Licenciamento Ambiental				SIAM 00105/1989/017/2016			Sugestão pelo Deferimento				
FASE LICENCIAMENTO:		DO		LAC 1 - LP+LI+LO			VALIDADE DA LICENÇA: Vinculada à validade da LP+LI+LO Nº 010/2021 com vencimento em 30/07/2031				
PROCESSOS VINCULADOS CONCLUÍDOS:				PA COPAM:			SITUAÇÃO:				
Processo Digital SEI				1370.01.0008668/2021-04							
APEF				04129/2016			Deferida				
Processo de outorga				54330/2020 54329/2020 54325/2020 54324/2020			Deferidas				
EMPREENDEDOR: AngloGold Córrego do Sítio Mineração S.A				CNPJ: 18.565.382/0001-66							
EMPREENDIMENTO: Projeto Expansão Pinta Bem				CNPJ: 18.565.382/0001-66							
MUNICÍPIO: Santa Bárbara				ZONA:			Rural				
COORDENADAS GEOGRÁFICA (DATUM): SIRGAS 2000			LAT/Y 19°58'27"				LONG/X 43°28'58"				
LOCALIZADO EM UNIDADE DE CONSERVAÇÃO:

Nesse sentido, o presente adendo tem como objetivo avaliar adequações nas intervenções ambientais do Projeto Expansão Pinta Bem de Certificado LP+LI+LO nº 10/2021. Trata-se da intervenção em 21,33 hectares de Floresta Estacional Semide

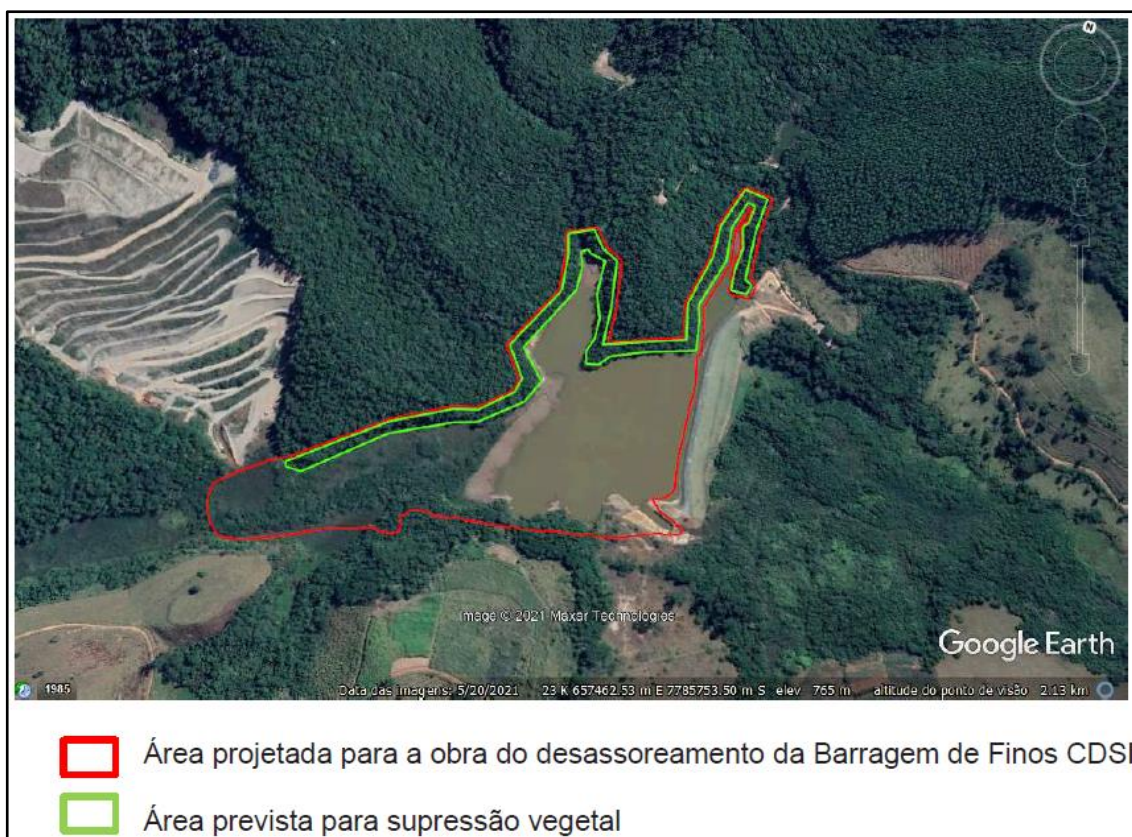
Figura 4- Localização da intervenção emergencial. Fonte: Documento Ofício de encaminhamento da solicitação (SEI 32492627)

O objetivo dessa intervenção emergencial foi a necessidade de se realizar de forma imediata, antes do período chuvoso, a realização de obra para o desassoreamento da Barragem de Finos localizada na Mina de Córrego do Sítio I (CDSI) em 65.000m³, visando garantir que o reservatório atenda aos critérios de trânsito de cheias para o tempo de retorno de 10.000 anos, conforme exigência legal emitida pela Agência Nacional de Mineração – ANM através do Ofício nº 242/2021/DISBM-MG/ANM.

Para viabilizar a obra, fez-se necessário criar condições operacionais para os equipamentos, sendo prevista a atividade de supressão vegetal no entorno da barragem ao longo da sua orla conforme indicado na figura a seguir, de modo que este local fosse utilizado para acessar os pontos onde a remoção fosse ocorrer, viabilizando a trafegabilidade de toda a frota. Importante destacar que a área intervinda também viabilizará manutenções futuras para a remoção dos sedimentos nessa estrutura.

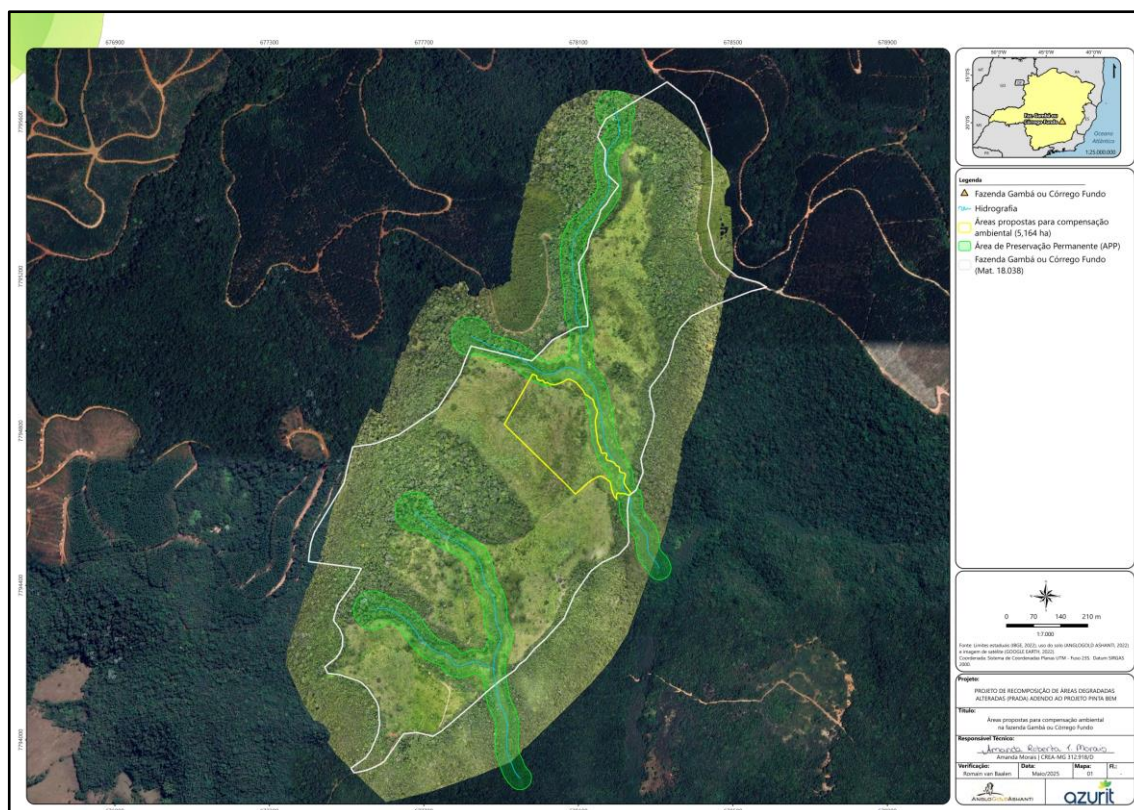
Figura 8- Localização da área proposta para compensação de espécies ameaçadas e protegidas. Fonte: SEI 114173771

As áreas propostas para o plantio e enriquecimento compensatório foram alocadas em parte na APP da propriedade e na área contigua à mesma, nas tipologias de "Pastagem", conforme figura 8.
