1. AUTO DE INFRAÇÃO: Nº 95163 / 2017

Vinculado ao: ☒ Auto de Fiscalização nº 157121 de 05/09/2017  
☐ Boletim de Ocorrência nº: de / /

Nome do Autuado/ Empreendimento: Usina Hidrelétrica Amador Aguiar II

### AUTO DE FISCALIZAÇÃO Nº 157121/2017

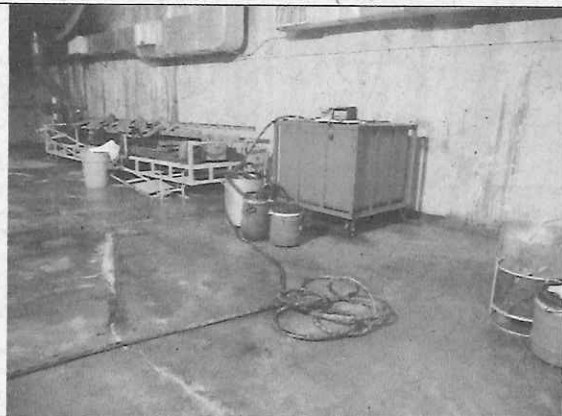
Foto 07: Tanque de armazenamento de peixes.

Ainda, devido à parada emergencial da UG 01, faz-se necessária o procedimento de drenagem da máquina e resgate dos peixes possivelmente retidos na linha de sucção (advindos da região a jusante do barramento). Neste procedimento os peixes serão mensurados individualmente e armazenados temporariamente em caixas de peixe, sendo posteriormente recolhidos e devolvidos ao curso d'água, a montante do barramento.

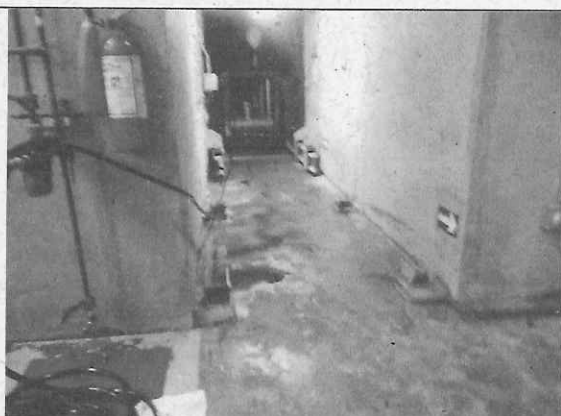
Foto 08: Interior da Unidade Geradora 01.

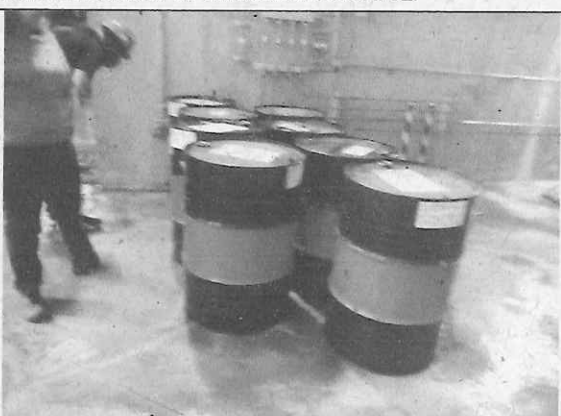
Foto 10: Bombonas para armazenamento de óleo.

Conforme informado com relação à UG 01, o insulamento das pás da turbina será substituído, o restante do óleo que ainda se encontra na máquina será retirado, filtrado e armazenado, para ser reutilizado posteriormente na própria UG 01 depois de remontada.

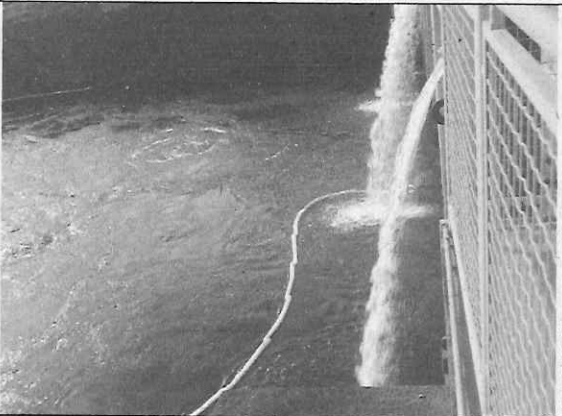
Conforme informado foi instalada barreira de contenção de óleo a jusante do canal de fuga da usina, sendo esta composta por 30 (trinta) cordões (com dois metros de comprimento cada), constituídos por material absorvente e hidrofóbico; no momento da fiscalização foi possível observar ainda a presença de parte de tal barreira.

Foto 11: Cordões absorventes de óleo.

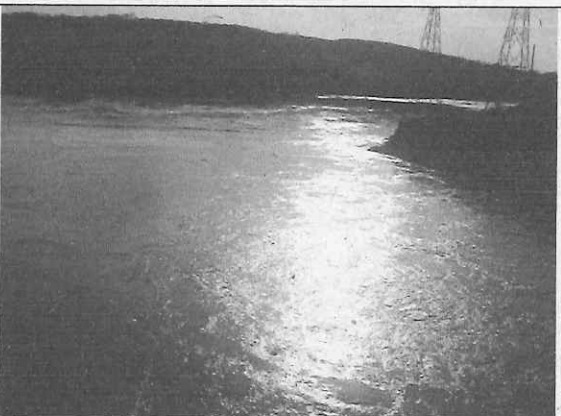
- Não foi observada continuidade do vazamento, tendo sido este aparentemente sanado;
- Não foi observada presença de óleo no corpo d'água e margens, porém, a empresa manteve parte da barreira de contenção/absorção do óleo;
- Não foi observada ou informada mortalidade de peixes.

Foto 12: Curso d'água a jusante do barramento.

Além do já exposto, fica determinado que o empreendedor deverá realizar monitoramento das características do curso d'água (Rio Araguari) impactado pelo vazamento de lubrificante, considerando 01 (um) ponto no local do vazamento, 01 (um) ponto a montante e pelo menos 02 (dois) pontos a jusante do local do acidente, conforme todos os parâmetros estabelecidos para qualidade de água na Deliberação Normativa Conjunta COPAM/CERH-MG nº 01, de 05 de maio de 2008.
