**ILMO. SR. SECRETÁRIO EXECUTIVO DO CONSELHO ESTADUAL DE POLÍTICA  
AMBIENTAL – COPAM**

### **RECURSO ADMINISTRATIVO**

CLIENT: SOLAIREDIRECT	CONTRACT:	PAGE: 1 of 15
PROJECT: PARACATU/PV PLANT	DOCUMENT NUMBER:	REVISION: A
TITLE: PV PARACATU – HYDROLOGIC REPORT

Qualidade da água na Vereda do Almoço e Ribeirão Santa Isabel

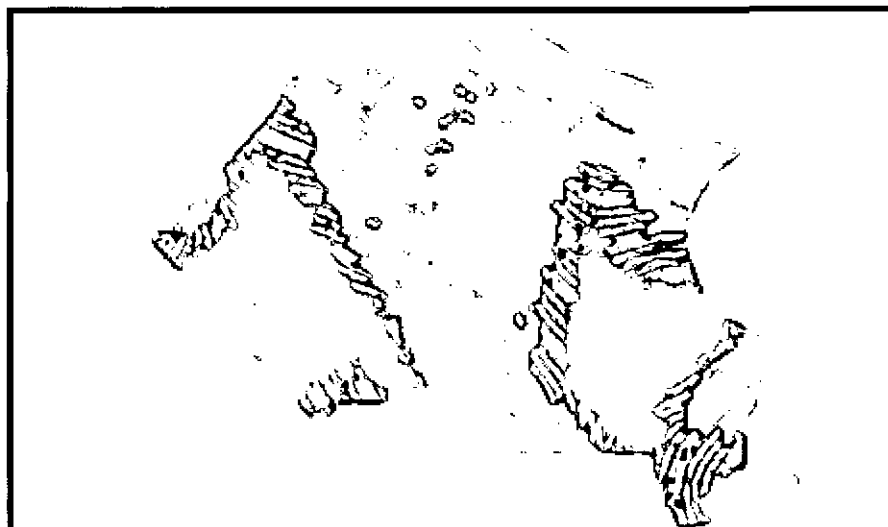
As imagens a seguir ilustram a declividade da topografia com setas de declividade indicando o sentido de caimento do terreno. A região em vermelho escuro são as áreas de cota mais alta nos divisores de águas. Enquanto a região em violeta é a região próxima ao fundo de vale.

*Slope Arrows aplicadas à topografia.*
