PROTOCOLO Nº 1065408/2015

PARECER TÉCNICO

Indexado ao Processo n.º 00059/2002/007/2014
Auto de Infração Nº 65896/2014.
Base normativa da infração.
Decreto nº 44.844/2008, art. 83

Empreendedor: Cerâmica Colonial Industria e Comércio Ltda.	
Empreendimento: Cerâmica Colonial Industria e Comércio Ltda.	
CNPJ: 18.637.454/0001-33	Município: Montes Claros/MG.

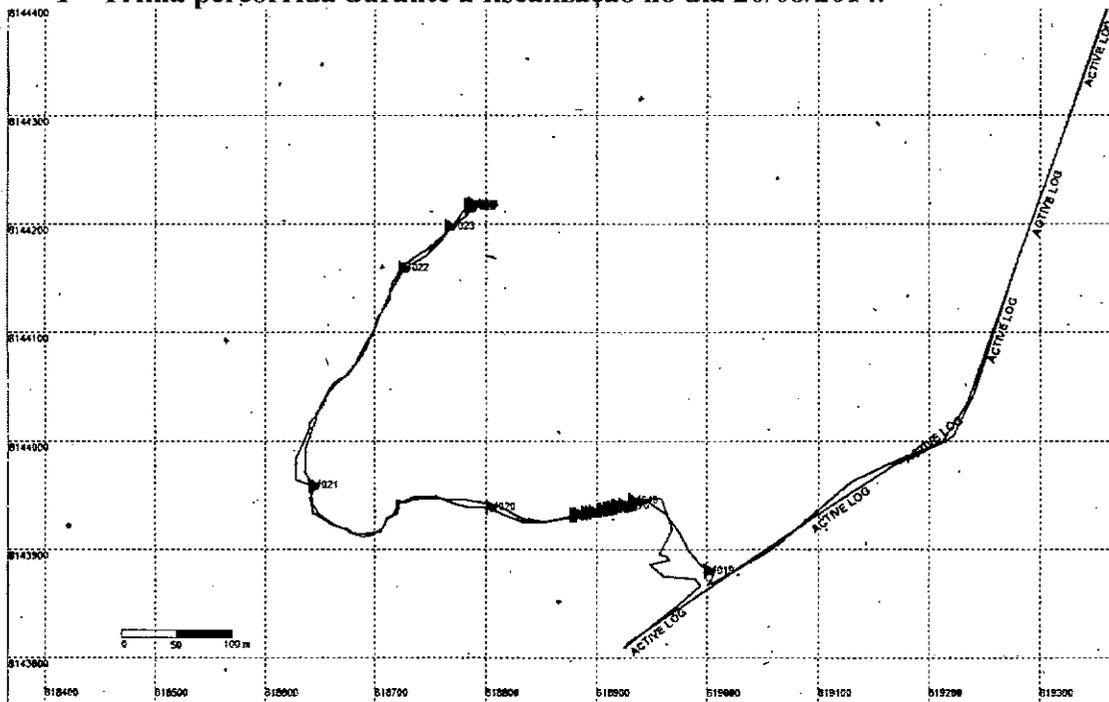
1- Trilha percorrida durante a fiscalização no dia 20/08/2014.

- trilha do GPS utilizado no percurso da fiscalização no dia 20/08/2014 e fotos da área da Reserva Legal em que houve a extração de argila para comprovar a constatação em campo da infração;
- imagens de satélite (Google Earth) datadas no dia 09/02/2011 (antes da intervenção) e 31/08/2012 (após a intervenção).
