Parecer nº 86/SEMAD/SUPRAM CENTRAL-DRRA/2023

Parecer Único de Licenciamento nº 1650/2022

EMPREENDEDOR: Gerdau Aços Longos S.A **CNPJ:** 07.358.761/0064-42

EMPREENDIMENTO: Fazenda Lagoa da Pedra **CNPJ:** 07.358.761/0064-42

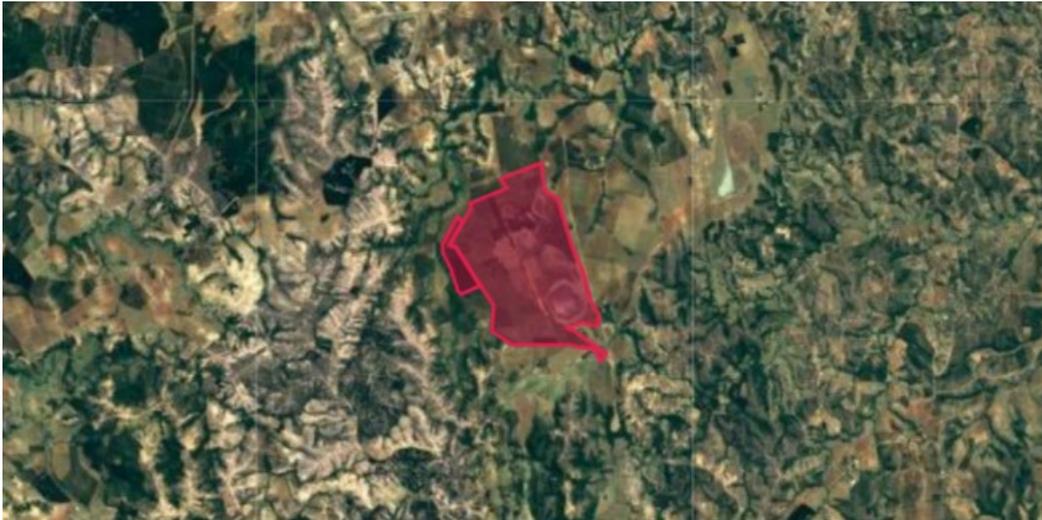
Figura I Área Diretamente Afetada – ADA do empreendimento Fazendas lagoa da Pedra e Confisco– em vermelho.

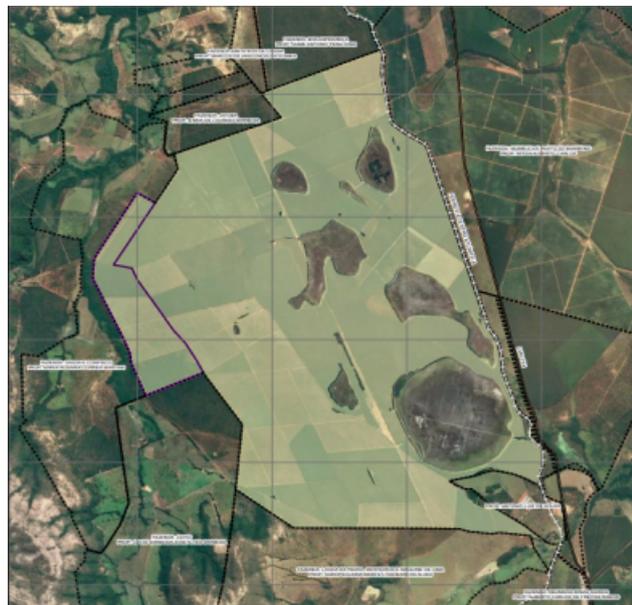
Figura II Área relativo ao empreendimento Fazendas lagoa da Pedra e Confisco – planta planimétrica:

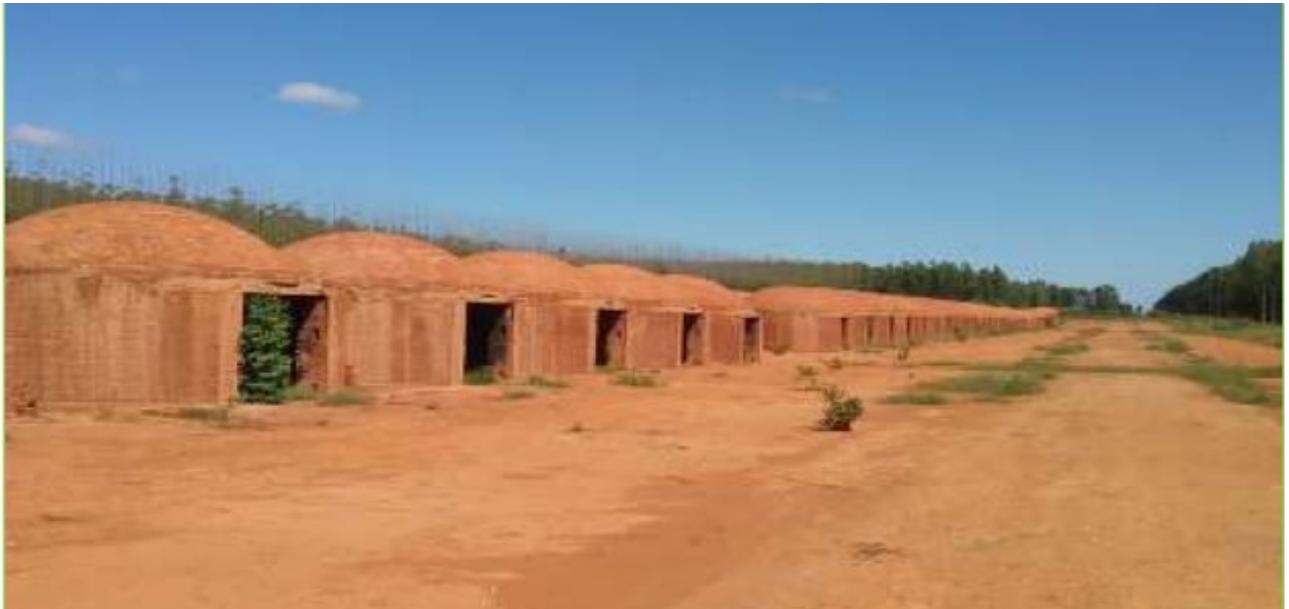
Figura III Planta de carbonização relativo ao empreendimento Fazendas lagoa da Pedra e Confisco.

Verifica-se no empreendimento uma unidade de carvoejamento que recebe a madeira para a carbonização para a a produção do carvão vegetal. Possui 90 fornos circulares em alvenaria e argila que produzirá até 115.000 mdc/ano de carvão vegetal

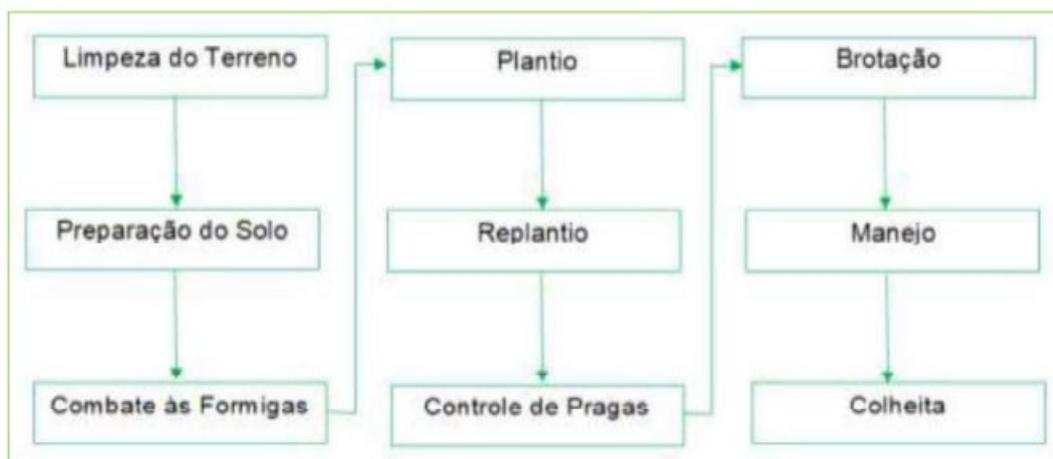
Figura IV Fluxograma do processo básico de silvicultura do eucalipto.

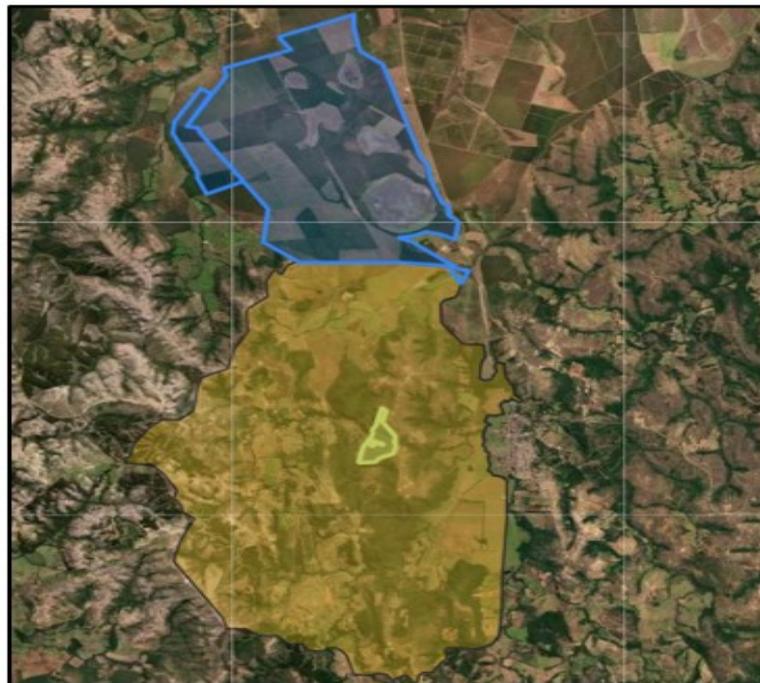
Figura VI ADA do empreendimento Fazenda Lagoa da Pedra (em azul), UC -MONA Estadual Peter Lund (amarelo) e limite da Zona de Amortecimento da MONA Perter Lund (hachurado amarelo).

Em consulta ao Sistema de Infraestrutura de Dados Espaciais do Sistema Estadual de Meio Ambiente – IDE Sisema, uma pequena porção sul da Fazenda Lagoa da Pedra está inserida na Zona de Amortecimento da Unidade de Conservação (UC) de Proteção Integral – Monumento Natural (MONA) Peter Lund, instituído pelo Decreto Estadual nº 44.120/2005.

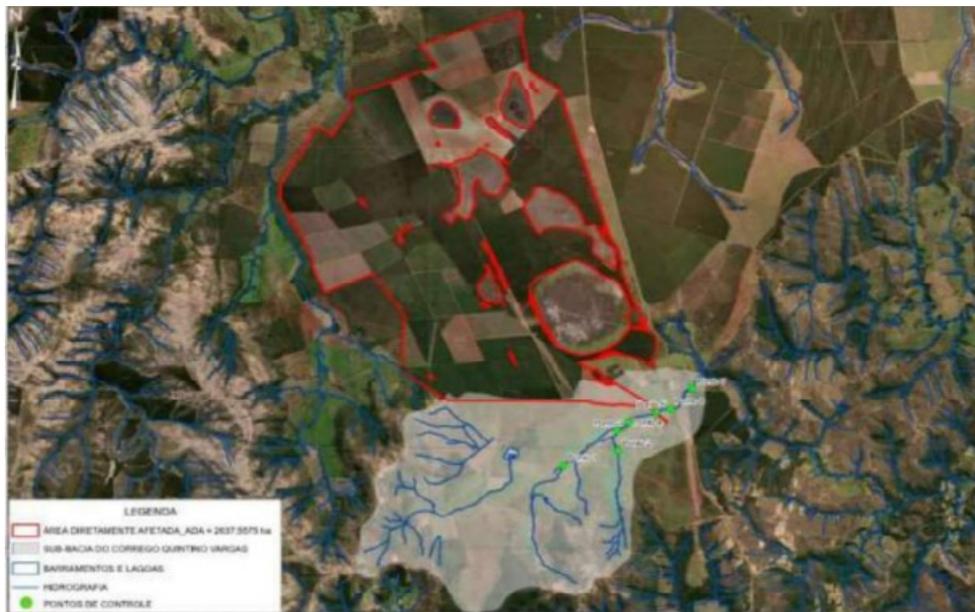
Figura VII Sub bacia do Córrego Quintino Vargas. **Fonte:** Adaptado SLA nº 1650/2022/RIMA -volume 01

A sul e sudoeste do empreendimento encontra-se a sub-bacia do Córrego Quintino Vargas. A leste e nordeste do empreendimento encontra-se a sub-bacia do Córrego da Carioca. A sub-bacia do Córrego Confisco drena a porção sudoeste a nordeste do empreendimento.

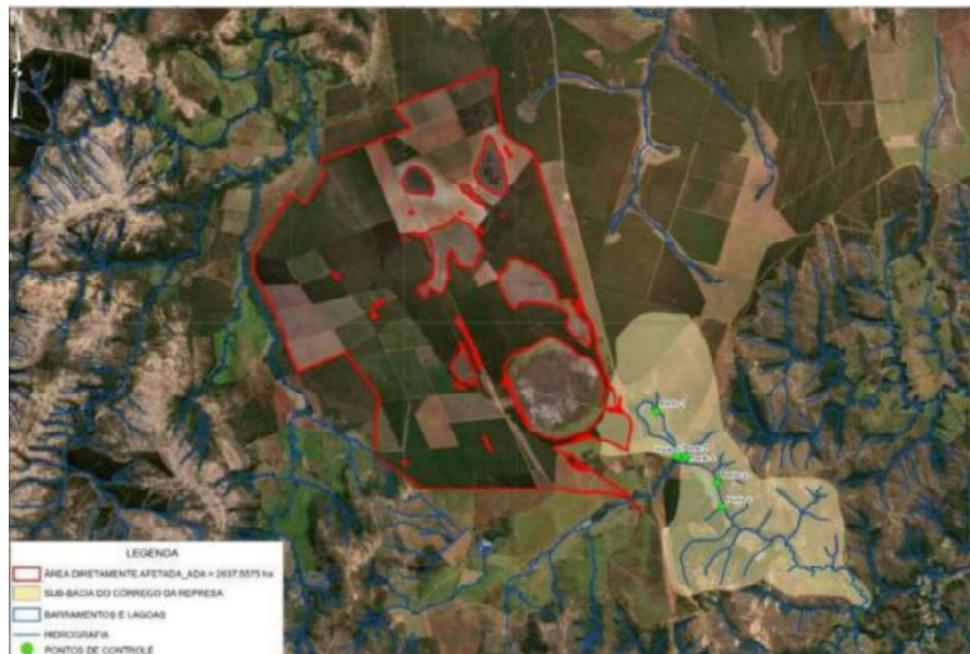
Figura VIII Sub bacia do Córrego da Represa. **Fonte:** Adaptado SLA nº 1650/2022/RIMA -volume 01

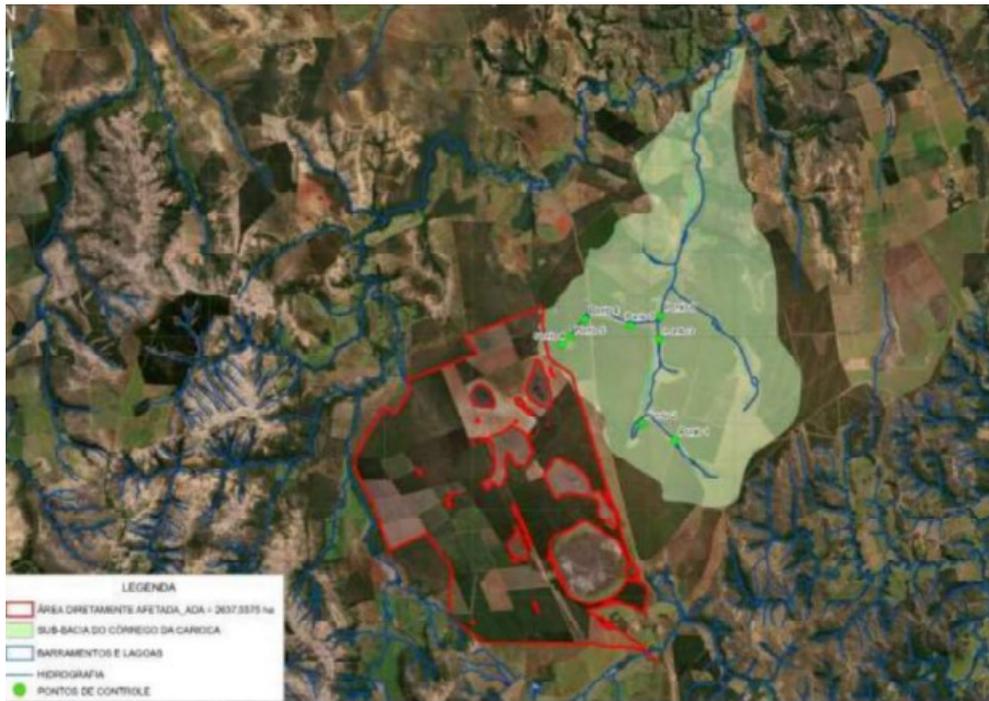
Figura IX Sub bacia do Córrego da Carioca. **Fonte:** Adaptado SLA nº 1650/2022/RIMA -volume 01.

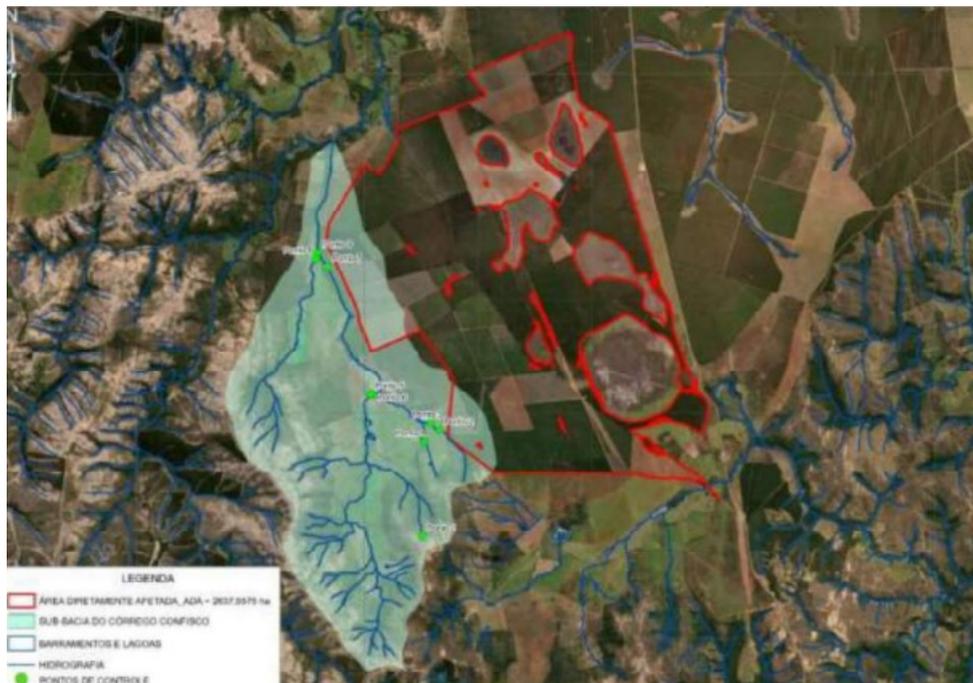
Figura X Sub bacia dos Córregos do Coito e Córregos Confisco. **Fonte:** Adaptado SLA nº 1650/2022/RIMA -volume 01

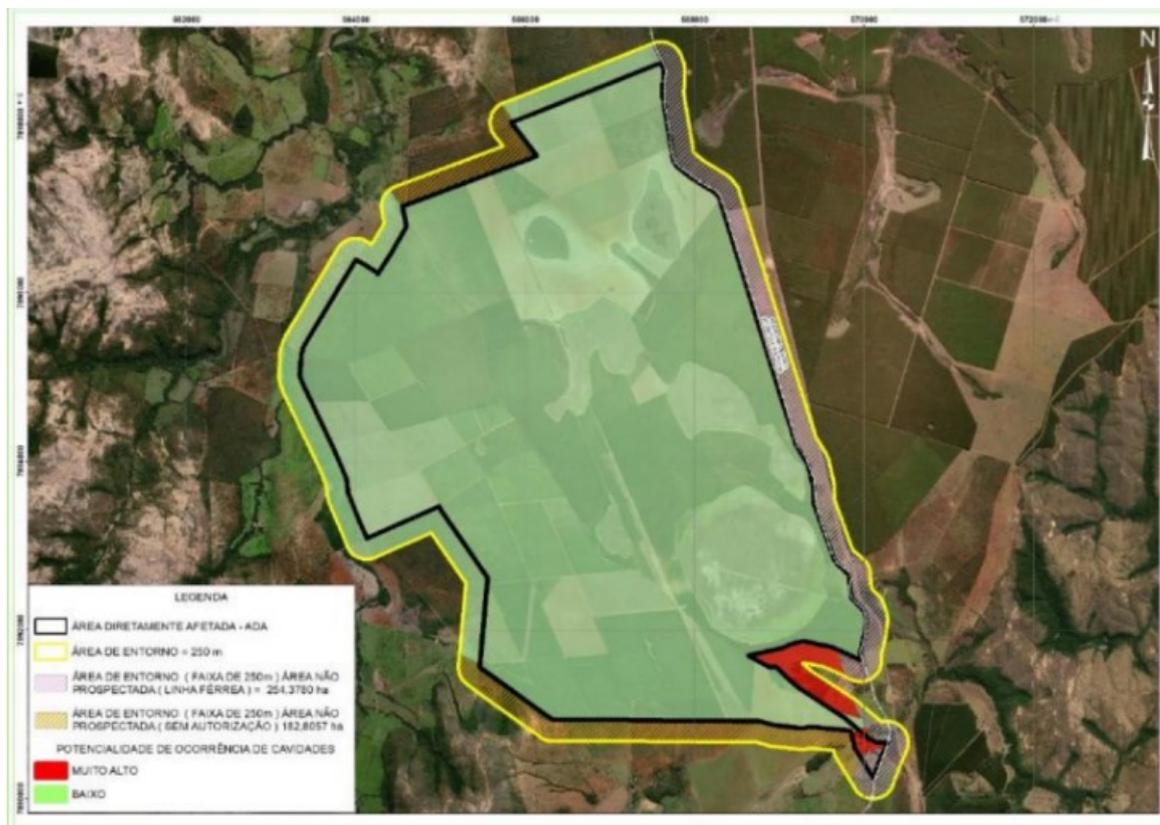
Figura XIII potencial espeleológico revisado.

Esta conferência foi possível a partir da prospecção espeleológica, que percorreu 236,1km ao longo da ADA e entorno de 250m na parte oeste, norte e um trecho a sudeste. As demais áreas do entorno, à leste e extremo sudeste a equipe responsável pelos estudos não obteve autorização para acesso. O pequeno trecho prospectado no entorno de 250m da ADA é onde estão localizadas as duas cavidades presentes nas bases de dados oficiais, sendo a única área classificada com potencial Muito Alto para ocorrência de cavidades, conforme mapa apresentado a seguir. A prospecção espeleológica também identificou uma nova cavidade no mesmo maciço onde se inserem as outras duas cavernas, denominada de Caverna Pequena.

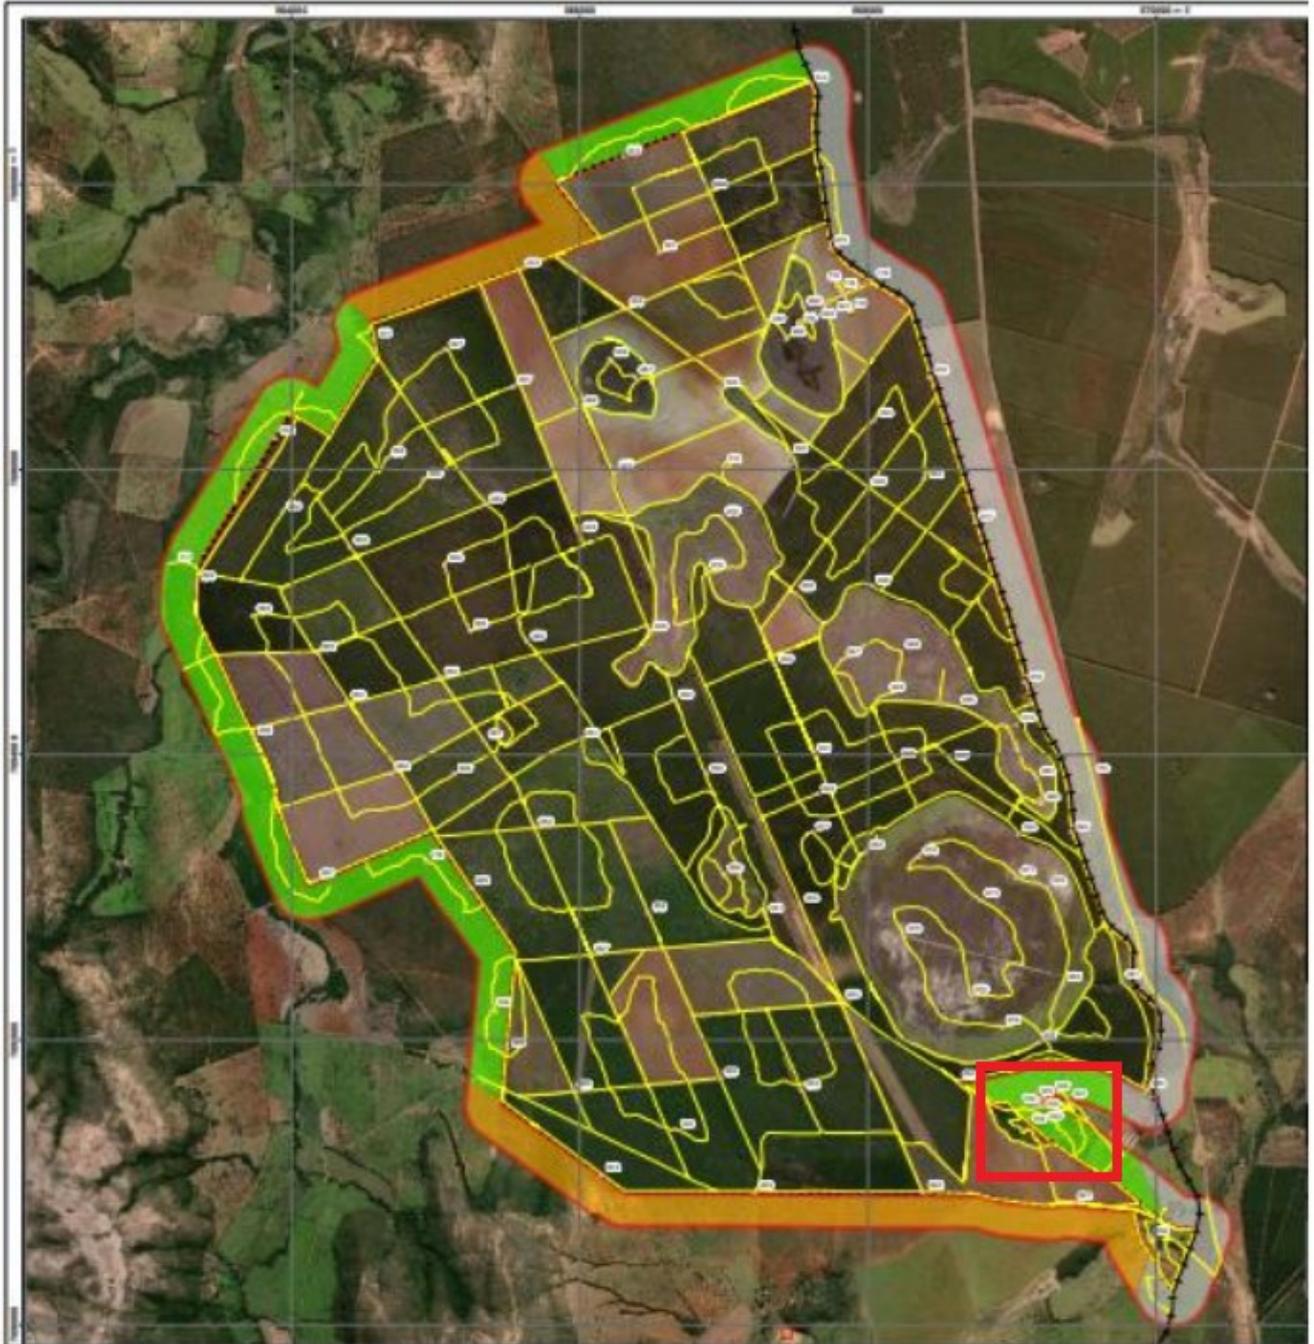
Figura XIV Prospecção espeleológica com destaque para a área de ocorrência das cavidades.

O caminhamento realizado na ADA e entorno de 250m é apresentado na imagem a seguir.

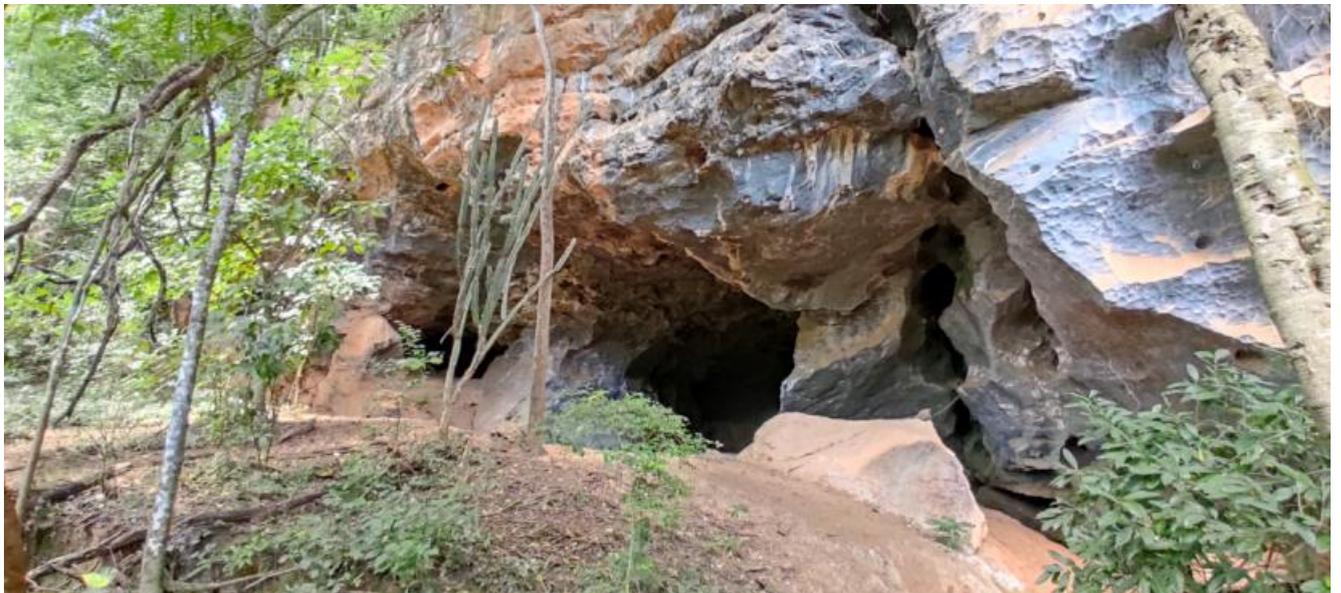
Figura XVI Entrada da cavidade Gruta Santo Amaro I.

cavidades estudadas por Peter W. Lund e topografada por Peter Andréas Brandt em 1835. Apresenta bom estado de conservação, sem sinais de depredação, conforme observado na imagem a seguir. A Gruta Santo Amaro II, aparentemente não foi topografada durante as expedições de Lund, embora apresente exposição de fósseis da megafauna extinta, seu desenvolvimento linear é de 320m.

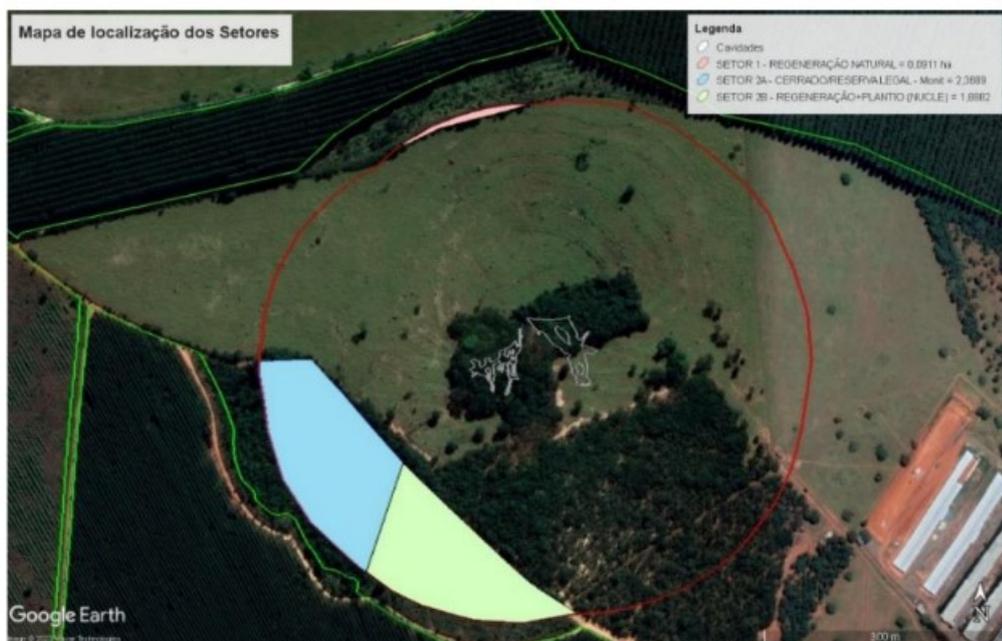
Figura XVII Setores da área de influência das cavidades em recuperação pela Gerdau.

Como resposta foi apresentado documento com as ações de recuperação na área de influência das cavidades que se sobrepõem à propriedade rural da Gerdau. As áreas foram divididas em 3 setores, sendo um à norte e dois a oeste, conforme imagem abaixo.

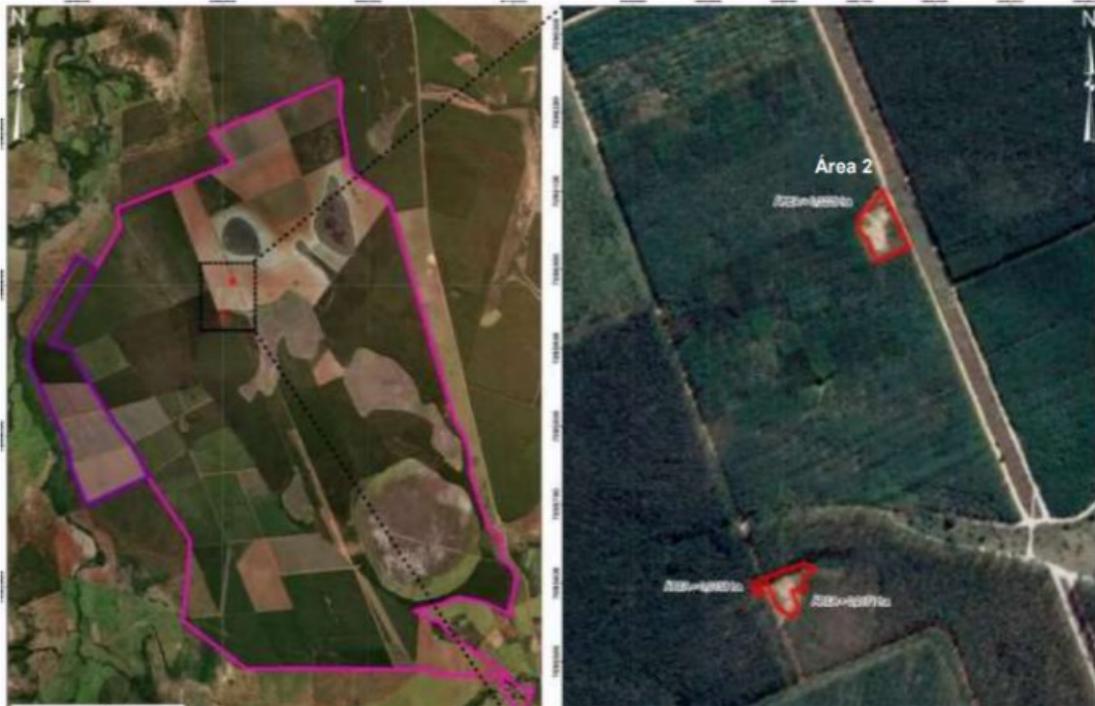
Figura XIX Localização das áreas 1 e 2 classificadas como solo exposto.

Foram identificadas como alvo duas áreas a serem recuperadas: área 1 com 0,2329 há e área 2 com 0,3229 há. Ambas as áreas são caracterizadas como solo exposto (antigas cascalheiras).
