GOVERNO DO ESTADO DE MINAS GERAIS  
Instituto Estadual de Florestas  
URFBio Metropolitana - Núcleo de Biodiversidade

Registro de caminhamento feito na propriedade Fazenda Palácio - Vale do elefante.

Parecer Técnico IEF/URFBIO METRO - NUBIO nº. 39/2021

Anexo fotográfico

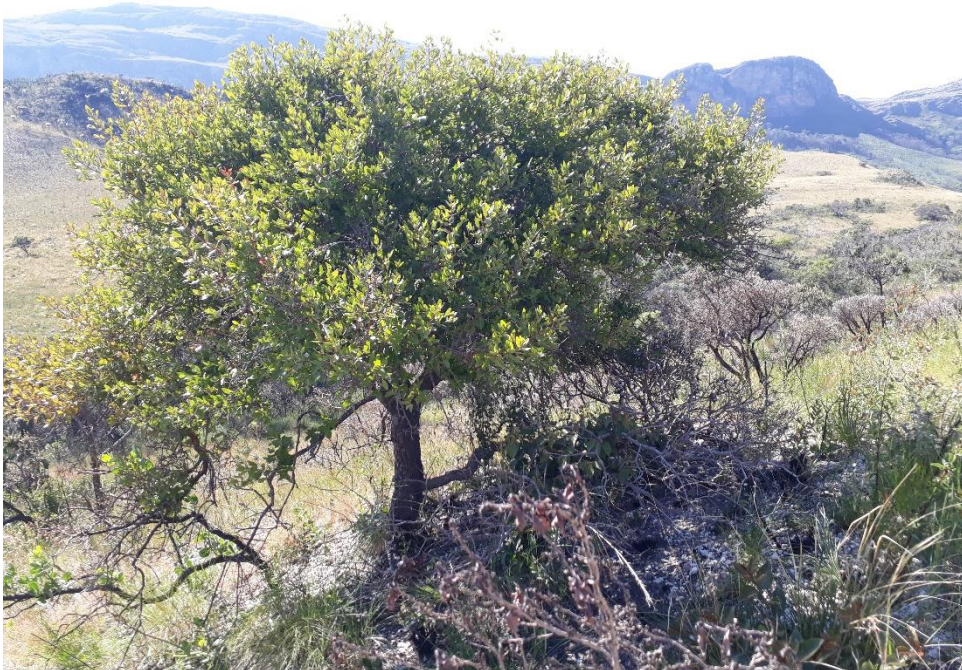
Único arbusto lenhoso encontrado na área.

Apesar do inventário florestal indicar um pequeno volume lenhoso 0,4291m<sup>3</sup>, esse não seria aproveitável economicamente, por ser a cobertura vegetal da área quase que estritamente herbácea e de gramíneas, foi observado na área requerida apenas um subarbusto **não identificado** com rendimento lenhoso insignificante.

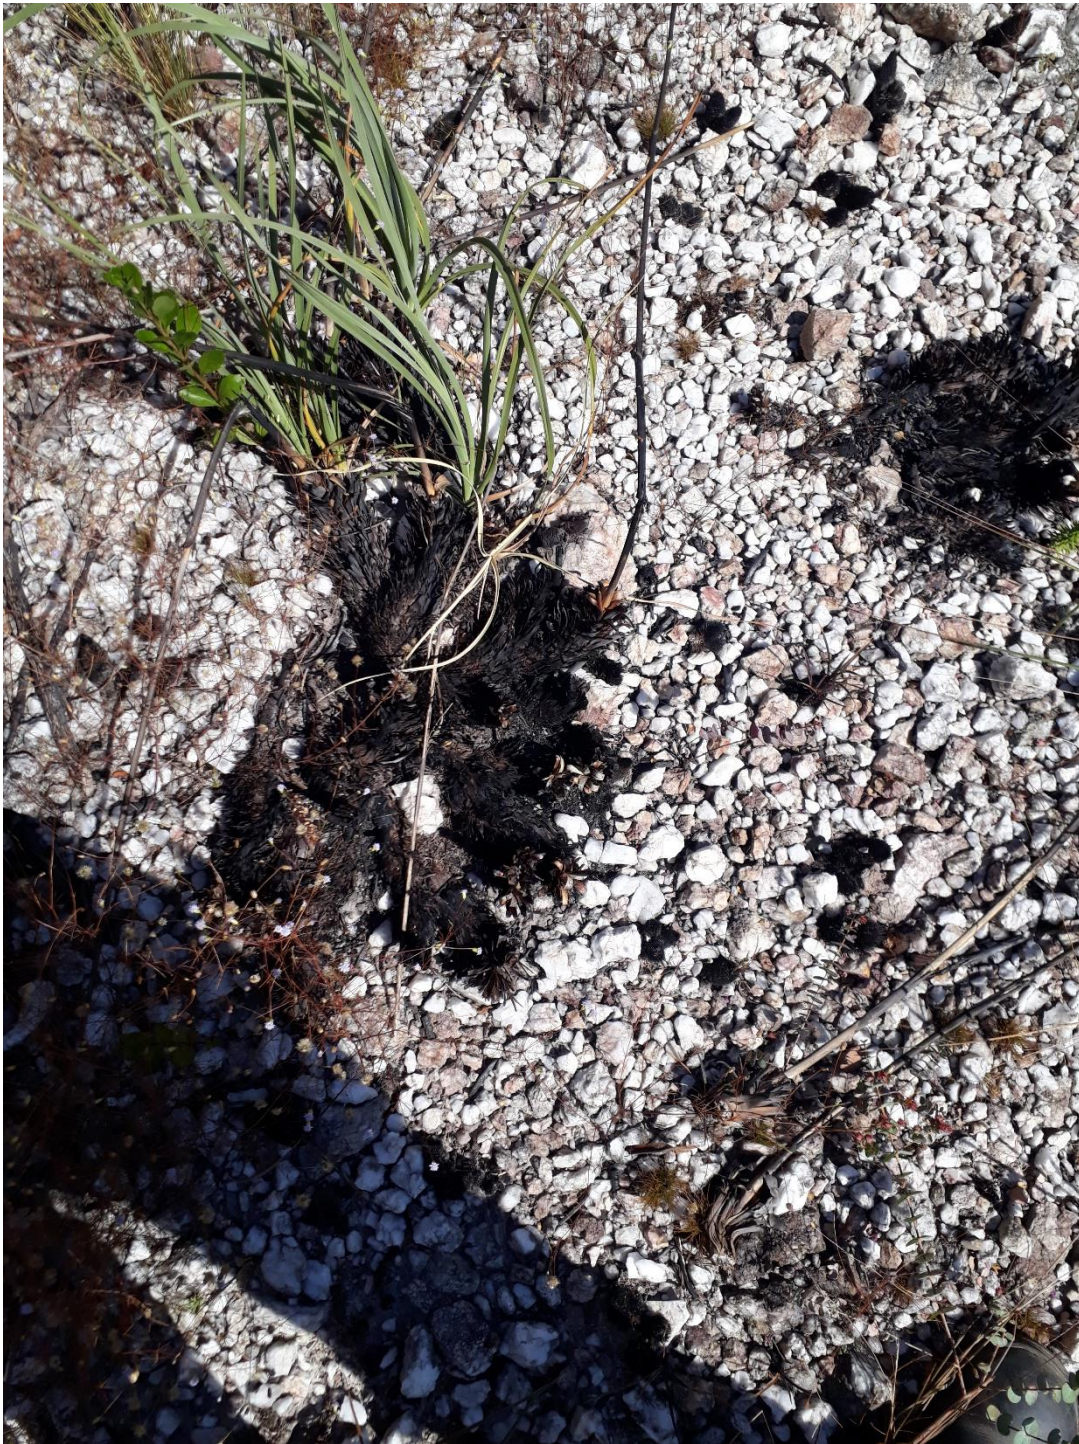
Sinais de fogo com destruição de Planta típica de campo rupestre – Canela de ema.

Excetuando-se a passagem verificada de focos de incêndio pelo local, a vegetação não sofreu supressão decorrente de ação humana como destoca ou movimentações de terreno no local requerido, apresentando baixo grau de intervenção antrópica.

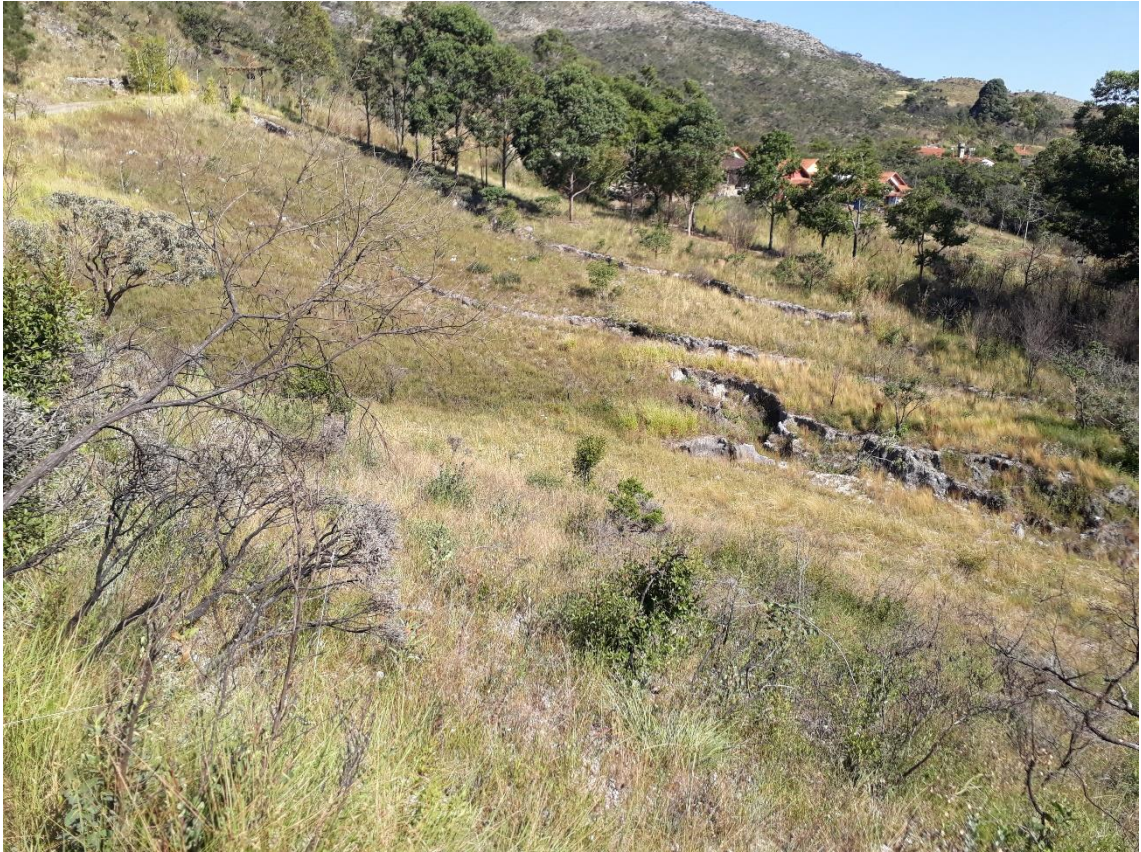
AO fundo da foto percebe-se a formação de voçoroca, próximo do local onde se pretende fazer a via de acesso.

- Vulnerabilidade natural: O local, pela composição do solo litólico e pela declividade, apresenta alta vulnerabilidade à erosão e abertura de voçorocas. O fundo do terreno já apresenta voçoroca não estabilizada que pode ser agravada se houver movimentação do solo com uso de máquinas pesadas e operação de terraplanagem. O corte solicitado no terreno para a abertura de acesso e acomodação dos chalés ocasionará barras de aterro com material desagregado e cascalhoso, o que favorecerá o carreamento de sedimentos para o fundo do vale, abertura de rachaduras no solo e provável assoreamento do curso d'água abaixo da intervenção e no encaixe do terreno. Vale lembrar que o imóvel está na bacia do Rio Cipó, curso d'água importante e de preservação Permanente.

Foi observado que a desagregação do material de cobertura do solo, cascalho de quartzito, pode provocar agravamento do processo erosivo formador da voçoroca e pode assorear futuramente o curso d'água abaixo do local solicitado para intervenção.

- agravamento do processo erosivo que já tem exemplo na voçoroca existente no meio do terreno.
- Supressão de espécies vegetais importantes;
- Cobertura por sedimentos da terraplanagem em área maior que o estimado no projeto apresentado, o qual não dimensionou as saias ou barras do aterro gerado pelo corte no terreno.
