1. AUTO DE INFRAÇÃO: 200377 / 2019

1. AUTO DE FISCALIZAÇÃO: Nº 133907 /20 19 Folha 1/3

Relatório Sucinto Nos dias 23 a 25 de setembro de 2019 realizou-se vistoria técnica no empreendimento Anglo American Minério de Ferro Brasil S/A – Expansão da Mina do Sapo, PA nº 00472/2007/016/2019, para subsidiar a análise do processo administrativo para licença de operação para o alteamento da barragem de rejeitos, a expansão de pilha de estéril; o atendimento a denúncias realizadas por moradores da face oeste da serra do Sapo (comunidade de Gondó) e, a avaliação *in loco* dos impactos sofridos pelas comunidades. O primeiro dia da vistoria foi dedicado à visita aos moradores do Gondó, dentre os quais há autores de denúncias ao NUDEN (SEMAD), PMMG e MPMG. No segundo dia houve visita ao empreendimento e no terceiro, aos locais de assentamento dos realocados no âmbito do Subprograma de Negociação Opcional. Durante a vistoria constatou-se o que segue:

RELATÓRIO FOTOGRÁFICO

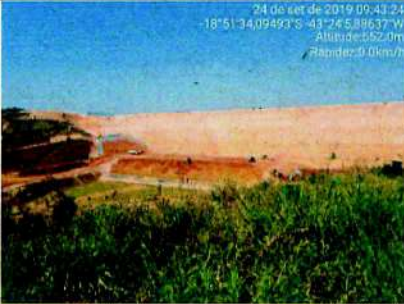
- Na Anglo American foi verificada a conclusão das obras de implantação do alteamento da barragem até a cota 689 metros, incluindo a instrumentação de monitoramento do talude. Foi informado que o enchimento do reservatório só tem previsão de alcançar essa cota no período chuvoso de 2020/2021.

Figura 1. Talude da barragem em alteamento	Figura 2. Lago da barragem de rejeitos

- Durante o período chuvoso estimaram que irão reduzir o ritmo das obras com paralisação possivelmente durante dois meses e estavam sendo executadas as medidas preventivas de danos ambientais que são proteção taludes com hidro-semeadura e drenagens.

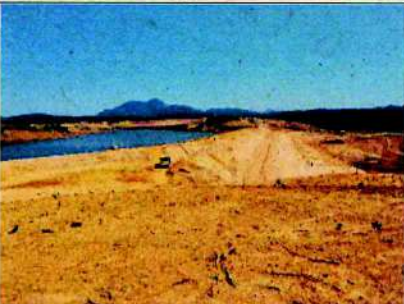
Figura 3. Vista da ombreira direita da barragem	Figura 4. Detonação vista da face oeste

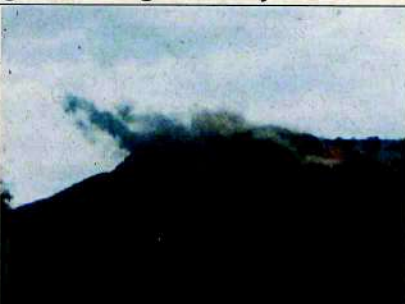
- Houve um evento de desmonte na mina da Anglo na ocasião em que a equipe se encontrava na região do Gondó. A detonação, que estava agendada para 15:30h, ocorreu às 15:32h e foi precedida de um alarme sonoro às 15h. Após o ruído de explosão, dois estrondos, houve levante visível de poeira por alguns metros e o vento a direcionou lateralmente para o sêntido da comunidade. Depois de cinco minutos a nuvem de poeira não era mais visível. Durante a detonação havia uma equipe de monitoramento na região.

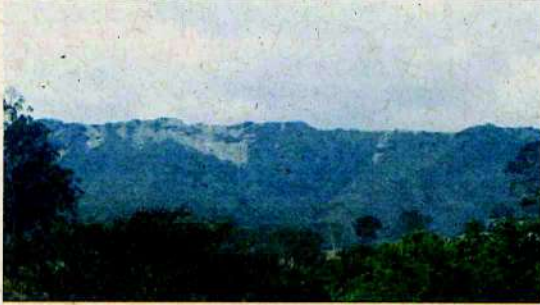
Figura 5. Vista da face oeste da Serra do Sapo	Figura 6. Vista da porção recuperada da face oeste da Serra do Sapo

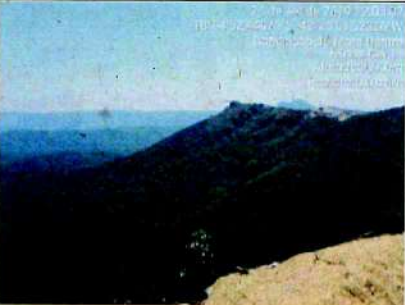
- Foram visitadas algumas atividades integrantes do PRAD realizadas na face oeste, como implantação de diques de pedras em cursos d'água na baixa vertente e reforço com paliçadas. Na porção alta da vertente, próximo ao local do acesso implantado, foram verificadas algumas encostas estabilizadas com mantas e gramíneas.

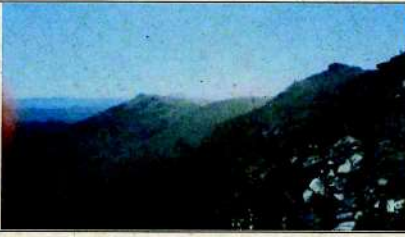
- Para chegar à face oeste da serra através do empreendimento atravessou-se a mina em operação. Em alguns pontos foi verificada a utilização de polímeros que confere coloração verde aos sedimentos expostos, esse polímero tem como objetivo reduzir a emissão de particulados. Essa técnica deverá ter seu uso ampliado, especialmente no período seco, uma vez que as medidas mitigadoras implantadas até o momento não têm sido suficientes tendo sido verificado grande acúmulo de poeira nas moradias em Gondó. Nesse dia de vistoria não houve evento de desmonte na mina, mas as atividades em operação evidenciavam o material particulado em suspensão sendo direcionado pelos ventos com predominância oriunda do Leste.

Figura 7. Poeira gerada mesmo em período sem detonação	Figura 8. Interior cava com aplicação de polímero para reduzir poeira

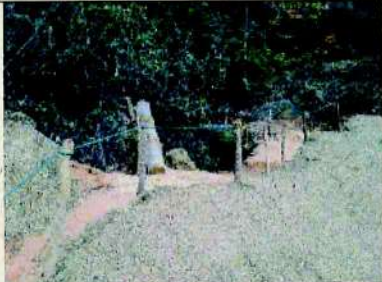
- A equipe se direcionou ao ponto de coordenadas geográficas 18°54'59,70"S/43°25'55,32"O, a pedido dos moradores para verificar a situação de uma nascente que abastece 4 famílias (Elena Saldanha, Jardel de Souza, Silvestre Saldanha, Roberto Saldanha) de Gondó. Essa nascente se encontra na alta vertente da face oeste da serra do Sapo, área dentro da ADA licenciada do empreendimento Anglo American. Nesse local foi aberta uma estrada. Para a instalação desse acesso a empresa precisou intervir no sistema de captação de água dos moradores (localização das caixas coletoras e armazenadoras de água e tubulação), sendo relatado que essa intervenção ocorreu sem aviso prévio aos mesmos. Os usuários se queixam que desde o ocorrido a quantidade de água captada está muito reduzida, insuficiente às famílias atendidas e que a qualidade da água também está comprometida, devido à movimentação de terra no entorno. Durante a vistoria foi verificado que de fato, as caixas coletoras estavam com nível de água muito baixo. Identificou-se na nascente responsável por abastecer moradores do Gondó que foi instalado uma caixa d'água com tela que recebe a água direta da nascente e distribui para outras duas caixas instaladas abaixo da estrada aberta, essas caixas estão atrás de paliçadas, ou seja, caso ocorra deslizamentos haverá desabastecimento das famílias. Próximo da nascente observou-se que a caixa d'água utilizada anteriormente foi soterrada estando deformada e com uma água barrenta em seu interior. Foi verificado, próximo a esse ponto (coordenadas 18°54'59,25"S/43°25'55,32"O), que a instalação recente do acesso deixou encostas expostas, com material fino e desagregado e que, embora haja trabalhos de aplicação de biomantas e utilização de bidim em paliçadas, encostas ainda se mostram instáveis diante dos altos taludes em exposição íngreme, tendo como agravante a proximidade com as chuvas. A empresa deve tomar providências o mais urgente possível no sentido de estabilizar as encostas previamente ao período chuvoso e evitar novos eventos de carreamentos de sedimentos vertente abaixo.

<p>Figura 15. Caixa d'água soterrada</p>	<p>Figura 16. Alteração de captação dos usuarios de Gondó com instalação de nova caixa d'água com tela</p>

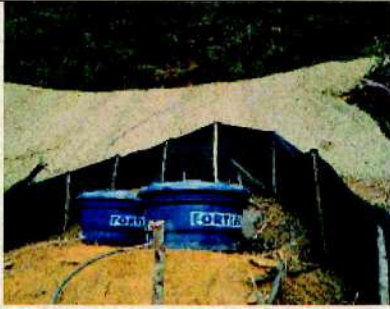
Figura 17. Instalação de novas caixas d'água de recepção e distribuição

Promover o abastecimento de água imediato às famílias impactadas. Comprovar à SUPRAM JEA no prazo de 15 (quinze) dias.

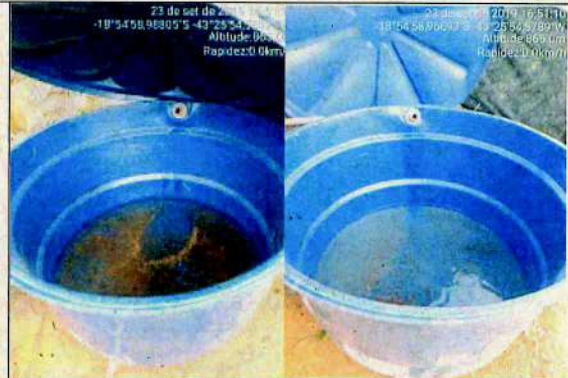
Figura 18. Volume de água nas caixas no momento da vistoria

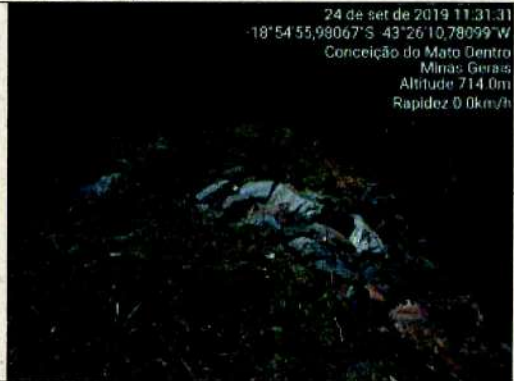
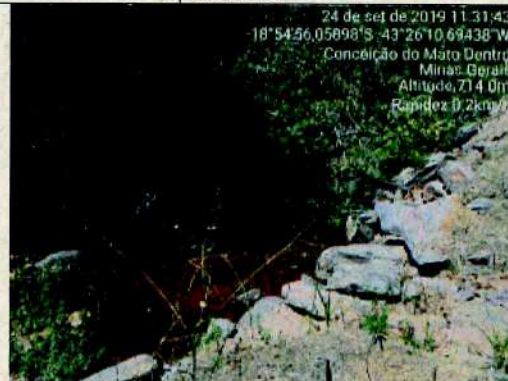
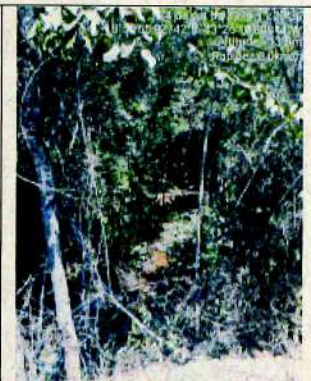
Figura 19. Dique de contenção em curso de água na face oeste da serra do Sapo.
