Parecer nº 142/SEMAD/SUPRAM NORTE-DRRA/2021

<b>1.PARECER ÚNICO Nº 142/2021</b>		
<b>INDEXADO AO PROCESSO:</b>	<b>PA COPAM:</b>	<b>SITUAÇÃO:</b>
Licenciamento Ambiental	3448/2021(SLA)	Sugestão pelo <b>Deferimento</b>
<b>FASE DO LICENCIAMENTO:</b> Renovação de Licença de Operação (RenLO)		Validade: 10 anos

<b>EMPREENDEDOR:</b>	Viasolo Engenharia Ambiental S/A.	<b>CNPJ:</b> 00.292.081/0001-40
<b>EMPREENDIMENTO:</b>	Viasolo Engenharia Ambiental S/A.	<b>CNPJ:</b> 00.292.081/0017-08
<b>MUNICÍPIO(S):</b>	Montes Claros	<b>ZONA:</b> Rural
<b>COORDENADAS GEOGRÁFICAS (DATUM SIRGAS 2000):</b>	<b>LAT/X</b> 16°48' 32.88"	<b>LONG/Y</b> 43°44' 43.92"
<b>LOCALIZADO EM UNIDADE DE CONSERVAÇÃO:</b>		
	INTEGRAL	ZONA DE AMORTECIMENTO
		USO SUSTENTÁVEL x NÃO
<b>BACIA FEDERAL:</b>	Rio Verde Grande	<b>Curso d'água mais próximo:</b> Rio Mimoso
<b>UPGRH:</b>	SF10 – Bacia do Rio Verde Grande	
<b>CÓDIGO:</b>	<b>ATIVIDADES OBJETO DO LICENCIAMENTO (DN COPAM 217/17):</b>	<b>CLASSE</b>
E-03-07-7	Aterro sanitário, inclusive Aterro Sanitário de Pequeno Porte – ASPP	4
F-05-12-6	Aterro para resíduos não perigosos – Classe II-A e II-B, exceto resíduos sólidos urbanos e resíduos da construção civil.	4
<b>RELATÓRIO DE

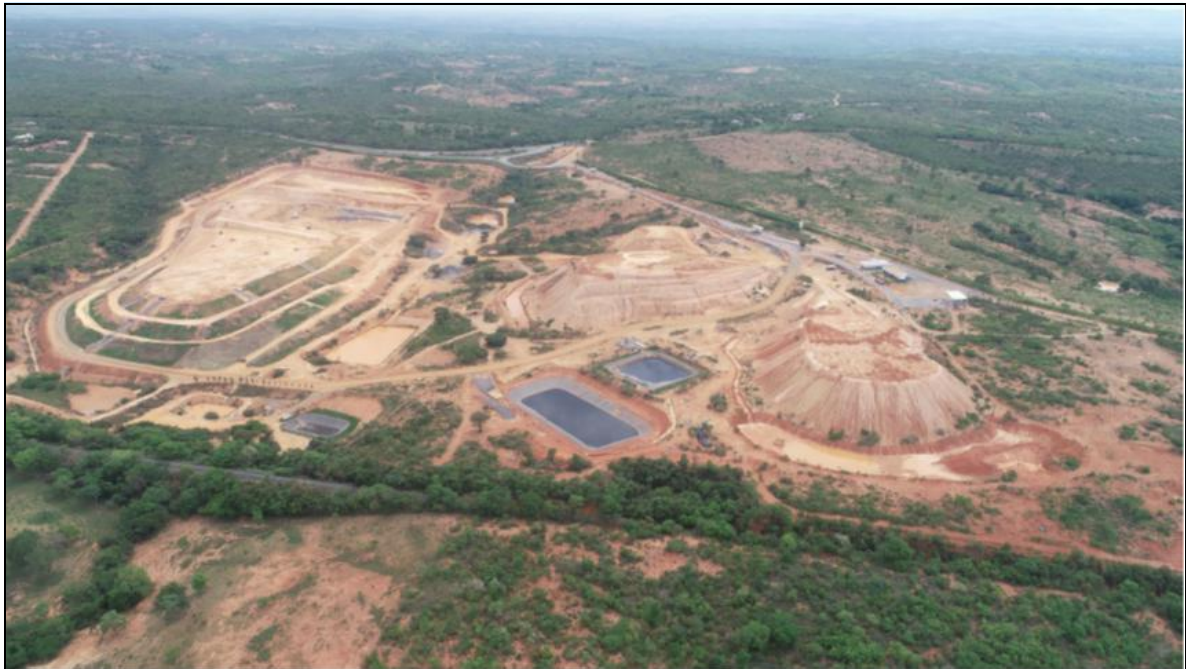
Segue imagem aérea da área operada pelo empreendimento Viasolo Engenharia Ambiental S.A – Montes Claros-MG.

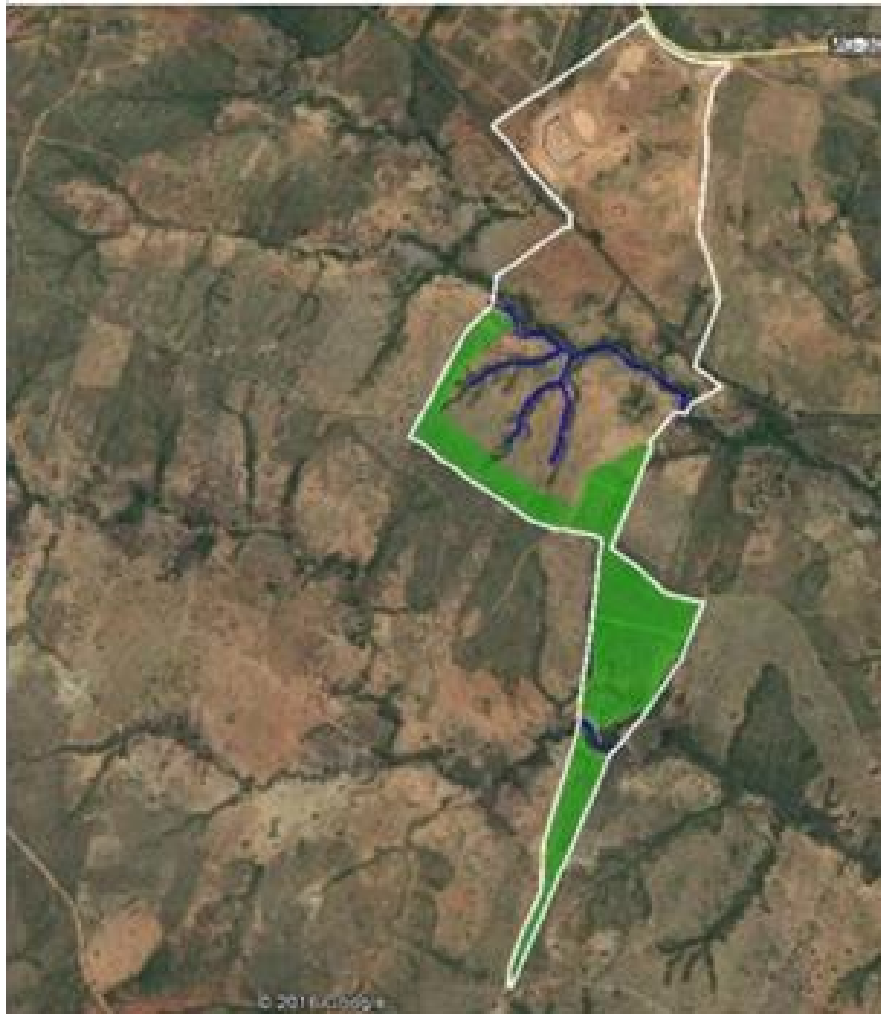
Fonte: Relatório Técnico de Situação da Viasolo

A vegetação é caracterizada como cerrado *stricto sensu*. Possui heterogeneidade quanto à sua conservação, pois como fora utilizada anteriormente como pastagem, apresenta em alguns locais baixa densidade de indivíduos arbóreos e baixa diversidade de espécies e por isso, é objeto do Projeto de Recomposição da Flora. Atualmente encontra-se cercada, e está ocorrendo uma boa regeneração da vegetação nativa.
