Parecer Técnico IEF/URFBIO METRO - NUBIO nº. 39/2021

**PARECER ÚNICO**

*O objetivo do presente parecer é analisar a viabilidade técnica do requerimento de supressão de vegetação em 0,04.00 ha, na propriedade Fazenda Palácio, Matrícula no Cartório Registro de Imóveis: 3.773 Livro: 2-M Folha: 99 Comarca: Jaboticatubas, com a finalidade de intervir no terreno com terraplanagem para construção de 02 edifícios denominados como chalés e construção de via local de 5 metros de largura para acesso às construções.*

Anexo fotográfico

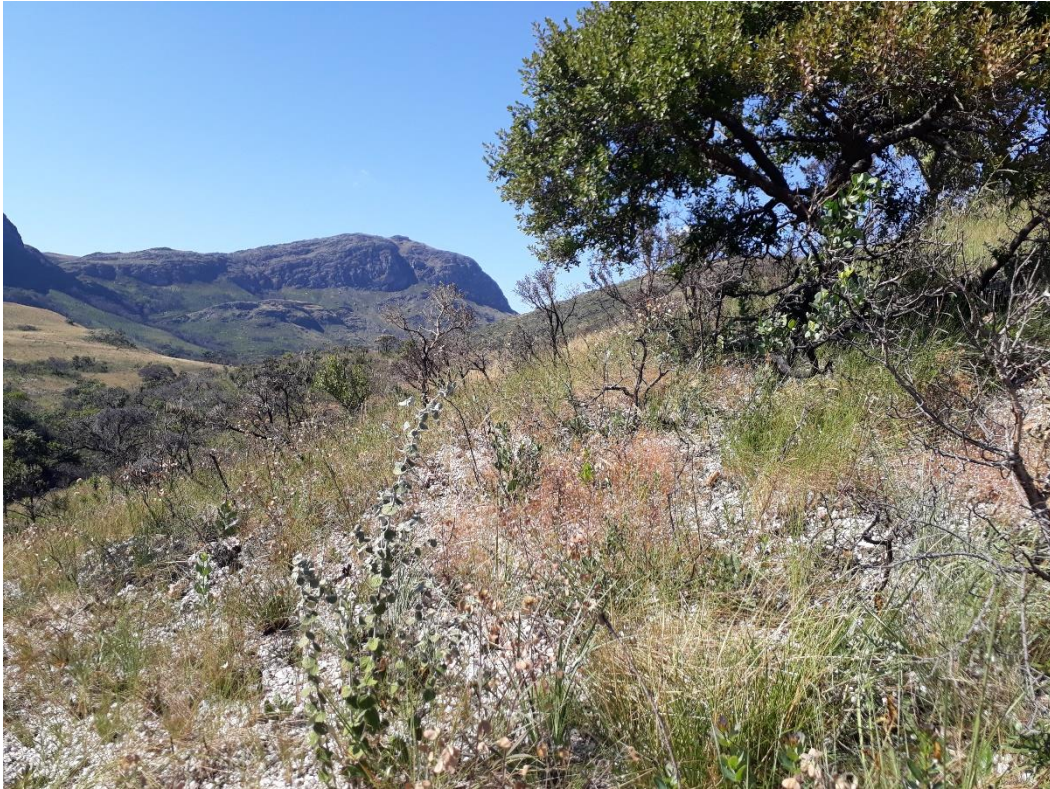
Detalhe de inclinação do terreno.
