Parecer nº 23/SEMAD/SUPRAM NORTE-DRRA/2023

PROCESSO Nº 1370.01.0048796/2021-38

| PARECER ÚNICO nº 23/2023 – SEI! nº 1370.01.0048796/2021-38 | | | |
|---|---|---|--|
| EMPREENDEDOR: | Décio Bruxel | CPF: | 085.132.440-15 |
| EMPREENDIMENTO: Fazenda Saco da Tapera | | CPF: | 085.132.440-15 |

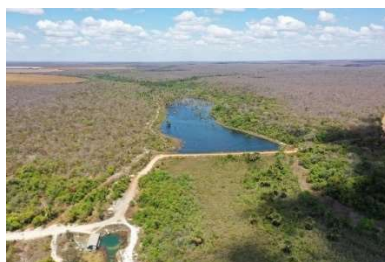
Figura 29 - Fotografia aérea do barramento existente na Fazenda Saco da Tarpera.

Outro ponto de intervenção posterior a 22 de julho de 2008 se trata da implantação do barramento atualmente existente no empreendimento:

Conforme informado pela empresa, a localidade de ocupação do barramento é antropizada, ou seja, de uso consolidado, sendo a época também formada por barramento (passagem), cuja área alagada de outra barragem de maior porte, está construída anteriormente a 22/07/2008, à jusante da barragem atual.

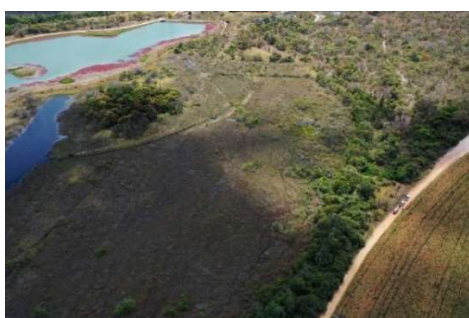
Figura 35 - Fotografia aérea da lagoa (ao fundo o reservatório artificial/piscinão).

O referido ponto foi percorrido durante fiscalização realizada no empreendimento, conforme fotografia abaixo:

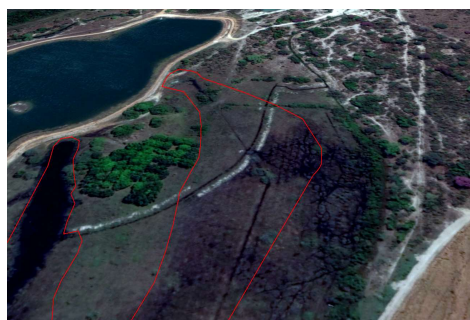
Figura 36 - Imagem de satélite com delimitação apresentada da lagoa.

Quando se compara a linha de delimitação com as condições verificadas em fiscalização, conclui-se que a delimitação da lagoa e conseqüentemente, da APP formada no entorno da mesma se encontram em faixa inferior ao real.

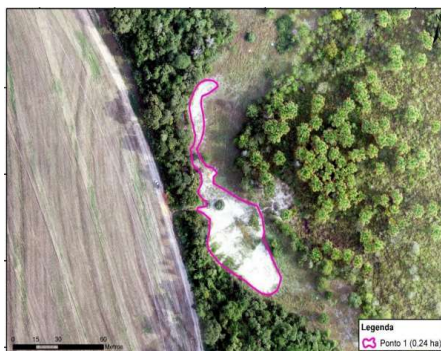
Figura 39 - Área em APP a ser recuperada descrita no EIA

como área a ser recuperada em Área de Preservação Permanente (APP), consta no EIA um ponto inserido em uma vereda da Fazenda Saco da Tapera. Neste local a degradação caracteriza-se pela ausência de cobertura vegetal em área equivalente a 0,24 hectares, devido as características físicas do solo. No PRAD - Plano de Recuperação de Áreas Degradadas foi prevista a recomposição através do plantio de espécies nativas e elaboração de relatórios semestrais dos resultados obtidos.

Em relação as áreas de preservação permanente destacamos que algumas devem ser recuperadas. A degradação caracteriza-se pela ausência de cobertura vegetal em área equivalente a 0,24 hectares, devido as características físicas do solo. No PRAD - Plano de Recuperação de Áreas Degradadas foi prevista a recomposição através do plantio de espécies nativas e elaboração de relatórios semestrais dos resultados obtidos.

| 07 | Executar o Plano de Recuperação de Áreas Degradadas (PRAD) seguindo a metodologia apresentada no Estudo de Impacto Ambiental, referente à área de 0,24 hectares localizada na Área de Preservação Permanente formada por uma vereda (Coordenadas planas UTM X: 462865.69 m E; Y: 8191371.09 m S). Deverá ser apresentado relatório consolidado semestralmente, com avaliação da área a ser recuperada, com a respectiva Anotação de Responsabilidade Técnica (ART) do responsável pela elaboração. | Durante vigência da licença |

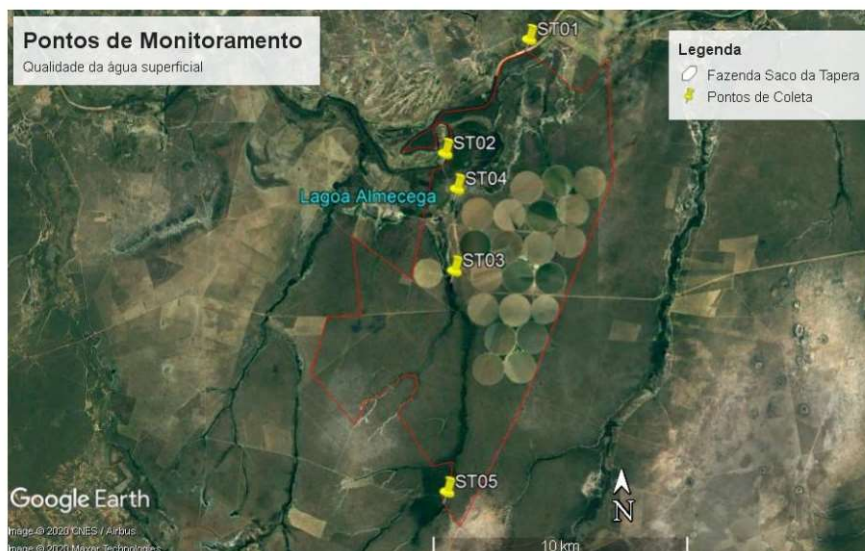
realização de amostragens semestrais, de modo a contemplar a sazonalidade da região, ou seja, período seco e período chuvoso. Para a Fazenda Saco da Tapera, foram selecionados cinco pontos de amostragem, conforme apresentado na Figura a seguir.

Figura 41 - Pontos de monitoramento de qualidade das águas superficiais

O acompanhamento da execução do Programa de Monitoramento da Qualidade da Água Superficial será realizado através de ensaios semestrais, contendo os resultados das análises realizadas e apresentação de relatório anual dos resultados avaliados.
