PARECER ÚNICO Nº 0553997/2019 (SIAM)

INDEXADO AO PROCESSO Licenciamento Ambiental	PA COPAM 00076/1981/014/2019	SITUAÇÃO Sugestão pelo deferimento
FASE DO LICENCIAMENTO: Renovação de Licença de Operação		VALIDADE DA LICENÇA: 10 anos

EMPREENDEDOR: Curtume Toinzinho Ltda.	CNPJ: 20.709.374/0001-98		
EMPREENDIMENTO: Curtume Toinzinho Ltda.	CNPJ: 20.709.374/0001-98		
MUNICÍPIO: Claraval	ZONA: Rural		
COORDENADAS GEOGRÁFICA: LAT 20°23'45" S e LONG 47°17'17" W			
LOCALIZADO EM UNIDADE DE CONSERVAÇÃO: <input type="checkbox"/> INTEGRAL <input type="checkbox"/> ZONA DE AMORTECIMENTO <input type="checkbox"/> USO SUSTENTÁVEL <input checked="" type="checkbox"/> NÃO			
BACIA FEDERAL: Rio Grande UPGRH: GD7	BACIA ESTADUAL: Afluentes Mineiros do Médio Rio Grande SUB-BACIA: Rio Canoas		
CÓDIGO C-03-02-6	PARÂMETRO Produção nominal	ATIVIDADE PRINCIPAL DO EMPREENDIMENTO (DN COPAM 217/17) Fabricação de wet-blue e/ou de couro por processo completo, a partir de peles até o couro acabado, com curtimento ao cromo, seus derivados ou tanino sintético.	CLASSE DO EMPREENDIMENTO 6
CRITÉRIO LOCACIONAL INCIDENTE: • Não há incidência de critério locacional

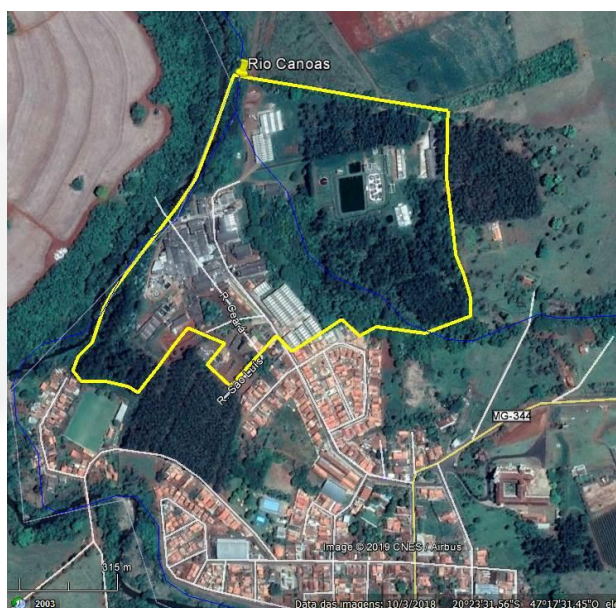
Figura 01: Em amarelo refere-se ao limite do imóvel e linhas em azul, curso de água.

O empreendimento **Curtume Toinzinho Ltda.**, inscrito no CNPJ 20.709.374/0001-98, está instalado em um terreno com área total de 20,95 ha e área construída de 2,09 ha, em área urbana do município de Claraval, na coordenada geográfica de referência com latitude de 20°23'45" e longitude de 47°17'17", Datum Sirgas 2000, conforme indicação mostrada na Figura 01.

Em relação à Área de Preservação Permanente (APP), conforme mostrado na Figura 01 deste parecer bem como anexo B do RADA, dentro do imóvel do empreendimento existe um curso de água (sem nome de acordo com as informações disponíveis no IDE) que deságua no Rio Canoas, que, no caso, faz limite com o imóvel, portanto, o imóvel possui APP.

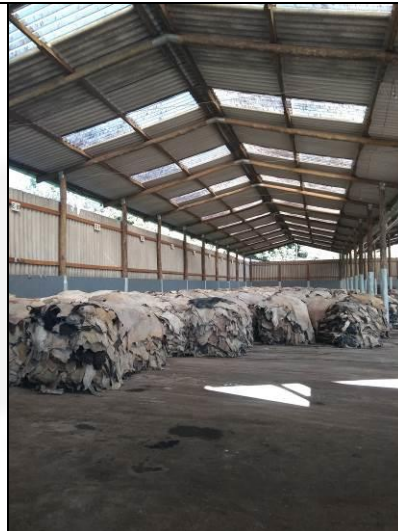
Foto 02. Área de dessalga

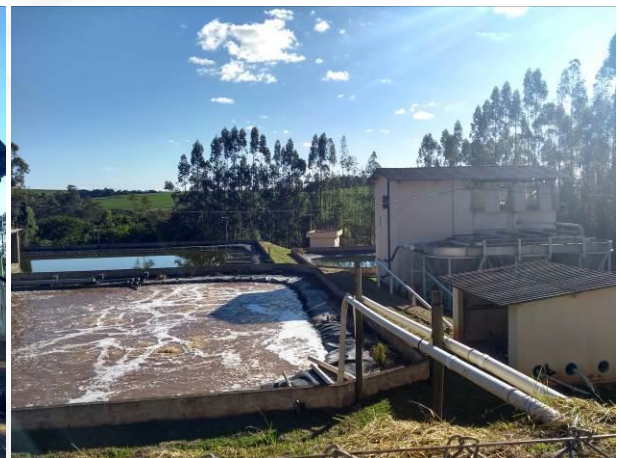
Foto 04. Vista parcial da ETE

Os efluentes industriais gerados são tratados na Estação de Tratamento de Efluentes (ETE) do empreendimento e o lançamento final é realizado no Rio Canoas. No anexo B é apresentado o layout da ETE, composta, entre outros, de equalizador; reator de lodo ativado; desnitrificador; flotor; decantadores e centrífuga.
