Parecer nº 50/SEMAD/SUPRAM ASF-DRRA/2022

PARECER ÚNICO Nº 47954477 (SEI)		
INDEXADO AO PROCESSO: Licenciamento Ambiental	PA SIAM: 00245/1999/015/2016 Híbrido SEI: 1370.01.0057679/2021-78	SITUAÇÃO: Sugestão pelo Deferimento
FASE DO LICENCIAMENTO: LAC 1 -Licença Ambiental Concomitante (LOC)	VALIDADE DA LICENÇA: 6 (seis) anos	
PROCESSOS VINCULADOS CONCLUÍDOS:	PA COPAM:	SITUAÇÃO:
Captação de água subterrânea por meio de poço tubular já existente	27127/2021	Portaria 1209461/2021 publicada com validade até
Captação de água subterrânea por meio de poço tubular já existente	19603/2011	Análise técnica concluída
Captação em barramento de curso d'água com regularização de vazão (área máxima menor que 5 ha)	51426/2020	Cadastro efetivado
Autorização para Intervenção Ambiental	1468/2022	Análise técnica concluída
EMPREENDEDOR: Indústria de Rações Patense Ltda.		CNPJ: 23.357.072/0001-96
EMPREENDIRIMENTO: Indústria de Rações Patense Ltda.		CNPJ: 23357072/0003-58

Relatório Fotográfico do(a) Indústria de Rações Patense

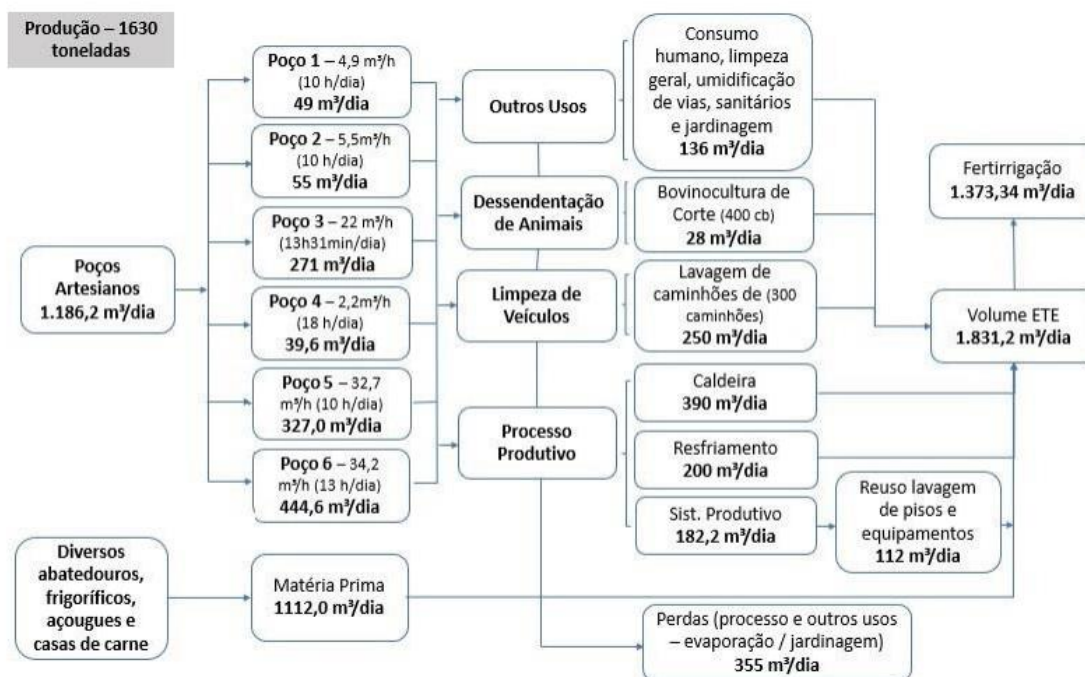
Figura 2 – Balanço hídrico. Fonte: RCA/Processo

Verifica-se que a demanda hídrica atual é de 1186,2 m³/dia, atendida por seis poços

Sendo que os poços 1, 2, 3 e 6, conforme informado no Balanço hídrico do empreendimento, atendem a demanda antes da ampliação, serão vinculados ao processo 00245/1999/013/2014 que trata da revalidação da licença de operação, e estão sendo ou foram regularizados de acordo com os processos abaixo:

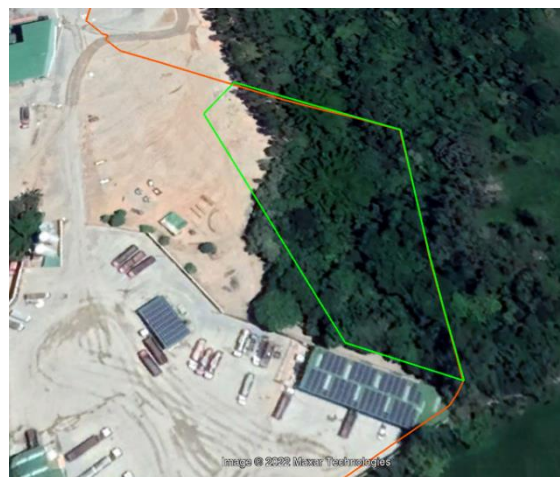
Houve intervenção em parte desta gleba, caracterizada pela supressão da vegetação existente, no caso, cerrado em regeneração, e atualmente a área está ocupada com pátio, desprovida de vegetação nativa e desprovida de pavimentação também. Pelas imagens disponíveis no *Google Earth Pro*, a intervenção ocorreu no ano de 2014. Abaixo segue duas imagens da área antes e após a intervenção.

Figura 4 - RL 0,6000 ha. Data da imagem: 18/01/2021.

Foi proposta a relocação para uma área adjacente à reserva legal que está demarcada na matrícula 41633, junto com a proposta para relocação da outra gleba de reserva de 1,7598 ha constante no requerimento.

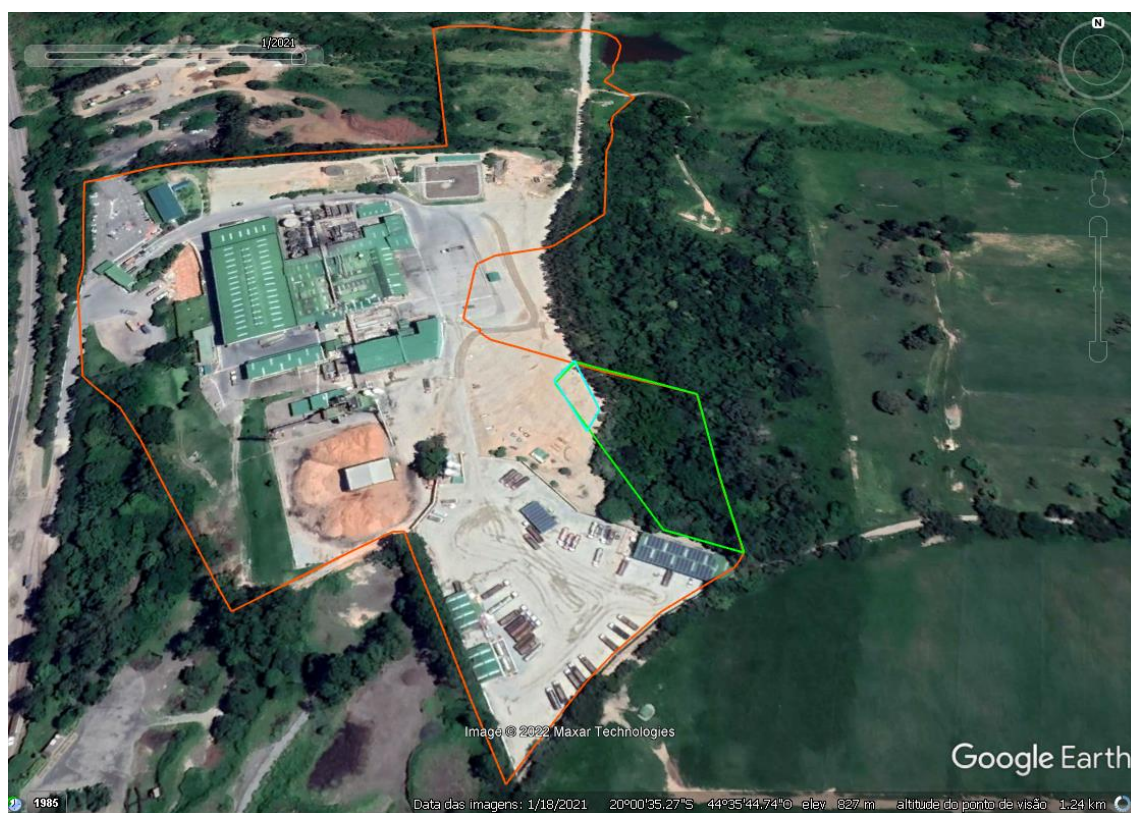
Sobre a alegação de que a área é indispensável a realização de atividades pelo empreendimento, entende-se que é contraditória e desproporcional, pois não é o que as imagens atuais da área do empreendimento demonstram. Na imagem abaixo, o polígono delimitado na cor azul é a área de reserva que sofreu intervenção e o polígono delimitado de verde é a reserva legal. Pode-se observar no restante das áreas da empresa (polígono em laranja), extensas frações com solo exposto e que são destinadas à manobra de caminhões.

Figura 6 - Fonte: Google Earth Pro. Polígono laranja: área da matrícula 66078. Polígono verde: RL de 0,6000 ha. Polígono Azul: Fração da RL intervinda.

Assim, considerando que quando a área foi averbada esta possuía vegetação em melhor estado de conservação que a área proposta. Ainda que hoje a área proposta esteja melhor, isso se deve ao fato das intervenções realizadas na área averbada, além de existir alternativa locacional para a implantação de pátios de manobra de caminhões.

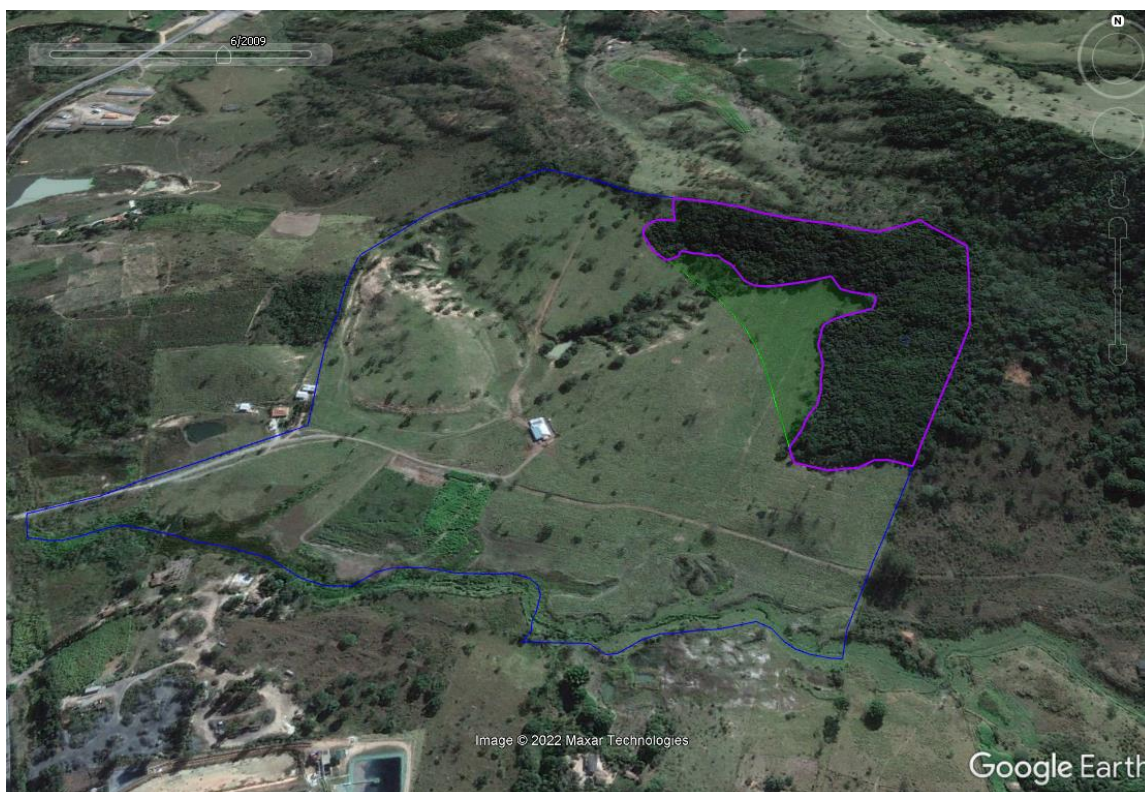
Esta solicitação se refere à reserva legal da matrícula 66078 que se encontra alocada (compensada) na matrícula 41633 (polígono azul da imagem abaixo) e que foi averbada originalmente nas matrículas 48429 e 48430. Esta reserva possui total de 9,4836 ha, dos quais 7,2836 ha são de vegetação nativa (polígono roxo) e 2,20 se encontravam em área comum com pastagem (polígono verde) e deveria ter sido deixada para regeneração.

Figura 7 - Fonte: Google Earth Pro. Polígono azul: perímetro da matrícula. Polígono roxo: Gleba de RL com 7,2836. Polígono verde: Gleba de RL com 2,20 ha

Foi solicitada a relocação de 1,7598 ha que se encontra dentro da área de 2,20 ha da gleba averbada, concluindo-se que não houve cumprimento do termo de preservação, ao se impedir a regeneração natural desta parte e manter o uso alternativo do solo com o desenvolvimento de atividade pecuária.

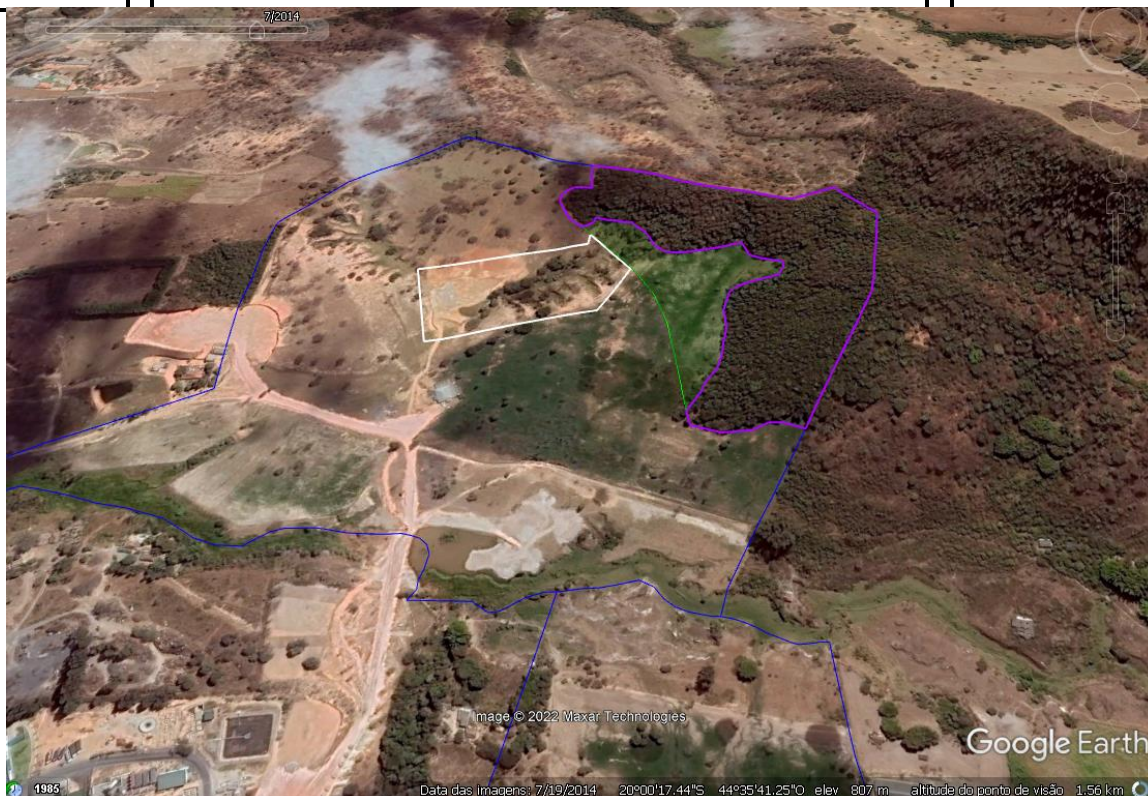
Já na área proposta para relocação (polígono branco), o que se observou ao longo dos anos, entre as imagens disponíveis no Google Earth Pro, é de que foi também intensamente antropizada, como mostrado abaixo (imagem com data de 2014), até com presença de solo exposto.

Figura 9 - Fonte: Google Earth Pro. Data: 23/08/2014.

Trata-se de um trecho côncavo do terreno, por onde provavelmente há carreamento de água de chuva, comprovado pela existência de um pequeno açude em sua parte baixa. Ao contrário da gleba de reserva, este polígono possui formato retangular, sendo que três de seus lados possuem como entorno áreas de pastagens, desprovidas de vegetação nativa.

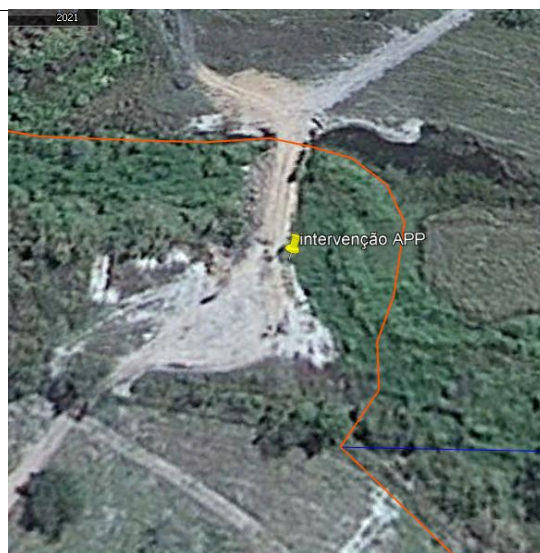
A área de intervenção requerida para regularização possui 0,4515 ha, no ponto de coordenadas Lat. 20° 0'21.42"S e Long. 44°35'44.55"O, contempla o barramento e parte da APP que foi ocupada com o espelho d'água e já não possuía vegetação nativa quando ocorreu. O curso d'água em questão é o Ribeirão Matogrosso.

Local da intervenção, após a mesma. Ano 2012

Foi apresentado o Estudo técnico de inexistência de alternativa técnica e locacional, dentro do qual foi informado que, além da captação de água, o barramento serviu para acesso e interligação da matrícula 66078 às propriedades que antes pertenciam à Patense (as demais matrículas que não fazem mais parte deste licenciamento).

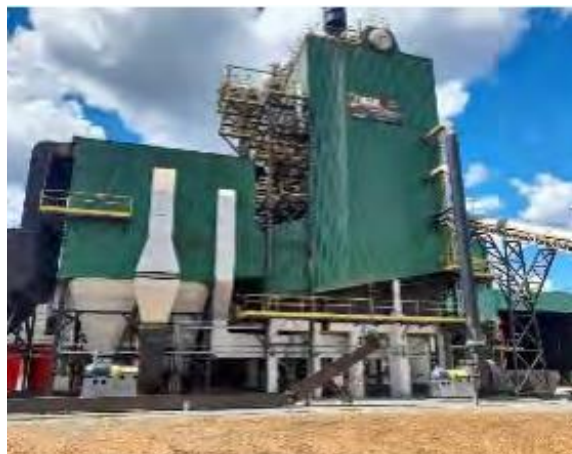
No empreendimento há uma caldeira na qual se utiliza cavaco de madeira e moinha de carvão como combustível, com potencia nominal 41 MW e possui Filtro Micro Ciclone como sistema redutor de emissão de particulados para a atmosfera.

Foto 02. Caldeira e Cogeração de energia termelétrica

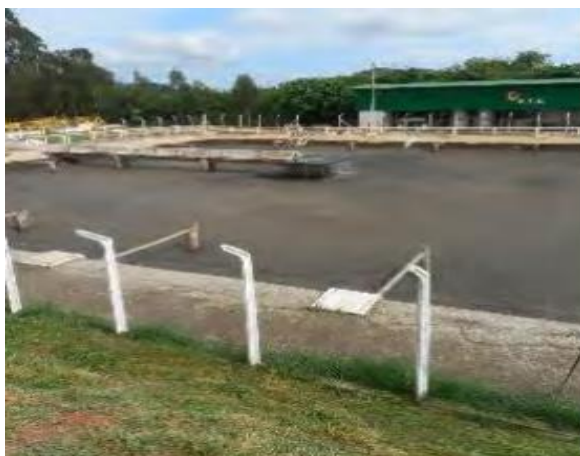
Os efluentes líquidos gerados pelo empreendimento são objeto de adequado tratamento, sendo o efluente sanitário destinado fossa séptica e posteriormente encaminhado para uma Estação de Tratamento junto com o efluente industrial, onde passam pelas etapas de tratamento físico e biológico e depois são utilizados para fertirrigação de pastagens.

Foto 03. Lagoa anaeróbia da ETEi

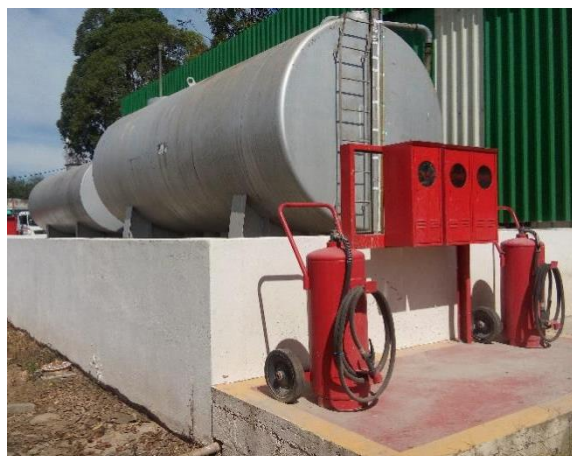
Foto 04. Posto de combustíveis

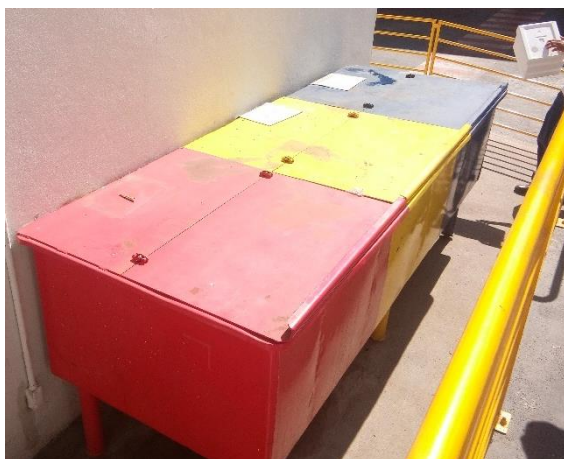
Foto 5. Armazenamento de resíduos
