PARECER ÚNICO Nº 0000938/2019 (SIAM)

INDEXADO AO PROCESSO: Licenciamento Ambiental	PA COPAM: 12690/2009/003/2018	SITUAÇÃO: Sugestão pelo Deferimento
FASE DO LICENCIAMENTO: LAC1 - Renovação		VALIDADE DA LICENÇA: 10 anos

EMPREENDEDOR: TCIL Móveis Ltda	CNPJ: 38.542.932/0001-39	
EMPREENDIMENTO: TCIL Móveis Ltda	CNPJ: 38.542.932/0001-39	
MUNICÍPIO: Ubá	ZONA: Urbana	
COORDENADAS GEOGRÁFICAS (DATUM): WGS 84 LAT/Y 21°07'42.86" LONG/X 42°54'48.49"		
LOCALIZADO EM UNIDADE DE CONSERVAÇÃO: <input type="checkbox"/> INTEGRAL <input type="checkbox"/> ZONA DE AMORTECIMENTO <input type="checkbox"/> USO SUSTENTÁVEL <input checked="" type="checkbox"/> NÃO		
BACIA FEDERAL: Rio Paraíba do Sul BACIA ESTADUAL: Rio Pomba		
UPGRH: PS2 - Região das bacias do Rio Pomba e Muriaé SUB-BACIA: Rio Ubá		
CÓDIGO: B-10-02-2	ATIVIDADE OBJETO DO LICENCIAMENTO (DN COPAM 217/2017): Fabricação de móveis de madeira, e/ou seus derivados, com pintura e/ou verniz	CLASSE: 4
CONSULTORIA/RESPONSÁVEL TÉCNICO: Samuel Wike Monteiro de Souza		REGISTRO: CREA 222337/D
RELATÓRIO DE VISTORIA: 047/2018		DATA: 24/08/2018

Relatório Fotográfico da LAC1 – Renovação da TCIL Móveis Ltda

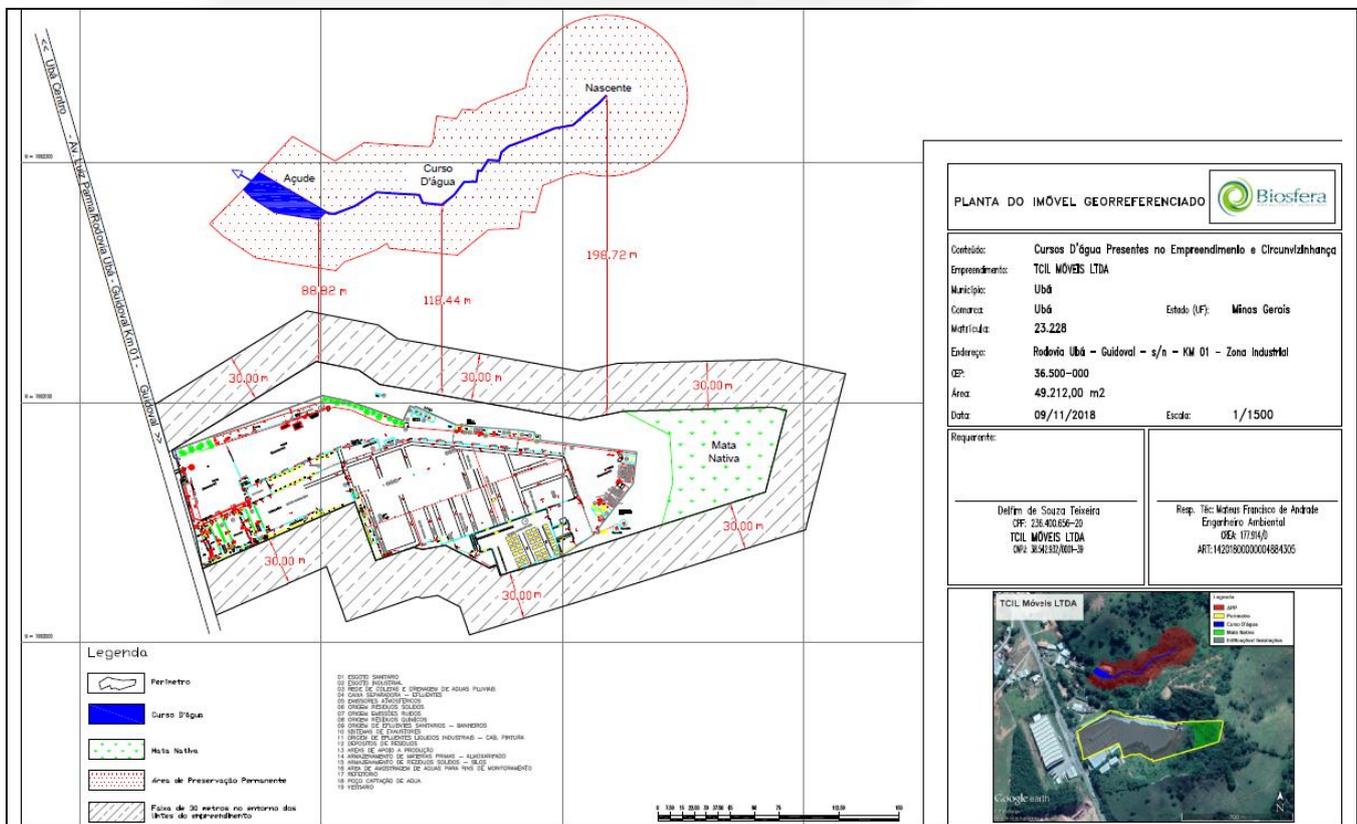
Figura 02: Planta georreferenciada, apresentada pelo empreendedor, constando que a área do empreendimento não ocupa área de preservação permanente.

Neste processo de LAC1 - Renovação da Licença de Operação não será necessária intervenção ambiental. Ressalta-se que não foi verificado em vistoria intervenção em APP e na planta do empreendimento juntada aos autos, figura 02 abaixo, confirma-se que a área ocupada pelo empreendimento não intervém em APP.

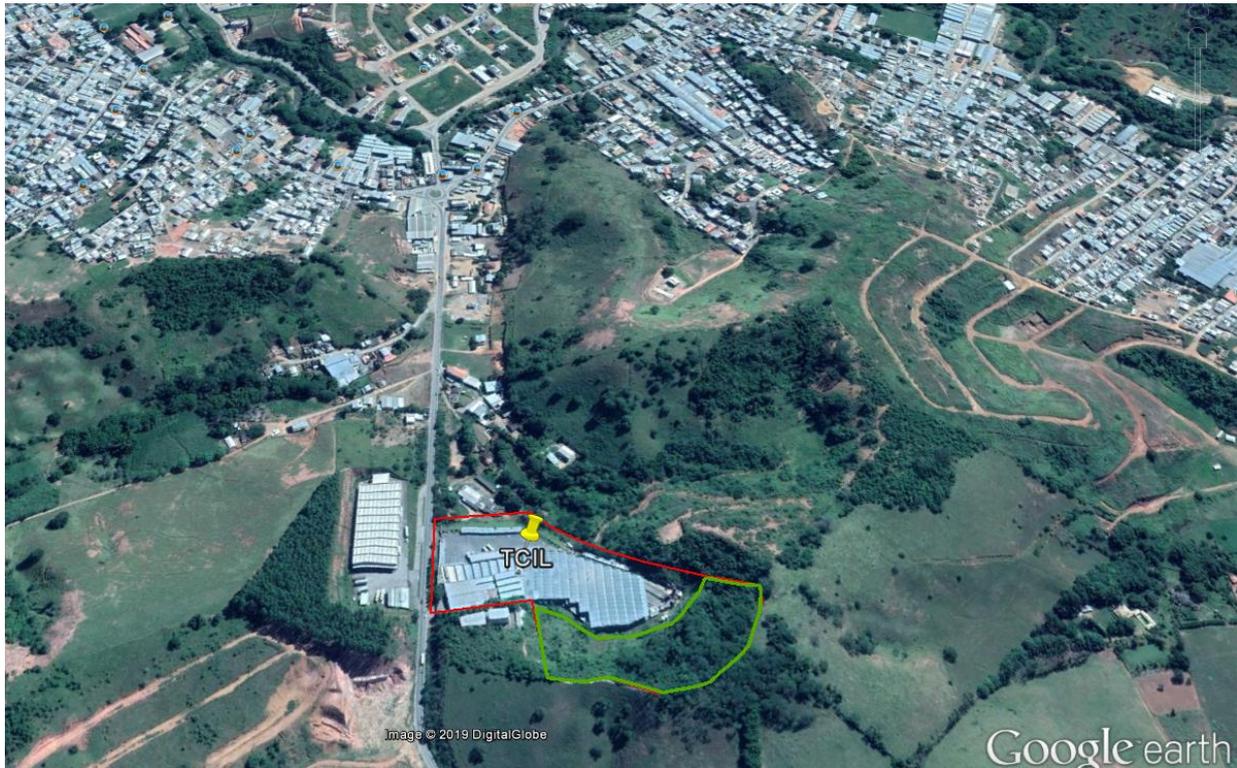
Figura 03: Imagem da área do imóvel registrada no CAR com a área de reserva legal, demarcada em verde.

Foi verificado que a área onde o empreendimento encontra-se instalado possui inscrição no CAR (Cadastro Ambiental Rural), Registro MG-3169901-3E67CC68CDA6422FA004A2B07DBF984A. A área total do imóvel informada no CAR foi de 5,42 ha, equivalente a 0,18 módulos fiscais. Foi proposta uma área de 1,90 ha de reserva legal, área correspondente a 35,05% da área total do imóvel.

No entanto, conforme documentação apresentada pelo empreendedor, o mesmo também realiza o pagamento do Imposto Predial e Territorial Urbano – IPTU junto ao município de Ubá, sob a inscrição de número 01050590213001, caracterizando o reconhecimento do município como área urbana. Sendo assim, perante a legislação vigente o proprietário não será desobrigado da manutenção da Reserva Legal. Tal área só será extinta concomitantemente ao registro do parcelamento do solo para fins urbanos.

Caso haja a extinção da Reserva Legal a mesma deverá ser destinada para composição de áreas verdes urbanas ou de uso sustentável compatível com a manutenção de suas funções ambientais, conforme condicionantes descritas no Anexo I deste Parecer Único.

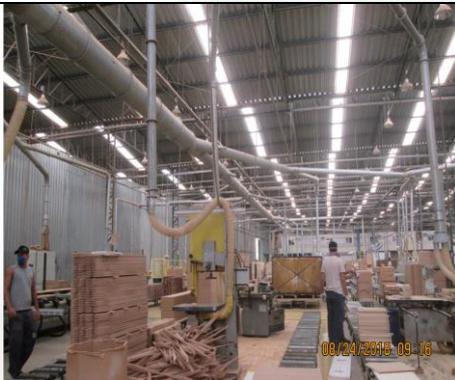
Figura 01: Setor de beneficiamento da madeira com respectivos sistemas de controles.

Nas etapas de produção onde é gerado material particulado originário do corte, furação e lixação da madeira existe sistema de exaustão, o qual recolhe e conduz esses materiais para silos de armazenamento.

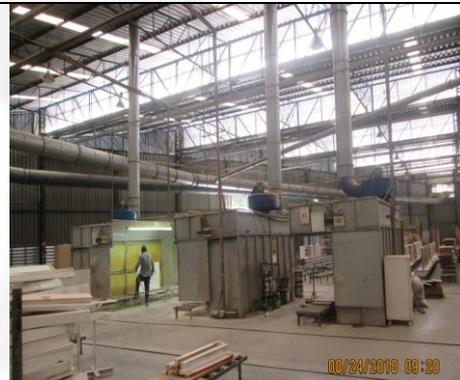
Figura 02: Cabines de pintura

As cabines de pinturas a seco são providas de sistema de controle de filtros tipo cartão plissado com manta de vidro e/ou poliuretana.

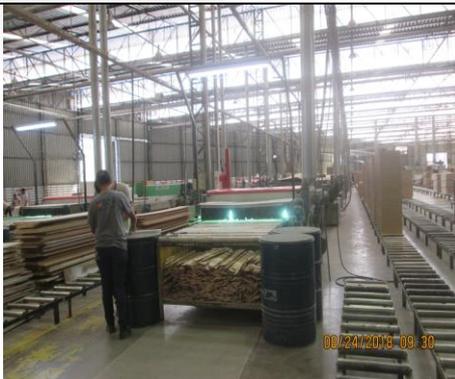
Figura 03: Linha de pintura Ultra Violeta

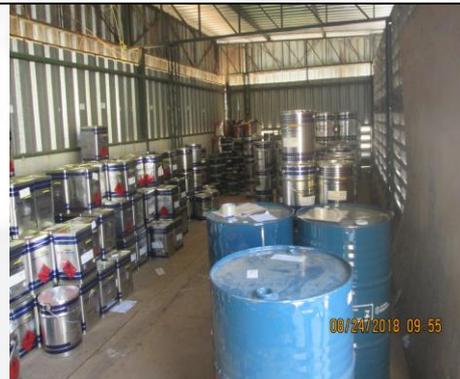
Figura 04: Depósito de tintas e vernizes

O depósito de produtos químicos, de uso geral na fabricação de móveis, possui bacia de contenção, piso impermeabilizado e cobertura.

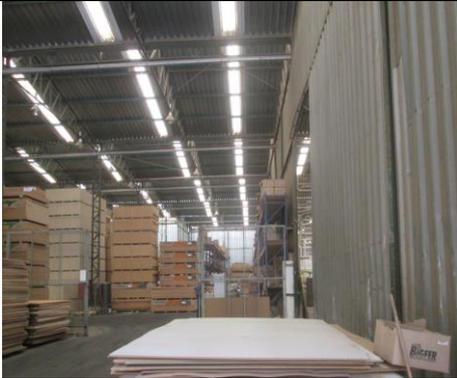
Figura 05: Estocagem de matéria prima

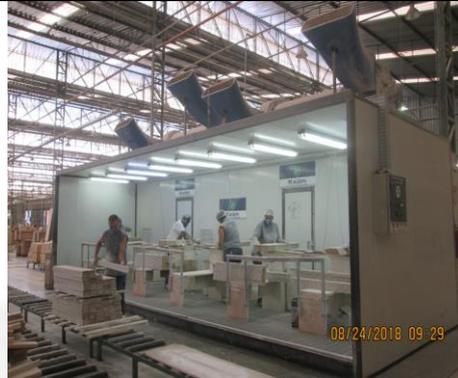
Figura 06: Setor de lixação das peças

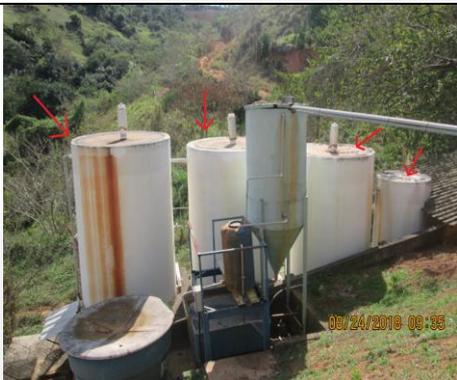
Figura 07: Estação de tratamento de efluentes sanitários (ETES) indicada com as setas vermelhas.

Foi informado no RADA que todos os efluentes sanitários são direcionados para a estação de tratamento de efluentes sanitários (ETES) e que após tratamento o mesmo é direcionado para a rede de esgoto do município que o conduz até o Rio Ubá.

amostragem ocorreu três vezes durante o ano de 2012. Observou -se que o resultado das análises no mês de março/2012 (Amostras nº 2667-12 e 2668-12) e junho/2012 (Amostras nº 4764-12 e 4765-12), para os parâmetros pH e DQO, respectivamente, foram lançados acima do limite permitido pela Deliberação Normativa citada.

Em 14/02/2014 foi protocolado o segundo relatório (protocolo nº 158776/14), cujas análises ocorreram duas vezes no ano de 2013. Conforme resultados das amostras nº 7358-13 e 7359-13 (coletadas em 14/11/2013), os parâmetros DBO e DQO foram lançados bem acima do valor permitido, não conferindo a eficiência do sistema.

Em 15/05/2015 (protocolo nº 32914/15), foram apresentados os monitoramentos executados em maio e em dezembro de 2014. Somente nos resultados de análise em dezembro/2014, os parâmetros DBO e DQO foram lançados acima do limite da Deliberação.

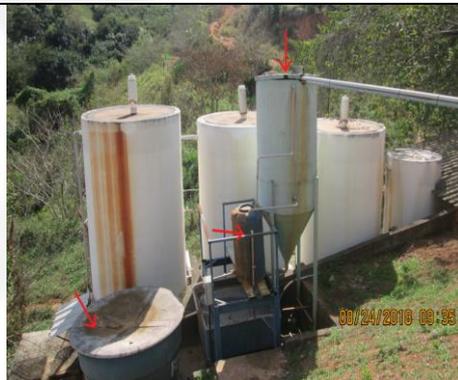
Figura 08: Estação de tratamento de efluentes Industriais (ETEII) indicada com as setas vermelhas.

Os efluentes industriais gerados nas cabines de pintura via úmida são direcionados para a estação de tratamento de efluentes industriais (ETEI). Conforme informado no RADA, a ETEI funciona em circuito fechado, não havendo descarte do efluente industrial. O efluente tratado é reutilizado na linha industrial.

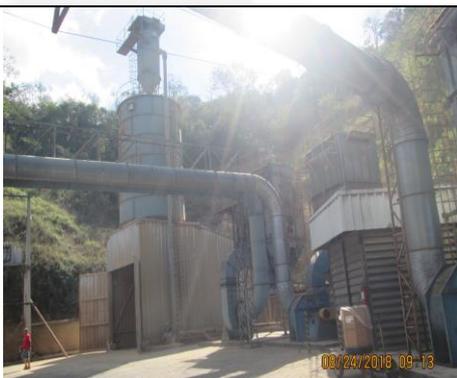
Figura 09: Silo de armazenamento

Para evitar as emissões de particulados no momento de descarga do silo, o mesmo é isolado na área de carregamento com chapas de zinco. De acordo com declaração do empreendedor

apresentada sob número de protocolo 0861150/2018 de 21/12/2018, o sistema de armazenamento de resíduos de serragem de silo fechado, será adequado para sistema de contêiner fechado.

Segundo informado este sistema é considerado de maior eficiência ambiental, pois não é necessária a transferência da serragem do silo para o veículo de transporte.

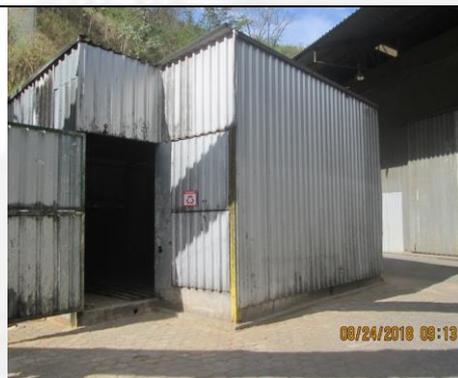
Figura 10: Depósito Temporário de Resíduos (DTR)

O empreendimento possui depósito temporário de resíduos (DTR) para os resíduos classe I perigosos e classe II não perigosos. Os depósitos apresentam bacia de contenção, piso impermeabilizado e cobertura.
