## **RELATÓRIO DE VISTA DE ARQUIVAMENTO**

**Empreendimento:** Agro Industrial de Lassance Ltda – Fazenda Boa Esperança

**Processo de Licenciamento Ambiental:** SLA nº 2396/2023

**Modalidade:** LAC 2

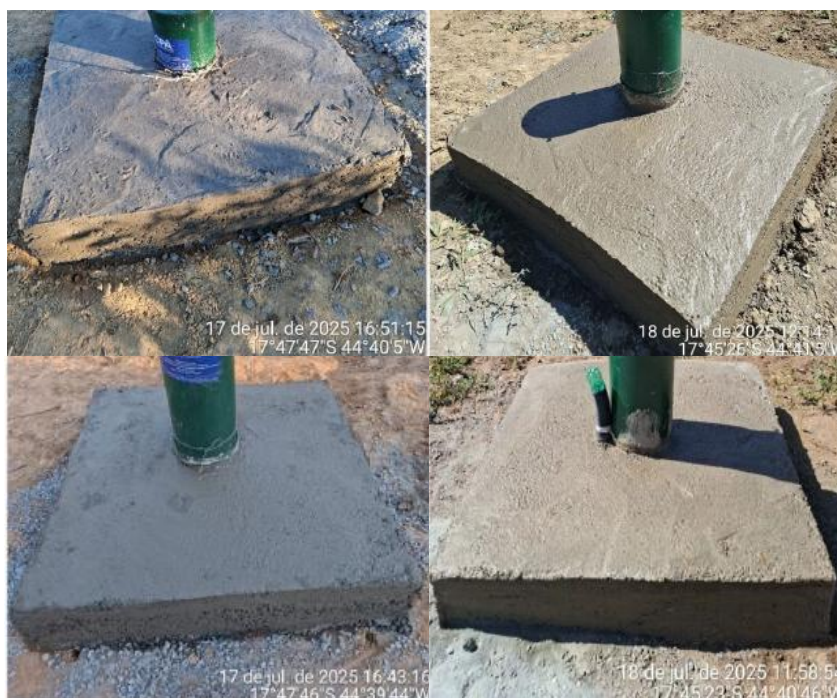
**Motivo apontado:** A equipe técnica da URA NM apontou a ausência de laje sanitária nos poços perfurados sob as Autorizações de Perfuração nº 389.387/2024, nº 389.424/2024, nº 389.091/2024 e nº 419.425/2024.

Figura 1: Evidência das lajes sanitárias (página 11 do recurso)

**Razão pela qual não merece prosperar:** Tal apontamento não justifica o arquivamento do processo de regularização ambiental, porque a instalação da laje sanitária já constitui obrigação prevista na regulamentação específica do IGAM e seria exigida por ocasião da emissão da respectiva portaria de outorga. Além disso, eventual pendência poderia ser facilmente sanada pelo empreendedor, conforme registros fotográficos juntados ao recurso que demonstram que as lajes foram devidamente instaladas. Assim, mostra-se desarrazoado determinar o arquivamento de um processo de grande porte, com elevados custos envolvidos, em razão de uma irregularidade de fácil correção e disciplinada por norma específica do IGAM.

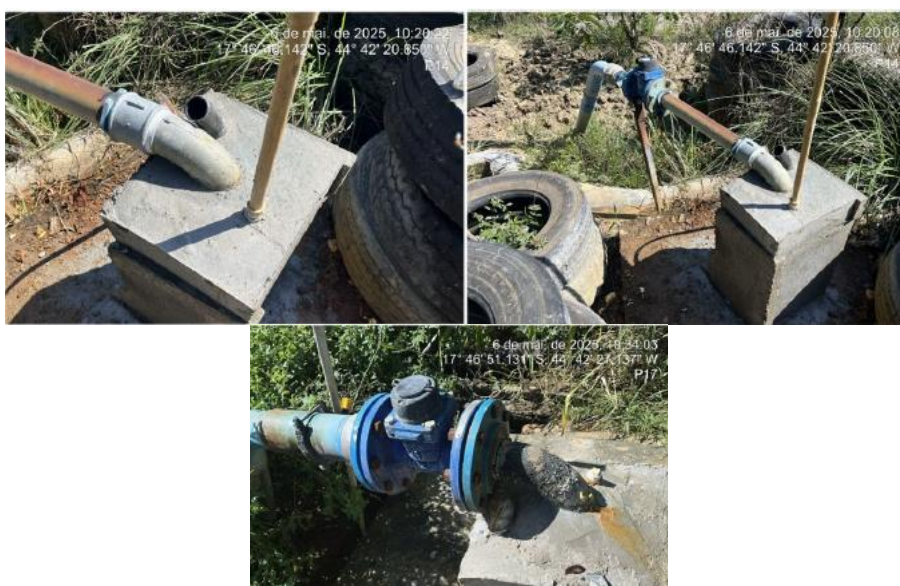
“No relatório descritivo e fotográfico apresentado em atendimento a informação complementar, em alguns poços tubulares as informações não estavam claras, não sendo possível identificar nas fotografias os equipamentos e estruturas. Os poços dos Processos de Outorga nº 64831/2023 e nº 64834/2023 não foi possível identificar a tubulação de monitoramento de nível estático”.

Figura 2: Equipamentos instalados (página 12 do recurso)

Tal justificativa também não merece prosperar, porque a equipe técnica realizou vistoria presencial no empreendimento **durante dois dias**, oportunidade em que eventual dúvida poderia ter sido sanada. Ademais, as estruturas de monitoramento encontram-se devidamente instaladas, conforme demonstrado nos registros apresentados juntados ao recurso.

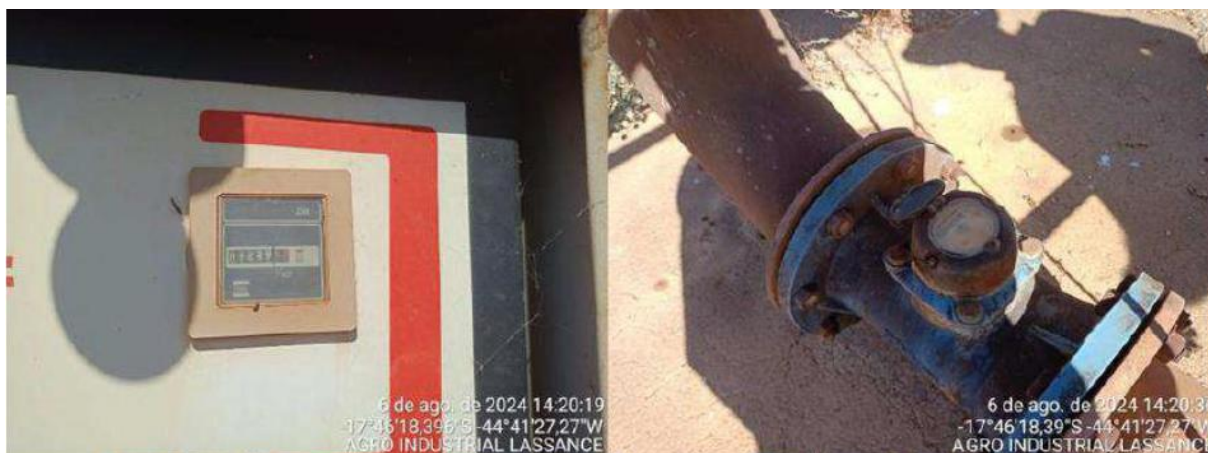
**Motivo apontado:** A pendência apontada pela equipe técnica decorreu da suposta impossibilidade de identificação desses equipamentos na documentação fotográfica apresentada em resposta às informações complementares.

Figura 3: Evidência dos sistemas instalados (página 13 do recurso)

**Razão pela qual não merece prosperar:** Verifica-se que o recurso administrativo demonstrou a existência de equipamentos de medição de vazão e horímetro nas captações superficiais, inclusive com comprovação de que tais equipamentos já se encontravam instalados anteriormente, em atendimento às condicionantes da respectiva Portaria de Outorga e apresentados no processo de sua renovação.
