PARECER ÚNICO Nº 98/2017

INDEXADO AO PROCESSO: Licenciamento Ambiental	PA COPAM: 07911/2007/001/2015	SITUAÇÃO: Sugestão pelo Deferimento
FASE DO LICENCIAMENTO: Licença de Operação Corretiva – LOC		VALIDADE DA LICENÇA: 10 anos

EMPREENDEDOR: Horizonte Têxtil LTDA	CNPJ: 00.492.142/001-13	
EMPREENDIMENTO: PCH Coronel Américo Teixeira	CNPJ: 00.492.142/0001-13	
MUNICÍPIO: Santana do Riacho	ZONA: Rural	
COORDENADAS GEOGRÁFICA (DATUM): LAT/Y 19°10'47,67"	LONG/X 43°41'03,46"	
LOCALIZADO EM UNIDADE DE CONSERVAÇÃO: <input type="checkbox"/> INTEGRAL <input type="checkbox"/> ZONA DE AMORTECIMENTO <input type="checkbox"/> USO SUSTENTÁVEL <input type="checkbox"/> NÃO		
NOME: APA Morro da Pedreira		
BACIA FEDERAL: Rio São Francisco	BACIA ESTADUAL: SF5 Rio das Velhas	
UPGRH: Confluência com o Rio Paraúna	CURSO D'ÁGUA: Rio Riachinho	
CÓDIGO: E-02-01-1	ATIVIDADE OBJETO DO LICENCIAMENTO (DN COPAM 74/04): Barragem de Geração de Energia - Hidrelétrica	CLASSE: 5
CONSULTORIA/RESPONSÁVEL TÉCNICO: BIO Alternativa	REGISTRO: Marcelo Carlos da Silva – ART nº 14201500000002834500	
RELATÓRIO DE VISTORIA: Autos de Fiscalização nº 114940/2015 123871/2016 123898/2016 54420/2016	DATA: 11 e12/11/2015 07/03/2016 10/

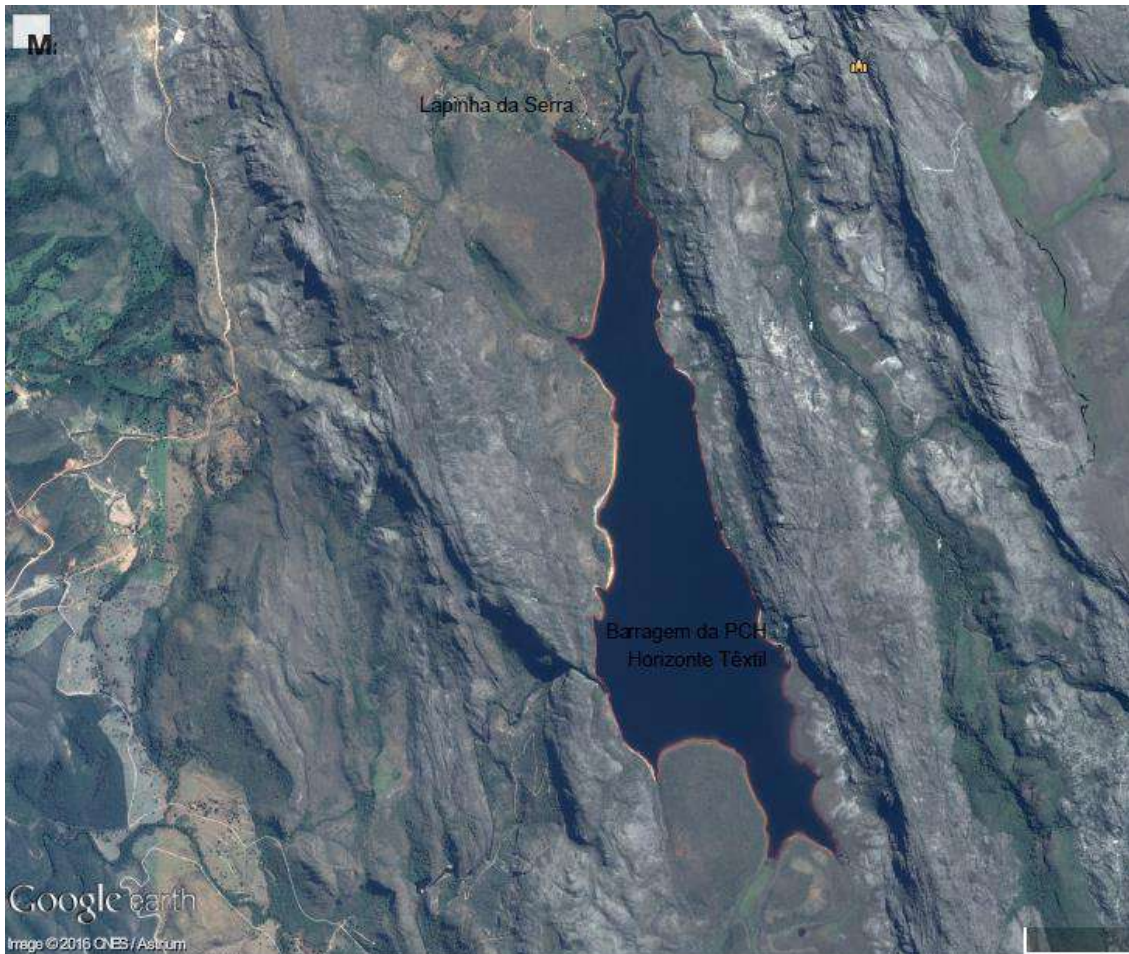
Figura 02: imagem do barramento – PCH Horizonte Têxtil.
Fonte: Google Earth, 2016.

O barramento está localizado no Ribeirão do Riachinho junto às coordenadas 19°09'49"S e 43°40'17" W(SAD 69). A bacia do Ribeirão Riachinho abrange uma área de drenagem de 80 km² até o aproveitamento PCH Coronel Américo Teixeira. O Riachinho é afluente da margem direita do Rio Parauninha, afluente da margem direita do Rio Cipó. O rio Cipó é afluente do Rio das Velhas, que por sua vez é afluente da Bacia Hidrográfica do Rio São Francisco.

A barragem existente, conforme Tabela 01, tem 192 m de comprimento total de crista, 14 m de altura máxima e 9,35 m de altura média, sendo uma estrutura de concreto.

O vertedouro com 12 m de altura máxima, 50m de comprimento de crista, associado à barragem, sendo do tipo controlado com 15 taipas de 3,0m de largura por 1,5 m de altura. Possui crista com perfil “Creager” vertente. A capacidade de vertedouro é de 190 m³/s, recorrência decamilenar.

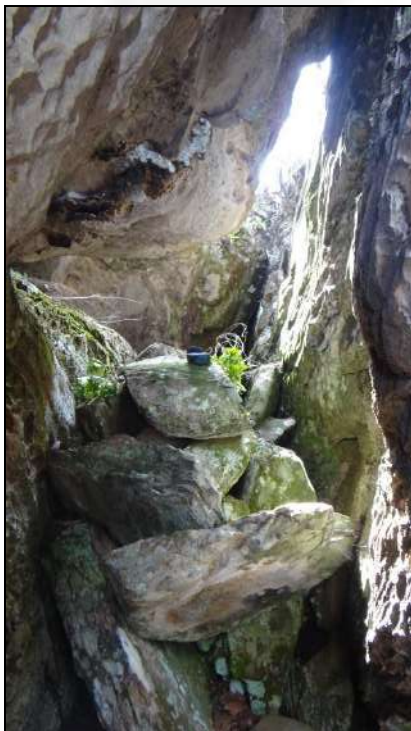
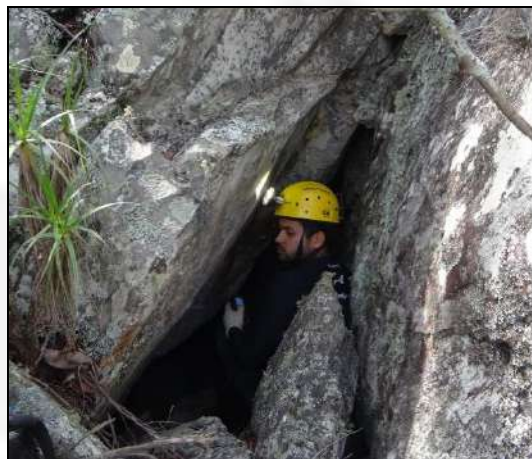
Figura 09: Esquerda: interior da Cavidade 01; Direita: entrada da Cavidade 02.

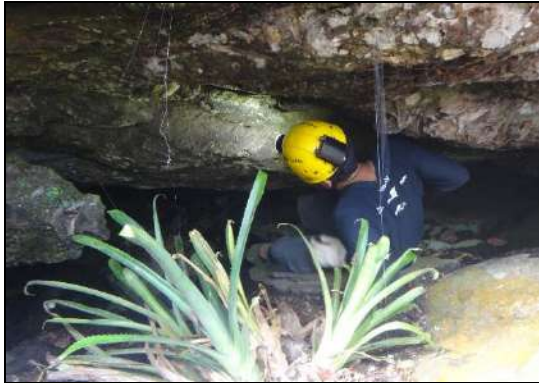
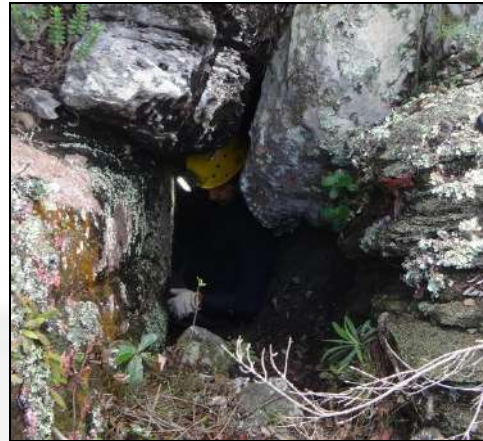
Figura 10: Esquerda: Entrada da Caverna 03; Direita: Entrada da Caverna 04.

Cavidade 03 - Cavidade com duas entradas, que possui drenagem em seu interior, verifica-se a presença de coraloides, ninho de pássaro na entrada, feições alveolares nas paredes, blocos abatidos e matéria orgânica no piso. Citada no relatório de adensamento da prospecção espeleológica como o ponto 40.

Cavidade 04 - Cavidade com 15 metros de desenvolvimento linear, apresenta 3 entradas, verifica-se a presença de coraloides. Identificada durante vistoria da equipe técnica da Supram CM.

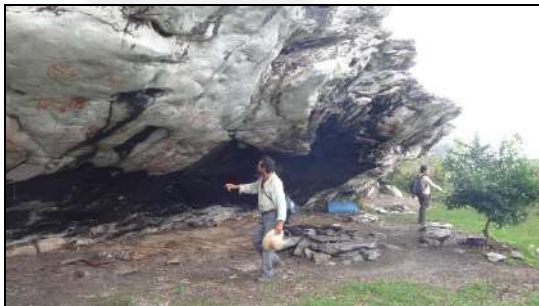
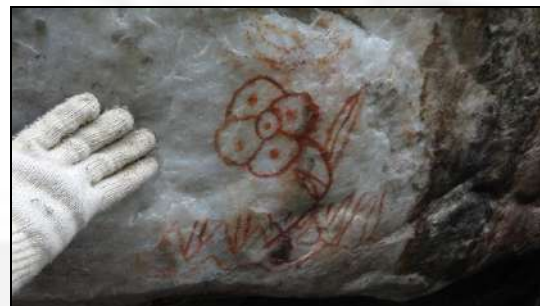
Figura 11: Abrigo I – foto da esquerda: vista geral do abrigo; Foto da direita: Sobreposição de desenhos sobre a pintura rupestre.

Abrigo I – Apresenta cerca de 5 metros de profundidade, aproximadamente 3 de altura e 25 de largura, com presença de fuligem nos tetos e nas paredes, apresenta-se bastante antropizado. Há um fogão a lenha, bancos e uma pequena mureta para espantar os animais, o local é utilizado como uma espécie de camping para os nativos que utilizam a região, com uso da vegetação local para fazer camas, neste local é comum à prática da pesca e pastoreio dos animais. Há presença de pinturas rupestres nas paredes e teto, algumas já sobrepostas pela fuligem e uma excessiva descaracterização por sobreposição e redesenho, aparentemente por barro em um contexto histórico recente.

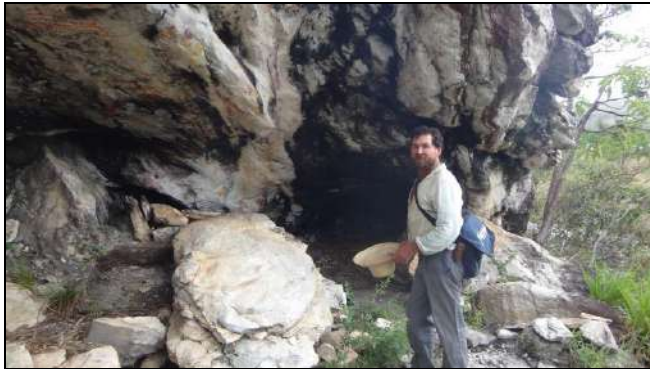
Figura 12: Abrigo II.

Abrigo II – Abrigo com 2 m de desenvolvimento linear e 5 metros de altura.

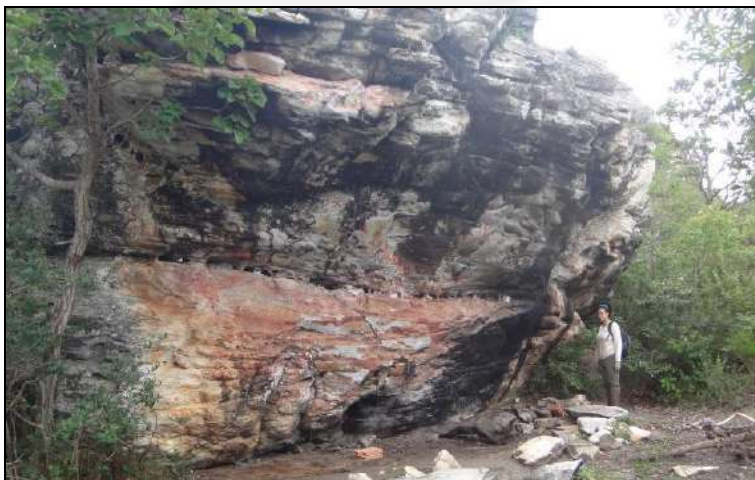
Figura 13: Abrigo III.

Abrigo III – Assim como o abrigo I este também é utilizado como ponto de apoio para os pescadores da região. Verificou-se a presença de lixo.

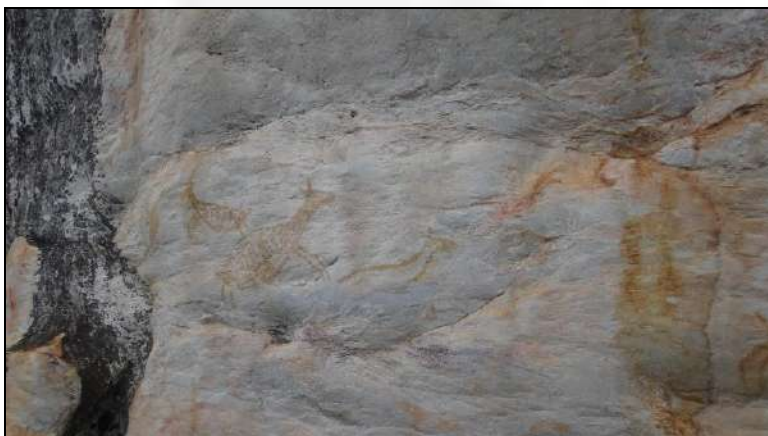
Figura 14: Pintura rupestre localizada no abrigo IV.

Abrigo IV – Abrigo localizado próximo ao paredão com a pintura rupestre.

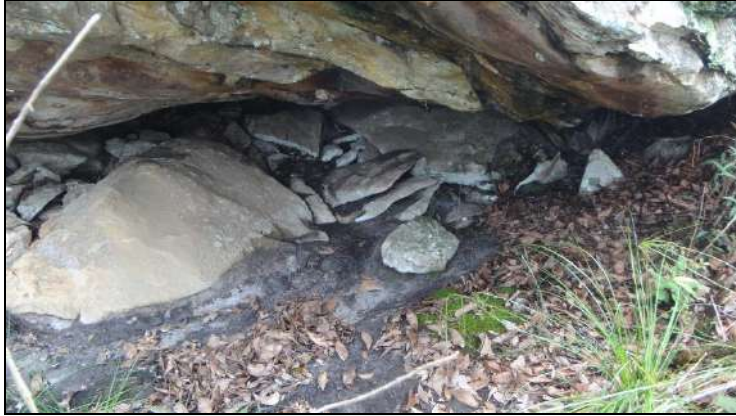
Figura 15: Visão geral do Abrigo V.

Abrigo V - Entrada em formato abrigado, feição em tálus que vai se afunilando em direção à porção distal. O piso é recoberto por sedimento arenoso de origem mista, verifica-se a presença de blocos abatidos. Feição identificada no auto de fiscalização como pequena cavidade, ponto 39.

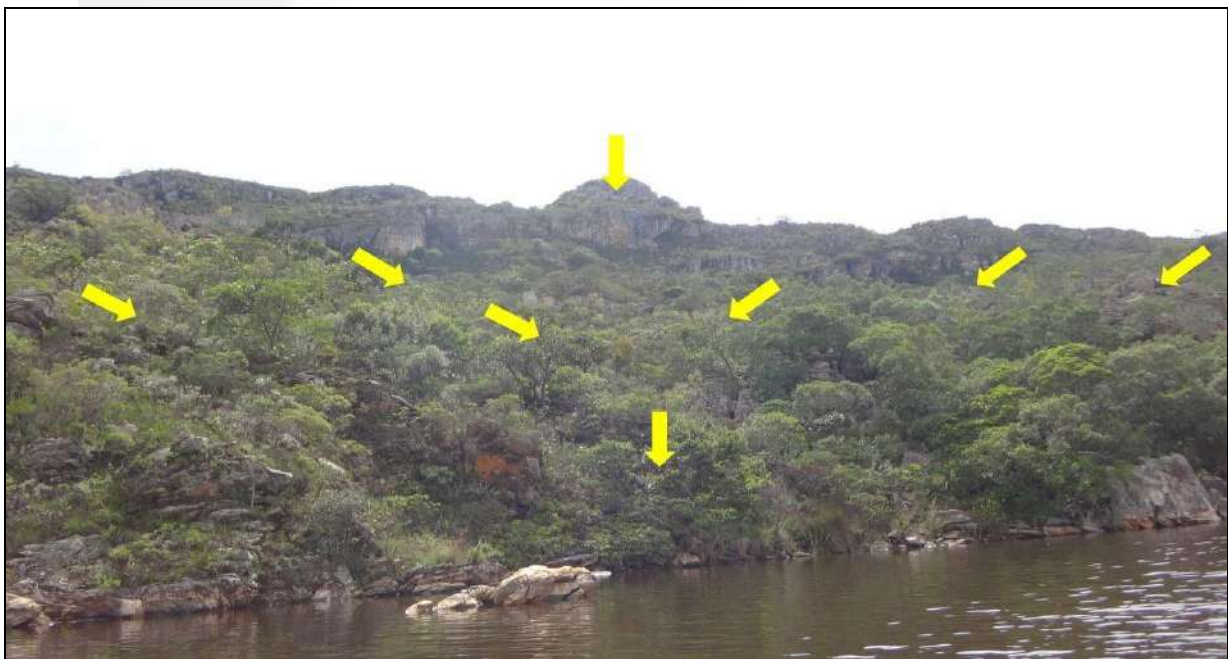
Figura 18 – Área de inserção das cavidades e esquema do fluxo do sistema hídrico.
Fonte: Bio Alternativa Consultoria Ambiental/2016.

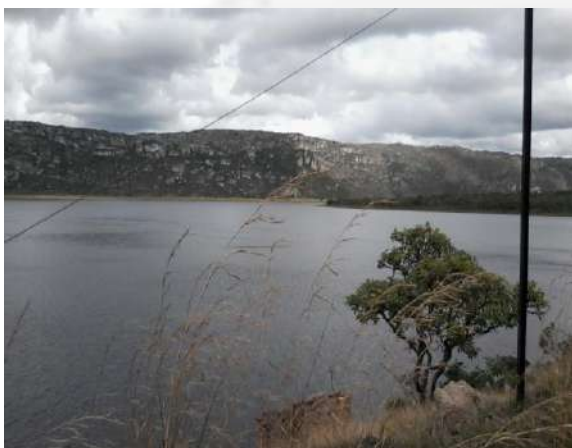
Figura 01: Reservatório d'água
Fonte: PCA/RCA, 2015

A situação atual da área do reservatório está consolidada, dentro da propriedade da PCH Coronel Américo Teixeira, não havendo uso consultivo de nenhuma espécie na sua orla, conforme dados do relatório apresentado sob registro de protocolo nº R0353817/2014. A captação de água da comunidade à montante (Lapinha) é feita em nascente situada, cerca de 30 m, acima do NA normal do reservatório.

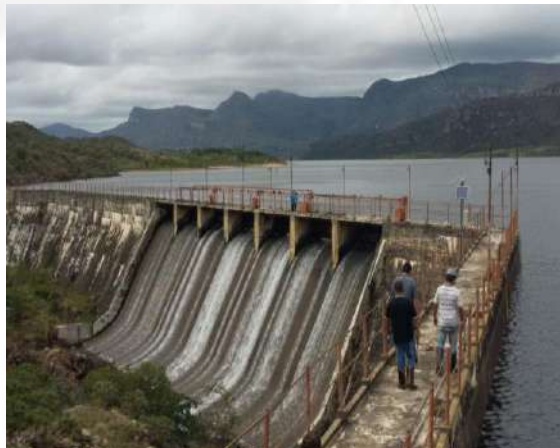
Figura 02: vertedouro
Fonte: PCA/RCA, 2015

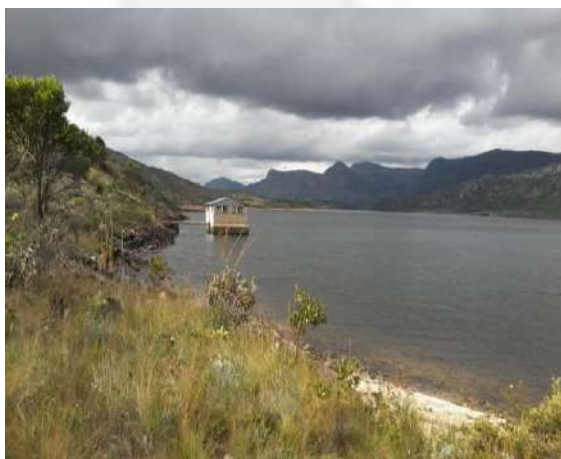
Figura 03: Tomada d'água
Fonte: PCA/RCA, 2015.

A tomada d’água de 14 m de altura é independente da barragem e apresenta as grades notadas em painéis stop-log.

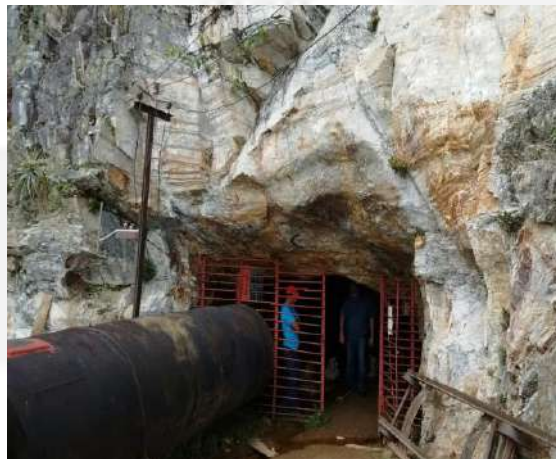
Figura 04: entrada d Túnel
Fonte: PCA/RCA, 2015.

A tubulação de baixa pressão de 1.522,6 m de comprimento com 420,83 m em túnel e o restante externa. Os condutos forçados de 892,5 m de comprimento.

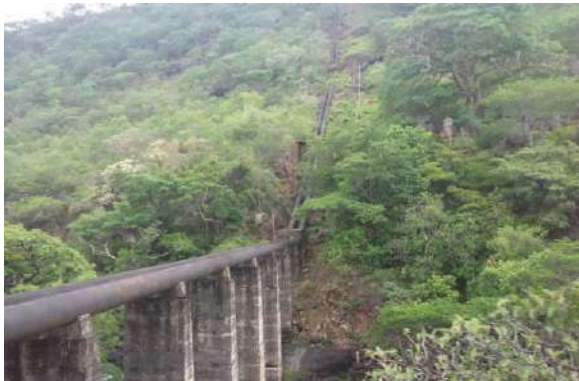
Figura 05: Circuito hidráulico trecho de alta pressão.
Fonte: PCA/RCA, 2015.

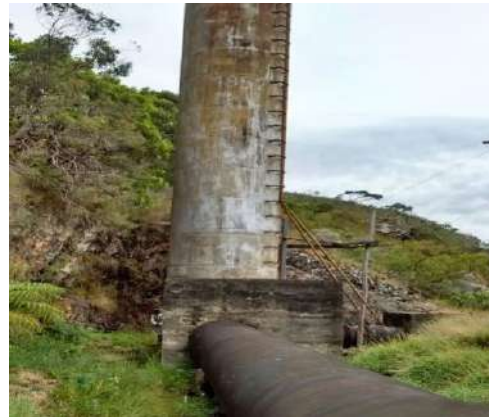
Figura 06: Chaminé de equilíbrio e tubulação adutora
Fonte: PCA/RCA, 2015
