PARECER ÚNICO Nº 0431880/2017 (SIAM)

INDEXADO AO PROCESSO: Licenciamento Ambiental	PA COPAM: 2200/2002/003/2016	SITUAÇÃO: Sugestão pelo INDEFERIMENTO
FASE DO LICENCIAMENTO: Licença de Revalidação da Licença de Operação - REVLO	VALIDADE DA LICENÇA:

EMPREENDEDOR: Renon Costa & Cia Ltda.	CNPJ: 04.309.086/0001-90		
EMPREENDIMENTO: Renon Costa & Cia Ltda.	CNPJ: 04.309.086/0001-90		
MUNICÍPIO: Francisco Sá - MG	ZONA: Urbana		
COORDENADAS GEOGRÁFICA (SAD 69): LAT/Y 16°36'17,07" LONG/X 43°39'17,17"			
LOCALIZADO EM UNIDADE DE CONSERVAÇÃO:			
<input type="checkbox"/> INTEGRAL	<input type="checkbox"/> ZONA DE AMORTECIMENTO		
<input type="checkbox"/> USO SUSTENTÁVEL	<input checked="" type="checkbox"/> NÃO		
BACIA FEDERAL: Rio Verde Grande	BACIA ESTADUAL: Rio Caititu		
UPGRH: SF10 - Bacia dos afluentes mineiros do rio Verde Grande.	SUB-BACIA: Córrego do Padre		
CÓDIGO: F-06-01-7	ATIVIDADE OBJETO DO LICENCIAMENTO (DN COPAM 74/04): Postos revendedores, postos de abastecimento, instalações de sistemas retalhistas e postos flutuantes de combustíveis.	CLASSE 05	
CONSULTORIA/RESPONSÁVEL TÉCNICO: Girassol Consultoria e Treinamento Ltda. Diego Henrique Carvalho da Silva (responsável técnico)		REGIST

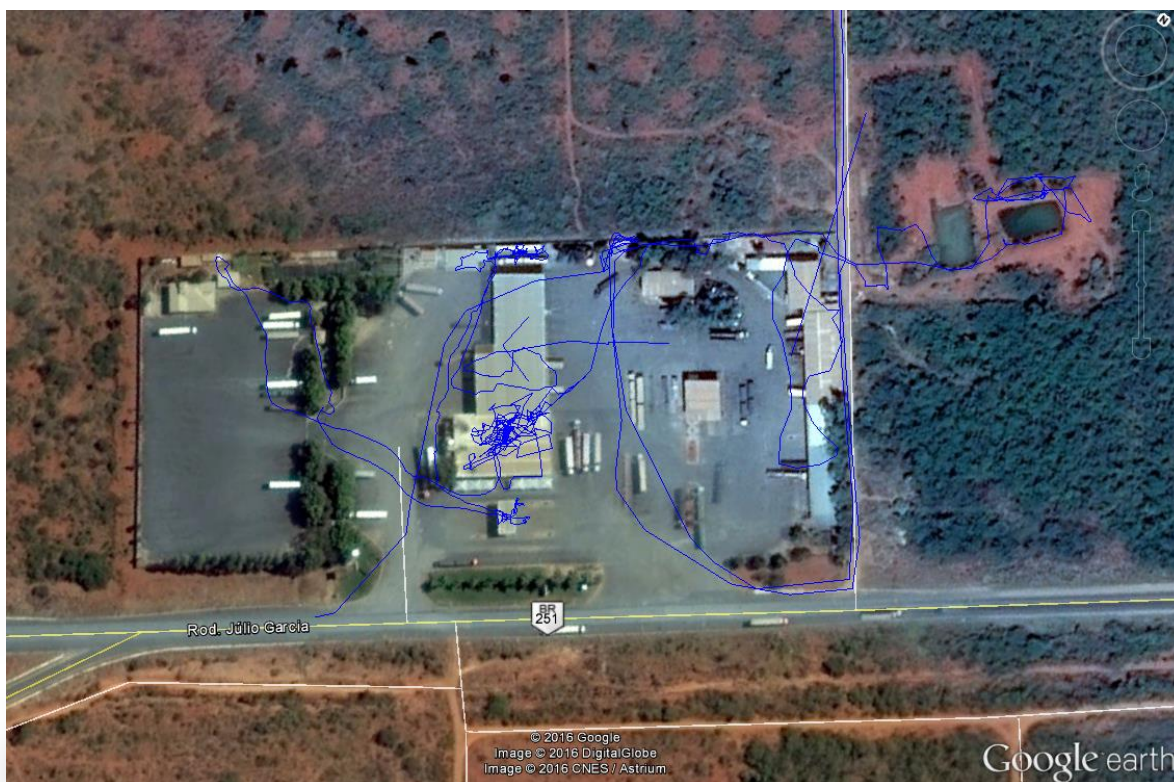
Área do Posto Chimba e entorno com as trilhas do GPS da fiscalização realizada pela equipe SUPRAM NM.

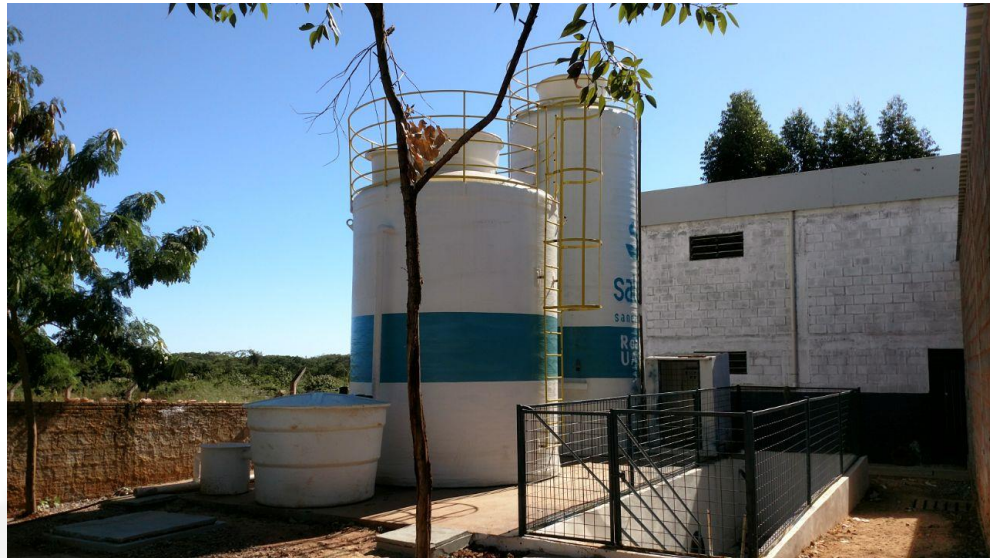
Em fevereiro de 2017, o empreendedor apresentou memorial técnico descritivo, acompanhado de ART e Manual de Operação de uma nova ETE do empreendimento, instalada ao lado da área de lavagem de veículos. Este novo sistema é composto por: sistema preliminar (gradeamento, caixa desarenadora e calha parshall), sistema de recalque, caixa divisora, sistema secundário (reator UASB, filtro anaeróbio e tanque de cloração) e leito de secagem de lodo.

Abaixo segue imagem da nova ETE concluída e já em operação.

Nova ETE do Posto Chimba.

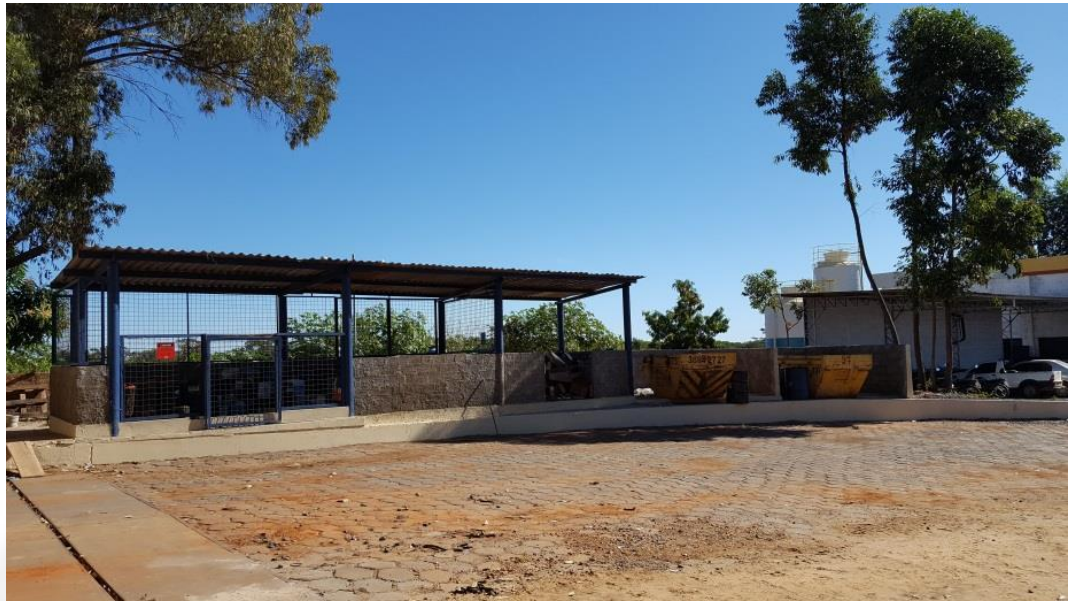
Os de natureza industrial, classe I, são todos armazenados em tambores que se encontram em local de acesso restrito, coberto, piso concretado circundado por dique de contenção e canaletas interligadas a caixa separadora. Posteriormente estes resíduos são recolhidos SERQUIP-MG, empresa licenciada ambientalmente.

Abaixo segue imagem do depósito de armazenamento temporário dos resíduos classe I e II.

Depósito de armazenamento temporário de resíduos sólidos, classe I e II.

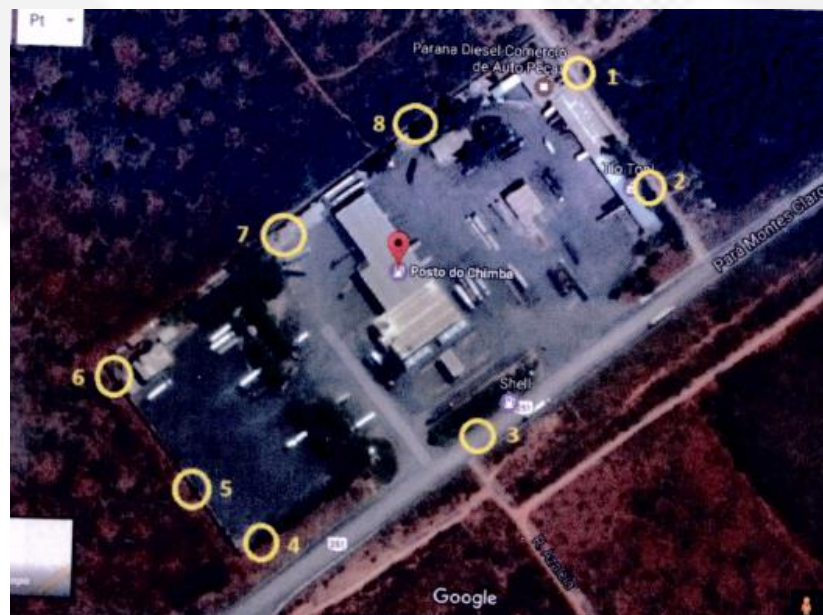
Localização dos pontos de coleta de dados.

As medições de ruídos foram realizadas em 8 pontos circunvizinhos da área do empreendimento, em período diurno e noturno. Em geral as medições se encontram dentro do limite de tolerância previsto pela Lei 10.100 de 17 de Janeiro de 1990 (período diurno - 70 dB, e período noturno - 60 dB). No Relatório Técnico de Avaliação de Ruído Ambiental realizado em Dezembro de 2016, os pontos 3 e 4 (próximos a pista de rolamento da BR 251) apresentaram resultados um pouco superior ao limite (ponto 3 - 70,3 dB no período diurno; ponto 4 – 70,3 dB e 63,2 dB no período diurno e noturno respectivamente). De acordo com o laudo, o tráfego de veículos pela rodovia foi preponderante para extrapolação do nível de pressão sonora nesses pontos.
