PREFEITURA MUNICIPAL
CONCEIÇÃO DO MATO DENTRO

PARECER TÉCNICO

Em 19 de setembro de 2019 foi realizada vistoria à localidade de Gondó pelas Analistas Ambientais Denise Salviano e Letícia Oliveira, da Secretaria Municipal de Meio Ambiente e Gestão Urbana (SMMAGU) do município de Conceição do Mato Dentro. A vistoria foi solicitada em reunião realizada na localidade em 13 de setembro de 2019 e teve por objetivo a verificação de danos ambientais causados pela mineração da Serra do Sapo, executado pela Anglo American desde 2014.

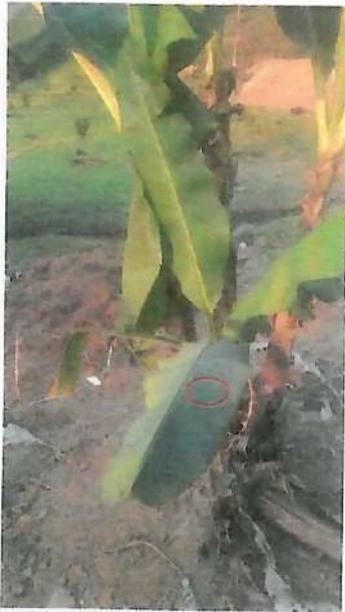
Além dos danos causados pela recente intervenção direta na vertente oeste, é necessário mencionar o acúmulo de pó de minério nas propriedades locais. Foram vistoriadas três residências, distantes entre si e cujas distâncias da mina eram variadas. Em todas elas foi observado pó cinza brilhante, característico do minério de ferro, acumulado sobre a vegetação, hortaliças e nas áreas externas das residências (Figura 6). Na Figura 7 é apresentada a localização das residências vistoriadas. Nos Anexos 3 a 5, são apresentados vídeos do acúmulo de pó de minério. Para essa população, de

Figura 6: Pó de minério recobrindo a vegetação na residência do Sr. José Bernardo de Aguiar. Observar as marcas dos dedos, que retiraram o pó, permitindo observar a cor verdadeira da folha, destacados pelo círculo vermelho. Nos vídeos correspondentes aos Anexos 3, 4 e 5, o recobrimento da vegetação pelo pó de minério é significativamente mais visível (a iluminação prejudica a nitidez da fotografia). Fotografia obtida por Denise Salviano em 19/10/2019.

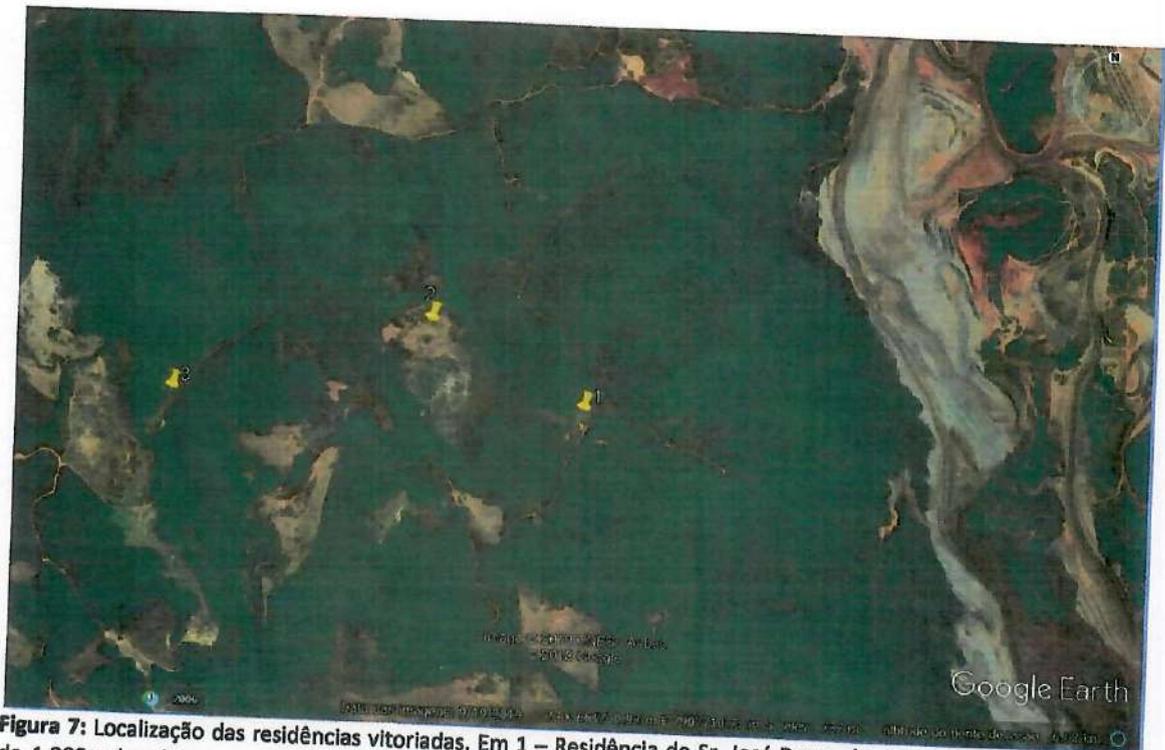
Figura 7: Localização das residências vitoriadas. Em 1 – Residência do Sr. José Bernardo de Aguiar, que dista cerca de 1.300m (medidos em linha reta) da mina. Em 2 - Residência do Sr. Estanislau Saldanha, que dista cerca de 1.800m (medidos em linha reta) da mina. Em 3 - Residência do Sr. Pedro Soares (Pedrão), que dista cerca de 3.200m (medidos em linha reta) da mina. Nas três residências foi constatado acúmulo de pó de minério na vegetação e em espaços da residência cuja limpeza ocorre em intervalos de tempo maiores (como barracões ou garagens). Ressalta-se que, na residência do Sr. Estanislau Saldanha (nº 2 no mapa), observou-se hortaliças cultivadas na horta recobertas por pó de minério.
