PARECER ÚNICO Nº 0907784/2016 (SIAM)

INDEXADO AO PROCESSO: Licenciamento Ambiental	PA COPAM: 00062/1979/009/2014	SITUAÇÃO: Sugestão pelo INDEFERIMENTO
FASE DO LICENCIAMENTO: Revalidação de Licença de Operação		VALIDADE DA LICENÇA: -

EMPREENDEDOR: Somai Nordeste S.A.	CNPJ: 22.673.347/0001-38	
EMPREENDIMENTO: Somai Nordeste S.A.	CNPJ: 22.673.347/0001-38	
MUNICÍPIO: Montes Claros/MG	ZONA: Rural	
COORDENADAS UTM (DATUM): WGS84	LAT/Y 8133039 LONG/X 611737	
LOCALIZADO EM UNIDADE DE CONSERVAÇÃO: <input type="checkbox"/> INTEGRAL <input type="checkbox"/> ZONA DE AMORTECIMENTO <input type="checkbox"/> USO SUSTENTÁVEL <input checked="" type="checkbox"/> NÃO		
BACIA FEDERAL: Rio São Francisco	BACIA ESTADUAL: Jequitaiá	
UPGRH: SF6: Rios Jequitaiá e Pacuí	SUB-BACIA: Rio do Vale	
CÓDIGO: G-02-02-1	ATIVIDADE OBJETO DO LICENCIAMENTO (DN COPAM 74/04): Avicultura de postura	CLASSE 05
CONSULTORIA/RESPONSÁVEL TÉCNICO: Solução em Engenharia Ambiental – SEAM Vanderson Aguiar Santos (Responsável Técnico) Rudolf B. M. F. Camargo de Barros (Equipe Técnica)		REGISTRO: CREA MG 071.188/D CREA MG 167.907/D
Relatório de Fiscalização - RF: 016/2016	Data: 02/02/2016

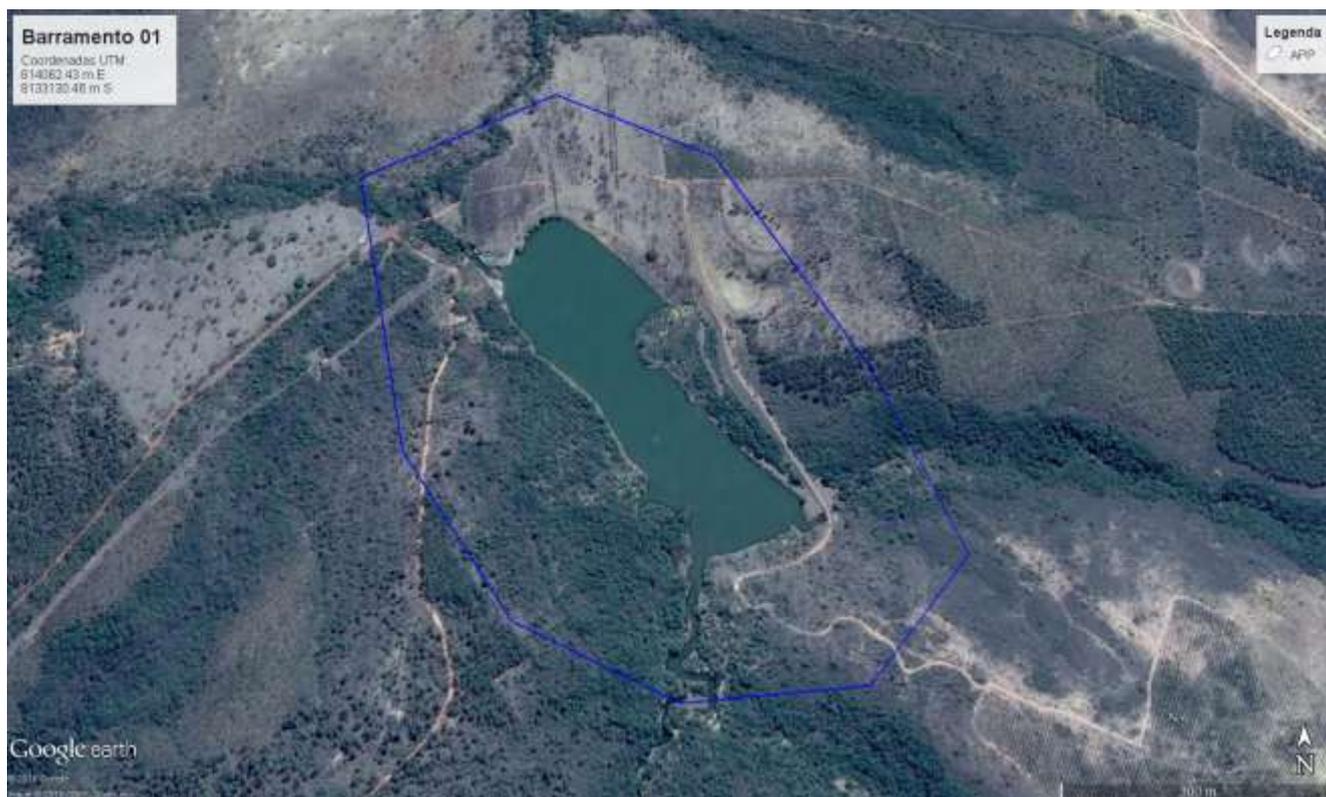
A seguir apresenta-se a delimitação aproximada da APP para o barramento de coordenadas UTM longitude: 614194.21 m E e latitude: 8133012.94 m S.

Figura 5 – Delimitação aproximada da área de preservação permanente.

Neste sentido, como o entorno dos barramentos encontra-se bastante antropizado (possui edificações com moradores, áreas desprovidas de vegetação, áreas com solo exposto e ainda apresenta vestígios de incêndios recentes) torna-se necessário a execução de PTRF - Projeto Técnico de Reconstituição da Flor – no entorno dos barramentos de modo a revegetar toda a faixa definida neste licenciamento como APP.

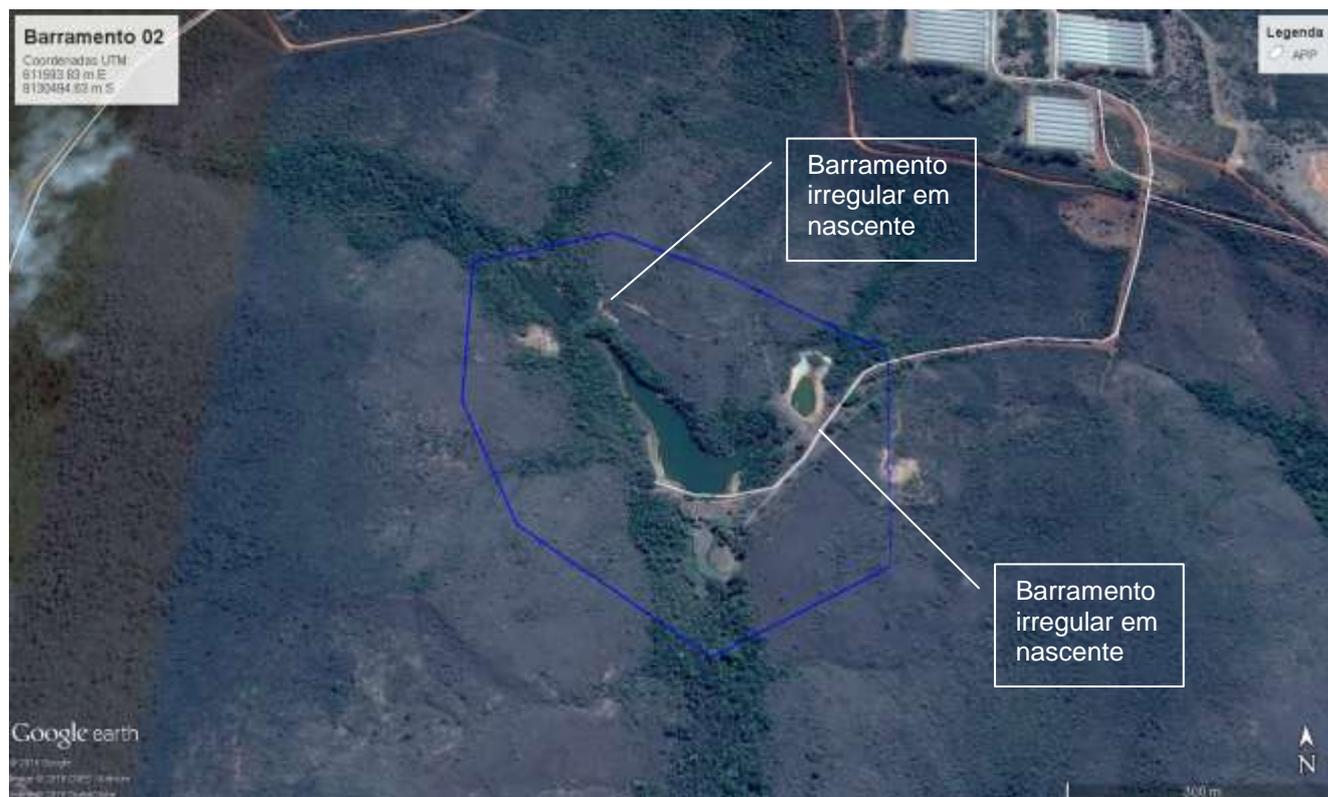
No caso do segundo barramento (localizado nas coordenadas UTM longitude 611583.72 m E e latitude 8130487.12 m S) define-se que além desta faixa de APP a ser recuperada e protegida, o empreendedor deve, ainda, desmobilizar os dois barramentos em nascentes localizados antes do barramento principal, conforme mostra a imagem satélite a seguir:

Figura 6 – Delimitação aproximada da área de preservação permanente e barramentos irregulares.

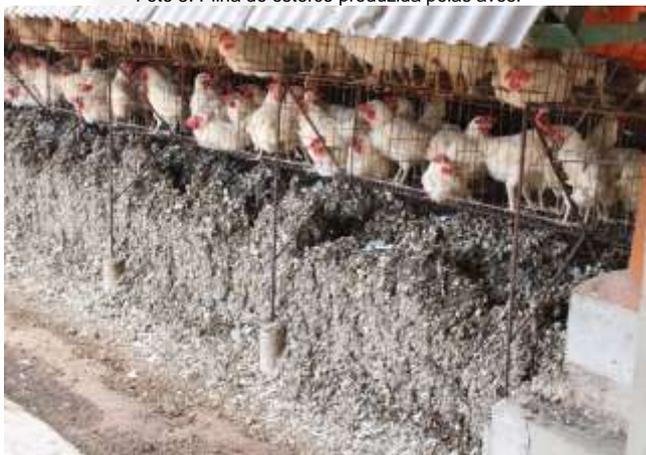
Foto 3: Pilha de esterco produzida pelas aves.

Os resíduos sólidos gerados durante o processo produtivo são compostos principalmente de esterco das aves, ovos quebrados e suas cascas e aves mortas. O esterco das aves, composto basicamente por fezes secas, mais os ovos quebrados e suas cascas são enviados diretamente para área de compostagem. Esta área não é estruturada para essa atividade, sendo a mesma realizada sob solo sem impermeabilização, sem drenagem e com livre acesso de animais. O composto, conforme observado em fiscalização, é manejado de forma inadequada e ocasiona nas proximidades do local forte odor, muitas moscas e urubus. Ressalta-se os impactos negativos gerados às comunidades próximas a esta área, bem como aos consumidores do composto final uma vez que a compostagem processada inadequadamente pode comprometer o produto final que vem sendo

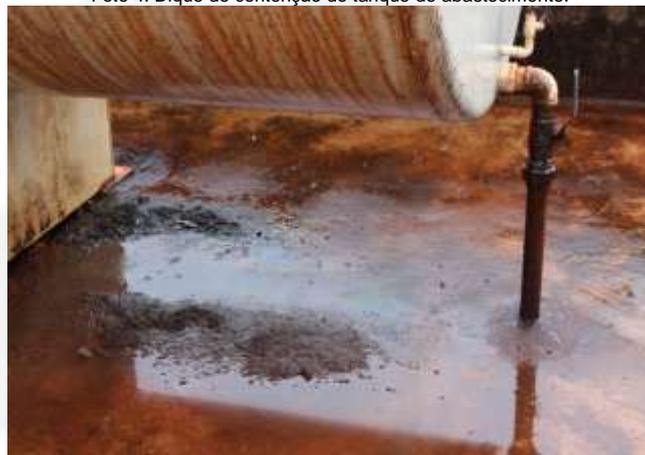
Foto 4: Dique de contenção do tanque de abastecimento.

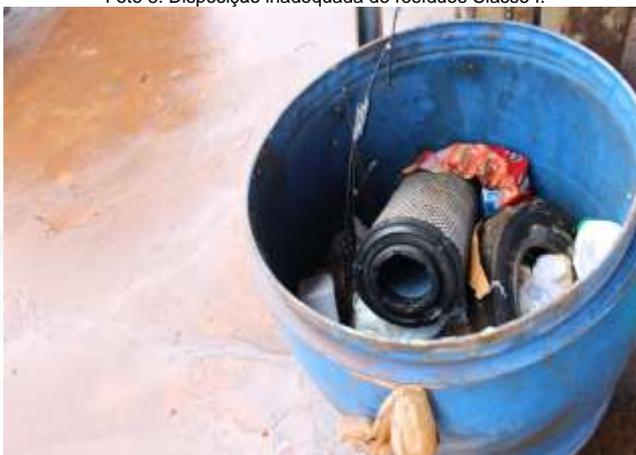
Foto 8: Disposição inadequada de resíduos Classe I.

Ressalta-se neste parecer a necessidade de especial atenção quanto a gestão dos resíduos sólidos classe I (perigosos) visto que estes encontram-se espalhados pela propriedade ou mesmo segregados em local inadequado onde são submetidos a combustão em locais de solo exposto e céu aberto. Ressalta-se também que restos de material de construção originados da construção da área do empreendimento também foram encontrados amontoados na propriedade. Toda esta atividade sem critério técnico compromete a qualidade ambiental como um todo.

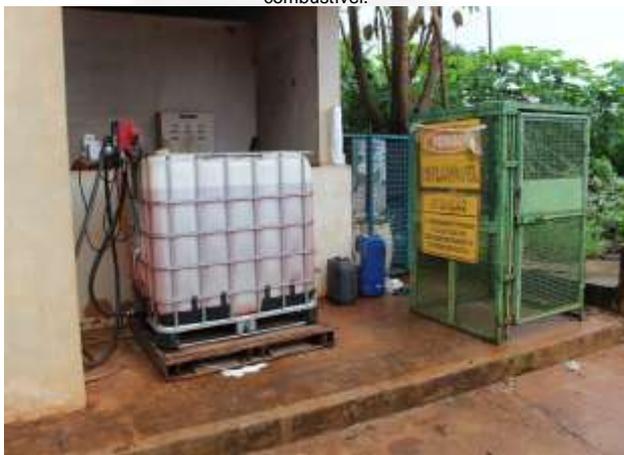
Foto 9: Local de armazenamento e abastecimento inadequado de combustível.

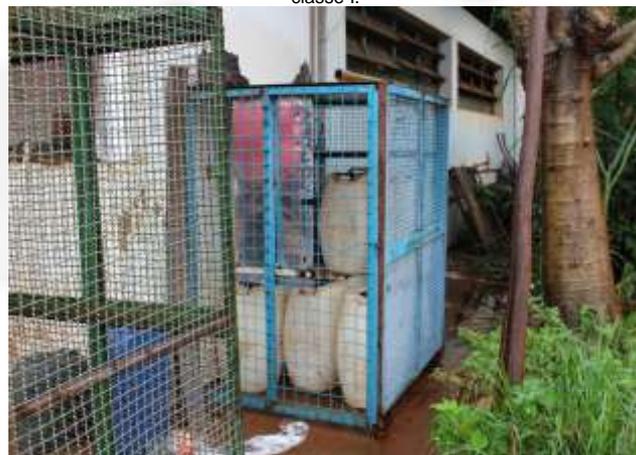
Foto 10: Local de armazenamento de vasilhames contaminados com resíduo classe I.

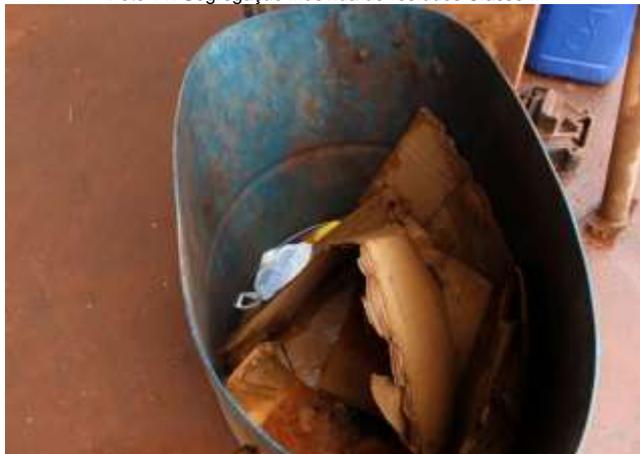
Foto 11: Segregação indevida de resíduos Classe I.

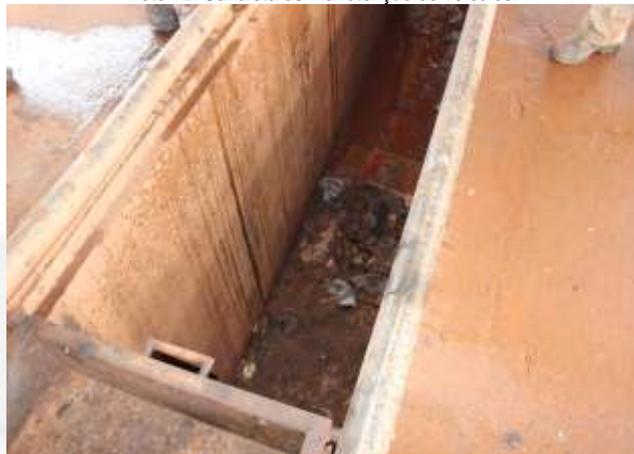
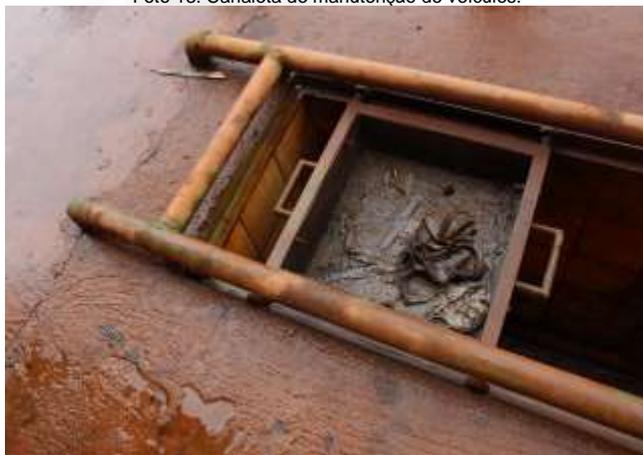
Foto 12: Canaleta de manutenção de veículos.

Foto 13: Canaleta de manutenção de veículos.

Os efluentes líquidos oleosos são provenientes da área de lavagem, abastecimento, oficina de manutenção de veículos e oficina de manutenção de peças e máquinas agrícolas. Apenas a área de abastecimento e a oficina de manutenção de veículos possuem caixa separadora de água e óleo – Caixa S.A.O. A área de lavagem de veículos não possui qualquer adequação para receber os efluentes gerados.

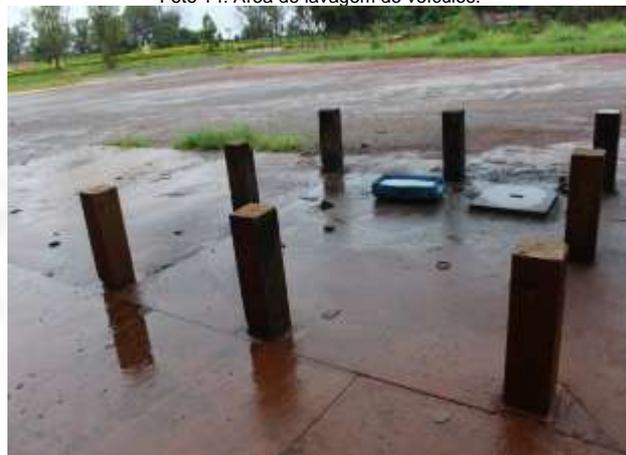
Foto 14: Área de lavagem de veículos.

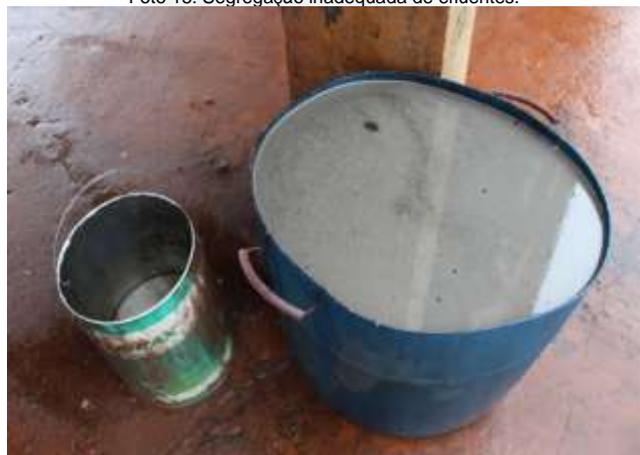
Foto 15: Segregação inadequada de efluentes.

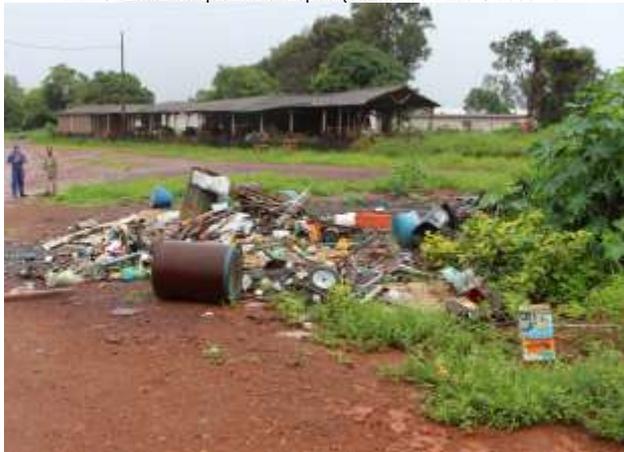
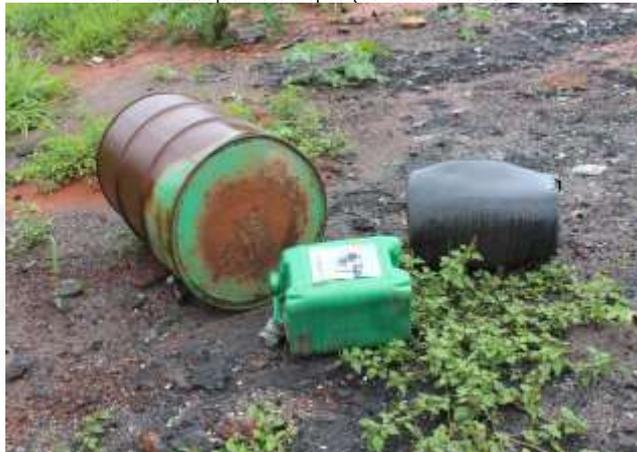
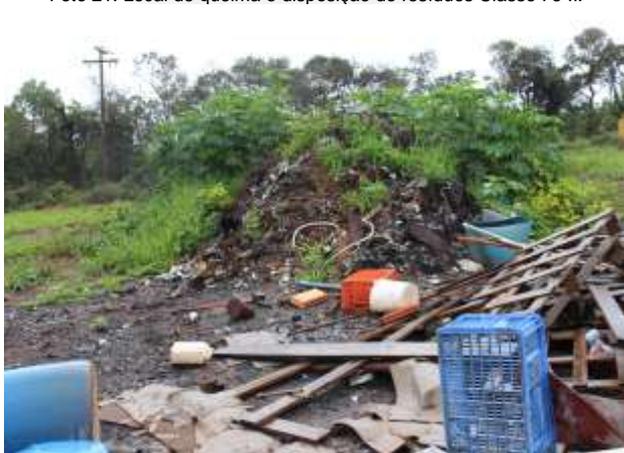
Foto 19: Local de queima e disposição de resíduos Classe I e II.

Foto 20: Local de queima e disposição de resíduos Classe I e II.

Foto 21: Local de queima e disposição de resíduos Classe I e II.

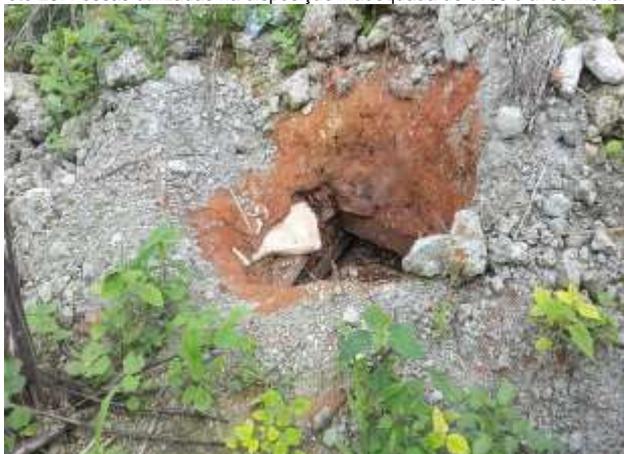
Ressalta-se que as fossas não possuíam nenhum tipo de proteção ou impermeabilização, apenas tampas improvisadas de concreto. Muitas destas fossas estavam abertas e próximas a elas havia a presença de urubus, insetos, moscas e mau cheiro. Esta atividade sem critérios técnicos pode acarretar em problemas sanitários e poluição/degradação ambiental, com possível contaminação do lençol freático e de cursos d'água. Foi observado também que nos dias da fiscalização o referido desidratador não estava em operação.

Foto 23: Fossas utilizadas na disposição inadequada de ovos e aves mortas.

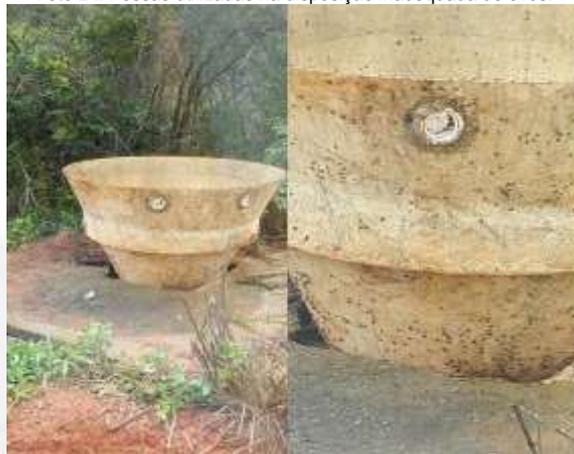
Foto 24: Fossas utilizadas na disposição inadequada de ovos.

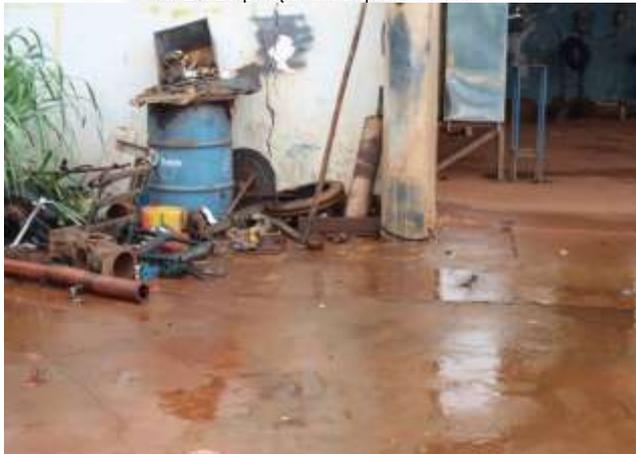
Foto 25: Disposição inadequada de sucata.

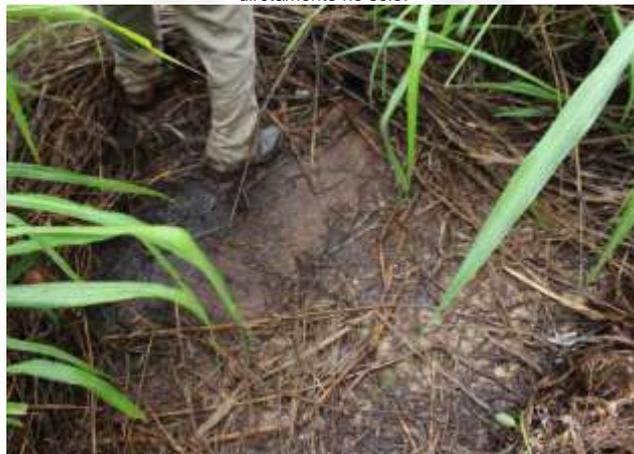
Foto 26: Disponibilização de efluente contaminado com resíduo classe I diretamente no solo.

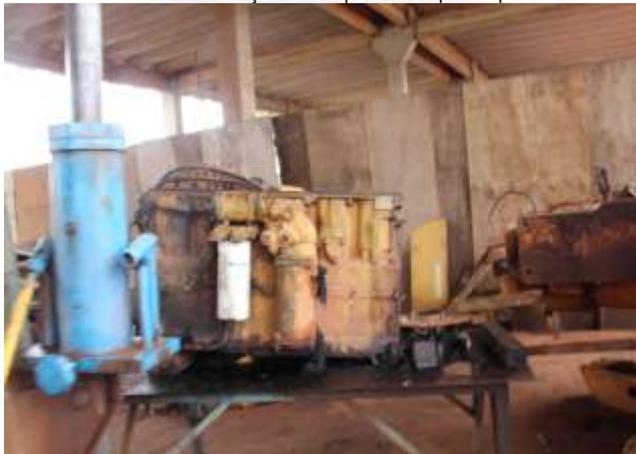
Foto 27: Oficina de manutenção de máquinas sem piso impermeabilizado.

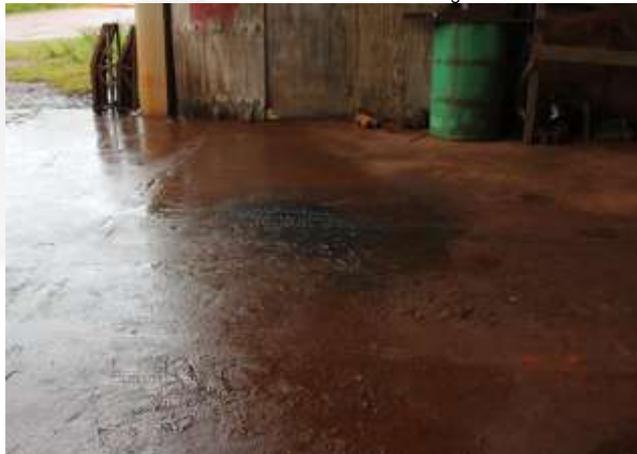
Foto 28: Área de oficina sem canaleta interligada a S.A.O.

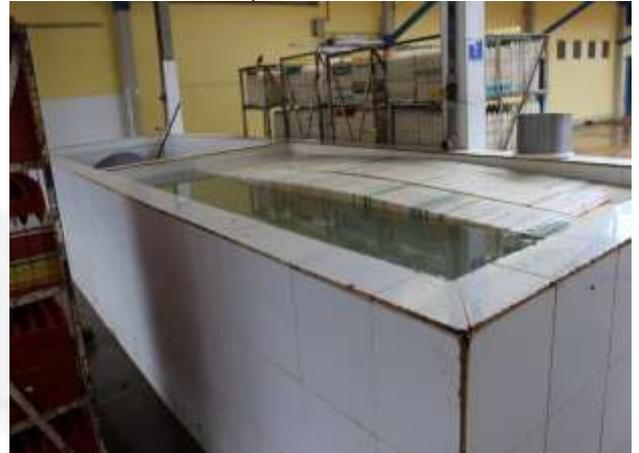
O efluente líquido industrial é proveniente principalmente da água utilizada na lavagem dos equipamentos da etapa de classificação e expedição dos ovos. Durante fiscalização técnica observou-se que todo efluente gerado nesta etapa do processo era enviado para o sistema de drenagem pluvial e esta findava-se para uma área de solo exposto. Conforme informações prestadas durante a vistoria, o efluente era composto basicamente de água, cloro ou amônia quaternária e matéria orgânica oriunda de restos dos ovos, fato que justifica a exalação de forte odor de ovo podre e cloro no local de disposição final do efluente.

Foto30: Tanque de desinfecção dos pentes de ovos contendo solução de hipoclorito de sódio.

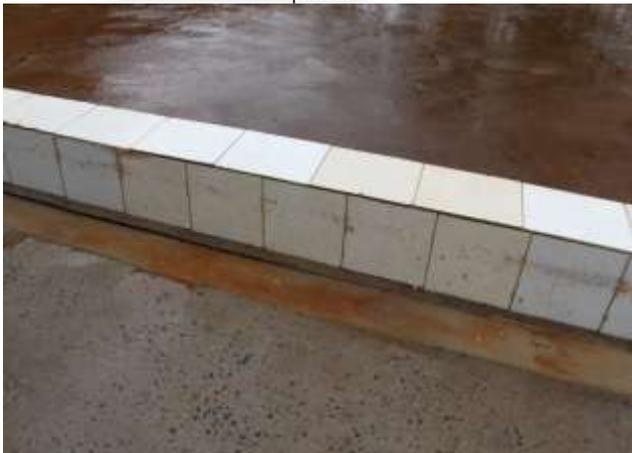
Outra fonte de geração de efluente industrial no empreendimento corresponde à água proveniente da limpeza dos galpões de postura. Esta água é encaminhada para as sarjetas e bueiros da drenagem pluvial dispostas ao longo das vias e por fim culmina na disposição em bacias de contenção não impermeabilizadas e localizadas atrás dos galpões. É importante destacar que no RADA foi declarada a inexistência da produção de efluente industrial no empreendimento e deste modo não foi informado também os valores de taxa de geração atual e carga orgânica atual produzida durante o processo produtivo.

Foto 31: Canaleta com efluente industrial sendo destinada a drenagem pluvial.

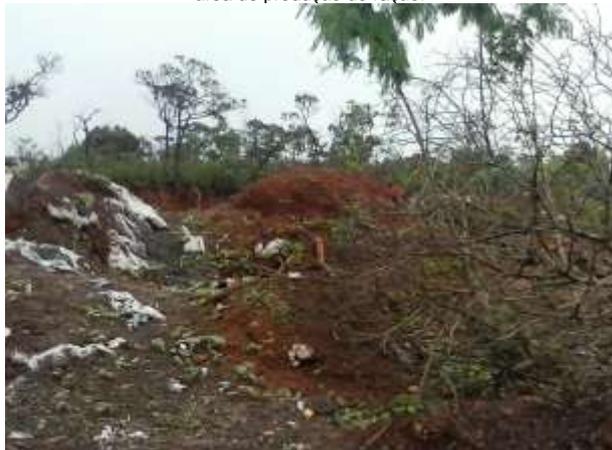
Foto 35: Disposição inadequada de sacarias contendo matéria orgânica da área de produção de ração.

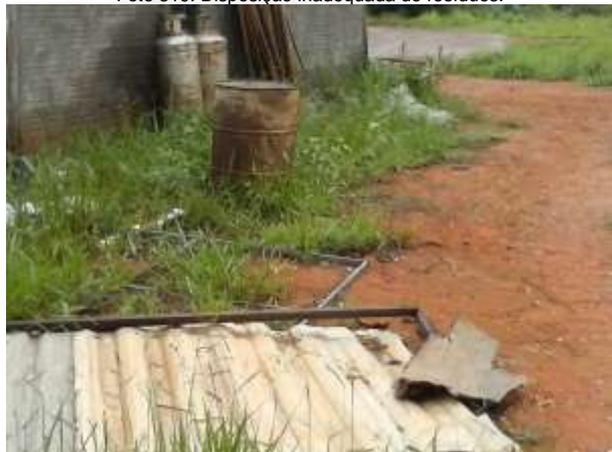
Foto 319: Disposição inadequada de resíduos.

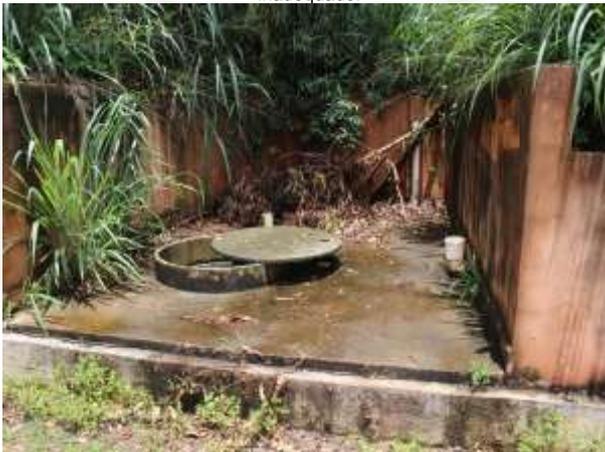
Os efluentes líquidos sanitários gerados no empreendimento são tratados em cada ponto de geração. Estes são encaminhados para sistema de tratamento composto por fossa séptica, filtro anaeróbio e sumidouro, totalizando 21 unidades. Apesar de existir o sistema de tratamento do efluente sanitário, este não está sendo utilizado de forma adequada, uma vez que, em fiscalização, constatou-se que as fossas permanecem abertas e em alguns casos entupidas e assim o efluente tem transbordado para área de solo exposto.

Foto 40: Sistema fossa séptica/filtro anaeróbio/sumidouro com funcionamento inadequado.

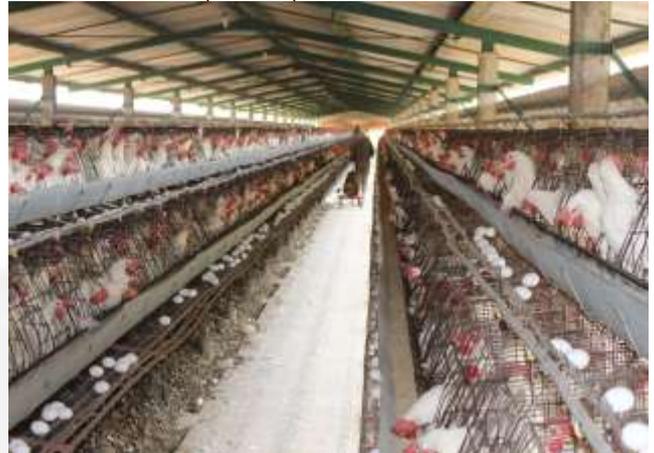
Foto 42: Utilização de lança chamas no controle de moscas.

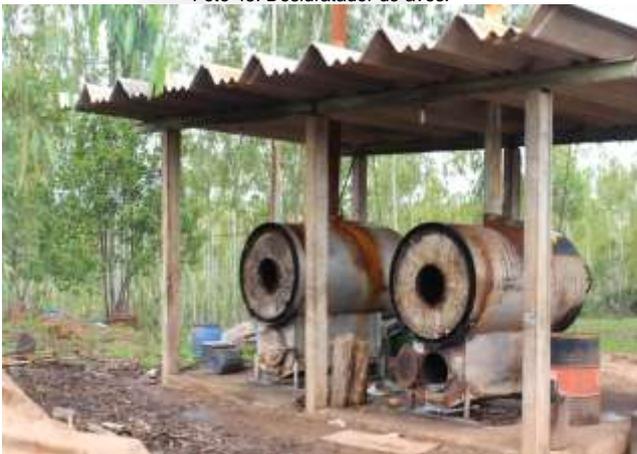
As aves mortas, de acordo com o empreendedor, passam primeiro pelo desidratador, aparelho que promove a completa secagem do material, e logo depois são enviadas para a compostagem. São coletados diariamente de 800 a 1500 aves mortas por dia e todas seguem este fluxo. No entanto, durante a fiscalização, foram observadas quatro áreas com várias fossas (não impermeabilizadas e em áreas de mata nativa) para o descarte desses animais, ovos quebrados e ovos líquidos.

Foto 45: Desidratador de aves.

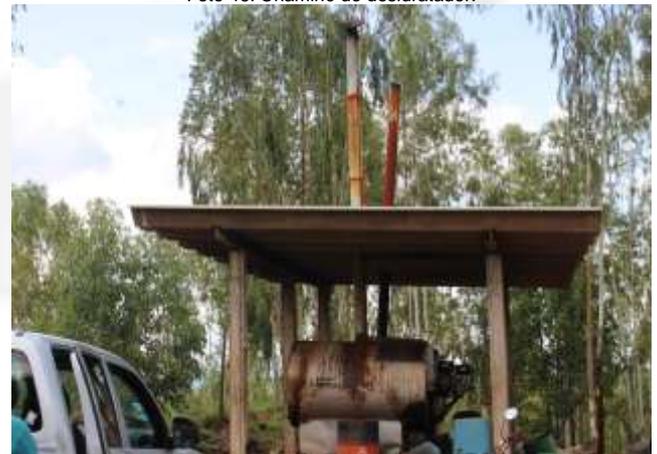
A principal fonte de geração de efluente atmosférico do empreendimento é proveniente do desidratador de aves que utiliza lenha como combustível e este equipamento não possui forma de atenuar a emissão atmosférica gerada.

Foto 46: Chaminé do desidratador.

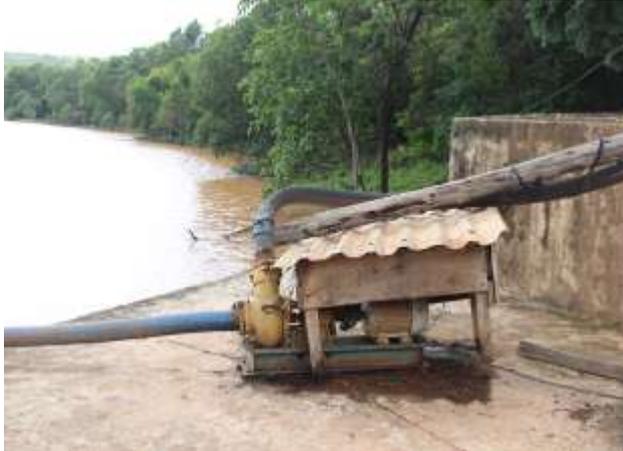
-A captação realizada no barramento do Rio do Vale, de acordo com representantes do empreendimento, possui duas bombas que trabalham 04 horas por dias cada, em horários diferentes, com vazão de 57,60 m³/h. Trata-se de um barramento de concreto que possui descarga de fundo e vertedouro e que foi construído em 1985. Durante a fiscalização foi observado outro ponto de captação nesse barramento, onde, de acordo com informações, serve para encher um caminhão pipa no período de seca e realizar a aspersão das vias internas do empreendimento.

Foto 47: Ponto de captação superficial no Rio do Vale sem outorga.

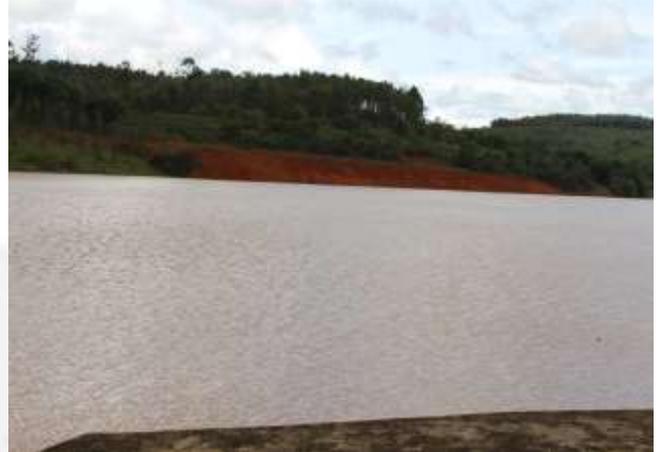
Cabe ressaltar que estes barramentos não possuem outorga de direito de uso de recurso hídrico e todas as descargas de fundo permanecem fechadas em maior parte do ano.

Foto 48: Visão geral do lago do barramento com regularização de vazão do Rio do Vale.

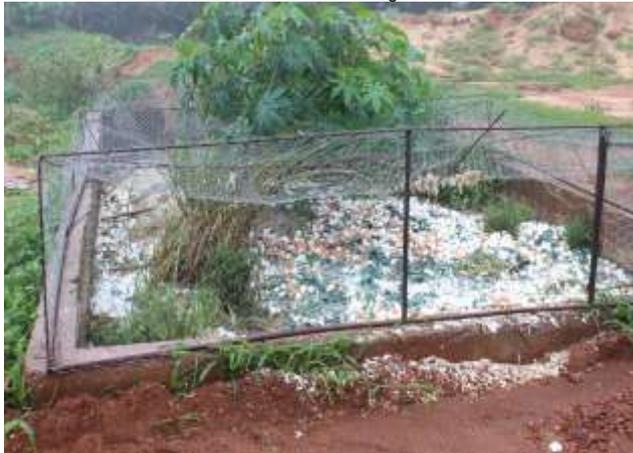
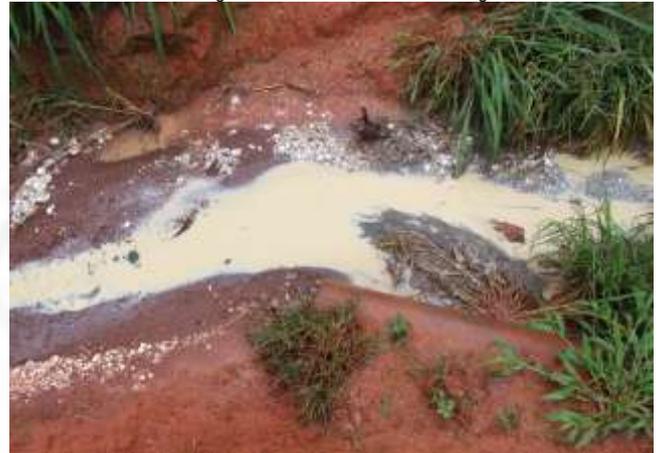
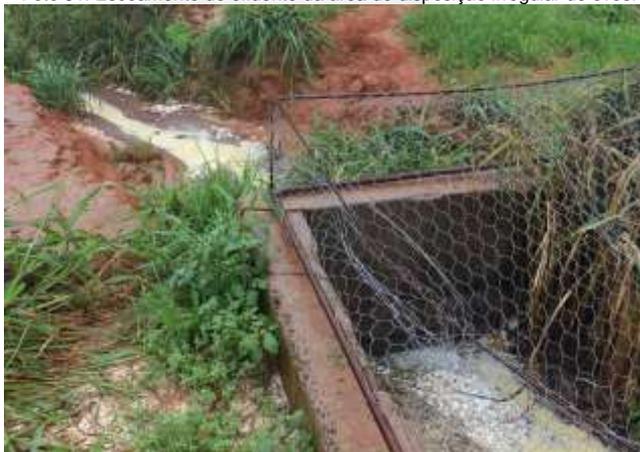
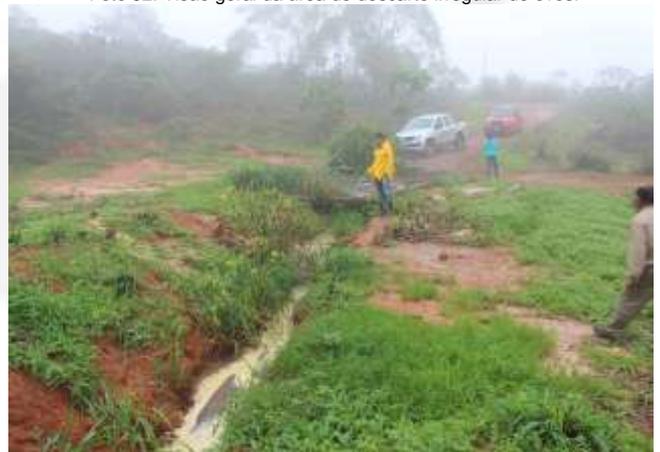
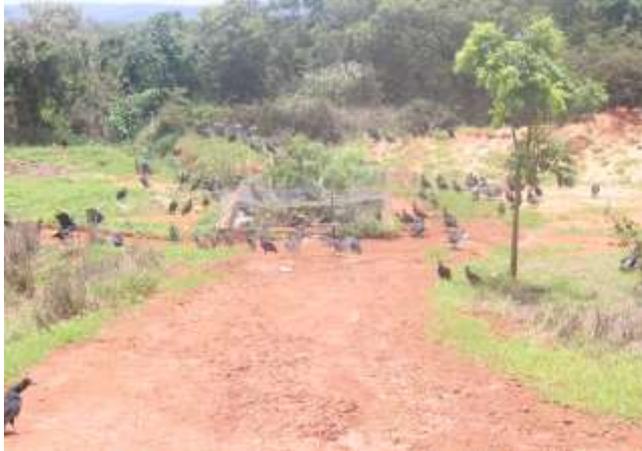
Foto 49: Área de descarte irregular de ovos.

Foto 50: Efluente gerado na área de descarte irregular de ovos.

Foto 51: Escoamento do efluente da área de disposição irregular de ovos.

Foto 52: Visão geral da área de descarte irregular de ovos.

Foto 53: Bando de aves (urubus) na área de descarte irregular de ovos.

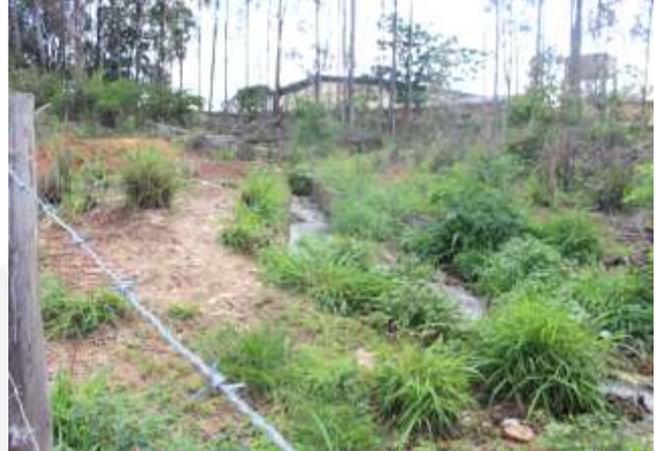
Foto 54: Efluente sanitário e industrial disposto a céu aberto.

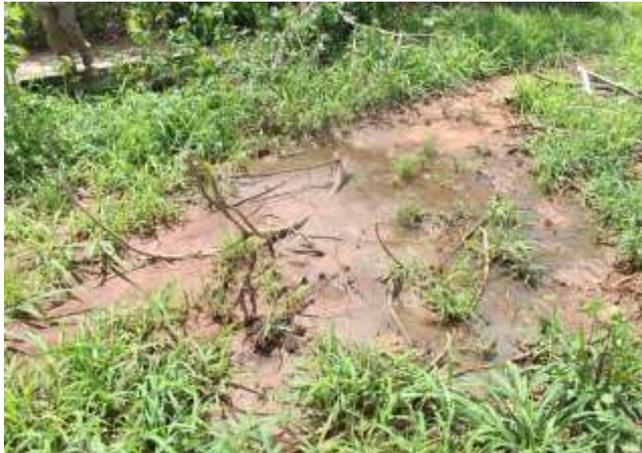
Foto 55: Efluente sanitário escoado de sistema fossa séptica/filtro anaeróbio/sumidouro obstruído.

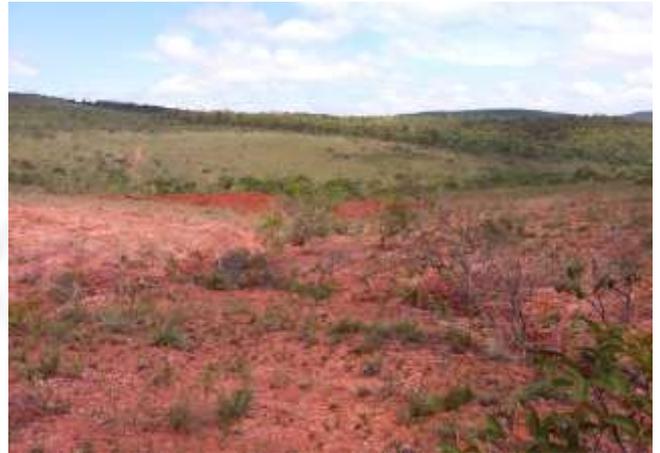
Foto 56: Vista geral da área de solo exposto destinado a implementação de PTRF.

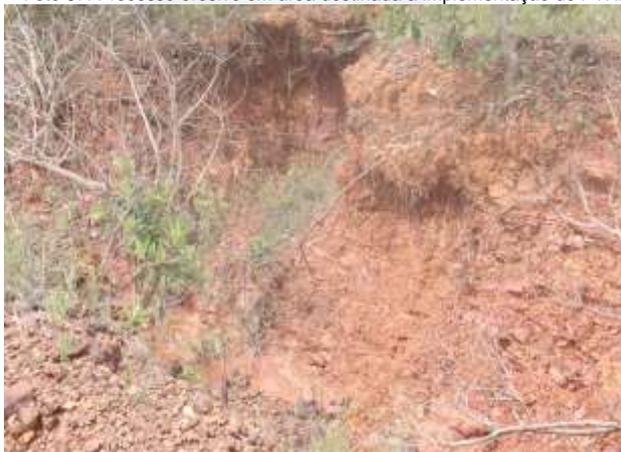
Foram identificadas áreas com solo exposto e processos erosivos intensos que necessitam ser recuperados em meio a áreas de vegetação nativa dentro da propriedade. Estas áreas encontram-se próximas a Áreas de Preservação Permanente de córregos e nascentes.

Foto 57: Processo erosivo em área destinada a implementação de PTRF.

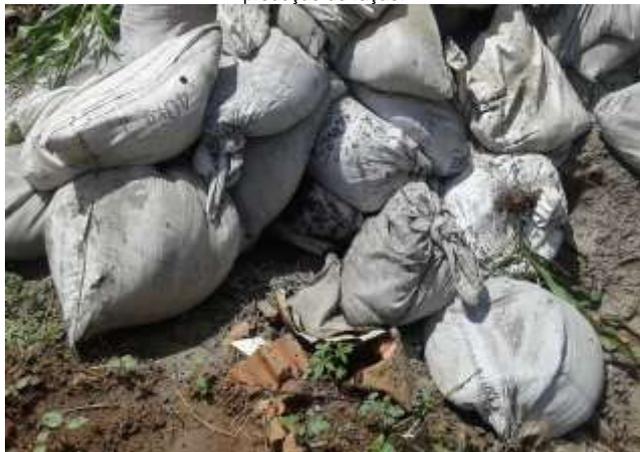
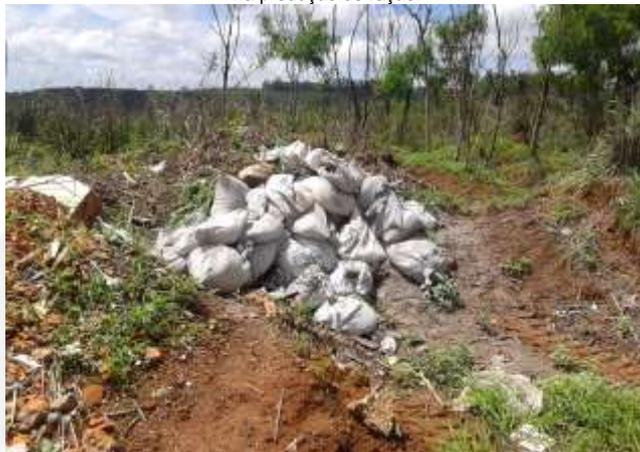
Foto 59: Disposição inadequada de resíduos orgânicos utilizados na produção de ração.

Foto 60: Vista geral da disposição inadequada de resíduos orgânicos utilizados na produção de ração.

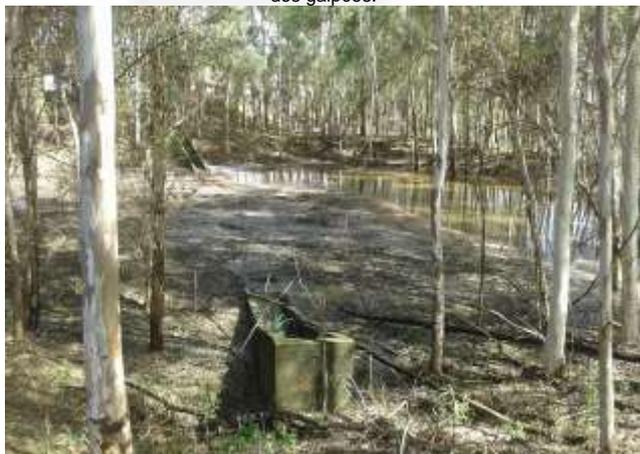
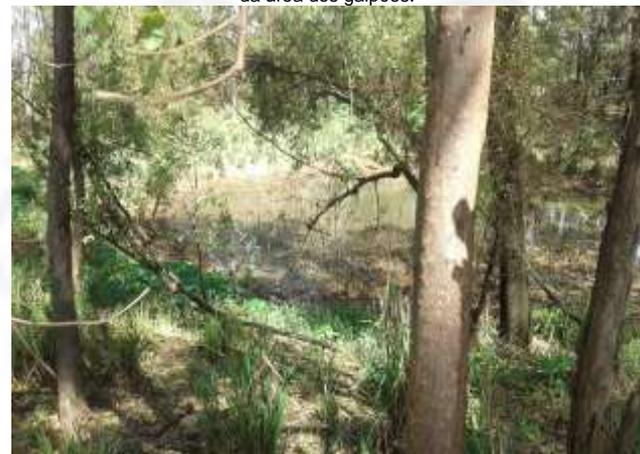
Foto 61: Bacia de contenção pluvial que também recebe efluente da área dos galpões.

Foto 62: Vista geral da bacia de contenção pluvial que também recebe efluente da área dos galpões.

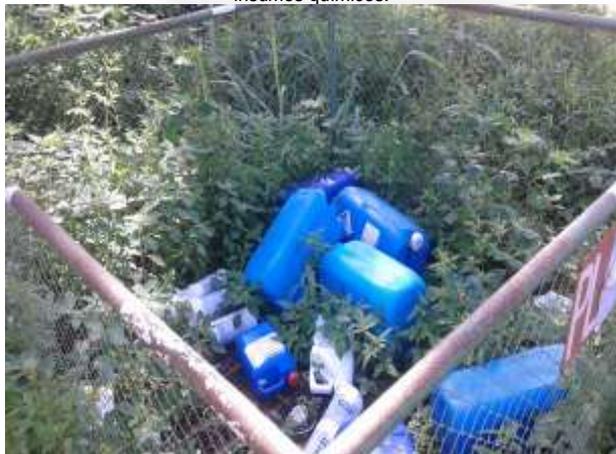
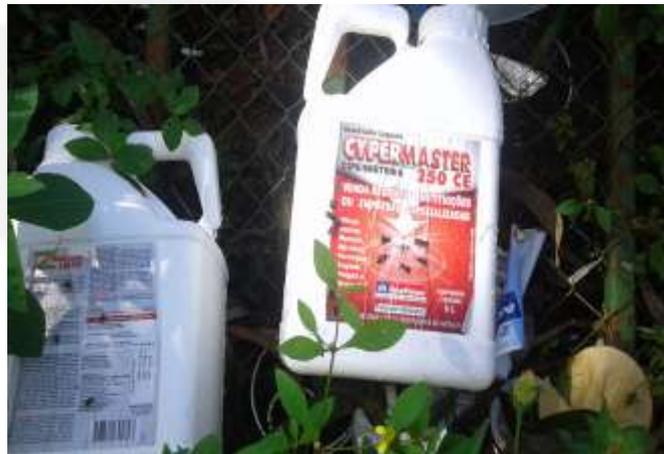
Foto 63: Local de armazenamento de vasilhames contaminados com insumos químicos.

Foto 64: vasilhames contaminados com insumos químicos.

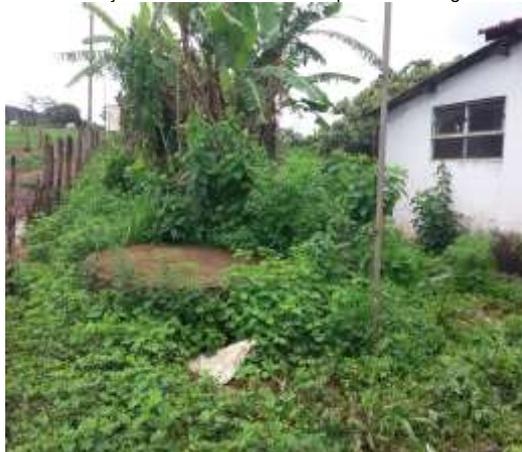
Foto 65: Uma das residências existentes dentro do empreendimento com destinação de efluentes sanitários para fossa negra.
