PARECER ÚNICO Nº 0214993/2018 (SIAM)

INDEXADO AO PROCESSO: Licenciamento Ambiental	PA COPAM: 35966/2015/001/2016	SITUAÇÃO: Sugestão pelo Deferimento
FASE DO LICENCIAMENTO: Licença de Operação Corretiva		VALIDADE DA LICENÇA: 10 anos

O presente parecer tem por objetivo subsidiar a Câmara Técnica no julgamento do pedido de licença de operação corretiva, pelo empreendimento Centro Oeste Alimentos Eireli, localizado na Praça Eduardo Lucas Pereira nº 01, bairro Centro, município de Abaeté/MG.

A atividade desenvolvida no empreendimento é o Abate de animais de médio e grande porte (bovinos e suínos), com capacidade instalada de 400 cabeças/dia, possuindo potencial poluidor Grande e porte Médio – Classe 5, conforme DN COPAM 74/2004.

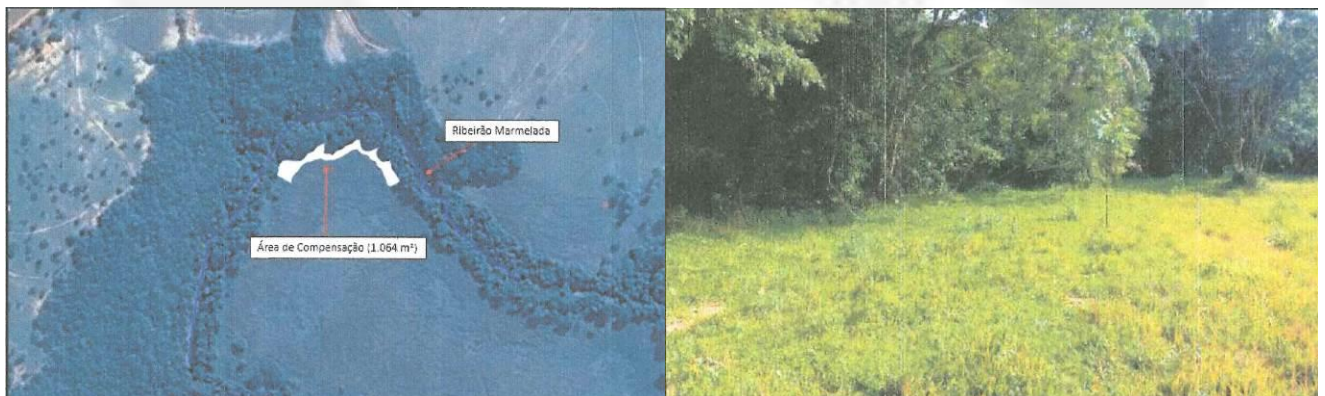
Desta forma a proposta do empreendedor é da compensação ambiental através da recuperação florística de uma área total de 1064 m² localizada a aproximadamente 2,4 Km do empreendimento, coordenadas geográficas 19° 10' 22,77" S e 45° 27' 54,16" O. Ressalta-se que. O Bioma e a fitofisionomia local são de Cerrado e esta área proposta para compensação apresenta remanescentes de vegetação que compunha a APP do ribeirão marmelada. A seguir apresentamos imagem de satélite e foto do local proposto para ser recuperado:

Conforme PTRF apresentado e aprovado, toda a compensação ambiental será realizada com o plantio de vegetação característica de bioma cerrado com espécies nativas da região, sendo baseado na distribuição em quincôncio. Além disso, a área deverá ser cercada. Ressalta-se que o PTRF e a proposta de compensação ambiental foram aprovados pelo OF. SUPRAM-ASF 282/2018.

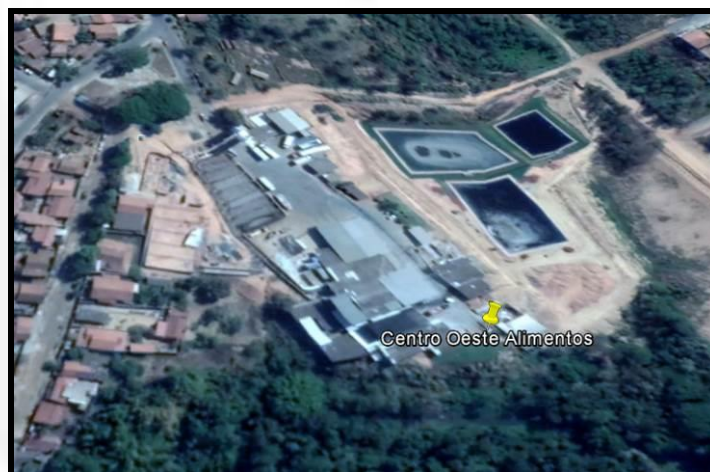
Em vistoria verificou-se que a atividade não ocasiona ruído na vizinhança que seja significativo. Além disso, a análise apresentada no TAC confirmou que os ruídos estão dentro do parâmetro permitido pela legislação vigente. Ainda assim será condicionado o automonitoramento de ruídos no presente parecer (Anexo II), visto que o empreendimento se encontra na área urbana próximo a residências, como podemos observar na imagem de satélite a seguir.

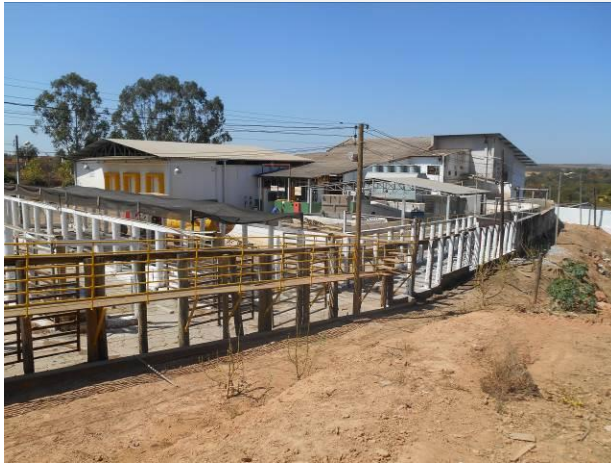
Foto 01. Pátio com currais.

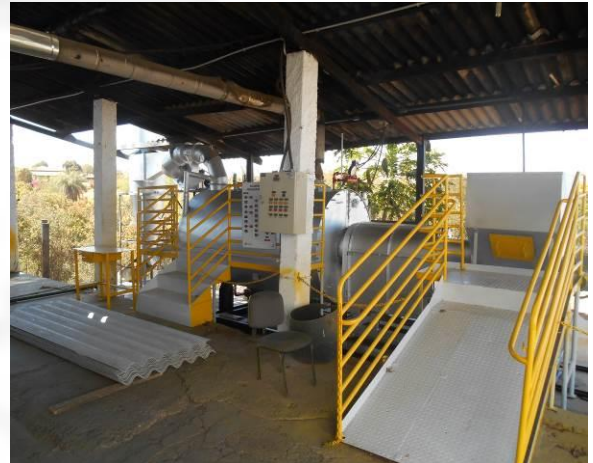
No empreendimento existe uma caldeira para o aquecimento da água, sendo o vapor de água utilizado no processo produtivo. Na caldeira existe um sistema de mitigação de material particulado comumente chamado de ciclone.

Foto 02. Caldeira.

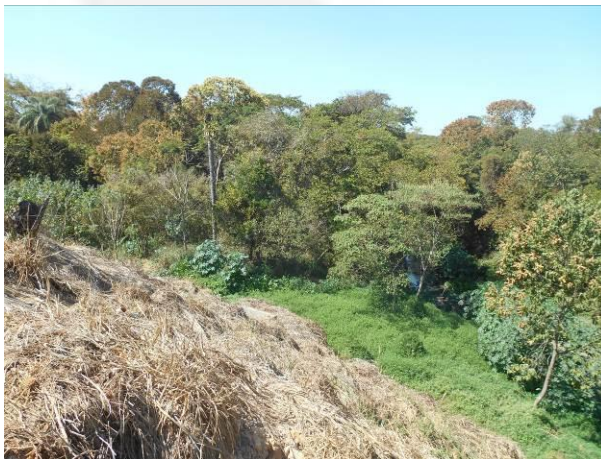
Parte das estruturas foram, portanto, construídas na área de APP, no entanto, estas não estão localizadas na área não edificante, ou seja, a menos de 15 m do curso d'água.

Foto 03. APP.

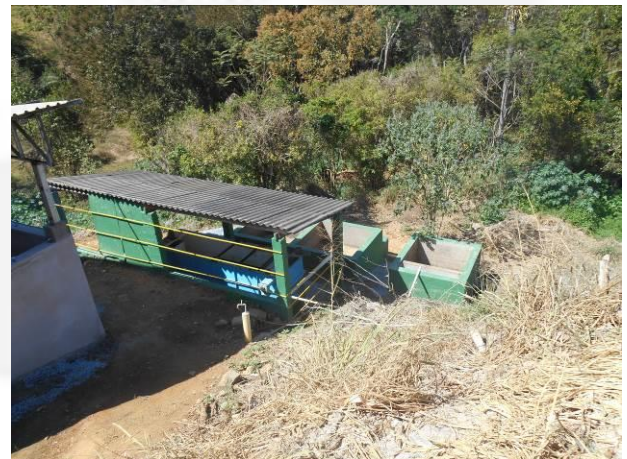
Os efluentes são gerados no processo produtivo de abate, sendo direcionados para a linha vermelha (efluente com sangue) e para a linha verde (efluente sem sangue). Todo o efluente é direcionado para uma Estação de Tratamento de Efluentes Industriais (ETEI), composta por gradeamento, equalização (misturador e aerador), floração química e decantação. Após a finalização do tratamento o efluente tratado é lançado no ribeirão Marmelada. O efluente da lavagem dos currais também é direcionado para a ETEI.

Foto 04. ETEI.
