PARECER ÚNICO Nº 1998864/2013 (SIAM)

| INDEXADO AO PROCESSO: Licenciamento Ambiental | PA COPAM: 01648/2006/004/2013 | SITUAÇÃO: Sugestão pelo Indeferimento |
| FASE DO LICENCIAMENTO: Licença de Operação Corretiva – LOC | | VALIDADE DA LICENÇA: |

| CÓDIGO: A-03-01-8 A-03-02-6 | ATIVIDADE OBJETO DO LICENCIAMENTO (DN COPAM 74/04): Extração de areia e cascalho para utilização imediata na construção civil Extração de argila usada na fabricação de cerâmica vermelha | CLASSE 3 3 |

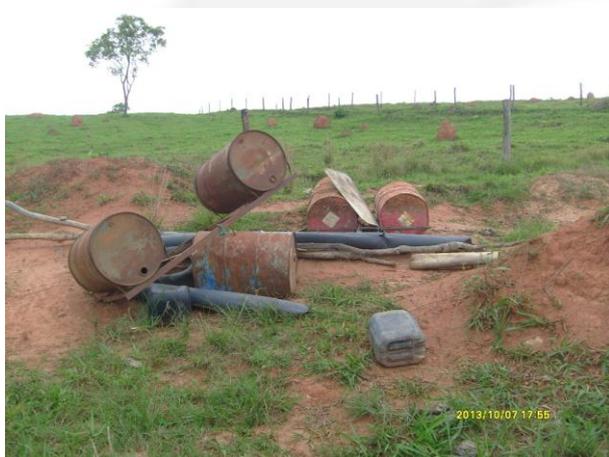
Foto 01. Disposição inadequada de resíduos

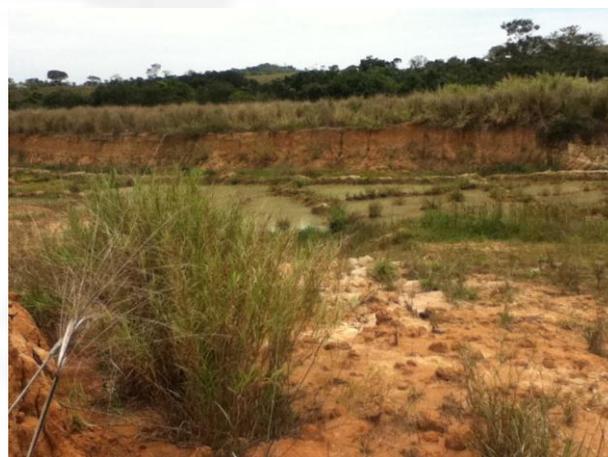
Na porção mais a nordeste desta poligonal, próximo à sede da fazenda, existe uma cava de 6,0630 ha, dois quais 2,6530 ha estão em APP. Chamaremos, neste parecer, esta cava como “cava A”, uma vez que nos estudos não houve nenhuma denominação das áreas de extração. Para esta área da cava A que se encontra em APP não foi solicitada neste processo de licenciamento a devida intervenção em APP.

Foto 02. Cava A

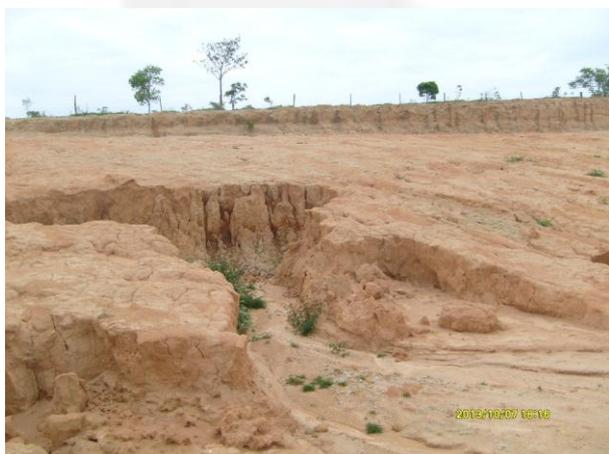
A sudoeste deste polígono localiza-se uma parte de outra cava, que denominaremos “cava B”, fora de APP. Nesta parte da cava B foi observada a ocorrência processos erosivos em sua borda (próximo à estrada).

Foto 03. Processo erosivo na cava B

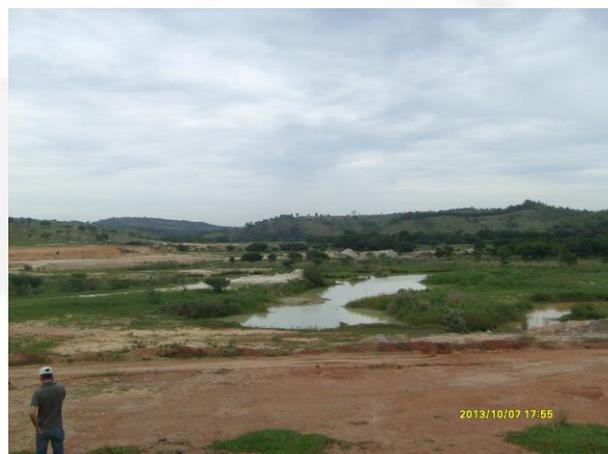
O restante e a maior parte da cava B está situada a leste deste polígono. Pôde-se constatar em vistoria a dragagem nesta parte da cava.

De acordo com o levantamento planimétrico apresentado no processo de APEF, a área total de extração da cava B é de 14,7270 ha. Deve-se ressaltar que o único levantamento planimétrico apresentado encontra-se no processo de APEF, sendo que não consta no processo de licenciamento nenhum outro mapa.

Foto 04. Cava B

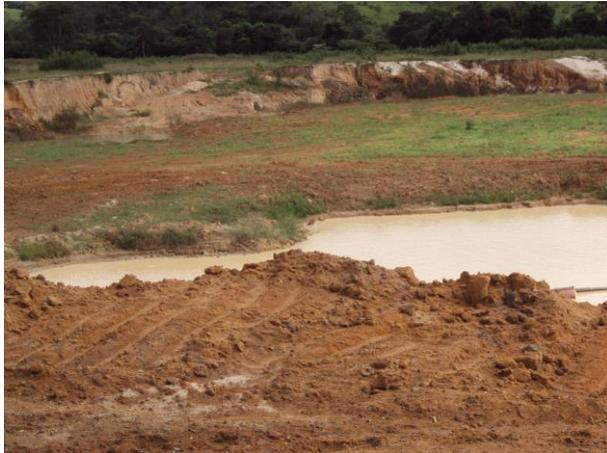
Por sua vez, a cava C foi representada no mapa com uma área de extração de 5,3273 ha compreendidos fora da APP e mais uma parte dentro da APP. Esta parte dentro da APP consta

no mapa perfazendo uma área de 14,5851 ha. Certamente houve um equívoco, pois esta área que se apresenta dentro da APP é menor que o restante da cava que está fora da APP. Todavia não foi solicitada a devida intervenção em APP desta parte da cava.

Foto 05. Cava C

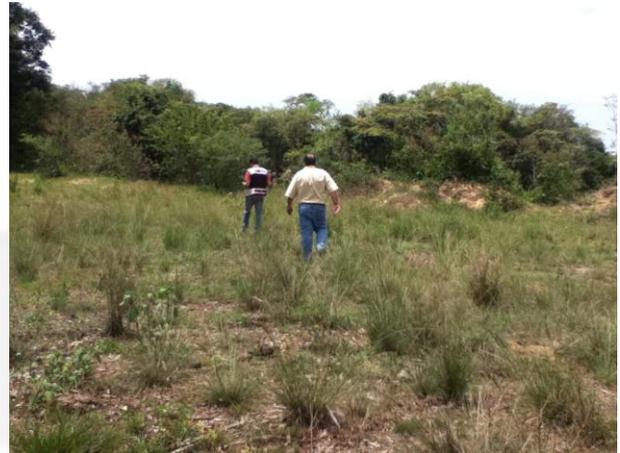
Na fração noroeste deste DNPM está localizado o ponto de dragagem de areia no leito do rio. Seu respectivo porto de areia encontra-se totalmente dentro da APP. Esse porto, no qual será denominado “porto A”, possui 0,1 ha, sendo que foi requerida a intervenção desta área.

Foto 06. Porto A

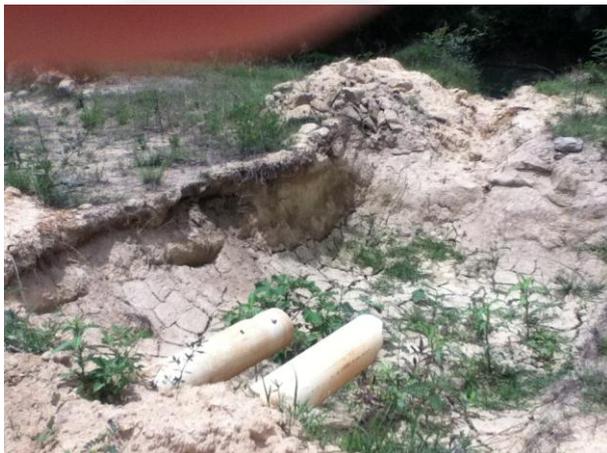
O primeiro ponto, localizado na parte nordeste da poligonal, tem seu porto de areia compreendido inteiramente na APP. Para este porto, no qual será identificado como “porto B”, foi informada uma área de intervenção de 0,15 ha.

Foto 07. Bacia de decantação (porto B)

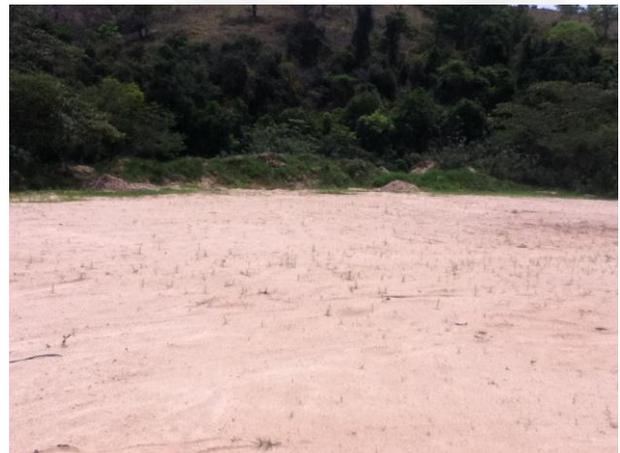
O outro ponto está a oeste do polígono, sendo que a área do porto também está locada em APP. Para este porto (porto C) foi solicitada a intervenção em uma área de 0,12 ha. Importante destacar que o ponto de captação locado no levantamento planimétrico não está dentro do limite desta poligonal, nem mesmo das outras poligonais da propriedade.

Foto 08. Porto C

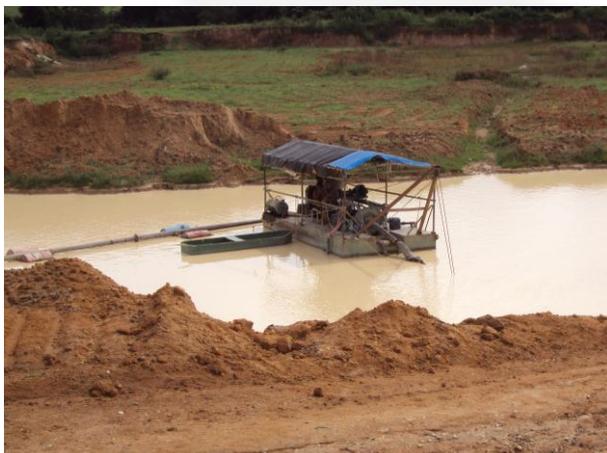
Conforme o levantamento planimétrico, uma pequena parte da cava C pertence a este polígono. No momento da vistoria ocorria a dragagem exatamente nesta parte da cava (limite sul da cava C). Ocorre que ao conferir as coordenadas UTM (X:512263 Y:7797581) que foram retiradas *in loco* (estrada ao lado), ainda mais ao sul desta cava, constatou-se que este ponto está no DNPM 833.137/2011, sugerindo que no DNPM 833.526/2011 não há dragagem.

Foto 09. Dragagem (cava C)

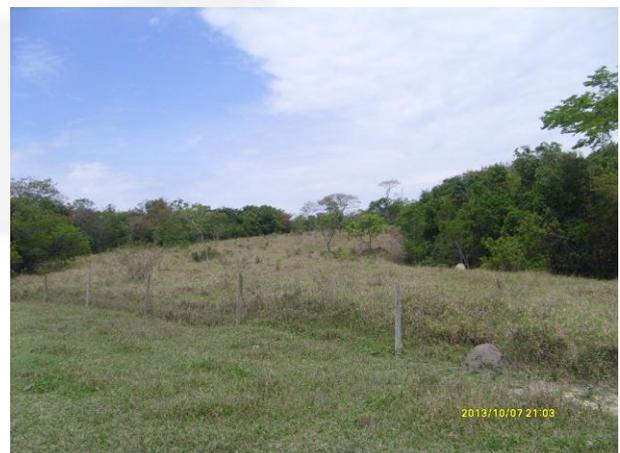
A área de Reserva Legal que se encontra averbada apresenta vegetação nativa em estágio inicial de regeneração natural em sua maior parte, e fragmentos de vegetação nativa em estágio médio de regeneração.

Foto 10. Reserva Legal

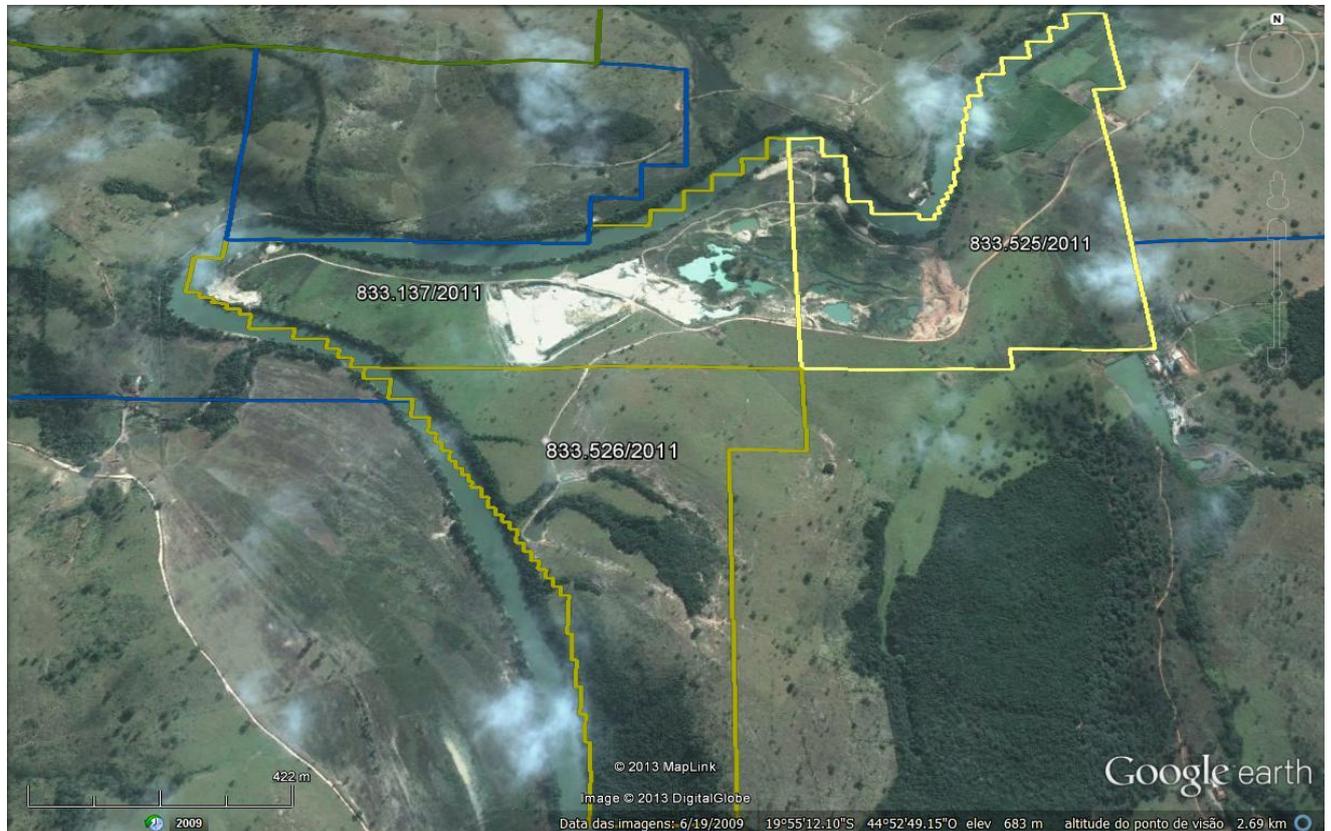
Figura 1. Delimitação das poligonais do empreendimento

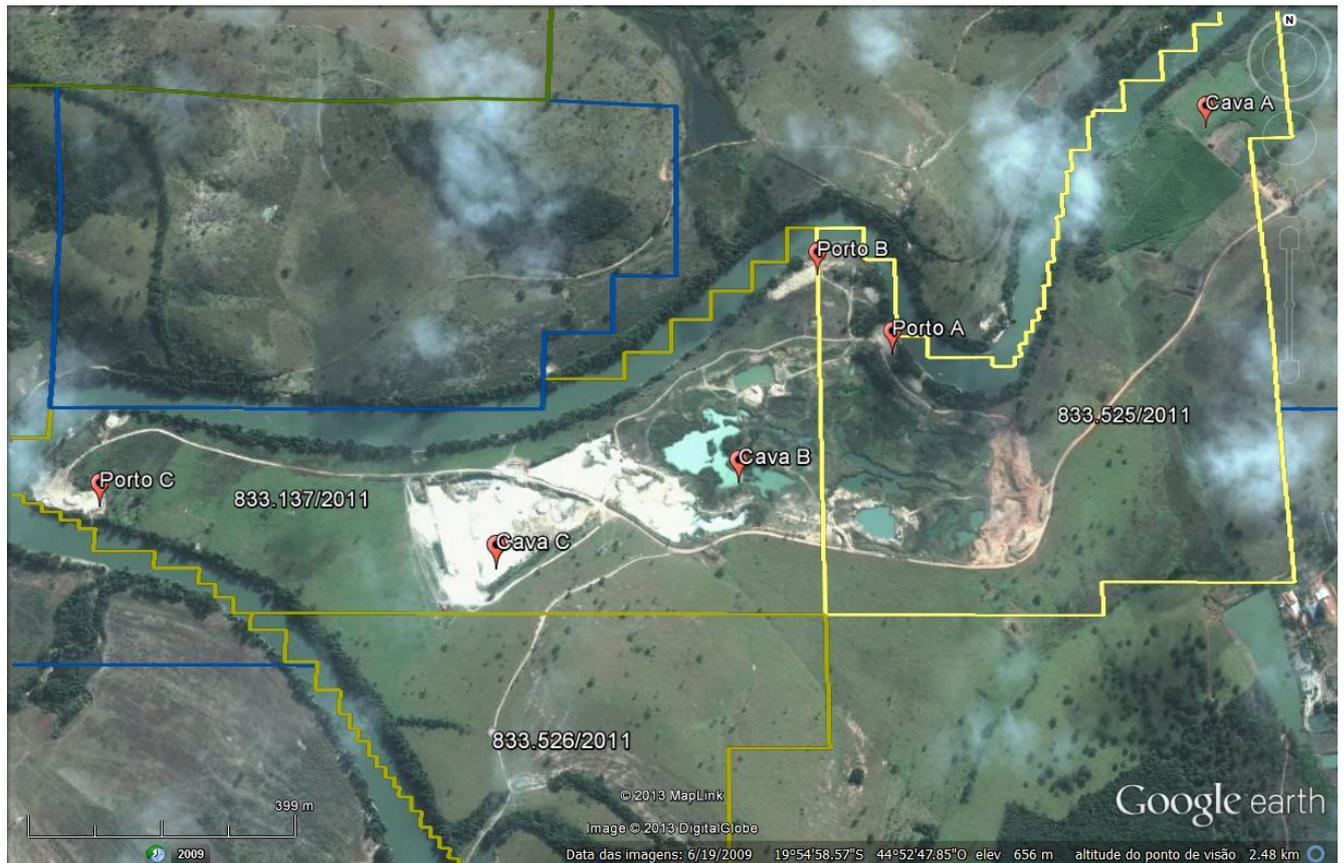
Figura 2. Localização das cavas e dos portos
