PROCESSO Nº 1370.01.0025738/2023-52

Parecer Único de Recurso Administrativo nº 05/FEAM/URA CM – CCP/2025 (110402424) Documento do Parecer vinculado ao SEI: 1370.01.0025738/2023-52	
Processo SLA: 448/2023	SITUAÇÃO: Sugestão pelo indeferimento
EMPREENDEDOR: Doca Transportes e Locação de Máquinas Ltda	CPF/CNPJ: 08.695.028/0001-00
EMPREENDIMENTO: Doca Transportes e Locação de Máquinas Ltda	CPF/CNPJ: 08.695.028/0001-00
MUNICÍPIO: São Joaquim de Bicas/MG	ZONA: rural
OBJETO: Recurso Administrativo	
AUTORIA DO PARECER	
Daniela Oliveira Gonçalves – Analista Ambiental	MATRÍCULA 973.134-0
Luis Gabriel Menten Mendoza Coordenador de Análise Técnica - URA CM	 1.405.122-1
De acordo: Giovana Randazzo Baroni Coordenadora de Controle Processual - URA CM	 1.368.004-6

PARECER ÚNICO - ANÁLISE DE RECURSO ADMINISTRATIVO - PA 448/2023

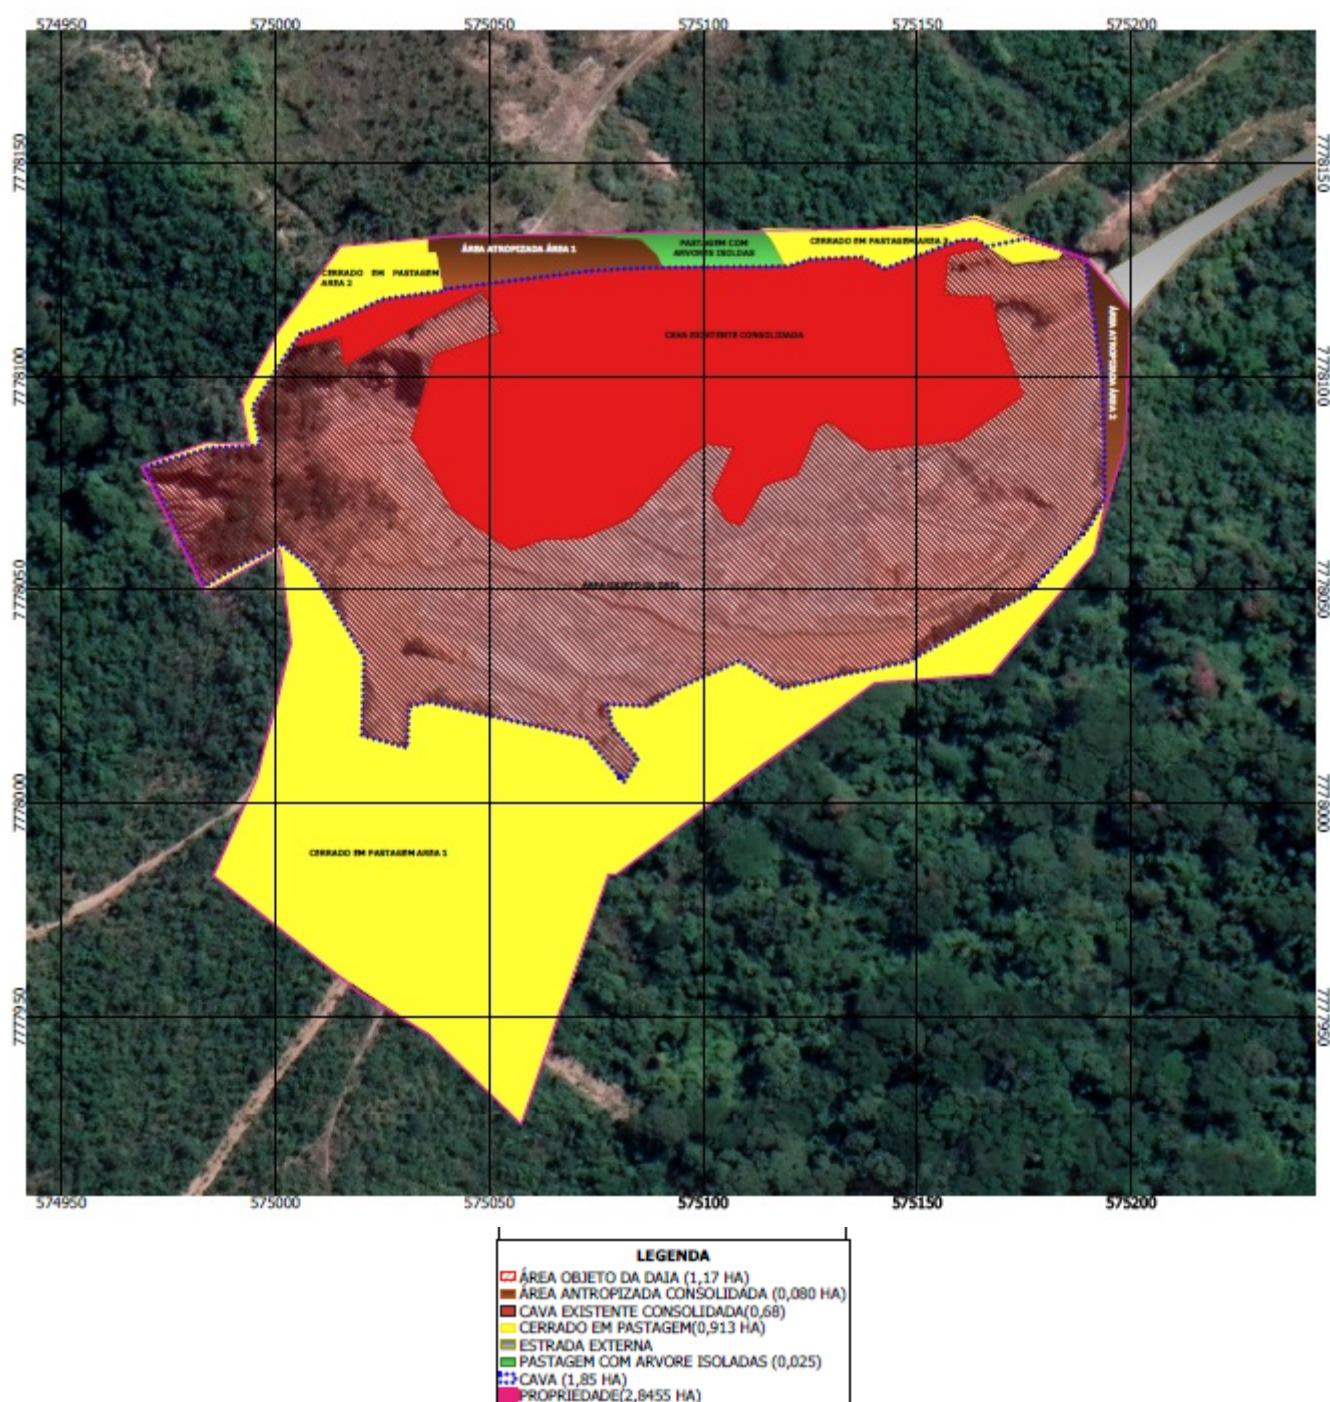
Imagem 01: Planta de uso e ocupação do solo apresentada no processo de regularização de intervenção ambiental **2100.01.0017659/2022-68**

Nota-se que a área abrangida pelo polígono vermelho denominada por “cava existente consolidada” (0,68ha) não é objeto da **AUTORIZAÇÃO PARA INTERVENÇÃO AMBIENTAL nº 2100.01.0017659/2022-68**. Do mesmo mesmo, não identificou-se a regularização da área objeto da lavratura do AI 39952-2A/2003 que, infere-se estar contida na área denominada “cava existente consolidada” (0,68ha), uma vez que nas primeiras imagens disponíveis na plataforma Google Earth Pro – 2005 – tal área encontrava-se intervinda, conforme Imagem 02.

Com relação ao quantitativo de área atinente ao AI 298045/2022, parte desse (1,17ha) foi objeto de regularização ambiental por meio da **AUTORIZAÇÃO PARA INTERVENÇÃO AMBIENTAL nº 2100.01.0017659/2022-68**. Área essa indicada na imagem seguinte.

A imagem orbital utilizada para elaboração da planta de uso e ocupação do solo juntada aos autos do processo de licenciamento ambiental pelo empreendedor (reproduzida na Imagem 01 acima) refere-se àquela disponível na plataforma Google Earth Pro em 04/2021.

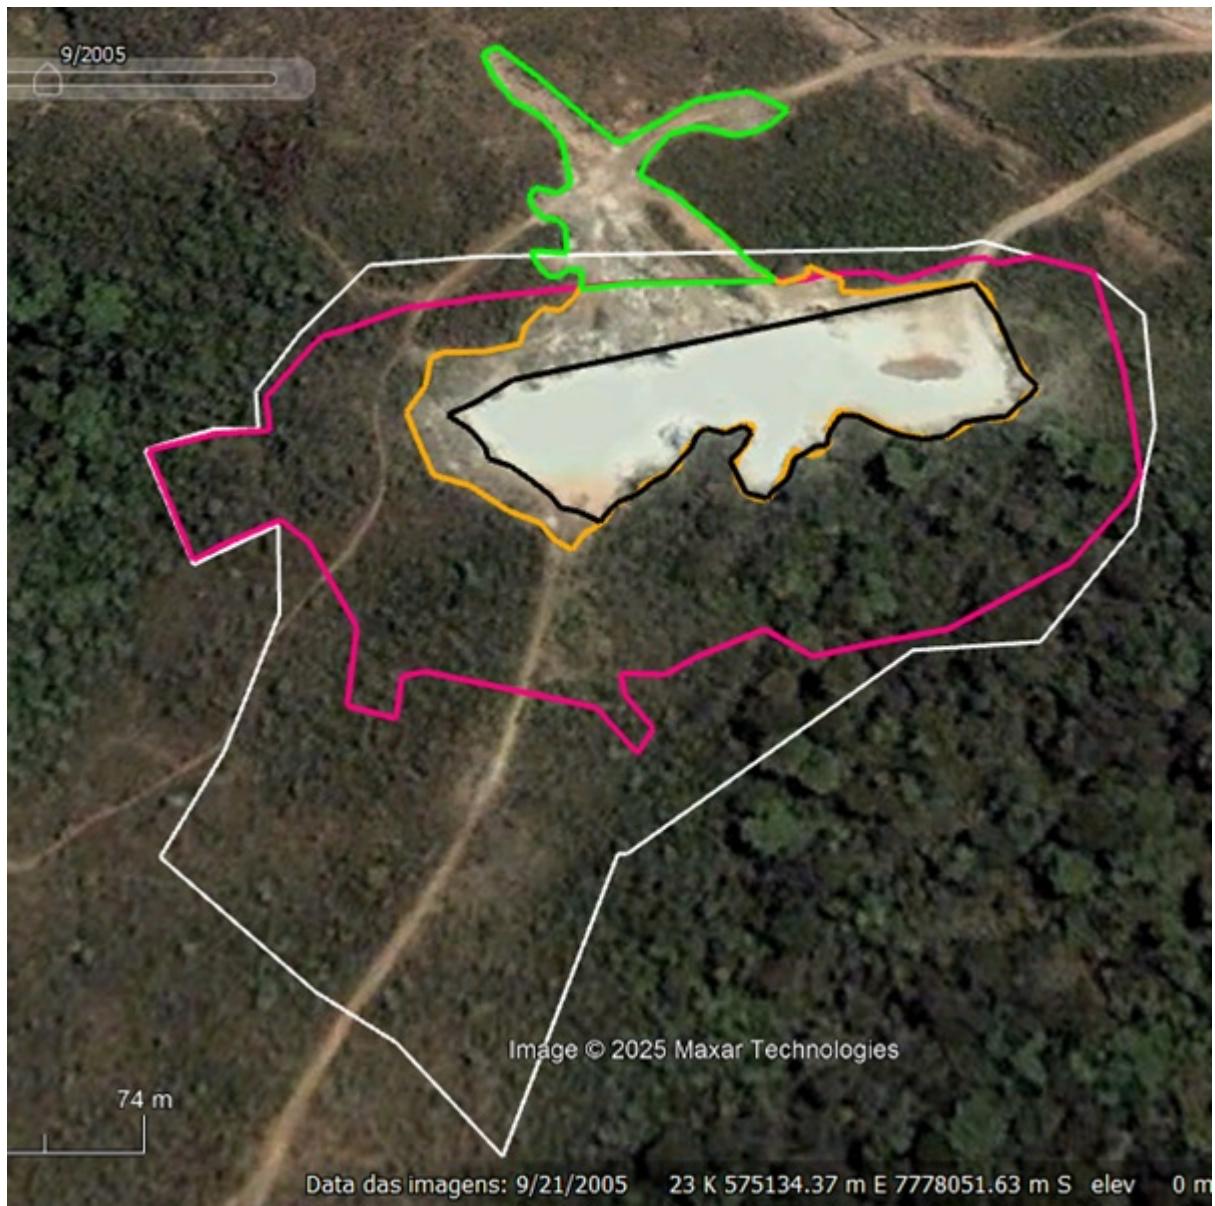
Imagem 02: ADA (polígono rosa); área intervinda anterior a 2005 [dentro da ADA: polígono laranja e polígono preto (anterior à 2005 e possivelmente objeto ao AI 39952-2A/2003)] e fora desta (polígono verde) em face da área do imóvel (polígono branco) – em 09/2005

Salienta-se que a área contida no polígono preto conta com pouco mais de 0,4ha (4.772m^2) 02 anos após a lavratura do AI 39952-2A/2003, razão pela qual infere-se tratar-se da mesma área.

A área contida no polígono verde, fora da ADA (políno rosa), conta com 2.161m^2 ($\sim 0,2\text{ha}$), sendo que desses, 1.738m^2 ($\sim 0,17\text{ha}$) estão fora dos limites do imóvel ao norte (polígono branco).

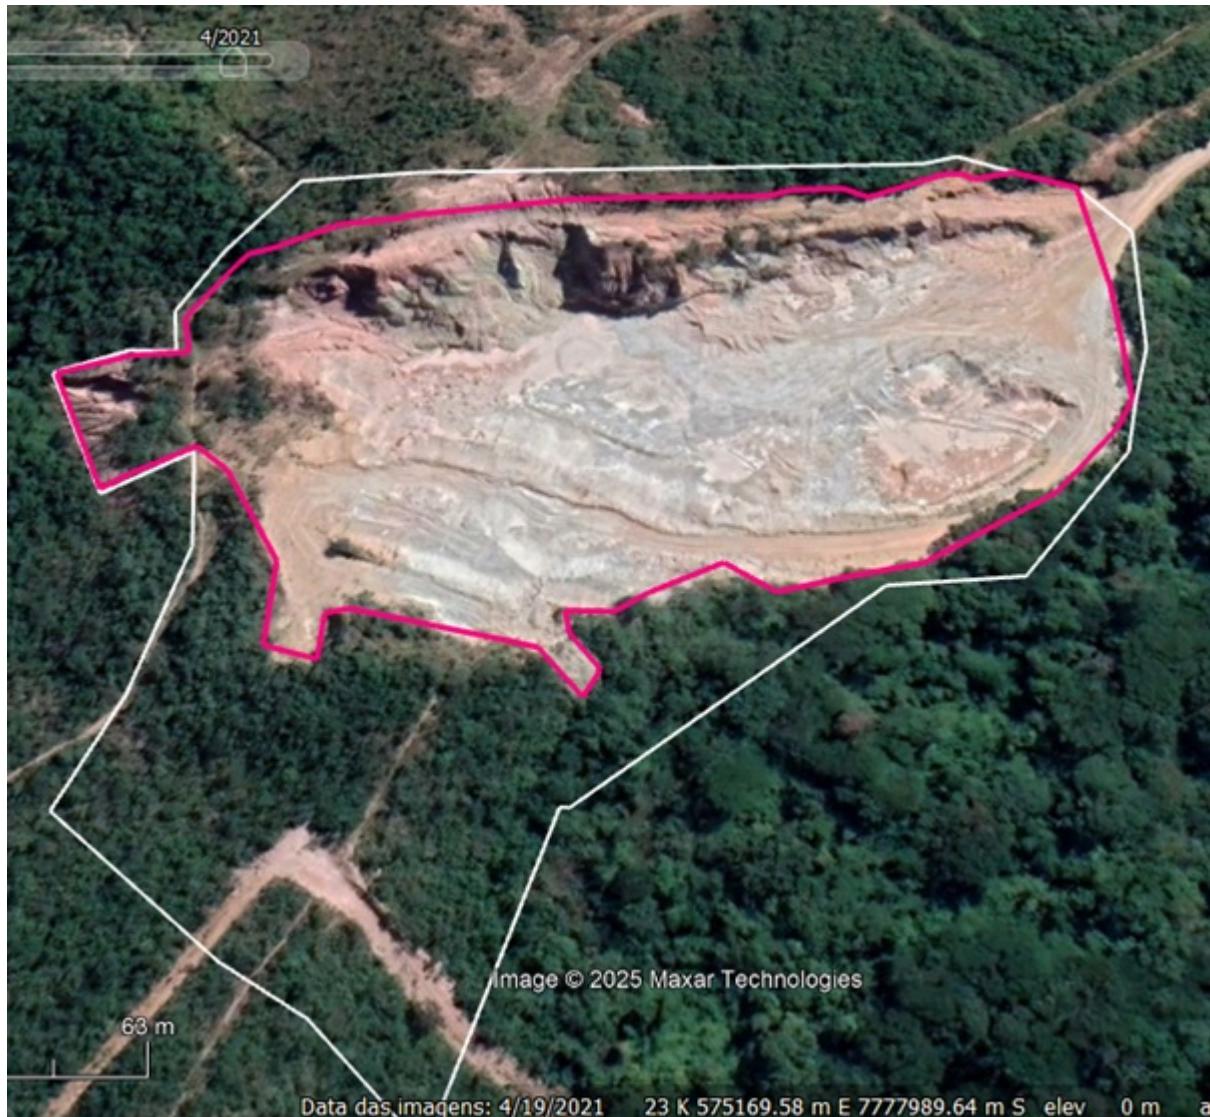
Imagen 03: ADA (polígono rosa) – em 04/2021

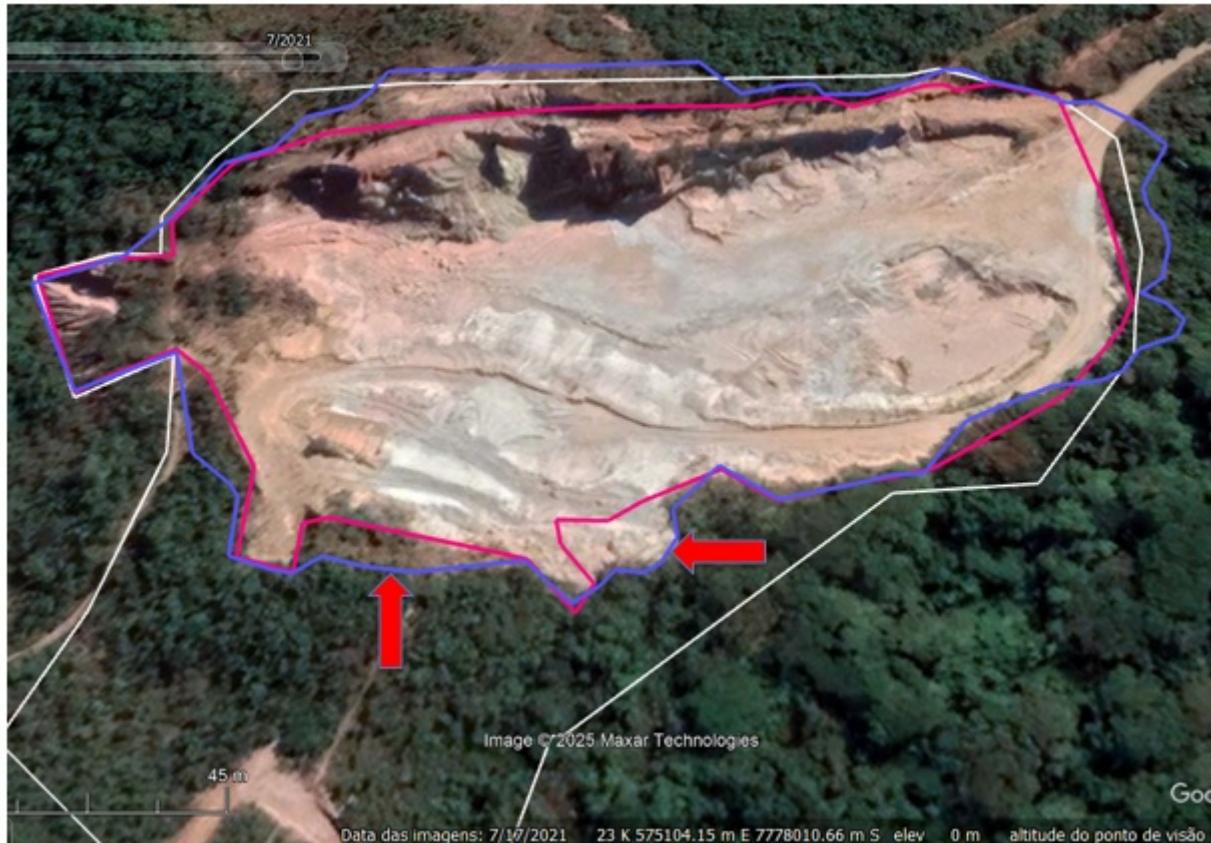
Algumas áreas intervindas no passado, foram se regenerando. Outras áreas pôrem, form ainda intervindas, conforme imagem orbital de 07/2021, também utilizada no parecer que sugeriu o indeferimento do processo de licenciamento.

Imagen 04: ADA (polígono rosa) e áreas intervindas fora dos limites desta (setas vermelhas) – em 07/2021

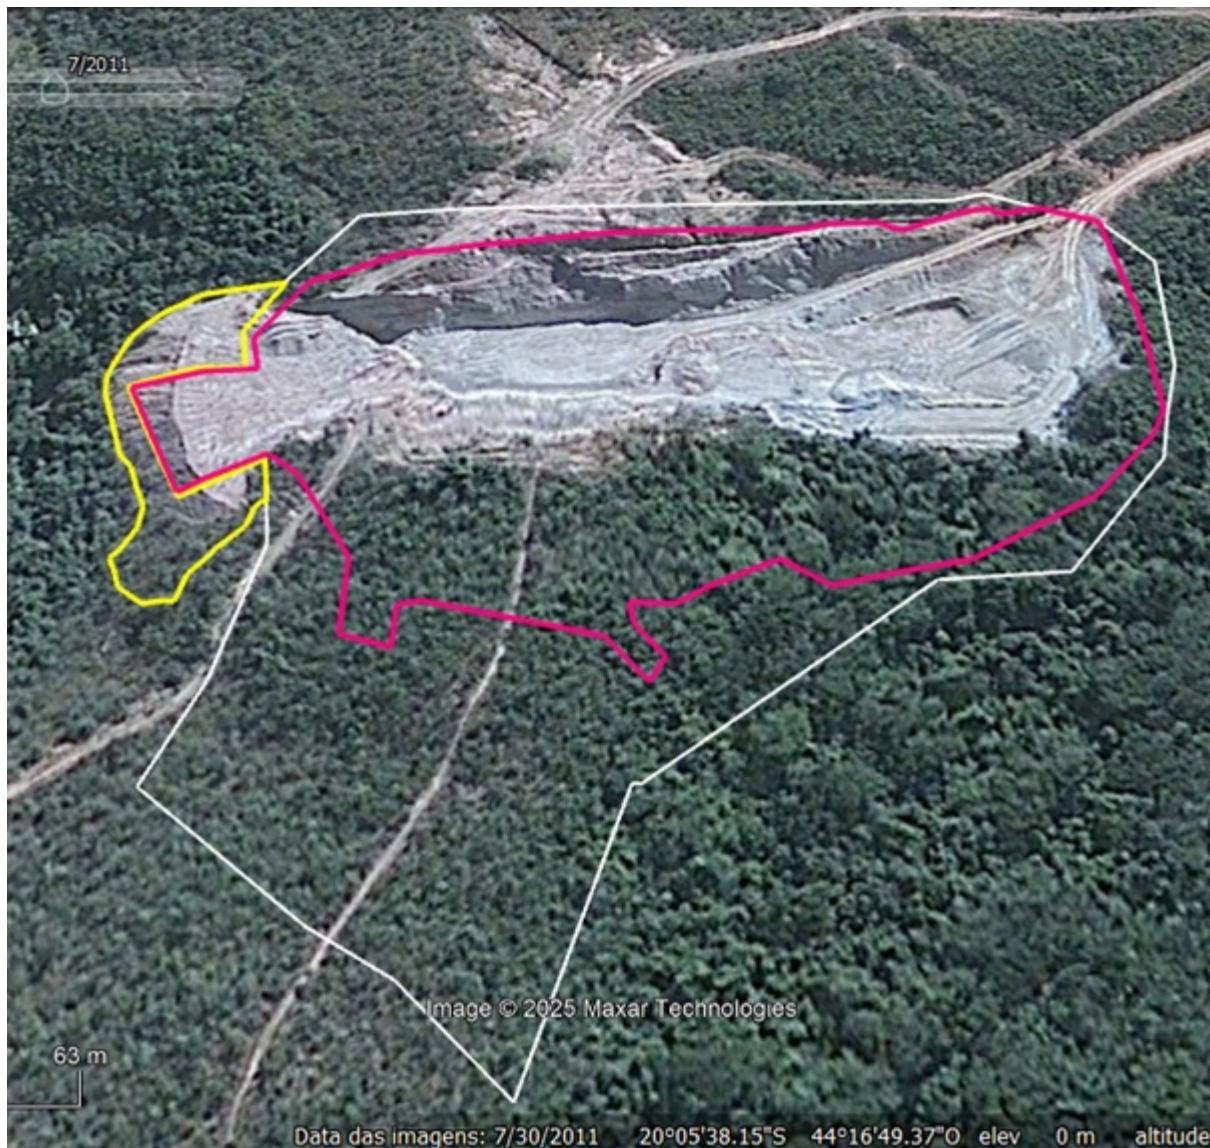
Imagen 05: ADA (polígono rosa) e área intervinda fora desta (polígono amarelo) em face da área do imóvel (polígono branco) – mês 07/2011

A área contida no polígono amarelo – fora dos limites da ADA – não está contemplada pelo DAIA corretivo, bem como não faz parte do imóvel mas foi atingida pela operação do empreendimento em 2011 e 2012, pois que no limite oeste da ADA (e do imóvel) foi realizado aterramento que resvalou para o imóvel vizinho. Inclusive, na imagem orbital disponível anterior à reproduzida acima (Imagem 01), o aterramento não havia sido realizado.

Quanto à intervenção à oeste, além dos limites do imóvel, essas totalizam 1.389m² e claramente foram resultado da atividade desenvolvida no empreendimento, conforme depreende-se da imagem a seguir.

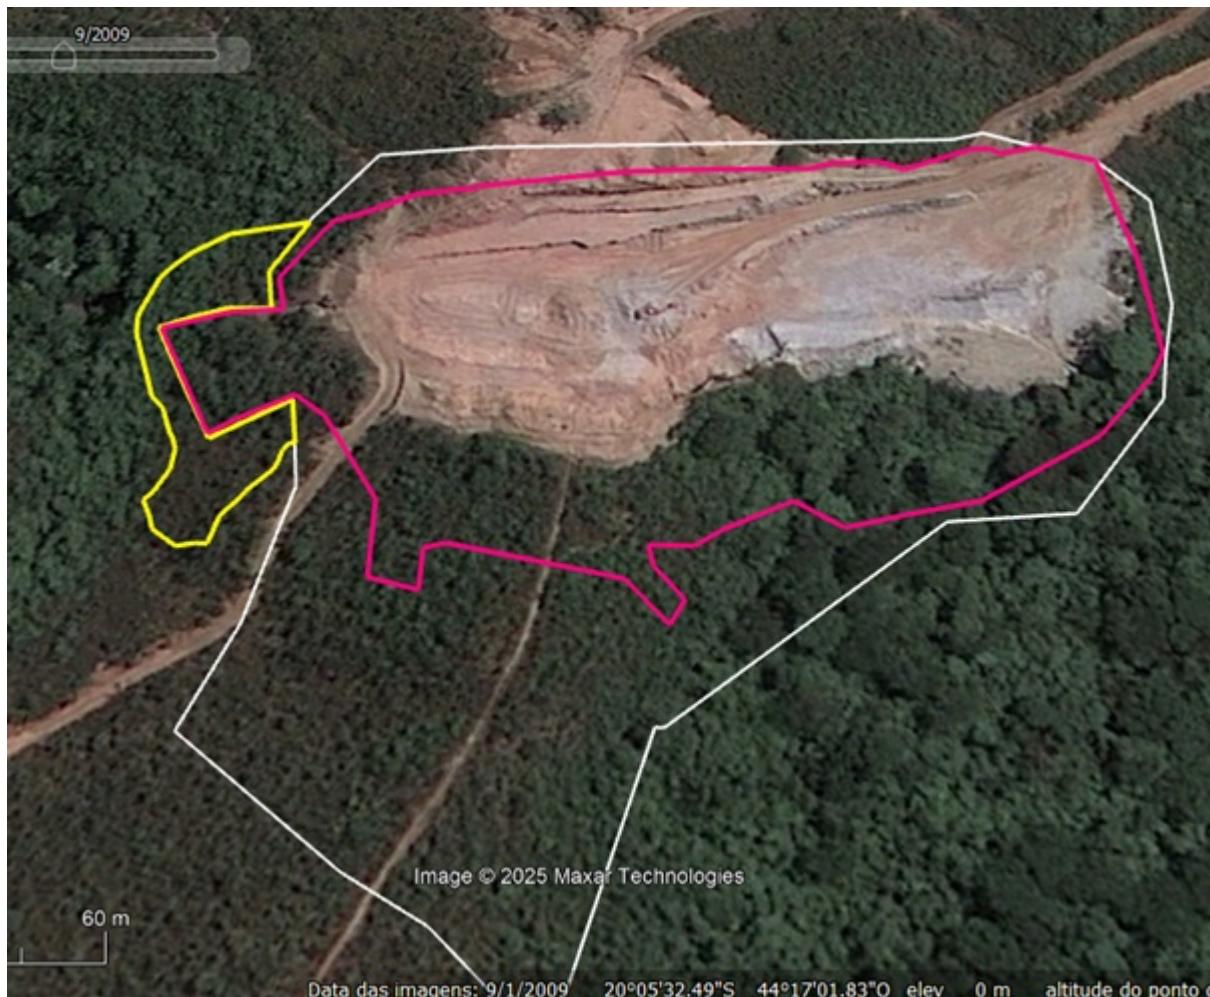
Imagen 06: ADA (polígono rosa) e área a ser intervinda em 2011 fora da ADA (polígono amarelo) em face da área do imóvel (polígono branco) – mês 09/2009
