**Parecer nº 128/SEMAD/SUPRAM SUL - DRRA/2023**

<b>PARECER ÚNICO Nº nº 128/SEMAD/SUPRAM SUL - DRRA/2022</b>		
Nº Documento do Parecer Único vinculado ao SEI: 69437515		
<b>INDEXADO AO PROCESSO:</b> Licenciamento Ambiental	<b>PA COPAM:</b> 1699/2022	<b>SITUAÇÃO:</b> Sugestão pelo Deferimento
<b>FASE DO LICENCIAMENTO:</b> Licença de Operação Corretiva - LOC	<b>VALIDADE DA LICENÇA:</b> 6 anos

<b>EMPREENDEDOR:</b> MINERACAO CORCOVADO DE MINAS LTDA		<b>CNPJ:</b> 39.282.298/0007-09
<b>EMPREENDIMENTO:</b> FAZENDA LENÇÓIS - MINERAÇÃO CORCOVADO DE MINAS LTDA		<b>CNPJ:</b> 39.282.298/0007-09
<b>MUNICÍPIO:</b> CANDEIAS - MG		<b>ZONA:</b> Rural
<b>COORDENADAS GEOGRÁFICAS</b> <b>(DATUM):</b> WGS 84	<b>LAT/Y</b> 20°47'2.3" S	<b>LONG/X</b> 45°5'24.58" O

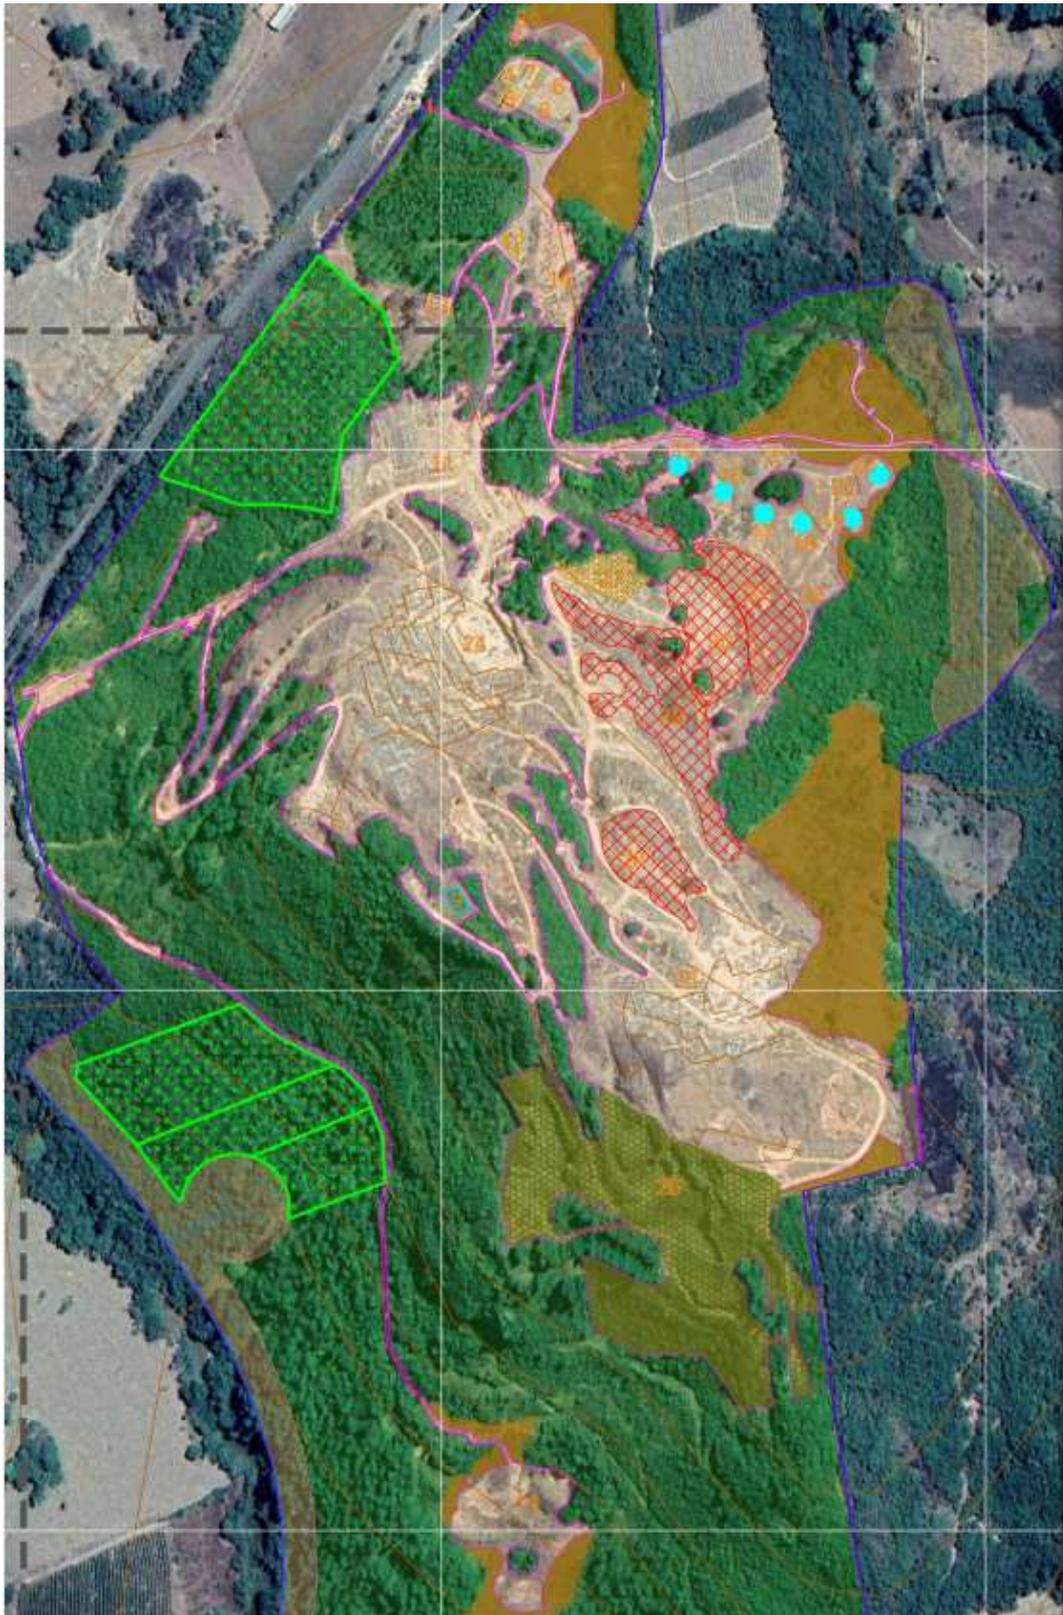
A área diretamente afetada – ADA é bem inferior a área da poligonal minerária. Os estudos relataram como ADA uma área de 30 ha. A figura 1 mostra as estruturas do empreendimento e áreas em recuperação. A estrutura do empreendimento é ocupada por portaria, caixa SAO, fossa, depósito de resíduos, refeitório, escritório, banheiros, oficina, almoxarifado, posto de abastecimento, refeitório desativado, duas bacias de acumulação retangulares, pátio de deposição de blocos, antiga área de drenagem, seis bacias de acumulação circulares, três paiol, duas frentes de lavra, uma frente de lavra paralisada, área de paralelepípedos, quatro pilhas; conforme imagem abaixo:

Figura 2 – Localização da Mineração Corcovado, Quadro de áreas e legendas.

O quadro de áreas apresentado nos estudos definiu dentro da ADA somente a área construída em 0,25 ha, área em recuperação em 4,31 ha. Por isso, figura como condicionante a apresentação do quadro de áreas contendo, além do uso do solo, a especificação das estruturas totais do empreendimento, incluindo as frentes de lavra, pilhas, acessos, conforme a ADA e área total da propriedade. Anualmente, o empreendimento deverá apresentar o layout da planta, evidenciando as alterações de avanço da lavra e a formação das pilhas. E, onde não ocorre estrutura do empreendimento, como a antiga área de drenagem e áreas antropizadas sem nenhuma identificação, deverão ser alvo do PRAD.

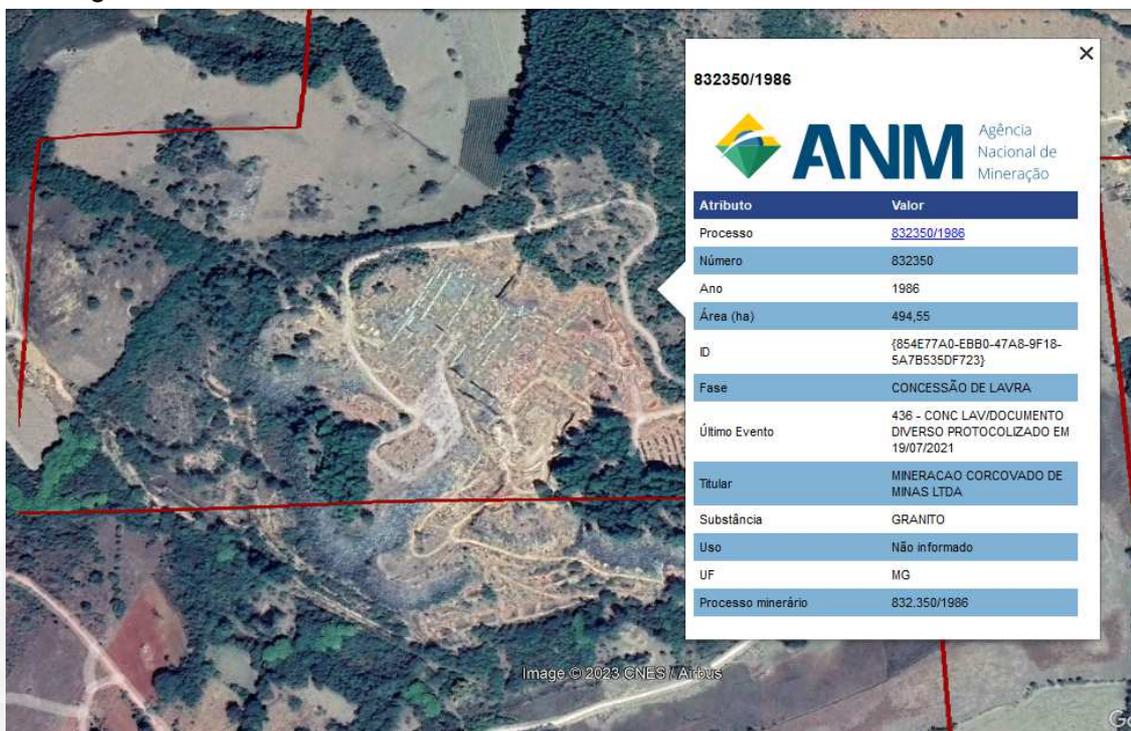
Observou-se outro sítio da Mineração Corcovado nas proximidades do empreendimento, com registro minerário ANM nº 832.350/1986, que não está contemplada nesta licença ambiental, conforme imagem abaixo:

Figura 3 – Localização da ANM nº 832.350/1986, de titularidade Mineração Corcovado, que não possui licenciamento ambiental.

Por meio da informação complementar, o empreendimento protocolou processo SEI! 2090.01.0004573/2022-81, contendo Plano Ambiental de Fechamento de Mina - PAFEM. O PAFEM apresentado será orientado, analisado e com emissão de parecer da parte da FEAM, conforme a Deliberação Normativa Copam nº 220/2018, no artigo 3º, §3º. Foi apresentado o cronograma das atividades previstas. Por isso figura como condicionante a execução do fechamento da mina ANM nº 832.350/1986 conforme parecer da FEAM, com a apresentação das atividades executadas e suas atualizações.

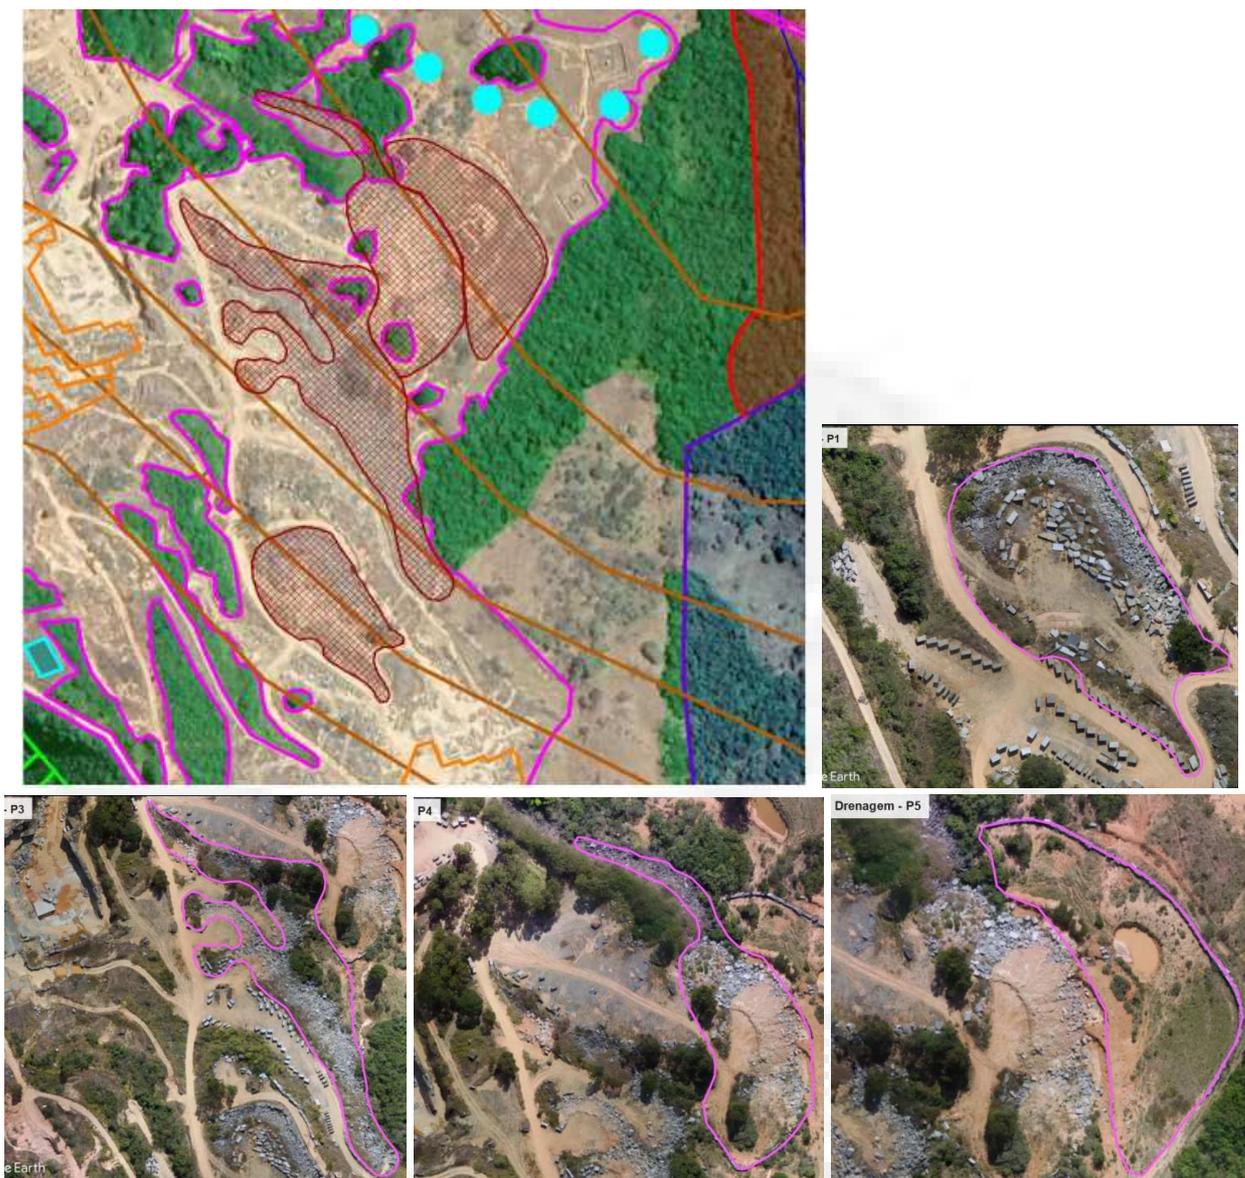
As áreas de pilha da Mineração Corcovado de Minas Ltda. totalizam 3,0 hectares, sendo áreas já formadas e que ainda serão utilizadas, conforme imagens abaixo:

Figura 21 – Área das pilhas do empreendimento Mineração Corcovado bacias de contenção.

A formação das pilhas ocorre através do basculamento de material com a utilização de caminhão previamente carregando por uma pá carregadeira. Esta pá carregadeira também é utilizada, em conjunto com uma retroescavadeira, para movimentação de material com a finalidade de auxiliar na formação correta da pilha. As pilhas foram construídas de forma adequada com blocos maiores na base e, por sobre eles, os blocos menores de forma a reduzir ao máximo os espaços vazios. Por fim, o talude deverá ser recoberto com o capeamento estéril e material terroso disponível. No pé das pilhas foram construídos muros de contenção com blocos refugados no intuito de conter material que por ventura role pelos taludes. Para evitar problemas de instabilidade, os taludes têm inclinações próximas à 45° (1V:1H). A drenagem dos pátios é feita de modo a impedir a percolação de água na forma de enxurrada por entre os blocos dos taludes. O processo de construção das pilhas de rejeito obedece às seguintes orientações: a) Fazer um leito drenante de cerca de 50 cm com utilização de pequenos blocos de rocha na base da pilha; b) Os blocos maiores ocupam a parte

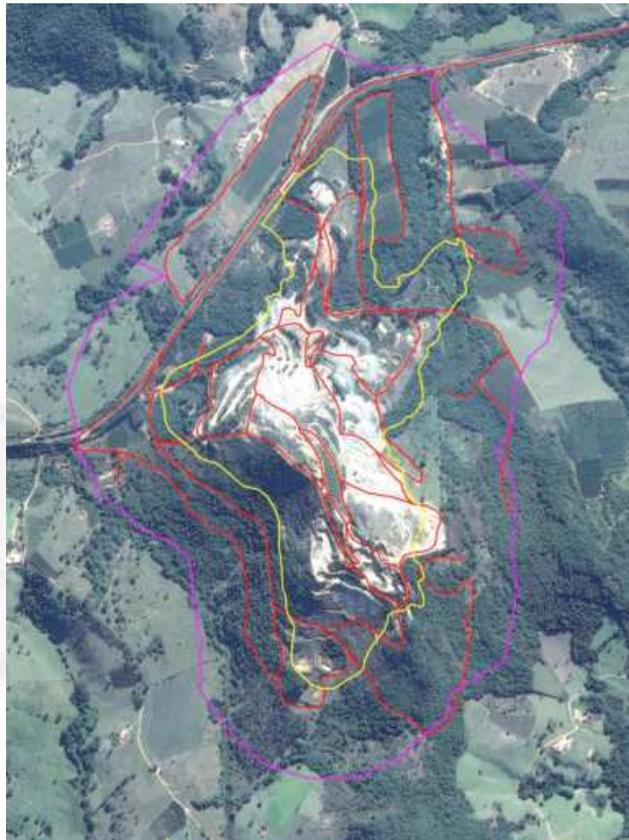
A área já se encontra instalada desde 2002. Foi realizada prospecção espeleológica, que concluiu não existir feições espeleológicas na ADA e no seu entorno de 250 metros utilizando dados primários através de caminhamento, conforme imagem abaixo:

Figura 4 - Imagem mostrando a ADA (amarelo), buffer de 250 m da ADA (rosa), e o trajeto percorrido no caminhamento em busca de feições espeleológicas (vermelho).

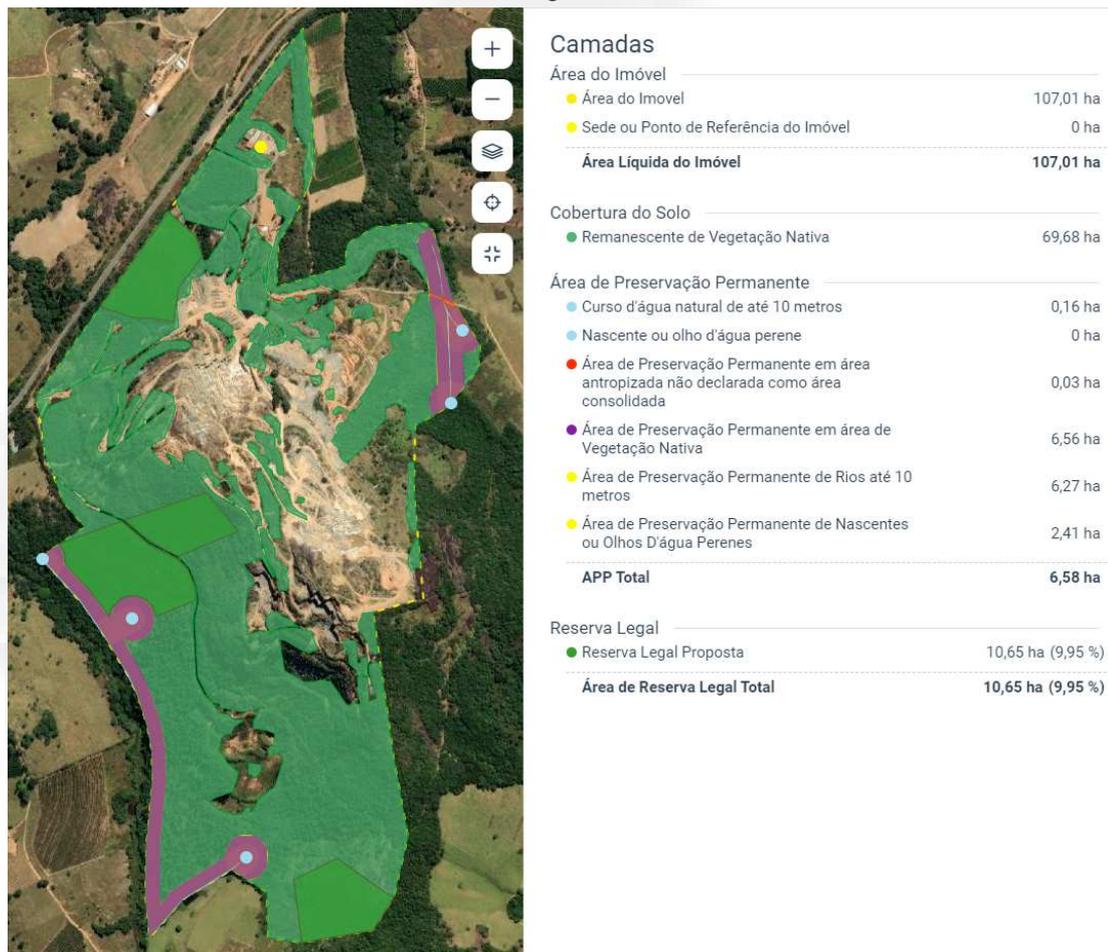
Foi apresentado o recibo de registro no Cadastro Ambiental Rural CAR MG-3112000-CDCBFCE50690459AA379FAFCE23B8BAF (Grota da Cana, Fazenda dos Lençóis, Capão, Lençóis, Jatobá, Córrego Novo), retificado em 23/02/2023. Em consulta ao Sicar, tem-se o registro da área total em 107,01ha referente às matrículas supracitadas, zero de área consolidada, remanescente de vegetação nativa em 69,68ha, APP em 6,58ha proveniente de nascentes e cursos d'água e reserva legal em 10,65ha, inferior a 20% da área total registrada das matrículas, conforme abaixo:

Figura 17 - Camadas geo do Sicar MG-3112000-CDCBFCE50690459AA379FAFCE23B8BAF (Grota da Cana, Fazenda dos Lençóis, Capão, Lençóis, Jatobá, Córrego Novo).

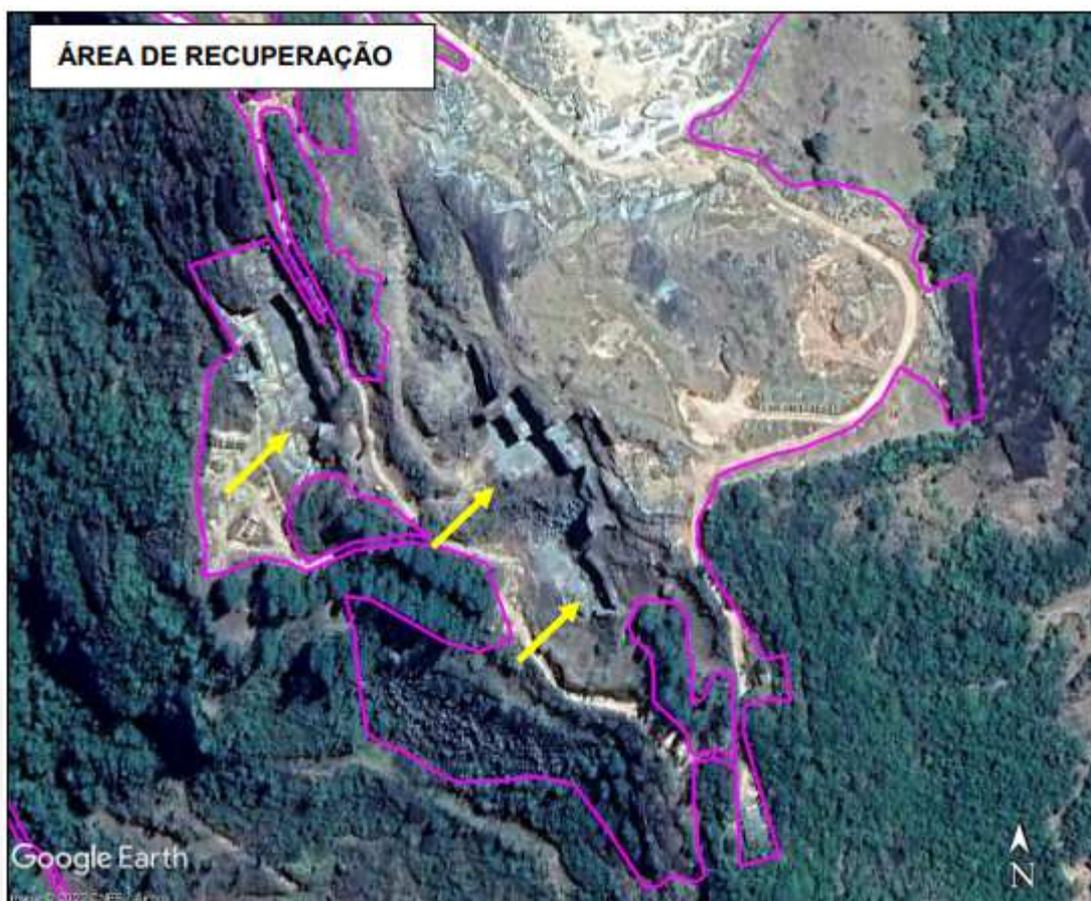
Figura 25 - Vista das frentes de lavra que serão recuperadas, uma vez que não é mais alvo de operação, PRAD Corcovado.

Com a finalidade de obter as superfícies finais com um aspecto mais natural e ser um substrato adequado para receber solo fértil para a revegetação, deve-se proceder ao enchimento completo do vazio resultante da escavação. Este enchimento deve ser efetuado com os resíduos da exploração e, em função da finalidade pretendida, com o solo adequado e, sempre que possível, com os materiais removidos de decapagem. Quando a quantidade de resíduos disponível não é suficiente para o preenchimento total da escavação nem é possível utilizar materiais de outros locais, a solução é o enchimento parcial em diferentes graus.

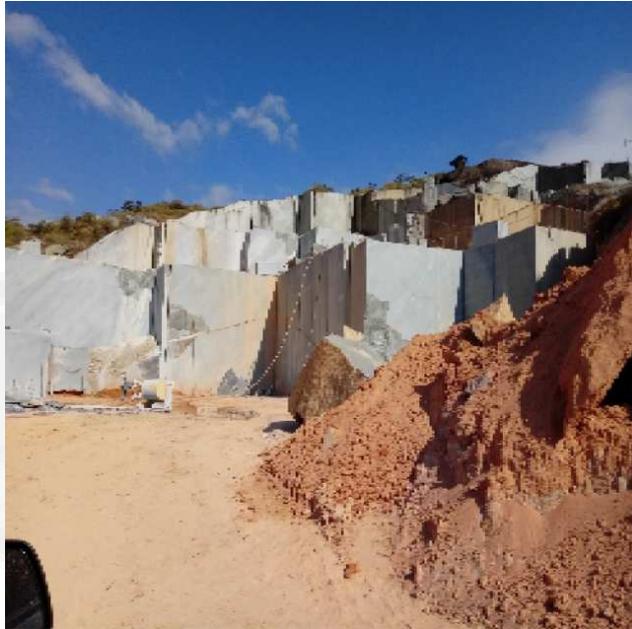
Foto 1 - Frente de lavra da Mineração Corcovado.

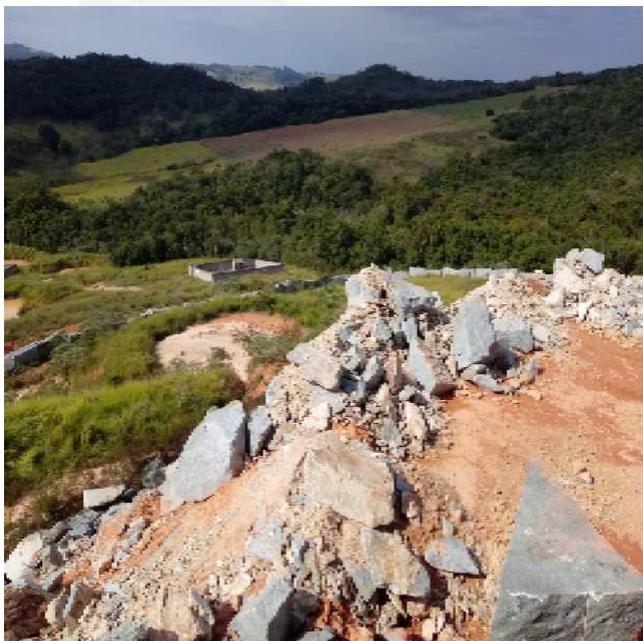
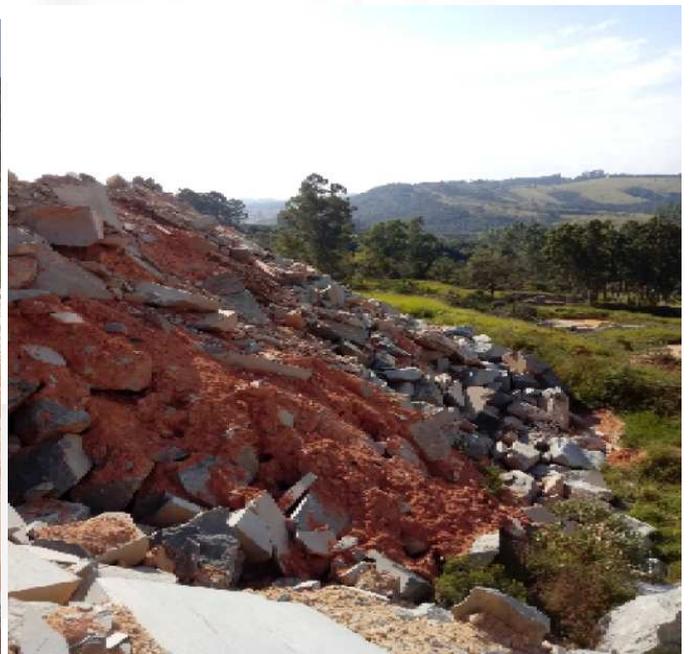
Fotos 2 e 3 – Pilhas da Mineração Corcovado.
