1. AUTO DE FISCALIZAÇÃO: Nº 34775 /20 15 Folha 1/3

01. Atividade: LAVRA A CÉU ABERTO DE QUARTZITO 02. Código: A-02-06-2 03. Classe: 01 04. Porte: P
 05. Processo nº: 21139/2015 06. Órgão: SUPRAM-JEQ 07. Não possui processo
 08. Nome do Fiscalizado: OTACILIO DA CUNHA PEREIRA 09. CPF: 480.283.736-72 10. CNPJ:
 11. RG: 12. CNH-UF: 13. ROP Tit. Eleitoral
 14. Placa do veículo - UF: 15. RENAVAM: 16. Nº e tipo do documento ambiental: CERTIDÃO Nº 0687292/2015
 17. Nome Fantasia (Pessoa Jurídica): 18. Inscrição Estadual - UF:
 19. Endereço do Fiscalizado - Correspondência (Rua, Avenida, Rodovia): LARGO DOM JOAO 20. Nº. / KM: 74 21. Complemento: A
 22. Bairro/Logradouro: CENTRO 22. Município: DIAMANTINA/MG 24. UF: MG
 25. CEP: 39.100.000 26. Cx Postal: 27. Fone: (38) 31531.20138 28. E-mail: GILBERTO@TOLADOMINERACAO.CO.BR

1. AUTO DE INFRAÇÃO: Nº 006346 / 2015

Abertura: 03/05/2019 16:23:04
Tipo Doc: RECURSO ADMINISTRATIVO
Unid Adm: SUPRAM JEQUITINHONHA
Req. Int: NÚCLEO DE AUTOS DE INFRAÇÃO - SUPRAM
Req. Ext: MARCOS VINÍCIOS CARDOSO
Assunto: RECURSO REF. AUTO DE FISC. 6346/2015

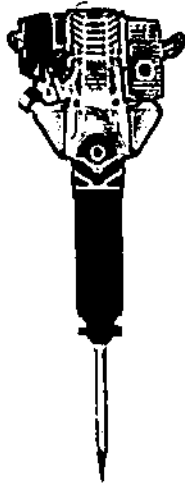
Marteleto Portátil

Abaixo uma foto ilustrativa do martelete portátil usado na lavra para perfuração da rocha.

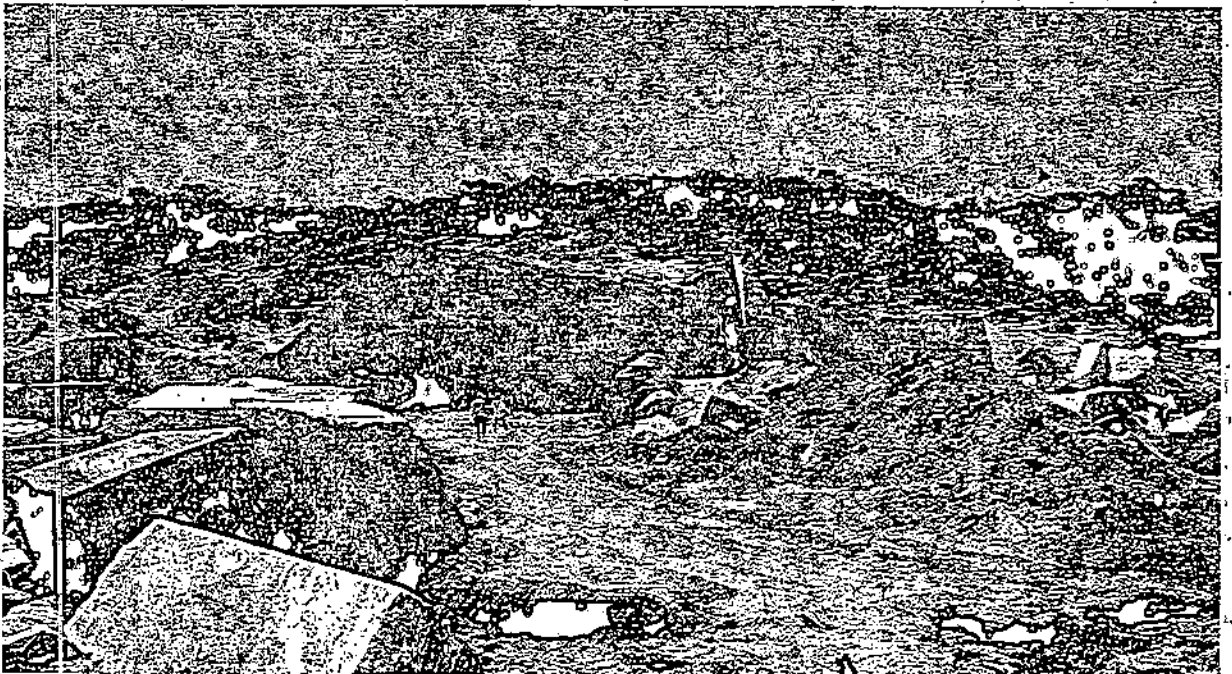
As figuras 02, 03 e 04, ilustram respectivamente a frente de lavra 01 com a pilha de Rejeito R1, a pilha de rejeito R2 e o depósito de rejeito/estéril.

Figura 02: Vista geral da frente de lavra F1, com a pilha de rejeito R1 à esquerda e à frente, a direita, blocos de quartzito dispostos na praça de trabalho.
