**PARECER ÚNICO Nº 0644348/2017 (SIAM)**

<b>INDEXADO AO PROCESSO:</b> Licenciamento Ambiental	<b>PA COPAM:</b> 01449/2001/004/2015	<b>SITUAÇÃO:</b> Sugestão pelo Deferimento
<b>FASE DO LICENCIAMENTO:</b> Revalidação da Licença de Operação		<b>VALIDADE DA LICENÇA:</b> 10 anos

<b>EMPREENDEDOR:</b>	BBC Comércio de Combustíveis Ltda.	<b>CNPJ:</b>	26.656.706/0001-08
<b>EMPREENDIMENTO:</b>	BBC Comércio de Combustíveis Ltda.	<b>CNPJ:</b>	26.656.706/0001-08
<b>MUNICÍPIO:</b>	Cachoeira de Pajeú	<b>ZONA:</b>	Urbana
<b>COORDENADAS GEOGRÁFICA (DATUM): SAD 69</b>	<b>LAT/Y</b> 15°55'31,2"	<b>LONG/X</b>	41°23'42,9"
<b>LOCALIZADO EM UNIDADE DE CONSERVAÇÃO:</b>			
<input type="checkbox"/> INTEGRAL	<input type="checkbox"/> ZONA DE AMORTECIMENTO	<input type="checkbox"/> USO SUSTENTÁVEL	<input type="checkbox"/> NÃO
<b>BACIA FEDERAL:</b>	Rio Jequitinhonha	<b>BACIA ESTADUAL:</b>	Rio São Francisco
<b>UPGRH:</b>	JQ3	<b>SUB-BACIA:</b>	Rio São Francisco
<b>CÓDIGO:</b>	<b>ATIVIDADE OBJETO DO LICENCIAMENTO (DN COPAM 74/04):</b>	<b>CLASSE</b>	
F-06-01-7	Postos revendedor de combustíveis.	5	
<b>CONSULTORIA/RESPONSÁVEL TÉCNICO:</b>		<b>REGISTRO:</b>	
Dinâmica Medicina e Segurança do Trabalho/Jádson Bruno Rocha

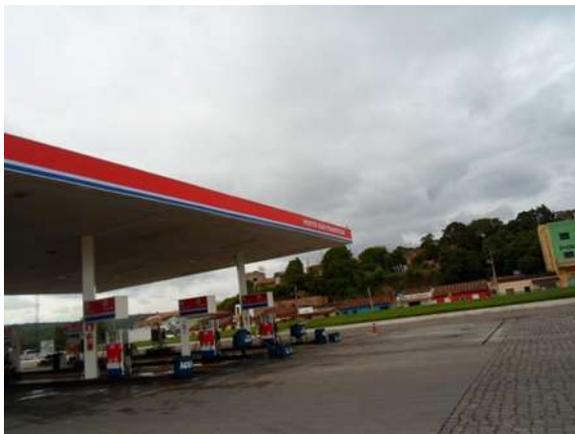
**Foto 1-** Vista Geral do Posto.

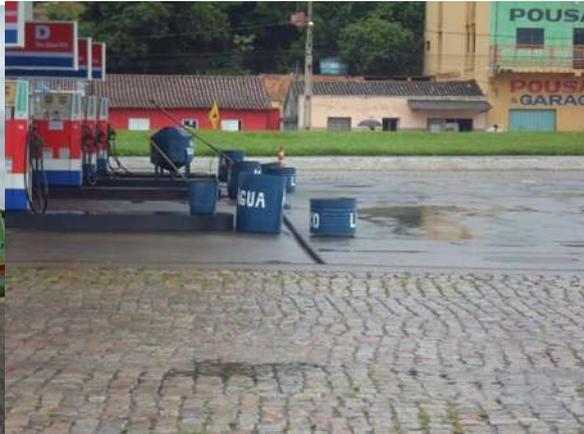
**Foto 2-** Pista de abastecimento.

A área de abastecimento encontra-se de forma geral em bom estado de conservação, compreendendo uma ilha contendo ao todo dez unidades abastecedoras, sendo oito delas com dois bicos. São dois bicos para abastecimento de etanol, um bico para gasolina aditivada, três bicos para gasolina comum, quatro bicos para diesel S10 e oito bicos para diesel comum. São dois filtros de diesel comum e um filtro de diesel S10. Todos providas de câmaras de contenção (SUMP) e válvulas de retenção (checkvalve) instalados em linhas de sucção. Pela visualização em Sump's e conferência em documentos juntados ao processo verifica-se a presença de tubulação subterrânea não metálica, atendendo às determinações de legislações vigentes. O piso das áreas de abastecimento é em concreto polido (exigências da DN COPAM 108/07 como item mitigador de impactos), com caimento para o sistema de drenagem e circundado por canaletas de contenção, que direcionam os efluentes, por tubulação subterrânea, à caixa separadora de água e óleo (SAO).

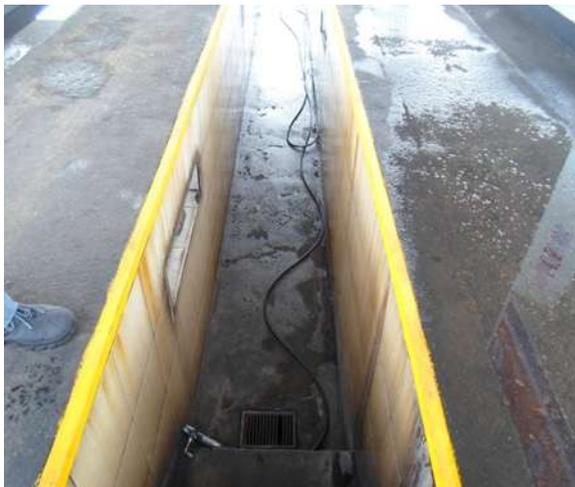
**Foto 3-** Vala de troca de óleo na pista de abastecimento.

Os efluentes industriais são gerados na atividade de troca de óleo, pista de abastecimento e na oficina. A troca de óleo é realizada na área de abastecimento a diesel, com valas de acesso em nível inferior cujas drenagens direcionam à caixa SAO. A pista de abastecimento possui cobertura, é impermeabilizada com concreto e possui canaletas para direcionamento dos efluentes líquidos à caixa SAO. A oficina não havia sistema de controle dos efluentes gerados, após vistoria in loco o empreendimento foi autuado e solicitado readequação da área. Foi apresentado no P.A p. 150, o relatório fotográfico com impermeabilização da área e instalação de canaletas com drenagem para caixa SAO. Na revalidação da licença de operação em 2009 foi solicitado readequação do sistema de separação de água e óleo, então foi implantado uma nova caixa SAO complementar à existente, a fim de melhorar a eficiência do sistema, tais efluentes após tratados também passaram a ser destinados em sumidouro.

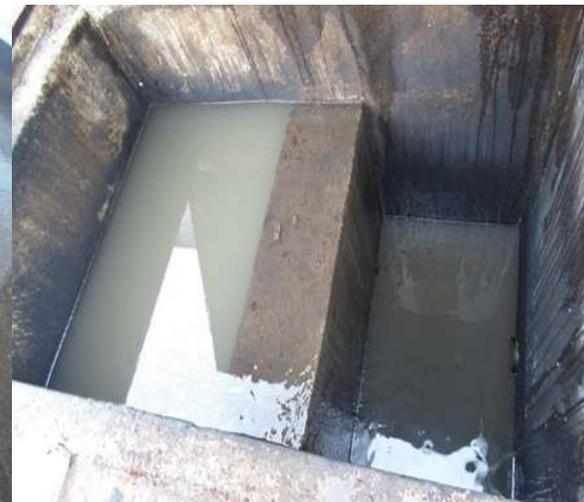
**Foto 4-** Caixa separadora de água e óleo.

Todas as canaletas e valas de troca de óleo são direcionadas a uma caixa receptora que conduz os efluentes ao sistema de separação de água e óleo. Durante a vistoria na caixa SAO não foi constatado presença de óleo na saída para o sumidouro. O empreendimento possui também fossa séptica, filtro e sumidouro para tratamento dos efluentes sanitários incluindo aqueles provenientes da cozinha, esse sistema encontrava-se saturado por lodo acumulado, necessitando de limpeza e manutenção. São dois sumidouros interligados que recebem os efluentes do tratamento sanitário e da caixa SAO. Durante a vistoria constatou-se um resíduo escuro acumulado dentro do sumidouro, identificando falta de manutenção nos sistemas de tratamento. Portanto foi providenciado a limpeza de todo o sistema e apresentado relatório fotográfico comprobatório.

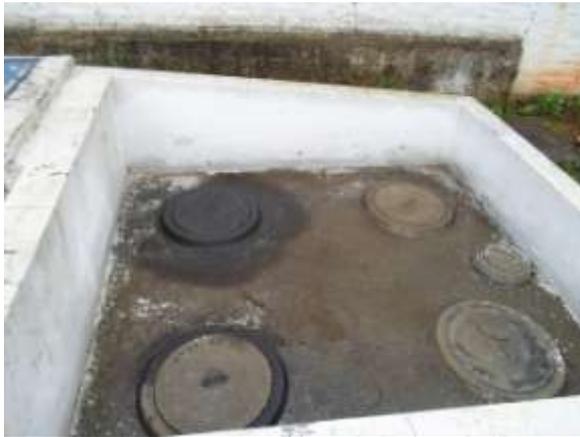
**Foto 5-** Caixa separadora de água e óleo.

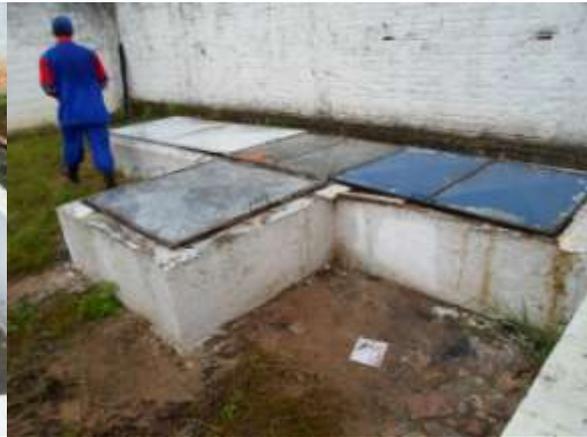
**Foto 6-** Caixa separadora de água e óleo.

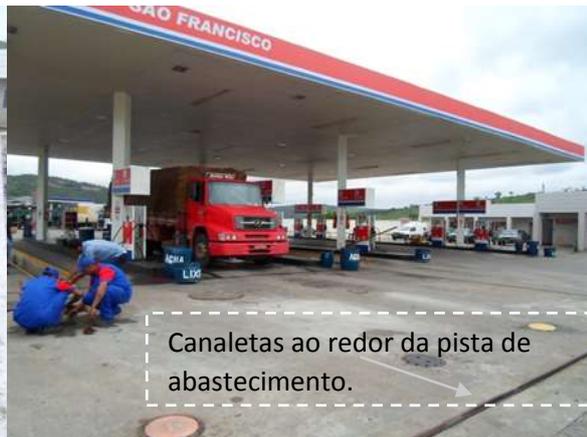
**Foto 8-** Localização dos tanques na pista.

Conforme descrito no Quadro 01o empreendimento possui nove tanques subterrâneos de armazenamento de combustíveis. Os tanques que compõem o SASC atendem à classificação ambiental (CLASSE 2) prevista pela NBR 13.786. Todos os compartimentos de armazenamento de combustíveis possuem respiros, sendo as válvulas de retenção de vapores retiradas em 2011 além do deferimento do pedido de exclusão da condicionante referente a manutenção das válvulas de retenção através do Parecer Único Nº33/2011 uma vez que a DN COPAM 108/2017 determina não ser mais obrigatório a instalação das válvulas de retenção de gases nos respiros. Os respiros encontram-se ao ar livre sem interferências em seu entorno. As áreas de descargas dos tanques encontram-se descobertas, concretadas em seu entorno e com canaletas ligada à CSAO. As bocas de visitas e de descargas possuem sump's para coletar possíveis vazamentos. Foi instalado nas bocas de descarga os anéis de vedação para engate do cachimbo solicitado através do OFICIO SUPRAM JRQ Nº 24/2017. Assim conforme verificado in loco e em notas fiscais o empreendimento é dotado de câmara de acesso à boca-de-visita, câmara de contenção na boca de descarga, descarga do tipo selada e válvulas de anti-transbordamento, atendendo a classificação ambiental (CLASSE 2) prevista pela NBR 13.786. O sistema de monitoramento de estoque de combustível na atualidade é do tipo manual.
