<b>PARECER ÚNICO Nº 077/2016</b>		<b>PROTOCOLO Nº 1175843/2016</b>	
<b>INDEXADO AO PROCESSO:</b> Licenciamento Ambiental		<b>PA COPAM:</b> 4457/2013/001/2013	<b>SITUAÇÃO:</b> Sugestão pelo Indeferimento
<b>FASE DO LICENCIAMENTO:</b> Licença de Operação Corretiva – LOC			<b>VALIDADE DA LICENÇA:</b> -----

<b>EMPREENDEDOR:</b> Construtora Cowan S/A		<b>CNPJ:</b> 68.528.017/0001-50
<b>EMPREENDIMENTO:</b> Construtora Cowan S/A		<b>CNPJ:</b> 68.528.017/0001-50
<b>MUNICÍPIO:</b> Pedro Leopoldo		<b>ZONA:</b> Urbana
<b>COORDENADAS UTM (DATUM):</b> SAD 69		<b>LAT/X</b> 602.813 <b>LONG/Y</b> 7.833.301
<b>LOCALIZADO EM UNIDADE DE CONSERVAÇÃO:</b> <input type="checkbox"/> INTEGRAL <input checked="" type="checkbox"/> ZONA DE AMORTECIMENTO <input checked="" type="checkbox"/> USO SUSTENTÁVEL <input type="checkbox"/> NÃO		
<b>NOME:</b> Inserido na Área de Proteção Ambiental Federal – APAF Carste Lagoa Santa, Inserido na Área de Proteção Especial Estadual – APEE Aeroporto Internacional		
<b>BACIA FEDERAL:</b> Rio São Francisco		<b>BACIA ESTADUAL:</b> Rio das Velhas
<b>UPGRH:</b> SF-5		<b>SUB-BACIA:</b> Ribeirão dos Cristais
<b>CÓDIGO:</b> C-10-02-2	<b>ATIVIDADE OBJETO DO LICENCIAMENTO (DN COPAM 74/

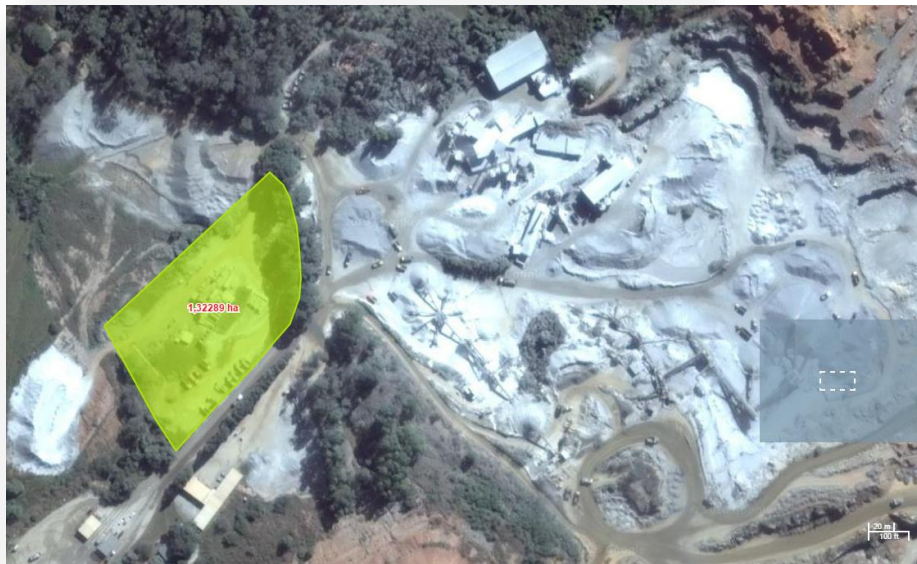
Figura 1 – Localização do empreendimento dentro da Mineração Fazenda dos Borges.  
Fonte: autos do processo administrativo nº: 04457/2013/001/2013.

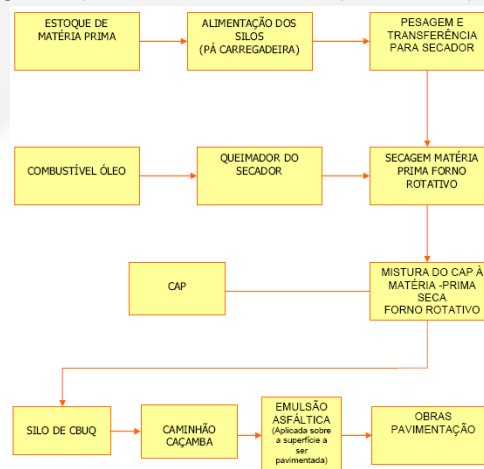
Figura 2 – Fluxograma do processo produtivo de CBUQ.

O processo produtivo se inicia com a transferência dos agregados do pátio para o alimentador da usina, com o auxílio de uma pá carregadeira. A alimentação dos silos é intermitente; a forma de tronco de pirâmide do silo permite a alimentação contínua da correia transportadora que conduz os agregados até o secador.

O *secador* é do tipo rotativo, e trabalha em contra-fluxo, realizando as atividades em três etapas: na primeira, há a alimentação e aquecimento dos agregados, utilizando-se como combustível a queima de óleo BPF; na segunda, ocorre a mistura e secagem dos agregados e, na terceira, é realizada a adição do CAP 50/70 (já emulcificado pelo RR 1C ou pelo CM 30) à mistura dos agregados, obtendo-se o Concreto Betuminoso Usinado Quente (CBUQ), sem que este tenha contato com os gases quentes evitando, assim, a sua volatilização. Registra-se que no secador rotativo há certa desagregação de finos, estimada na ordem de 4%, a qual é tratada no sistema de tratamento de emissões atmosféricas.

Como o secador rotativo tem uma inclinação em relação à horizontal, o agregado movimentado em forma helicoidal e sai pelo lado oposto ao início do processo. Ao sair, é conduzido por um elevador de paletas até o *silo de espera*; a partir do qual é vertido diretamente na caçamba dos caminhões basculantes, onde se completa a mistura. Para se evitar que o CBUQ grude nas paredes dos equipamentos é feita lubrificação com óleo diesel.

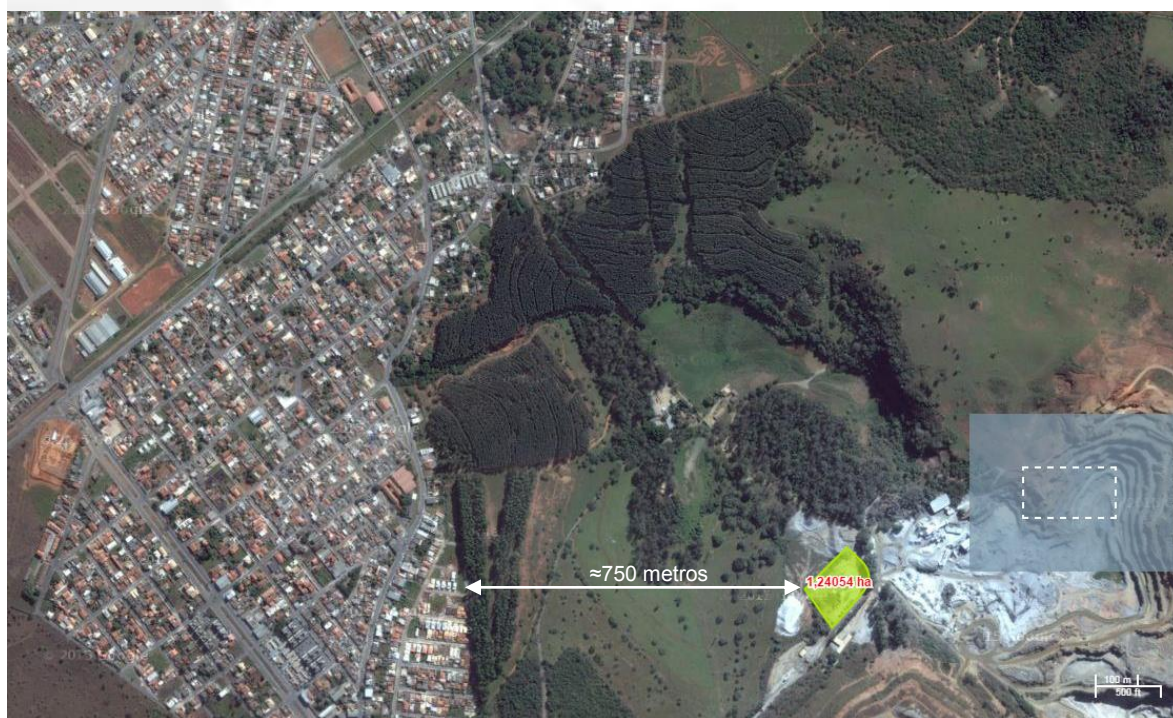
A comunidade do entorno mais próxima ao empreendimento, o Distrito de Santo Antônio, dista cerca de 750 metros, conforme pode ser visto na figura 3. Registra-se ainda que há cortinamento arbóreo na porções oeste do empreendimento Mineração Fazenda dos Borges, o que contribui para atenuação do ruído.

Figura 3 – comunidade mais próxima ao empreendimento.

Registra-se, por fim, que existe cortinamento arbóreo no terreno da Mineração Fazenda dos Borges, conforme mostra a figura 3, o que pode minimizar a disseminação desse impacto para as comunidades do entorno, situadas cerca de 750 metros do empreendimento. Os trabalhadores deverão fazer o uso constante dos Equipamentos de Proteção Individual (EPIs), como medida de proteção à saúde ocupacional.

Existe cortinamento arbóreo no terreno da Mineração dos Borges, conforme mostra figura 3, o que pode minimizar a disseminação desse impacto para a comunidade do entorno (Distrito de Santo Antônio) situada cerca de 750 metros do empreendimento. Os trabalhadores deverão fazer o uso constante dos Equipamentos de Proteção Individual (EPIs), como medida de proteção à saúde ocupacional dos trabalhadores.

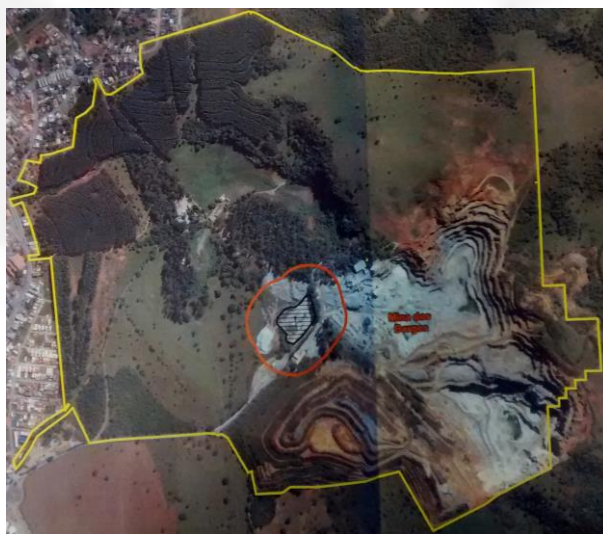
**Área de Influência Direta (AID) (meio físico e biótico):** nos estudos ambientais a área foi definida em um raio de 100 metros, conforme figura 4, considerando que o local já encontra-se bastante antropizado. A equipe multidisciplinar da SUPRAM Central Metropolitana julga necessário, contudo, incluir na AID do meio físico e biótico os maciços calcários a norte e nordeste do empreendimento onde foram encontradas as cavidades naturais.

Figura 4 – Áreas de influência do meio físico e biótico.

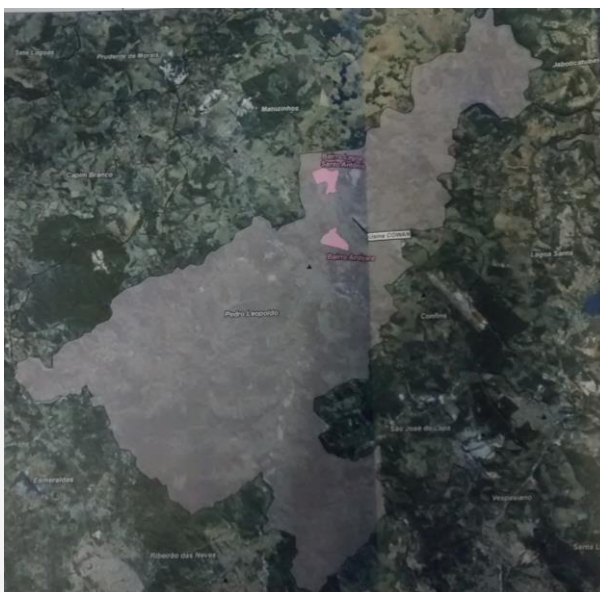
**Área de Influência Direta (AID) (meio socioeconômico):** foi delimitada considerando os bairros Andyara e Lagoa de Santo Antônio, situados no entorno e pertencentes ao município de Pedro Leopoldo, conforme figura 5.

Figura 5 – Áreas de influência do meio socioeconômico.

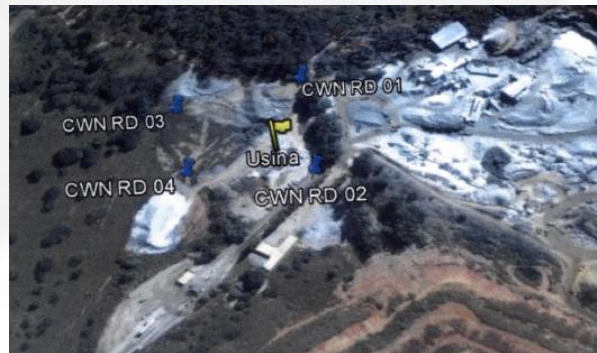
**Medidas mitigadoras:** as ações de mitigação deste impacto seriam a manutenção de um plano de monitoramento de ruídos ambientais, trimestralmente, em quatro pontos nos limites da empresa, para os períodos de funcionamento da usina, conforme figura 7; a existência de cortinamento arbóreo, nas porções oeste do empreendimento Mineração Fazenda dos Borges, contribui para atenuação do ruído; utilização rotineira de EPIs por parte dos funcionários da usina.

Figura 7 – pontos monitorados nos limites do empreendimento.  
Fonte: autos do processo administrativo nº 04457/2013/001/2013.

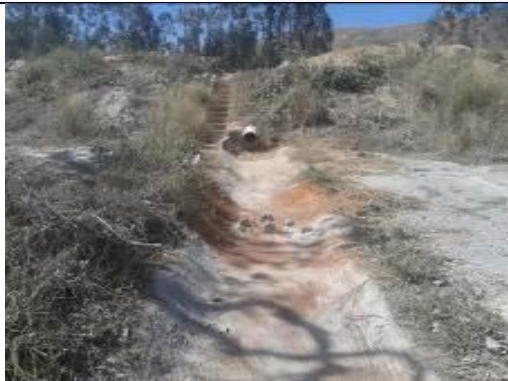
Foram instalados dispositivos de drenagem pluvial apenas no pátio de agregados, compostos, conforme informado, por leiras de proteção nas bordas que conduzem as contribuições pluviais a uma canaleta de concreto conjugada com escada de dissipação que, por sua vez, as dissipam no terreno adjacente da Mineração Fazenda dos Borges. Consta dos autos um projeto simplificado de drenagem pluvial, sem o dimensionamento hidráulico dos dispositivos, acompanhado da Anotação de Responsabilidade Técnica.

**Foto 01.** Drenagem pluvial.

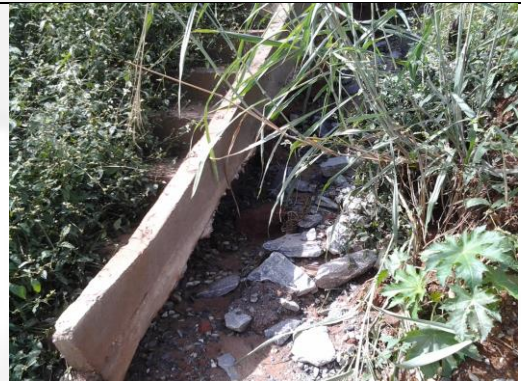
Na vistoria de 22/08/2016 (AF nº 54435/2016) constatou-se que a canaleta encontrava-se obstruída, prejudicando seu adequado funcionamento, e que o terreno tanto da área da usina quanto da Mineração Fazenda dos Borges, onde as águas pluviais se dissipavam, está sendo utilizado, atualmente, para colocação de pilhas de materiais, o que compromete sua efetiva dissipação.

**Foto 02.** Processos erosivos na drenagem.

Vale ressaltar que a recomendação de instalação de dispositivos de drenagem pluvial fora alertada nas vistorias anteriores ao local de 03/04/2014 (AF n° 33957/2014) e 23/04/2015 (AF n° 49011/2015), as quais foram realizadas apenas para o pátio de agregados, ainda assim sem a devida manutenção, conforme verificado na vistoria de 22/08/2016 (AF n° 54435/2016).

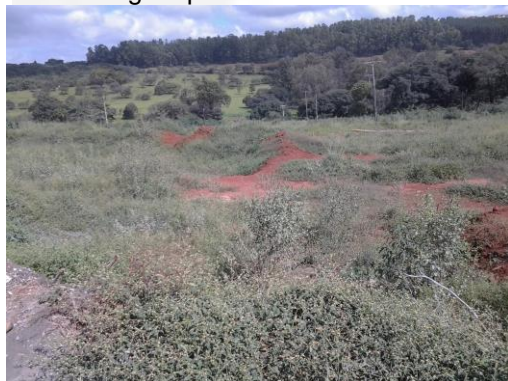
**Foto 03.** Local onde as águas se dissipavam

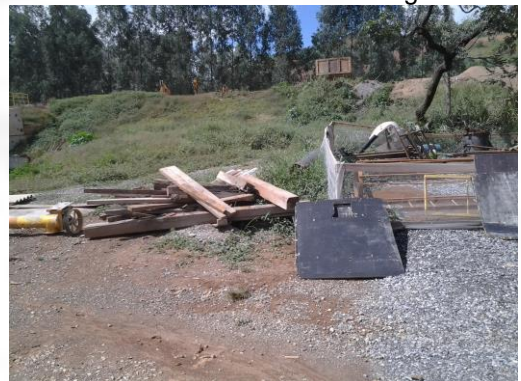
- alguns traços de massa asfáltica refugados são reaproveitados na composição da massa asfáltica dentro do próprio processo produtivo;
- as sucatas são acondicionadas em baias a céu aberto, entretanto, verificou-se, na vistoria de 22/08/2016 (AF n° 54435/2016), seu acondicionamento fora da baia, o que pode resultar em arrastes de materiais para os pontos mais baixos do terreno.

**Foto 04.** Resíduos classe II fora da baía.

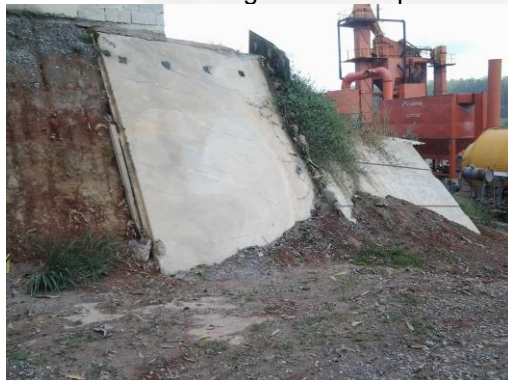
**Foto 05.** Placas de concreto no talude.

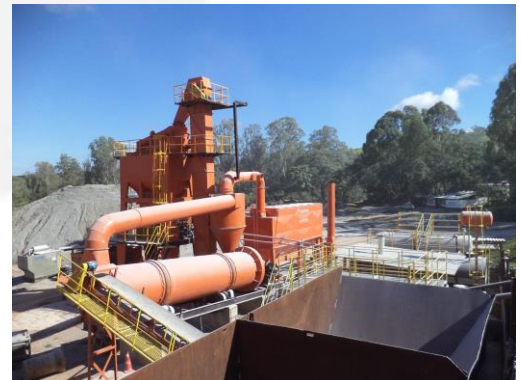
**Foto 06.** Vista geral da usina.
