ADENDO AO PARECER ÚNICO COPAM Nº 00245/2004/052/2019

1. Resumo

Trata-se de adendos ao Licenciamento Ambiental Corretivo das Obras Emergenciais decorrentes da ruptura das barragens B-I, B-IV e B-IVA da Mina Córrego do Feijão e recuperação ambiental de sua área de influência. Conforme estabelecia a Resolução Conjunta SEMAD/IEF nº 1905/2013, foi comunicado o início das Obras Emergenciais em 08 de fevereiro de 2019 e, em 09 de maio de 2019, foi formalizado perante a Superintendência Regional de Meio Ambiente Central Metropolitana – Supram Central, pela Vale S/A, o processo administrativo de licenciamento ambiental PA COPAM nº 00245/2004/052/2019, na modalidade de Adendos à licença ambiental corretiva (LOC), objeto de análise deste parecer. O Certificado LOC Nº 006/2023 teve como marco temporal do processo de regularização, para que fosse realizada sua análise, o período chuvoso 2019/2020 e os projetos apresentados até então.

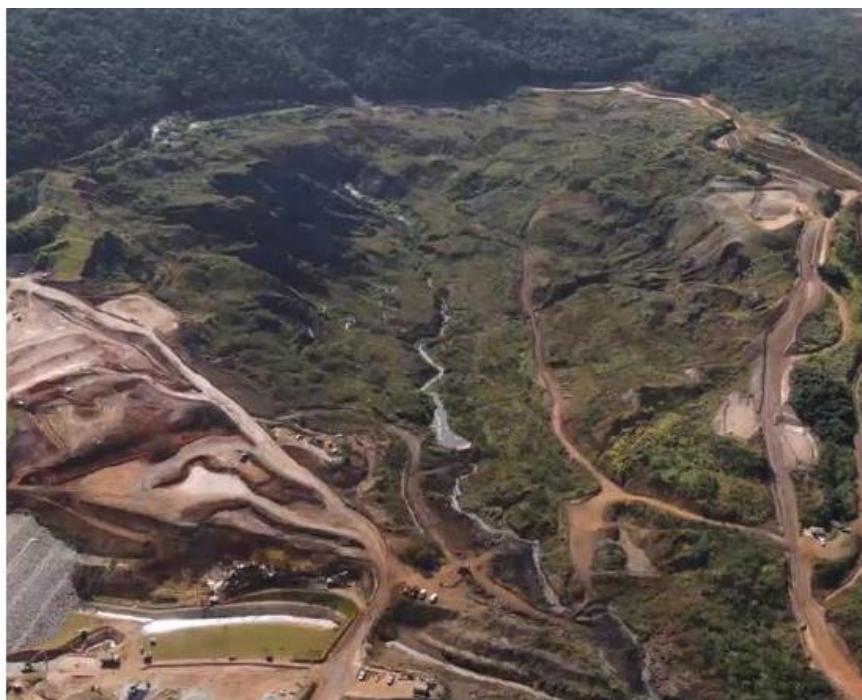
Figura 1 - Barragem B-I (anfiteatro à direita) com remanescentes de rejeito ao lado da Barragem B-VI (esquerda). (Fonte: MPMG/Aecom, 2023).

Em decorrência do rompimento da Barragem B-I, na Mina Córrego do Feijão, mobilizou-se a maior parte do material contido em seu maciço e reservatório para jusante, sendo este depositado ao longo do ribeirão Ferro-Carvão e rio Paraopeba. Entretanto, parte do material que compunha o maciço e o reservatório da barragem permaneceram na região da antiga barragem, sendo denominada de rejeito remanescente da Barragem B-I.

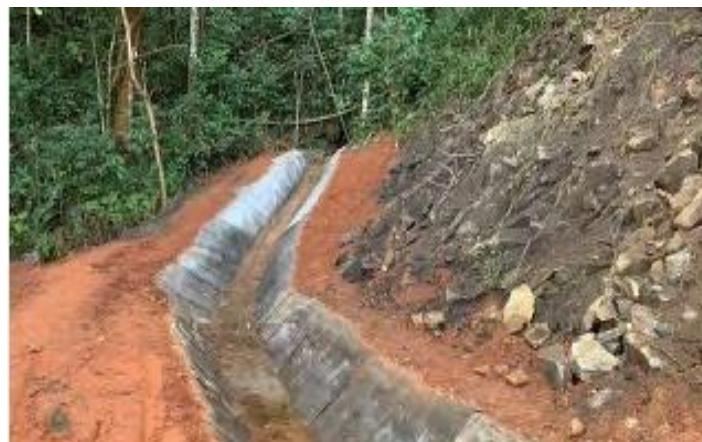
Figura 2 - Obras concluídas na Poligonal 01. Fonte: Vale, PIA do Canal de desvio do remanescente da Barragem B-I, 2022.

A Área Diretamente Afetada (ADA) do projeto correspondente ao Canal de Desvio 2 no Remanescente da B-I apresenta 0,42 ha (Tabela 1 - Item 2.2.14), sendo totalmente ocupada pela Floresta Estacional Semidecidual em estágio médio. Dos 0,42 ha referentes a esta área, 0,03 ha correspondem a APP.

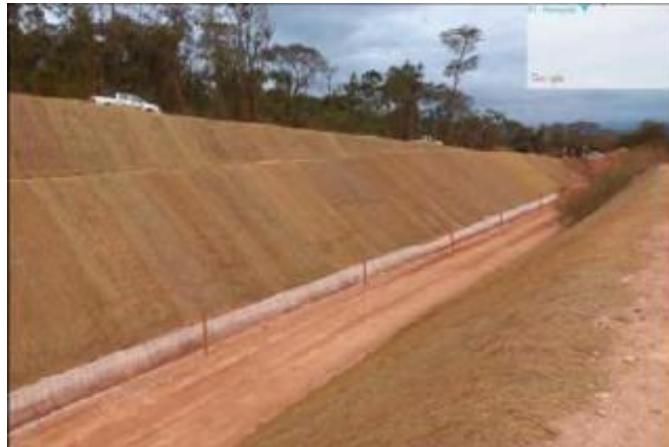
Figura 3 - Obras concluídas na Poligonal 02. Fonte: Vale, PIA do Canal de desvio do remanescente da Barragem B-I, 2022.

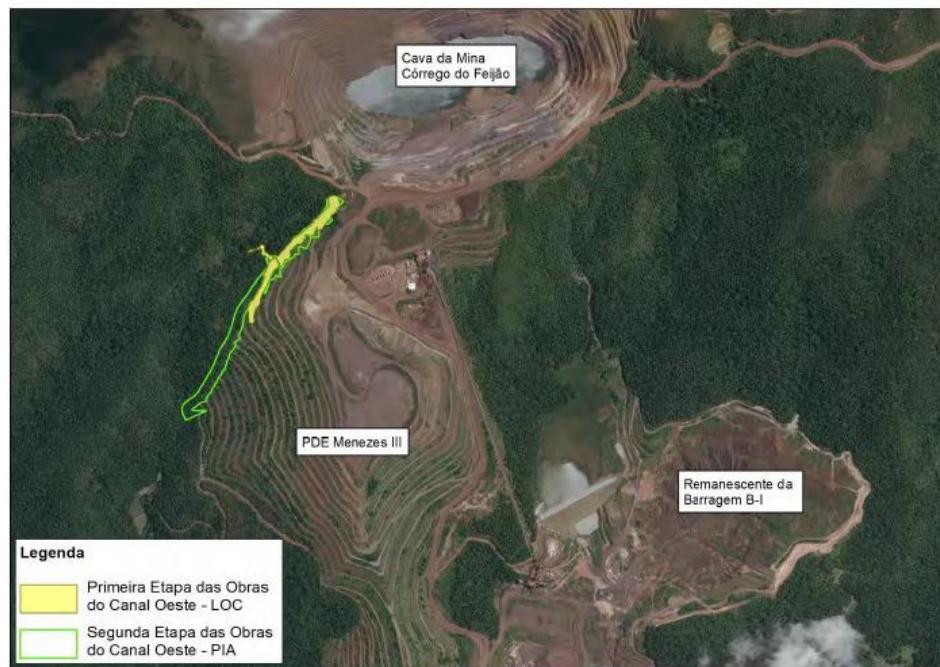
Figura 4 - Detalhe das poligonais das obras do Canal Oeste da PDE Menezes III. Fonte: Vale. PIA Projeto de Intervenção da Obra do Canal Oeste da PDE Menezes III, 2022.

A área necessária para as adequações emergenciais da segunda etapa, objeto dessa regularização, que compreende as obras do canal e o controle das erosões identificadas, é de 2,62 ha, sendo a maior parte representada pela Floresta Estacional Semidecidual em estágio médio (Figura 4 e Tabela 1).

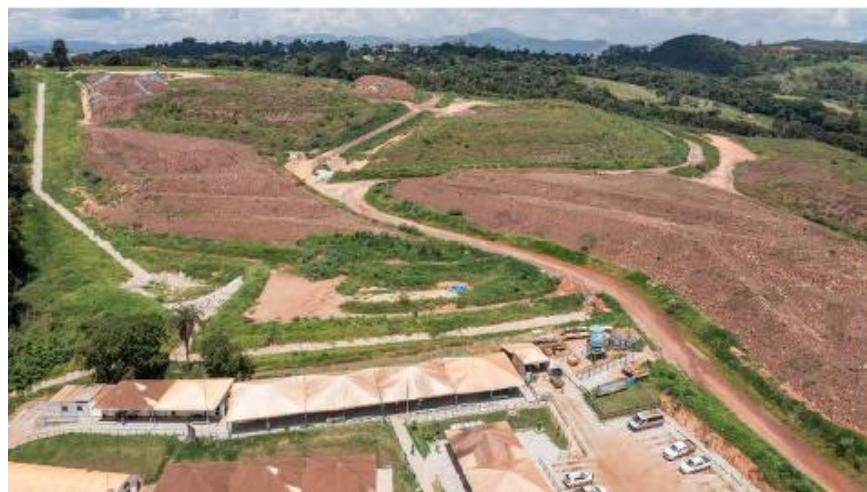
Figura 5 - Vista geral do DTR-10. Fonte: PIA dos Projetos implantados em caráter emergencial, Vale, 2024.

Os Depósitos Temporários de Resíduos - DTRs são áreas parceladas em lotes, fora da Zona Quente, onde os rejeitos manejados ao longo do ribeirão Ferro-Carvão, e áreas adjacentes, são armazenados temporariamente para viabilizar a logística, visando a desidratação do material, vistoria pelo CBMMG na busca de vítimas e posterior destinação final para a Cava da Mina de Feijão. O material dragado disposto no DTR 10 (Figura 5) caracteriza-se por não ser perigoso (ABNT NBR 10.004:2004).

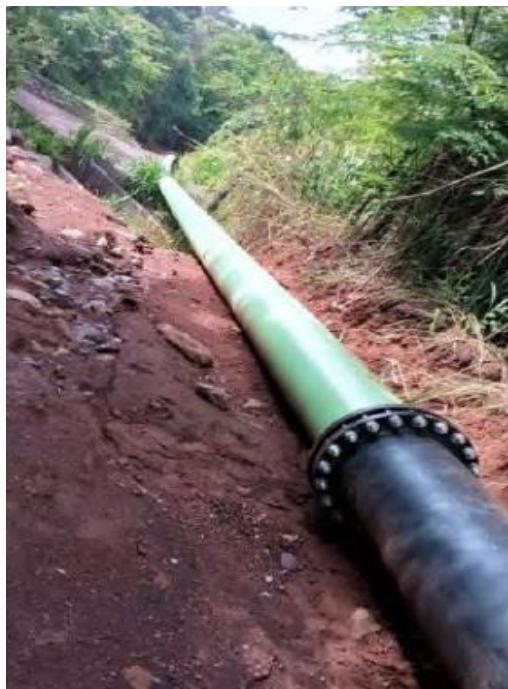
Figura 7 - Tubulação para bombeamento da BVI para Menezes II. Fonte: PIA dos Projetos implantados em caráter emergencial, Vale, 2024.

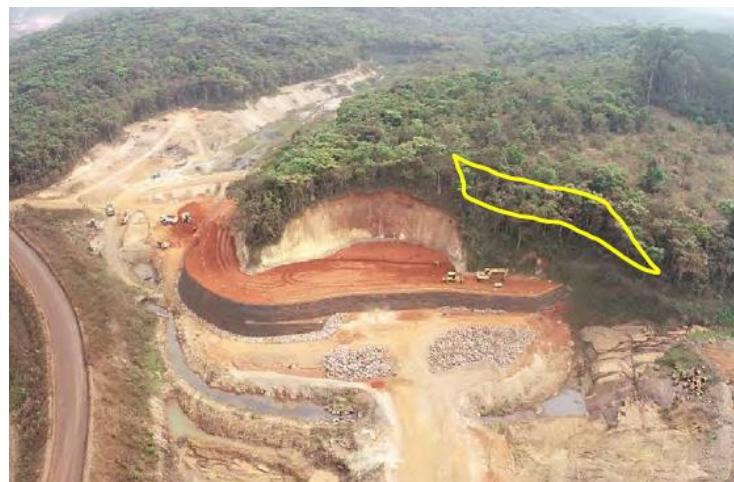
Figura 8 - Obras de contenção da erosão no talude do córrego Samambaia – poligonal de intervenção onde estavam localizadas as árvores com risco de queda. Projeção da poligonal sobre a imagem de drone. Fonte: Pia dos Projetos implantados em caráter emergencial, Vale, 2024.

Destaca-se, ainda, que, devido a aspectos de segurança operacional relacionados às condições de instabilidade geotécnica na crista do talude, ficou impossibilitado o acesso para realização do censo arbóreo. A Área Diretamente Afetada pelas obras para tratamento da erosão ocupa 335,69 m² (0,033569 ha), sendo totalmente representada pela Floresta Estacional Semidecidual em estágio médio (Tabela 1).

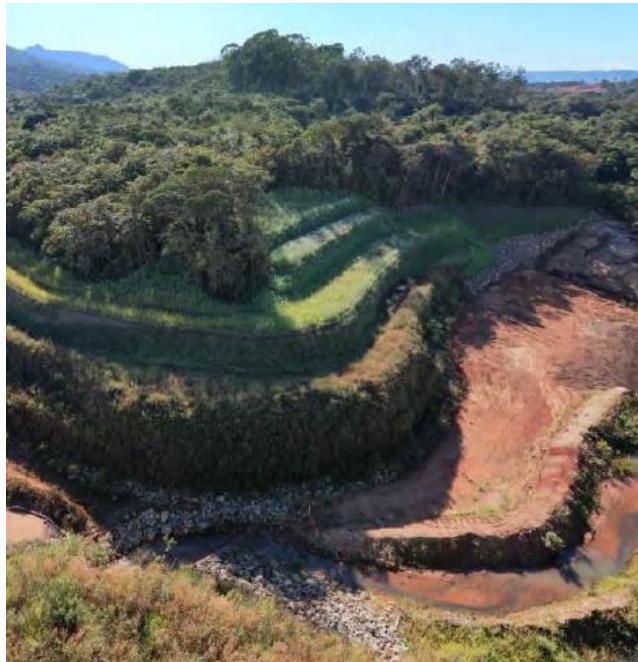
Figura 9 - Obra finalizada de contenção da erosão no talude do córrego Samambaia. Fonte: Pia dos Projetos implantados em caráter emergencial, Vale, 2024.

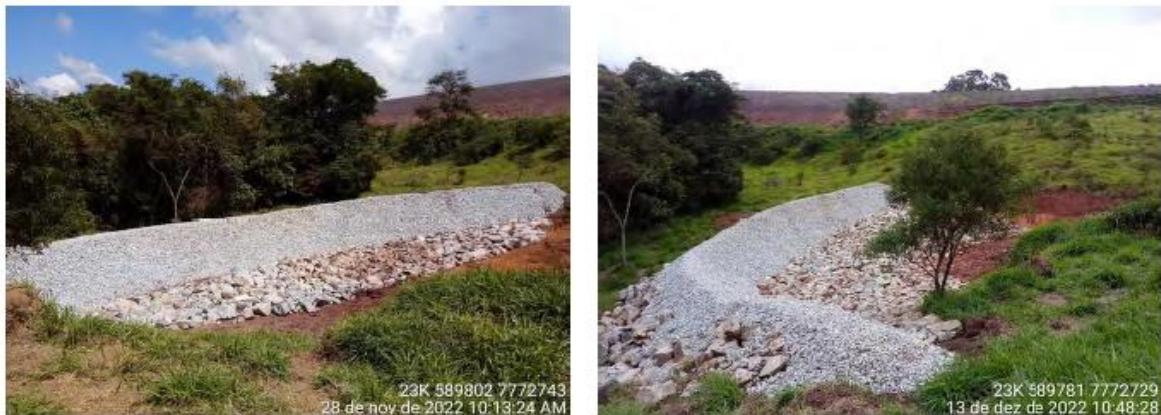
Figura 10 - Evidências do *Sump* 03 implantado. Fonte: PIA dos Projetos implantados em caráter emergencial, Vale, 2024.

Assim, a área de implantação do *Sump* 03 se deu como dispositivo de segurança para proteção da região, não sendo, segundo observado em campo, viável o seu deslocamento. A implantação do *Sump* 03 iniciou em 21/11/2022, com a remoção da camada de *top soil* na área, e finalizou em 01/12/2022. A Área Diretamente Afetada (ADA) pela intervenção ocupa 0,14 ha (Tabela 1), sendo totalmente ocupado por Campo Antrópico.

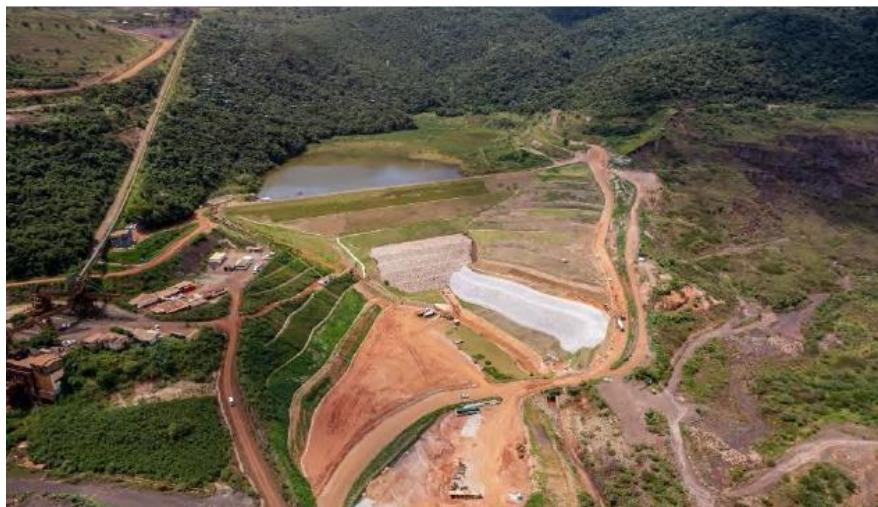
Figura 13 - Status das obras na ombreira esquerda da B-VI em janeiro de 2024. Fonte: PIA dos Projetos implantados em caráter emergencial, Vale, 2024.

A supressão dos indivíduos arbóreos ocorreu no período de 27/04/2023 a 02/05/2023. A partir desta atividade iniciou-se a remoção de rejeitos na região cujo término ocorreu em 02/06/2023. Essa supressão possibilitou o início das atividades de reteladamento, implantação de drenagens superficiais definitivas e revegetação, além da conclusão de serviços referentes ao sistema extravasor, bacia de dissipação definitiva e canal de restituição, visando incrementar a condição de segurança e de estabilidade dos taludes da estrutura, além de possibilitar a remoção dos rejeitos na região e minimizar o carreamento destes para jusante da bacia do ribeirão Ferro-Carvão. A Figura 13 mostra a Barragem B-VI.

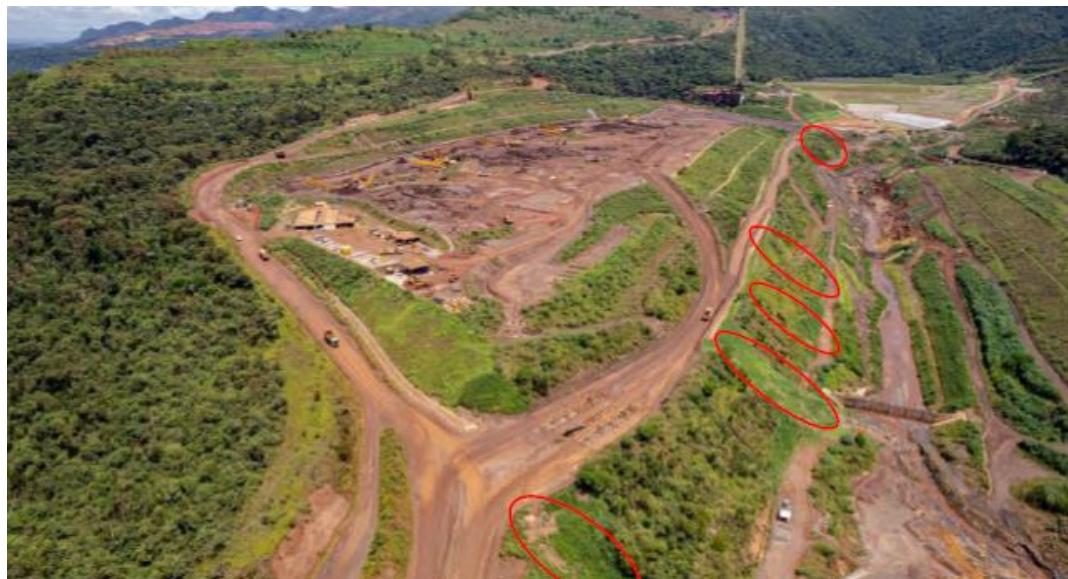
Figura 15 - Pontos destacados em vermelho onde as erosões foram tratadas na região do talude do TCF. Fonte: PIA dos Projetos implantados em caráter emergencial, Vale, 2024.

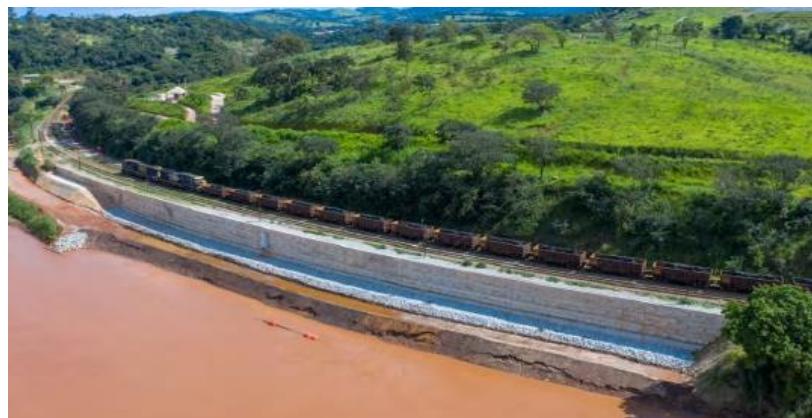
Figura 17 - Estabilização do talude da Ferrovia MRS. Fonte: PCIA Projetos Diversos, Vale 2024.

Em 2021 foi constatada a presença de trincas na região da rampa do acesso, implantada para a obra da cortina atirantada, as quais foram geradas em decorrência da movimentação do maciço do acesso com a variação do nível de água (NA) do rio Paraopeba no período chuvoso de 2020/2021, demandando a elaboração de um projeto para tratamento das trincas.

Salienta-se que, ao longo de 2021 e 2022 foram implementados os monitoramentos das trincas por meio de instalação de extensômetros (trincômetros) e acompanhamento topográfico, além de serviços paliativos, tais como a execução de uma valeta de drenagem a montante das trincas e a selagem destas com solo cal.

A solução definida contempla a remoção do acesso existente na região delimitada pelas trincas, lançamento de enroncamento para proteção superficial da margem, bem como o tratamento das trincas, reconformação de uma erosão localizada no Talude MRS, a partir do lançamento de enroncamento para proteção superficial.

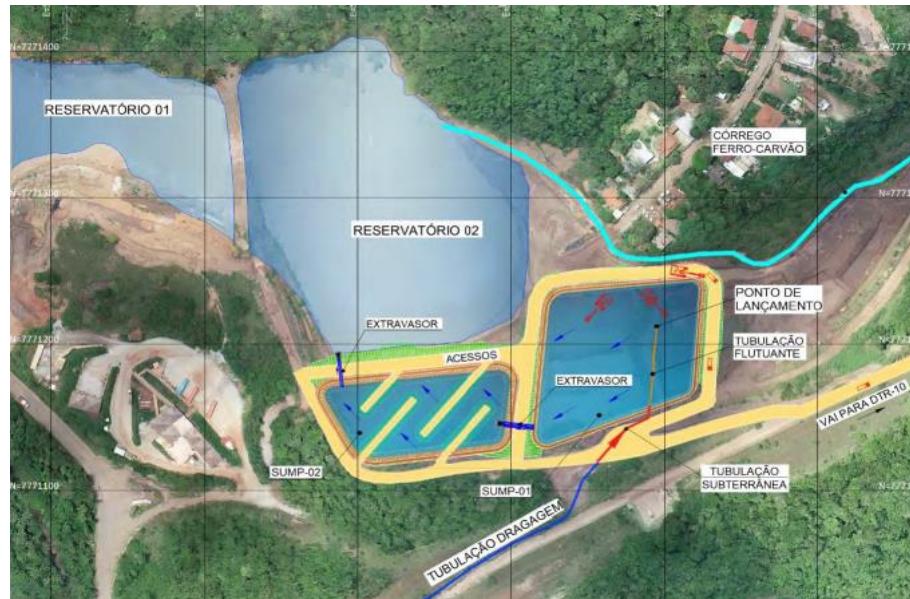
Figura 18 - Detalhe das contribuições da EP-01: córrego Ferro-Carvão e sumps de dragagem (sump- 01 e sump-02). Fonte: PCIA Projetos Diversos, Vale 2024.

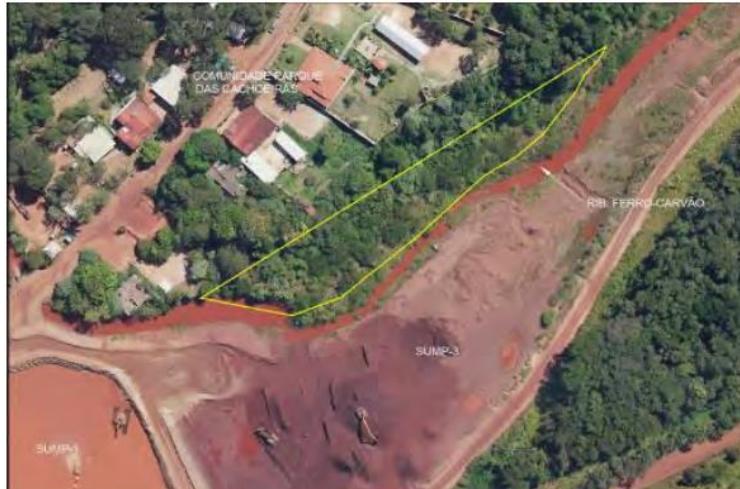
Figura 19 - Sumps de dragagem a montante do reservatório da EP-01, com destaque para a poligonal, em amarelo, à esquerda do sump-03. Fonte: PCIA Projetos Diversos, Vale 2024.

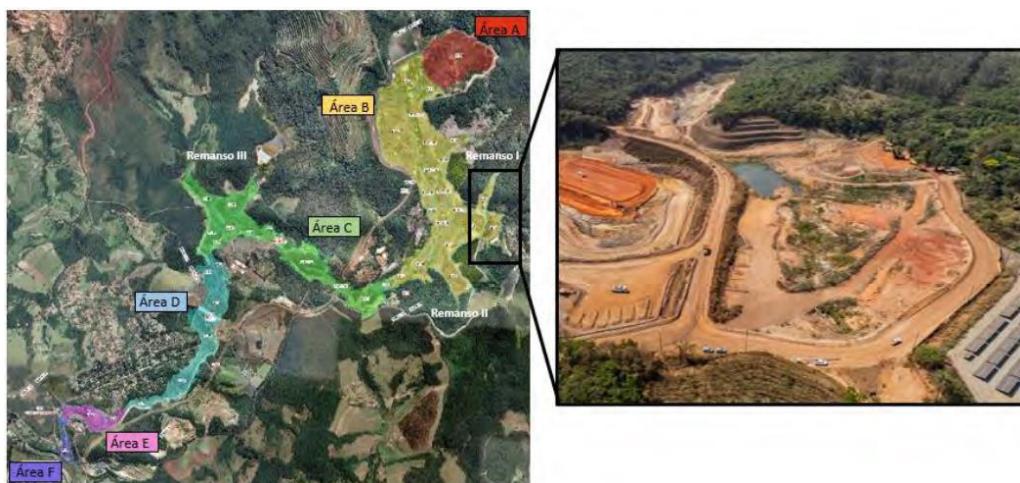
Figura 22 - Subdivisão da mancha de rejeitos em trechos (A até F), com destaque para a área do Remanso 1 (Registro fotográfico datado em 25/09/2023), localizado no trecho B. Fonte: PIA Remanso 1, Vale, 2023.
